# Schachtbericht

**Schacht 10116M0270**

## Inspektion 27.10.2022

Gillenbeuren / Hauptstraße

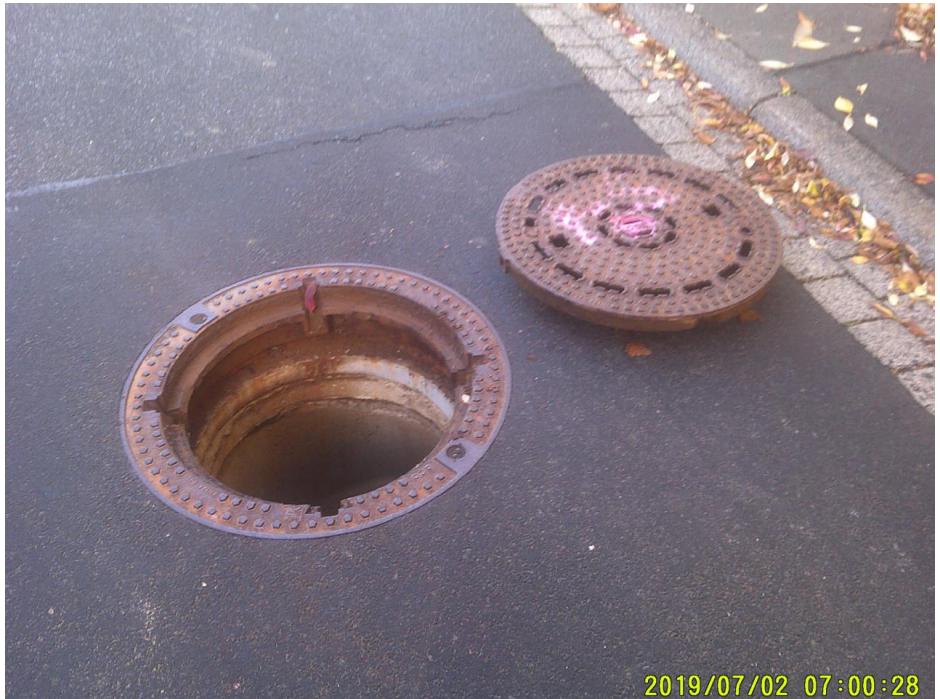
**Foto** **235**

Anfang (1): allgemeine Anmerkung,  
Inspektionsanfang

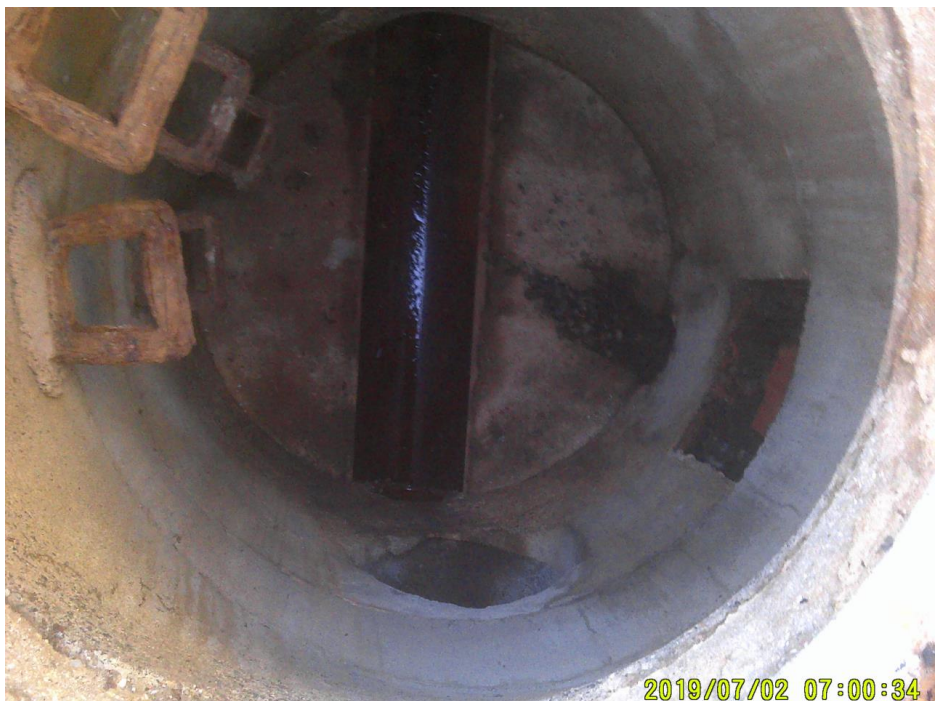
**Foto** **236**

Ende(1): allgemeine Anmerkung,  
Inspektionsende
