## Schachtbericht

### Schacht 12043M0070

### Inspektion 05.11.2024

## Schachtbildbericht

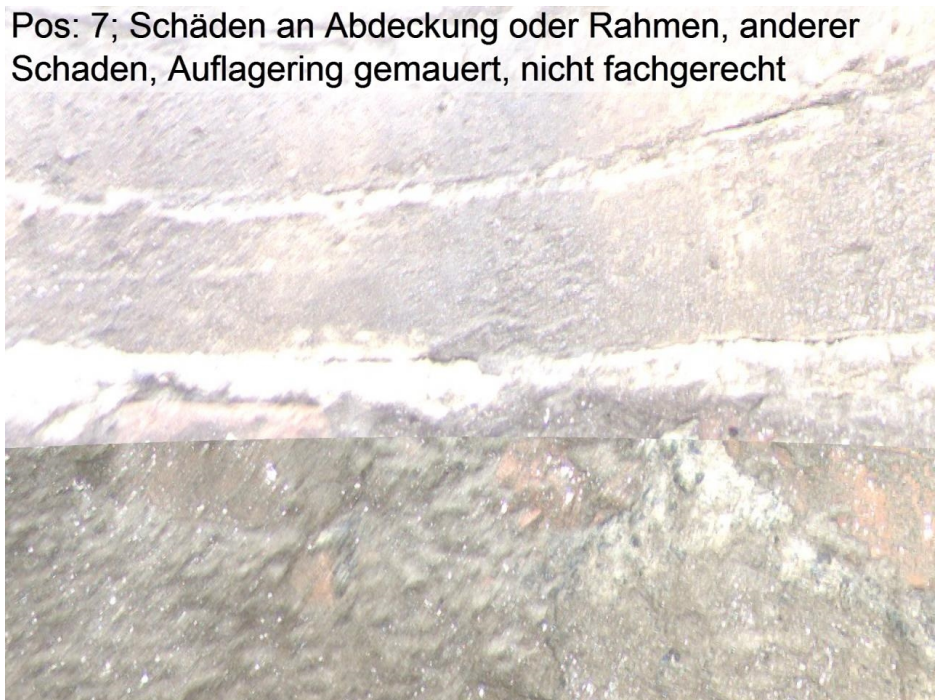
**Foto** 058

| Nr. | Foto | Video | Tiefe | Zustand | Ber. | V | Beschreibung |
|---|---|---|---|---|---|---|---|
| 1 | 058 | | 0,41 | DAR.Z | A | | Pos: 12 - 12; Schäden an Abdeckung oder Rahmen, anderer Schaden, Auflagering gemauert, nicht fachgerecht |

Pos: 12 - 12; Schäden an Abdeckung oder Rahmen, anderer Schaden, Auflagering gemauert, nicht fachgerecht

Pos: 7; Schäden an Abdeckung oder Rahmen, anderer Schaden, Auflagering gemauert, nicht fachgerecht

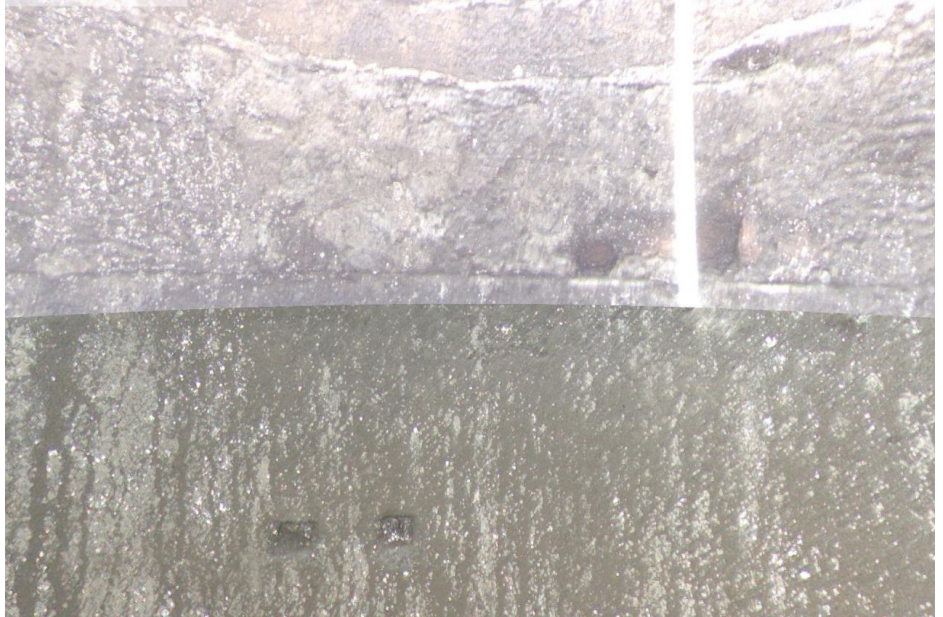
**Foto** 060

| Nr. | Foto | Video | Tiefe | Zustand | Ber. | V | Beschreibung |
|---|---|---|---|---|---|---|---|
| 2 | 060 | | 0,56 | DAQ.B | D | | Pos: 9; schadhafte Steighilfen, fehlendes Steigeisen, Anzahl = 2 |

Pos: 9; schadhafte Steighilfen,  
fehlendes Steigeisen, Anzahl = 2

Pos: 9; schadhafte Steighilfen, fehlendes Steigeisen,  
Anzahl = 2

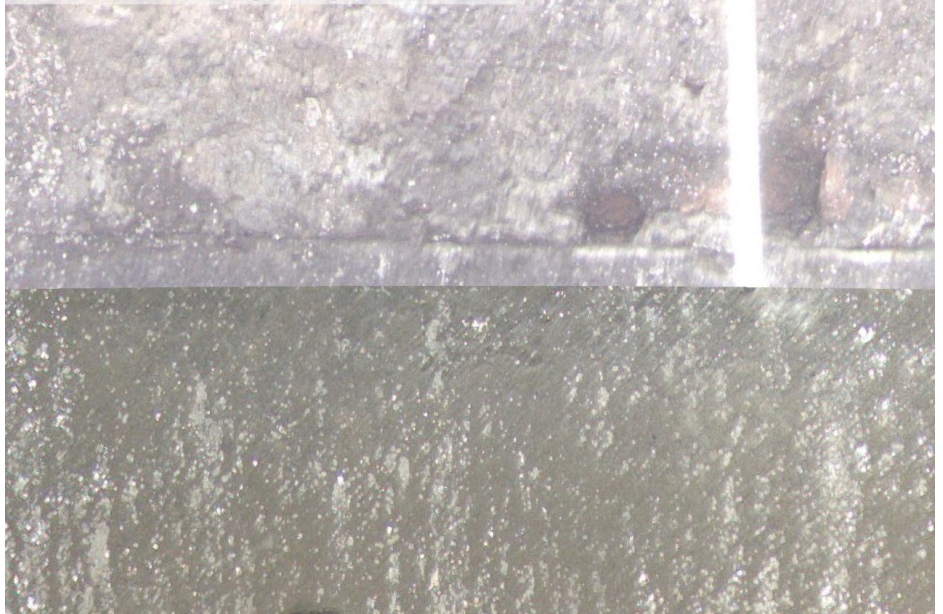
**Foto** 059

| Nr. | Foto | Video | Tiefe | Zustand | Ber. | V | Beschreibung |
|---|---|---|---|---|---|---|---|
| 3 | 059 | | 0,59 | DAR.Z | A | | Pos: 8; Schäden an Abdeckung oder Rahmen, anderer Schaden, Auflageringe zu hoch |

Pos: 8; Schäden an Abdeckung oder  
Rahmen, anderer Schaden,  
Auflageringe zu hoch

Pos: 8; Schäden an Abdeckung oder Rahmen, anderer  
Schaden, Auflageringe zu hoch

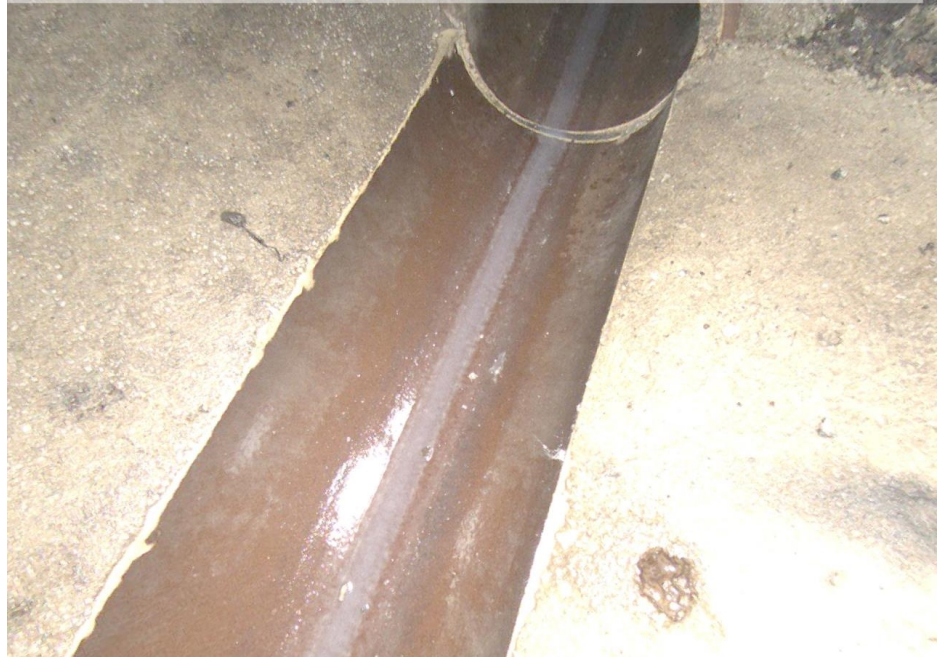
**Foto** 063

Veränderte Grundlageninformation,  
Werkstoff, Steinzeug

Veränderte Grundlageninformation, Werkstoff, Steinzeug

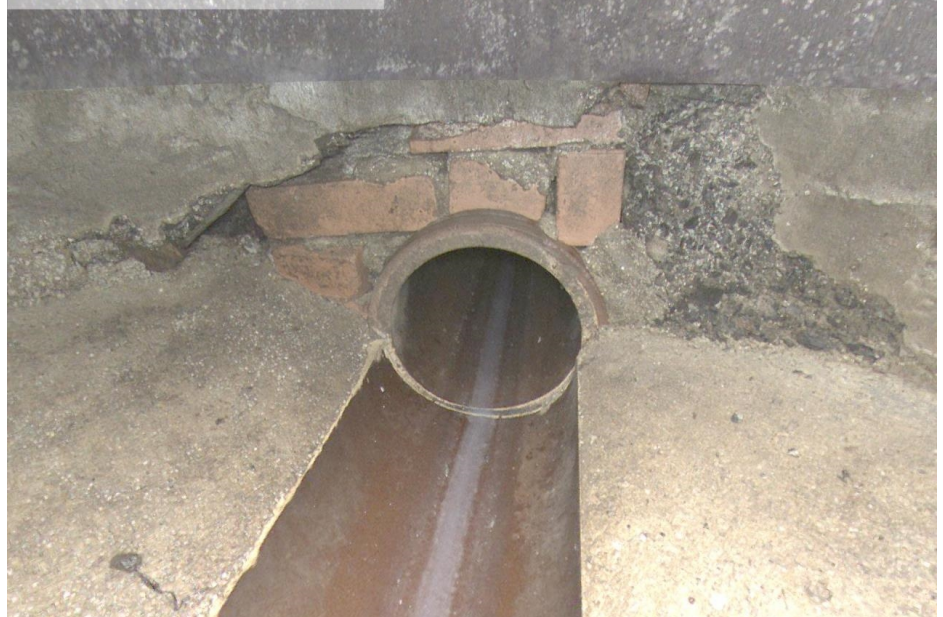
**Foto** 064

| Nr. | Foto | Video | Tiefe | Zustand | Ber. | V | Beschreibung |
|---|---|---|---|---|---|---|---|
| 4 | 064 | | 1,67 | DCA.B.Y | I | | Pos: 6; freier Zulauf ins Gerinne, nicht erkennbar, Anschluss in der Sohle |

Pos: 6; freier Zulauf ins Gerinne,  
nicht erkennbar, Anschluss in der  
Sohle

Pos: 6; freier Zulauf ins Gerinne, nicht erkennbar,  
Anschluss in der Sohle

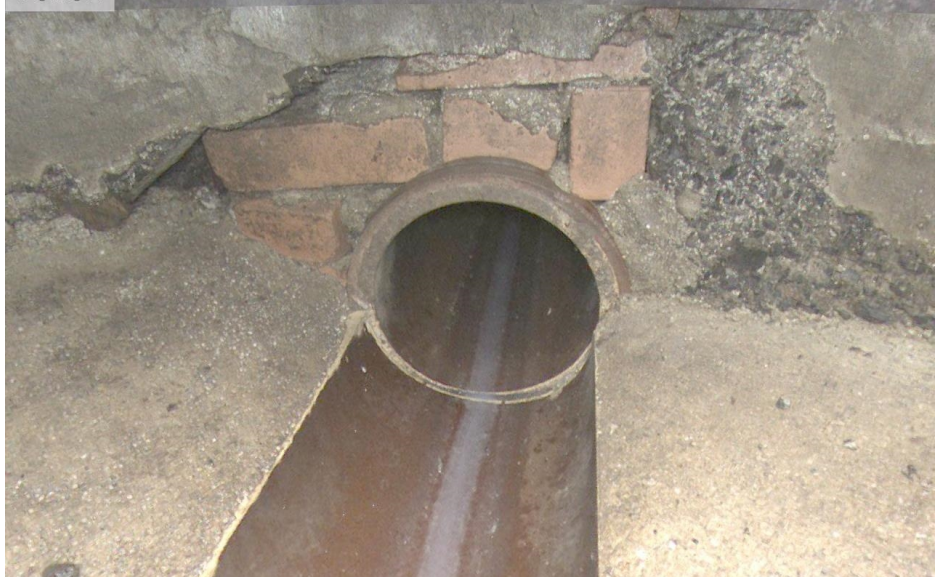
**Foto** 065

| Nr. | Foto | Video | Tiefe | Zustand | Ber. | V | Beschreibung |
|---|---|---|---|---|---|---|---|
| 5 | 065 | | 1,67 | DAH.D | I | | Pos: 6; schadhafter Anschluss, beschädigt, Anschluss nicht fachgerecht im Schacht angeschlossen, Fehlen von Teilen |

Pos: 6; schadhafter Anschluss,  
beschädigt, Anschluss nicht  
fachgerecht im Schacht  
angeschlossen, Fehlen von Teilen

Pos: 6; schadhafter Anschluss, beschädigt, Anschluss  
nicht fachgerecht im Schacht angeschlossen, Fehlen von  
Teilen

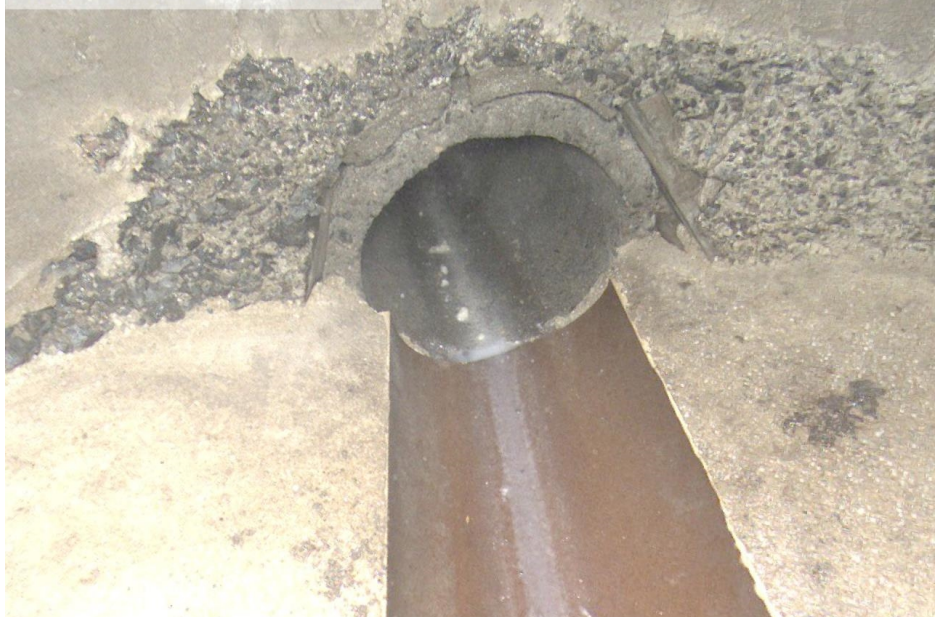
**Foto** 066

| Nr. | Foto | Video | Tiefe | Zustand | Ber. | V | Beschreibung |
|---|---|---|---|---|---|---|---|
| 6 | 066 | | 1,69 | DCA.B.Y | I | | Pos: 12; freier Zulauf ins Gerinne, nicht erkennbar, Anschluss in der Sohle |

Pos: 12; freier Zulauf ins Gerinne,  
nicht erkennbar, Anschluss in der  
Sohle

Pos: 12; freier Zulauf ins Gerinne, nicht erkennbar,  
Anschluss in der Sohle
