**KSM**  
UMWELTDIENSTE

## Schachtbericht

### Schacht 12054M0070

### Inspektion 28.02.2025

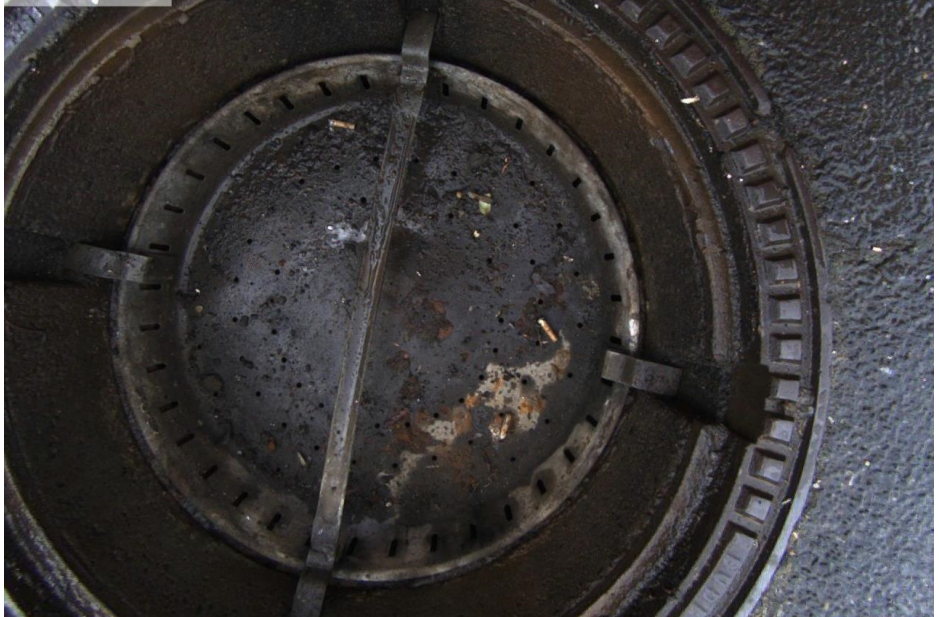
**Foto** 068

| Nr. | Foto | Video | Tiefe | Zustand | Ber. | V | Beschreibung |
|---|---|---|---|---|---|---|---|
| | 068 | | 0,10 | DCM.A | A | | Schmutzfänger unter Abdeckung, vorhanden, nicht schadhaft |

Schmutzfänger unter Abdeckung,  
vorhanden, nicht schadhaft

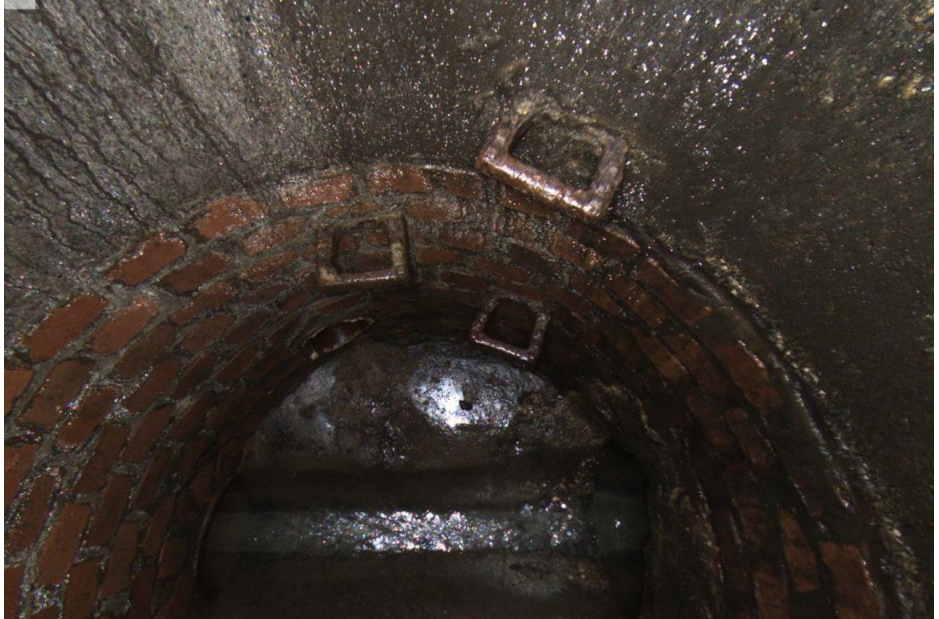
**Foto** 069

| Nr. | Foto | Video | Tiefe | Zustand | Ber. | V | Beschreibung |
|---|---|---|---|---|---|---|---|
| 1 | 069 | | 0,64 | DAQ.C | F | | schadhafte Steighilfen, korrodiertes Steigeisen, Anzahl = 4 |

schadhafte Steighilfen, korrodiertes  
Steigeisen, Anzahl = 4

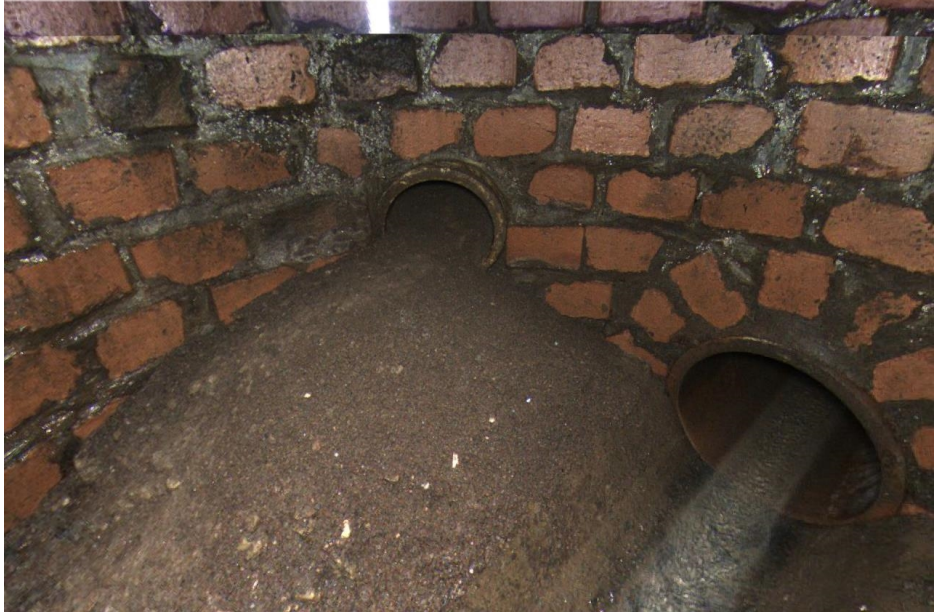
**Foto** 074

| Nr. | Foto | Video | Tiefe | Zustand | Ber. | V | Beschreibung |
|---|---|---|---|---|---|---|---|
| | 074 | | 1,84 | DCG.A.A | F | | Pos: 4; Anschlussleitung, kreisförmig, entwässert in Schacht oder Inspektionsöffnung, Höhe = 150mm |

Pos: 4; Anschlussleitung,  
kreisförmig, entwässert in Schacht  
oder Inspektionsöffnung, Höhe =  
150mm

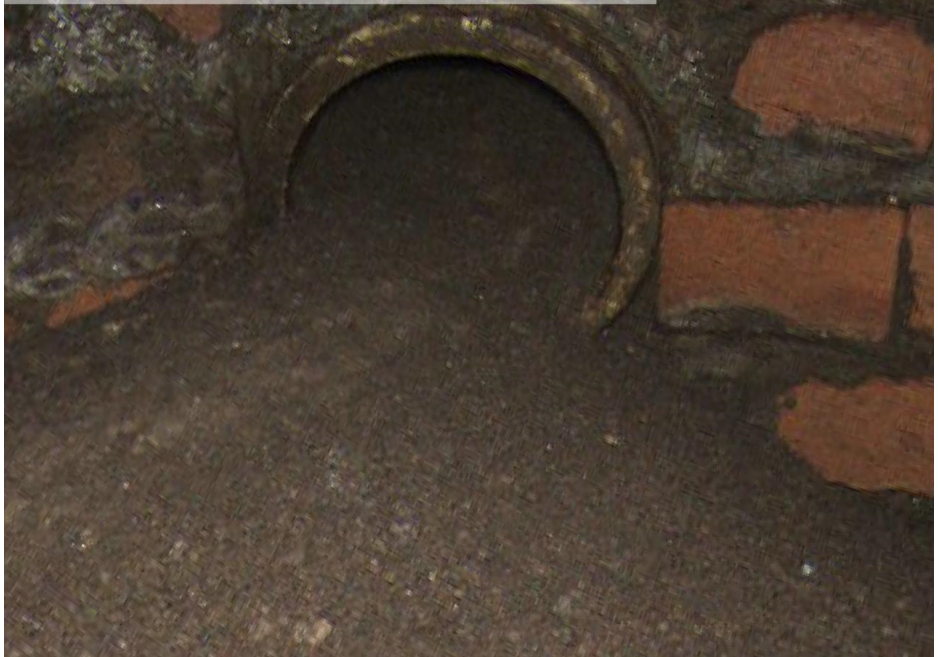
**Foto** 075

| Nr. | Foto | Video | Tiefe | Zustand | Ber. | V | Beschreibung |
|---|---|---|---|---|---|---|---|
| 3 | 075 | | 1,84 | DAH.E | F | | Pos: 4; schadhafter Anschluss, verstopft |

Pos: 4; schadhafter Anschluss,  
verstopft

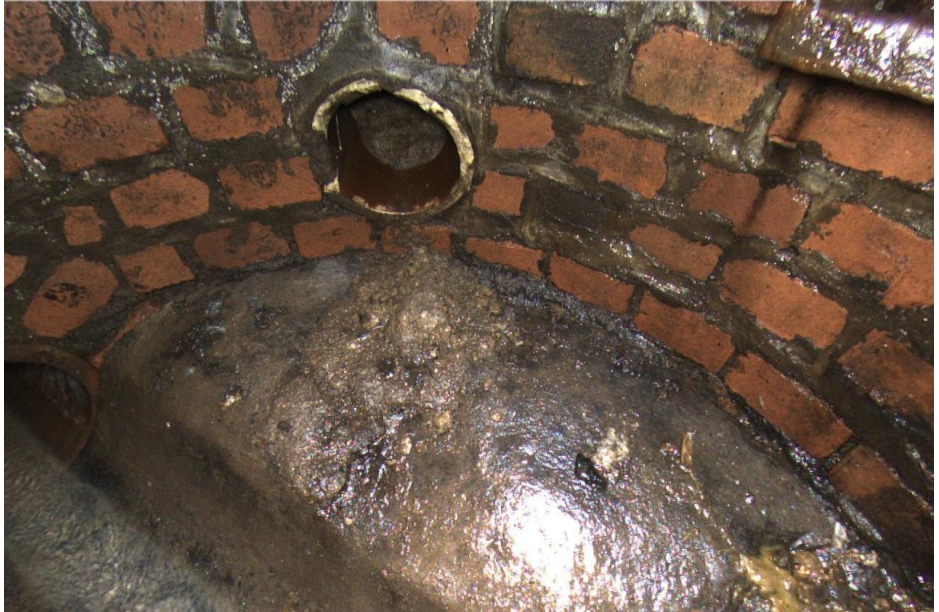
**Foto** 072

| Nr. | Foto | Video | Tiefe | Zustand | Ber. | V | Beschreibung |
|---|---|---|---|---|---|---|---|
| | 072 | | 1,86 | DCG.A.A | F | | Pos: 8; Anschlussleitung, kreisförmig, entwässert in Schacht oder Inspektionsöffnung, Höhe = 150mm |

Pos: 8; Anschlussleitung, kreisförmig, entwässert in Schacht oder Inspektionsöffnung, Höhe = 150mm

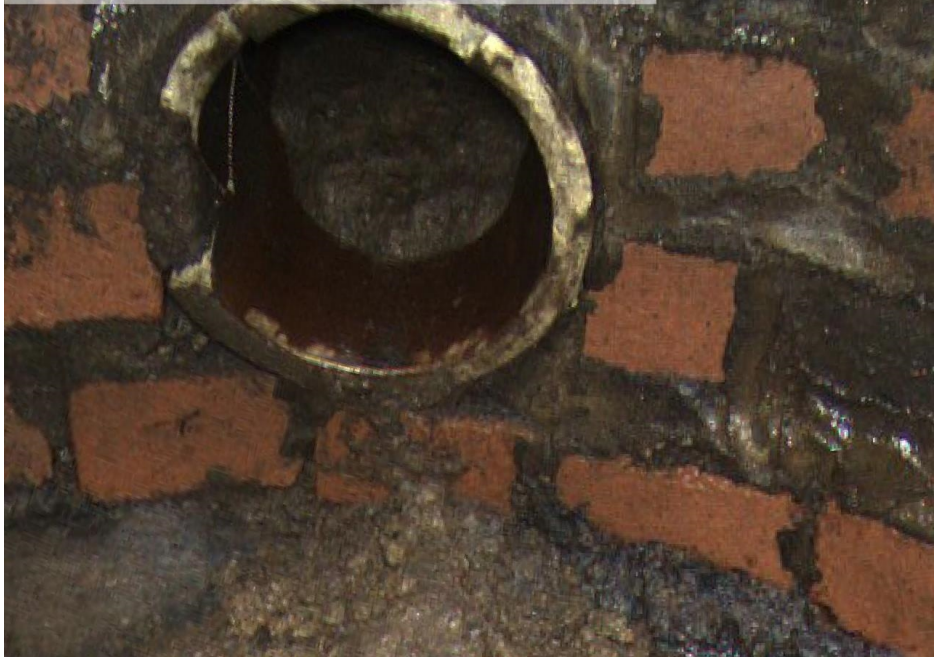
**Foto** 073

| Nr. | Foto | Video | Tiefe | Zustand | Ber. | V | Beschreibung |
|---|---|---|---|---|---|---|---|
| 5 | 073 | | 1,86 | DAH.E | F | | Pos: 8; schadhafter Anschluss, verstopft |

Pos: 8; schadhafter Anschluss, verstopft

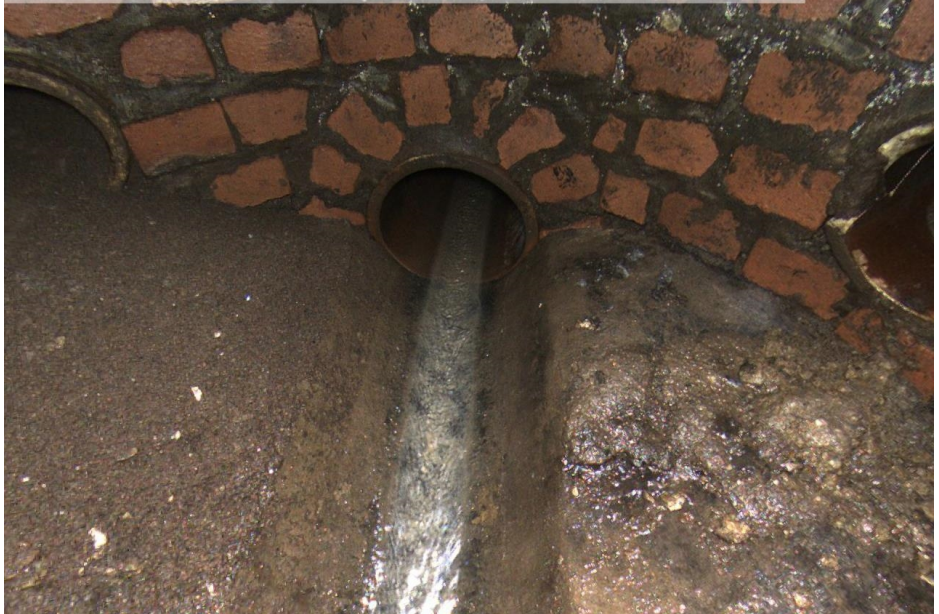
**Foto** 071

| Nr. | Foto | Video | Tiefe | Zustand | Ber. | V | Beschreibung |
|---|---|---|---|---|---|---|---|
| | 071 | | 2,16 | DCG.A.A | F | | Pos: 6; Anschlussleitung, kreisförmig, entwässert in Schacht oder Inspektionsöffnung, Höhe = 150mm |

Pos: 6; Anschlussleitung,  
kreisförmig, entwässert in Schacht  
oder Inspektionsöffnung, Höhe =  
150mm

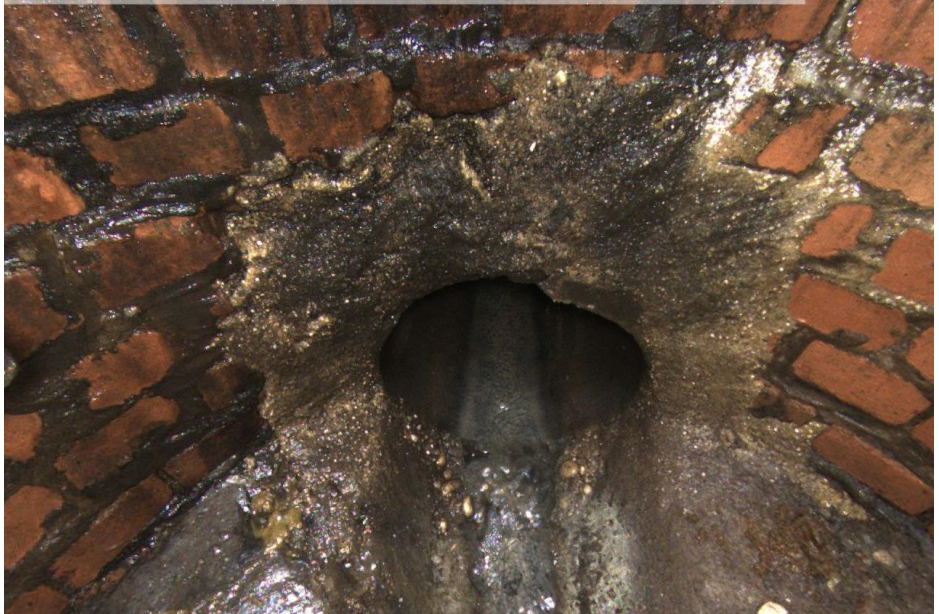
**Foto** 070

| Nr. | Foto | Video | Tiefe | Zustand | Ber. | V | Beschreibung |
|---|---|---|---|---|---|---|---|
| | 070 | | 2,18 | DCG.A.B | F | | Pos: 12; Anschlussleitung, kreisförmig, entwässert aus Schacht oder Inspektionsöffnung, Höhe = 300mm |

Pos: 12; Anschlussleitung,  
kreisförmig, entwässert aus Schacht  
oder Inspektionsöffnung, Höhe =  
300mm
