## Schacht-Stammdaten

### Schacht 12054M0090

## Schachtbericht

### Inspektion 28.02.2025

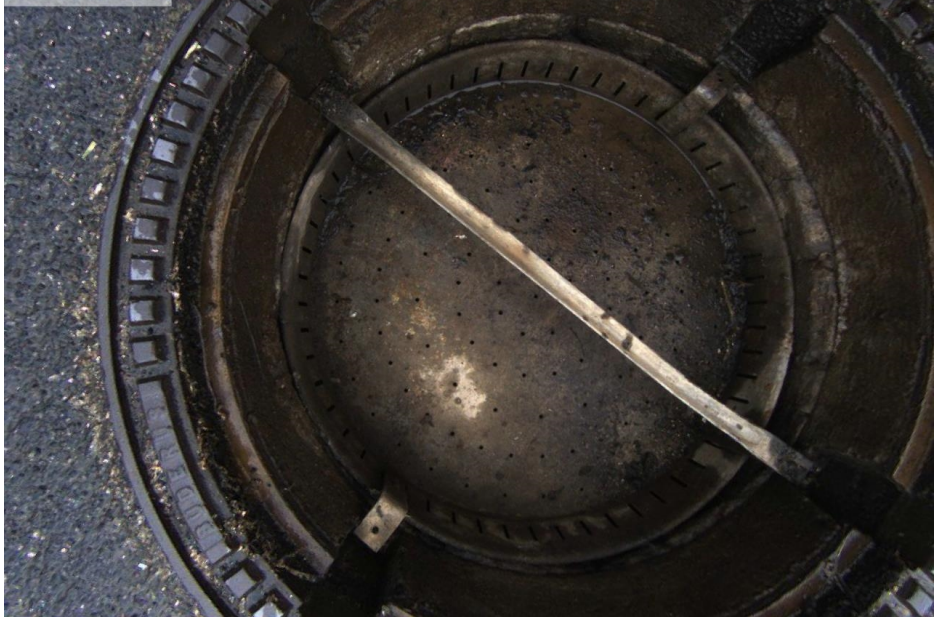
**Foto** 084

| Nr. | Foto | Video | Tiefe | Zustand | Ber. | V | Beschreibung |
|---|---|---|---|---|---|---|---|
| | 084 | | 0,10 | DCM.A | A | | Schmutzfänger unter Abdeckung, vorhanden, nicht schadhaft |

Schmutzfänger unter Abdeckung,  
vorhanden, nicht schadhaft

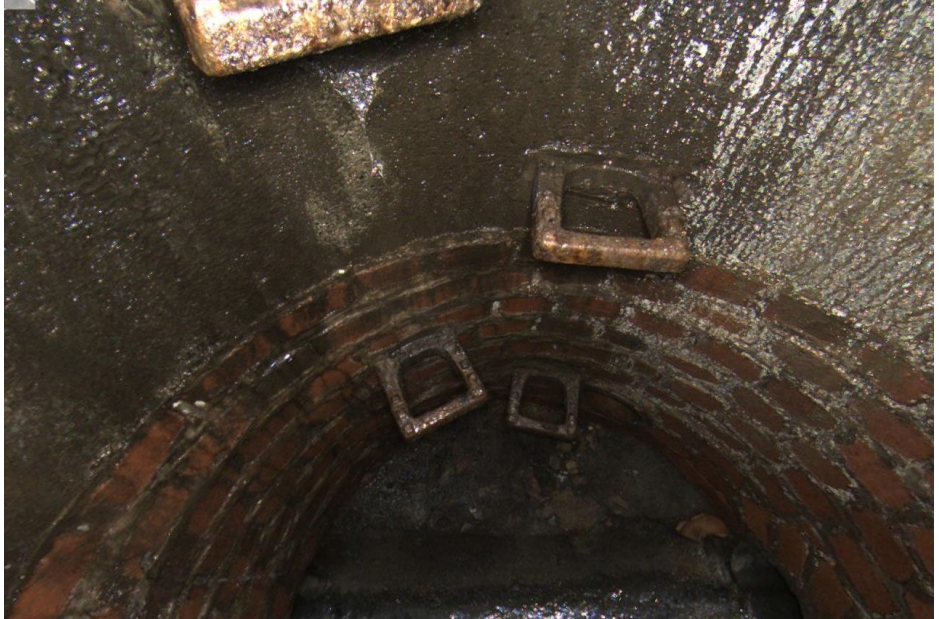
**Foto** 085

| Nr. | Foto | Video | Tiefe | Zustand | Ber. | V | Beschreibung |
|---|---|---|---|---|---|---|---|
| 1 | 085 | | 0,73 | DAQ.C | F | | schadhafte Steighilfen, korrodiertes Steigeisen, Anzahl = 4 |

schadhafte Steighilfen, korrodiertes  
Steigeisen, Anzahl = 4

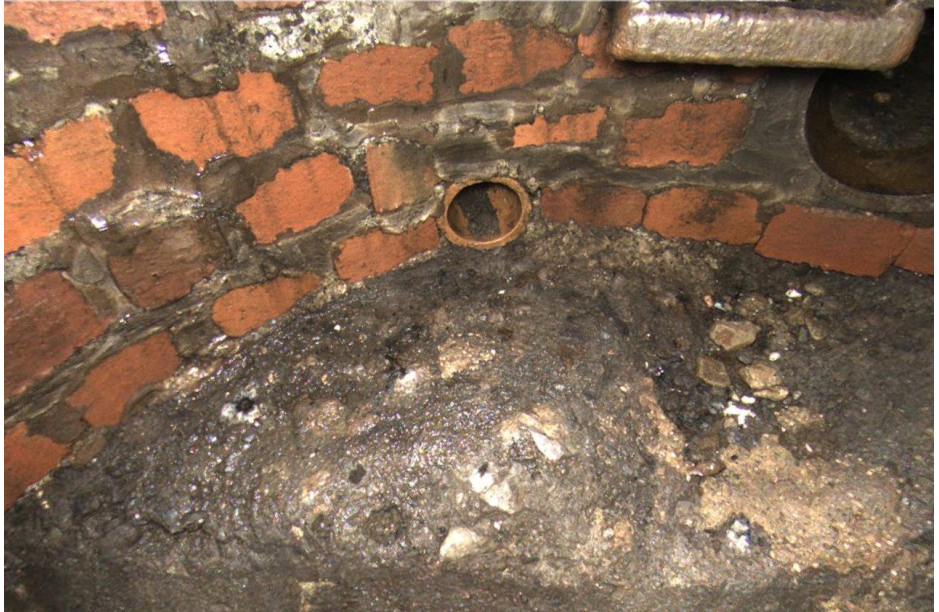
**Foto** 093

| Nr. | Foto | Video | Tiefe | Zustand | Ber. | V | Beschreibung |
|---|---|---|---|---|---|---|---|
| | 093 | | 1,67 | DCG.A.A | F | | Pos: 3; Anschlussleitung, kreisförmig, entwässert in Schacht oder Inspektionsöffnung, Höhe = 50mm |

Pos: 3; Anschlussleitung,  
kreisförmig, entwässert in Schacht  
oder Inspektionsöffnung, Höhe =  
50mm

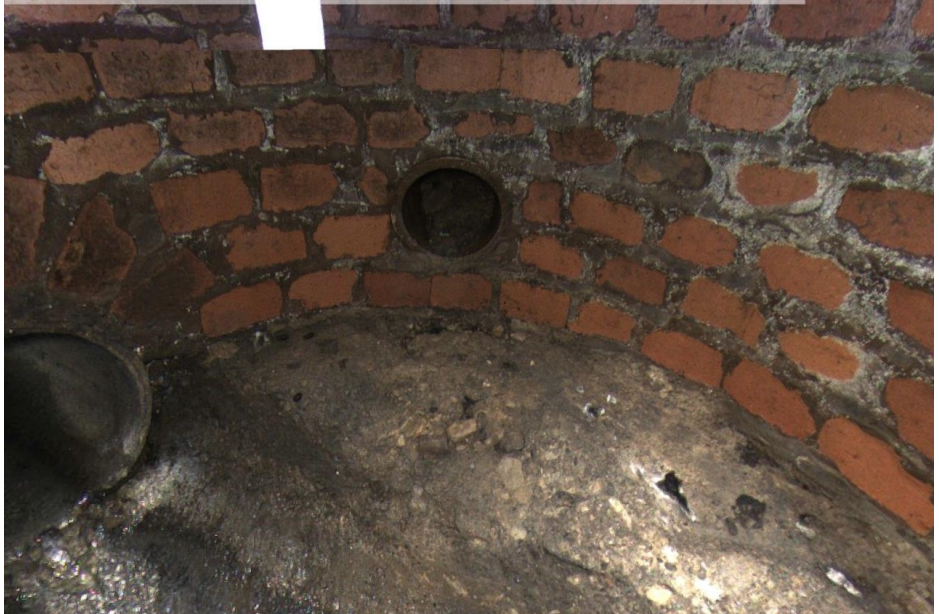
**Foto** 089

| Nr. | Foto | Video | Tiefe | Zustand | Ber. | V | Beschreibung |
|---|---|---|---|---|---|---|---|
| | 089 | | 1,82 | DCG.A.A | F | | Pos: 8; Anschlussleitung, kreisförmig, entwässert in Schacht oder Inspektionsöffnung, Höhe = 150mm |

Pos: 8; Anschlussleitung,  
kreisförmig, entwässert in Schacht  
oder Inspektionsöffnung, Höhe =  
150mm

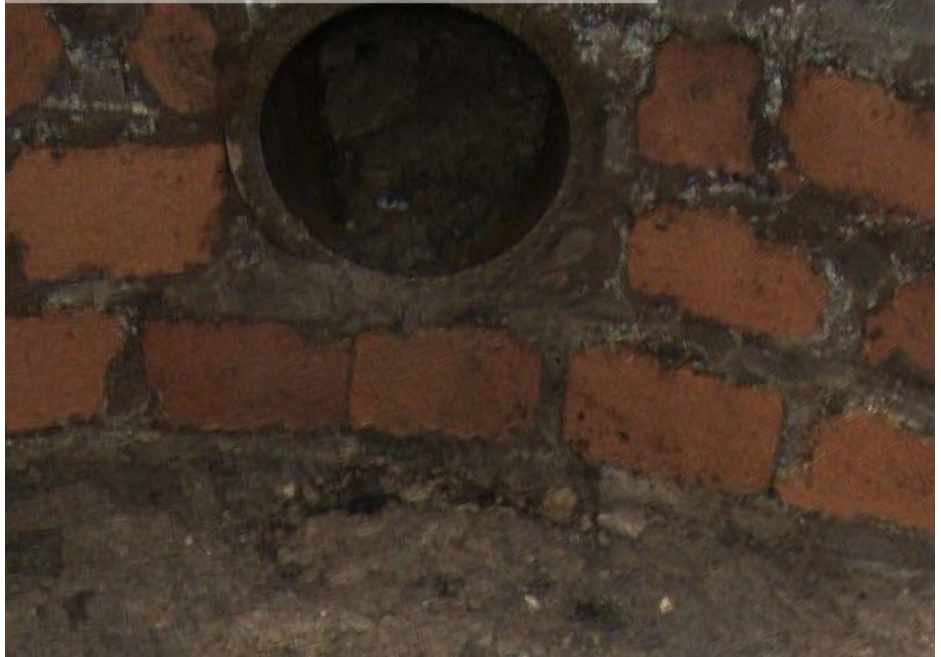
**Foto** 090

| Nr. | Foto | Video | Tiefe | Zustand | Ber. | V | Beschreibung |
|---|---|---|---|---|---|---|---|
| 4 | 090 | | 1,82 | DAH.E | F | | Pos: 8; schadhafter Anschluss, verstopft |

Pos: 8; schadhafter Anschluss,  
verstopft

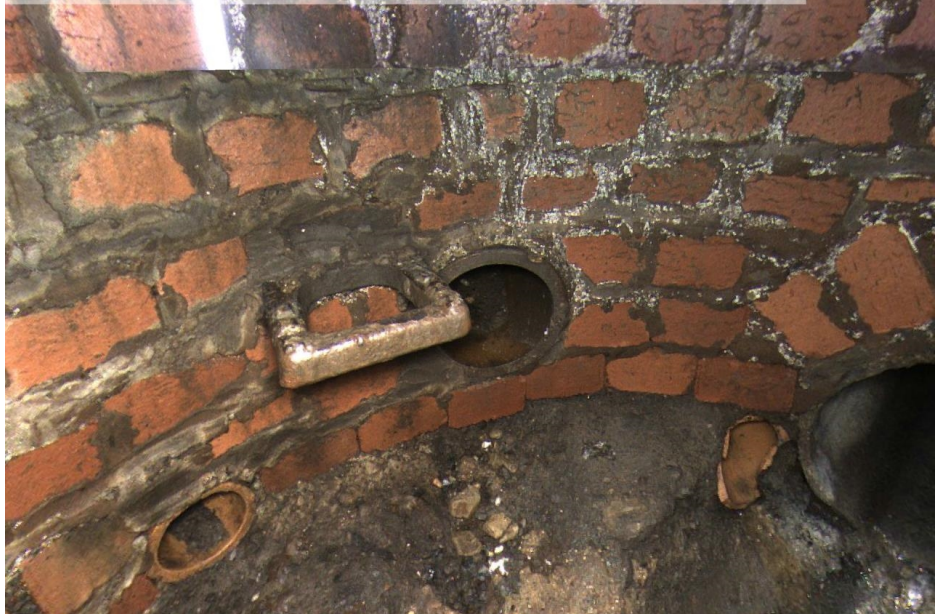
**Foto** 091

| Nr. | Foto | Video | Tiefe | Zustand | Ber. | V | Beschreibung |
|---|---|---|---|---|---|---|---|
| | 091 | | 1,88 | DCG.A.A | F | | Pos: 5; Anschlussleitung, kreisförmig, entwässert in Schacht oder Inspektionsöffnung, Höhe = 150mm |

Pos: 5; Anschlussleitung,  
kreisförmig, entwässert in Schacht  
oder Inspektionsöffnung, Höhe =  
150mm

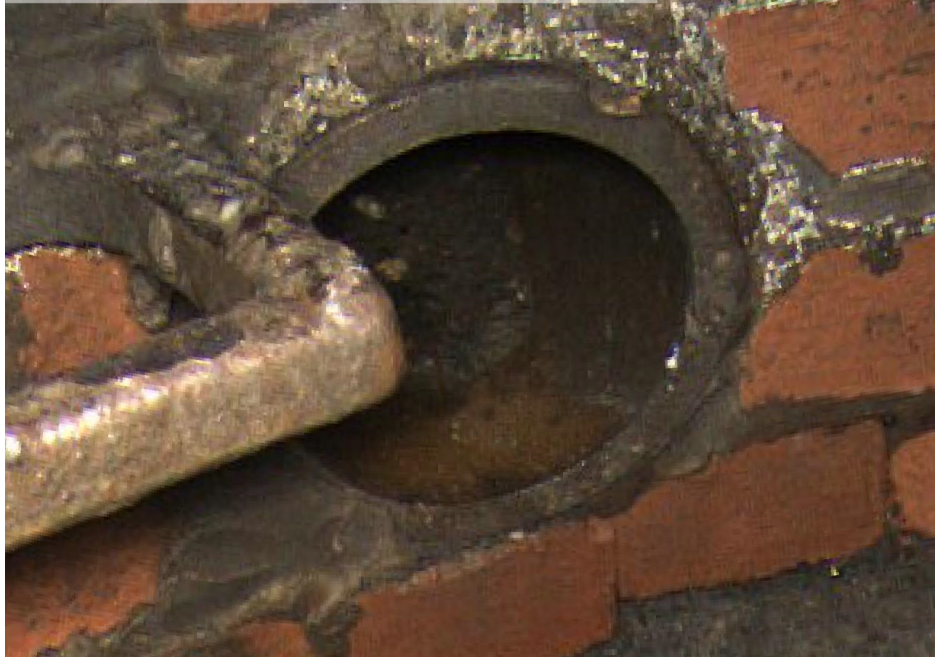
**Foto** 092

| Nr. | Foto | Video | Tiefe | Zustand | Ber. | V | Beschreibung |
|---|---|---|---|---|---|---|---|
| 6 | 092 | | 1,88 | DAH.E | F | | Pos: 5; schadhafter Anschluss, verstopft |

Pos: 5; schadhafter Anschluss,  
verstopft

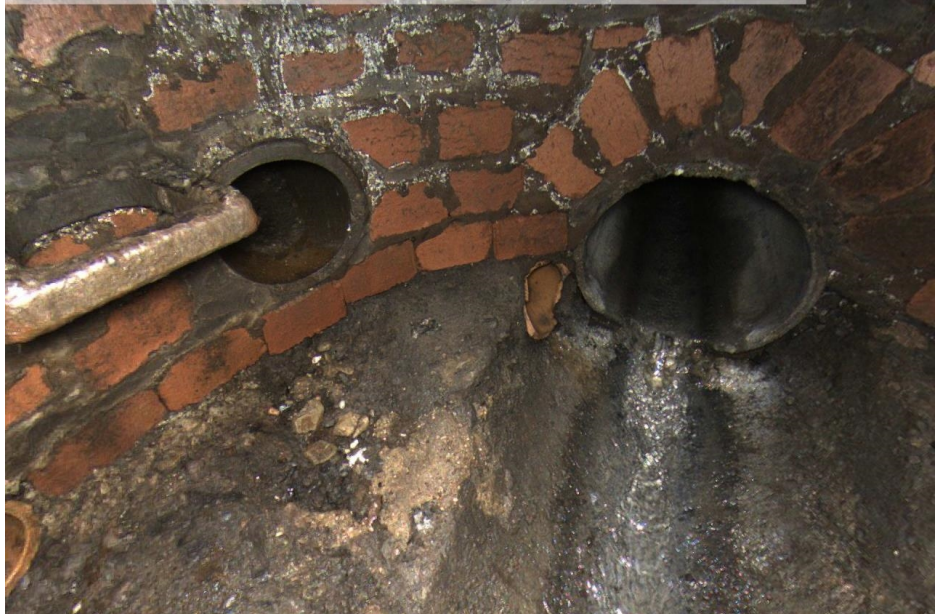
**Foto** 094

| Nr. | Foto | Video | Tiefe | Zustand | Ber. | V | Beschreibung |
|---|---|---|---|---|---|---|---|
| | 094 | | 2,08 | DCG.A.A | F | | Pos: 5; Anschlussleitung, kreisförmig, entwässert in Schacht oder Inspektionsöffnung, Höhe = 100mm |

Pos: 5; Anschlussleitung,  
kreisförmig, entwässert in Schacht  
oder Inspektionsöffnung, Höhe =  
100mm

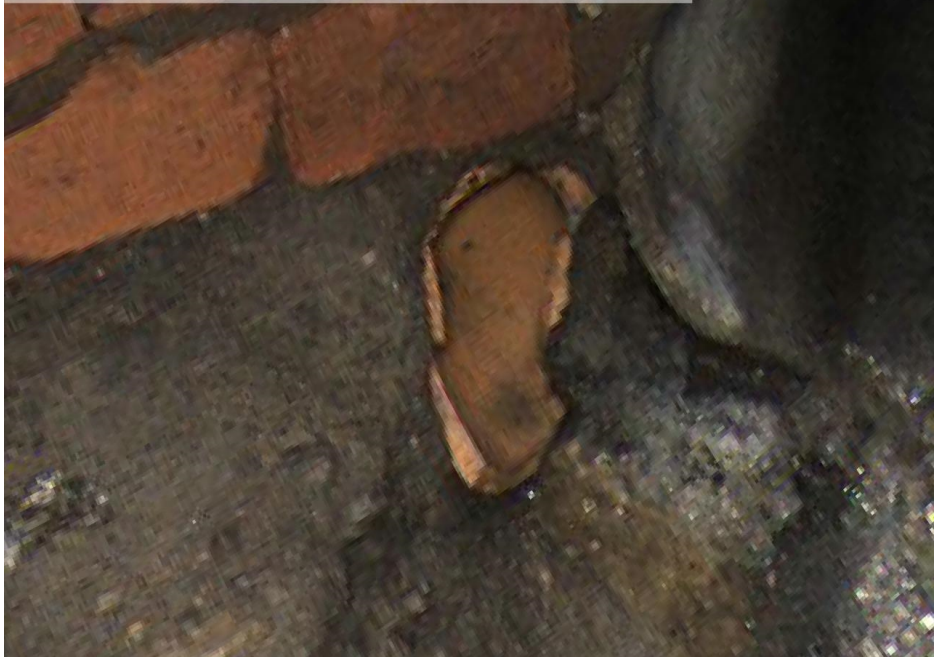
**Foto** 095

| Nr. | Foto | Video | Tiefe | Zustand | Ber. | V | Beschreibung |
|---|---|---|---|---|---|---|---|
| 8 | 095 | | 2,08 | DAH.D | F | | Pos: 5; schadhafter Anschluss, beschädigt |

Pos: 5; schadhafter Anschluss,  
beschädigt

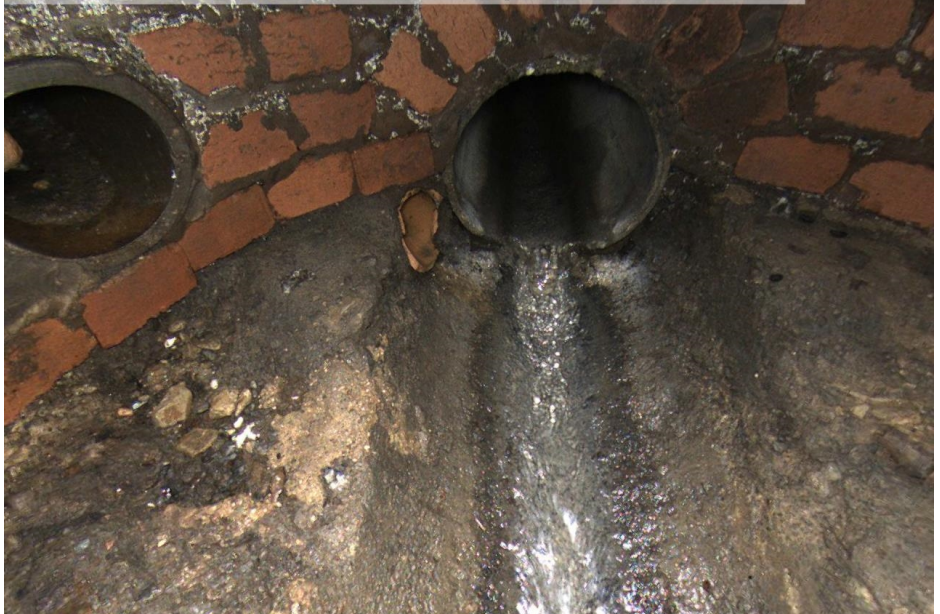
**Foto** 088

| Nr. | Foto | Video | Tiefe | Zustand | Ber. | V | Beschreibung |
|---|---|---|---|---|---|---|---|
| | 088 | | 2,20 | DCG.A.A | F | | Pos: 6; Anschlussleitung, kreisförmig, entwässert in Schacht oder Inspektionsöffnung, Höhe = 250mm |

Pos: 6; Anschlussleitung,  
kreisförmig, entwässert in Schacht  
oder Inspektionsöffnung, Höhe =  
250mm

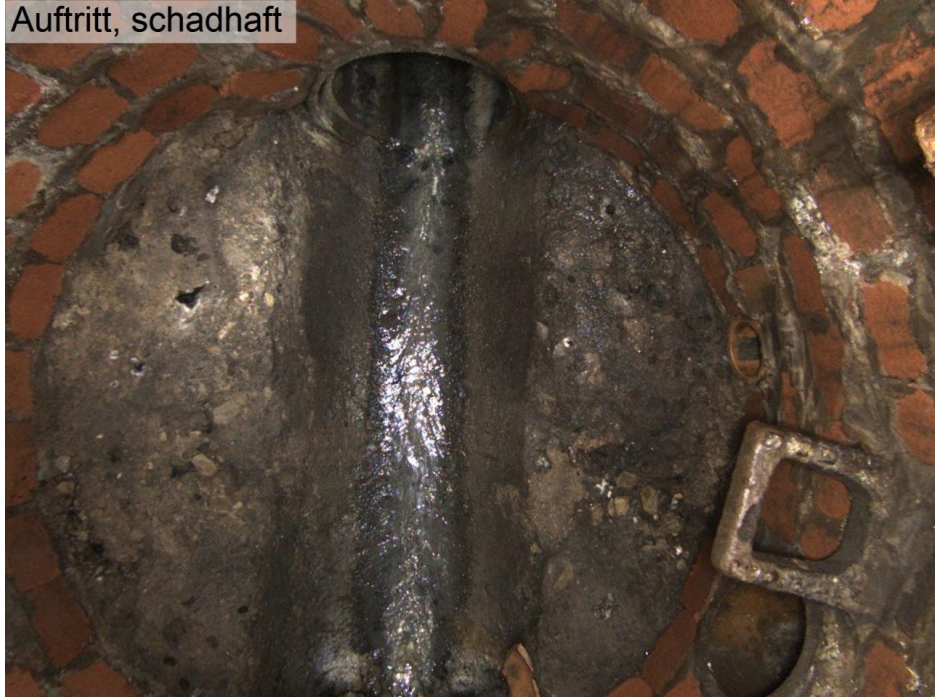
**Foto** 086

| Nr. | Foto | Video | Tiefe | Zustand | Ber. | V | Beschreibung |
|---|---|---|---|---|---|---|---|
| 10 | 086 | | 2,22 | DCH.A | H | | Auftritt, schadhaft |

Auftritt, schadhaft

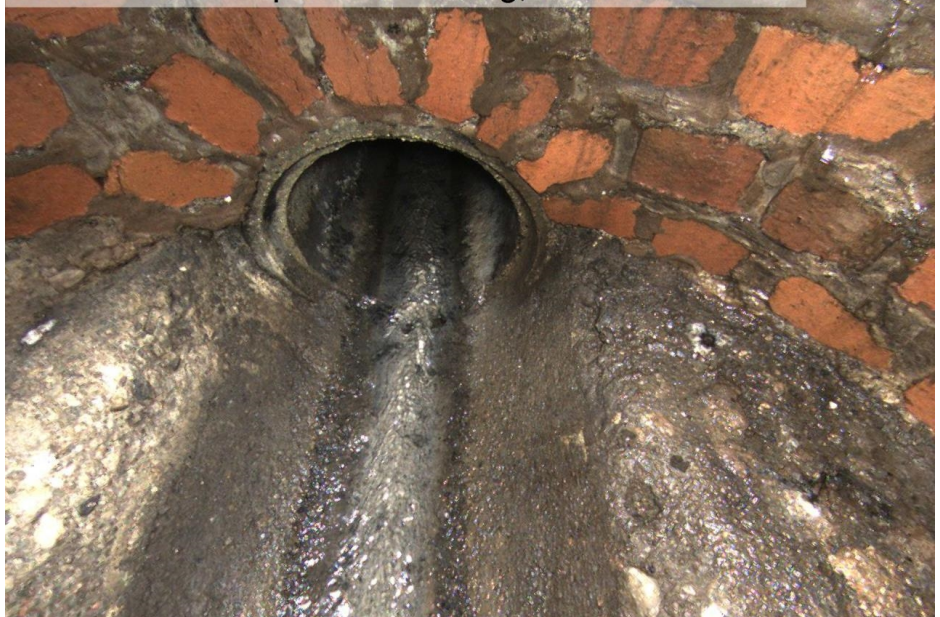
**Foto** 087

| Nr. | Foto | Video | Tiefe | Zustand | Ber. | V | Beschreibung |
|---|---|---|---|---|---|---|---|
| | 087 | | 2,22 | DCG.A.B | F | | Pos: 12; Anschlussleitung, kreisförmig, entwässert aus Schacht oder Inspektionsöffnung, Höhe = 250mm |

Pos: 12; Anschlussleitung, kreisförmig, entwässert aus Schacht oder Inspektionsöffnung, Höhe = 250mm
