**KSM**  
UMWELTDIENSTE

## Schachtbericht

### Schacht 12054M0120

### Inspektion 28.02.2025

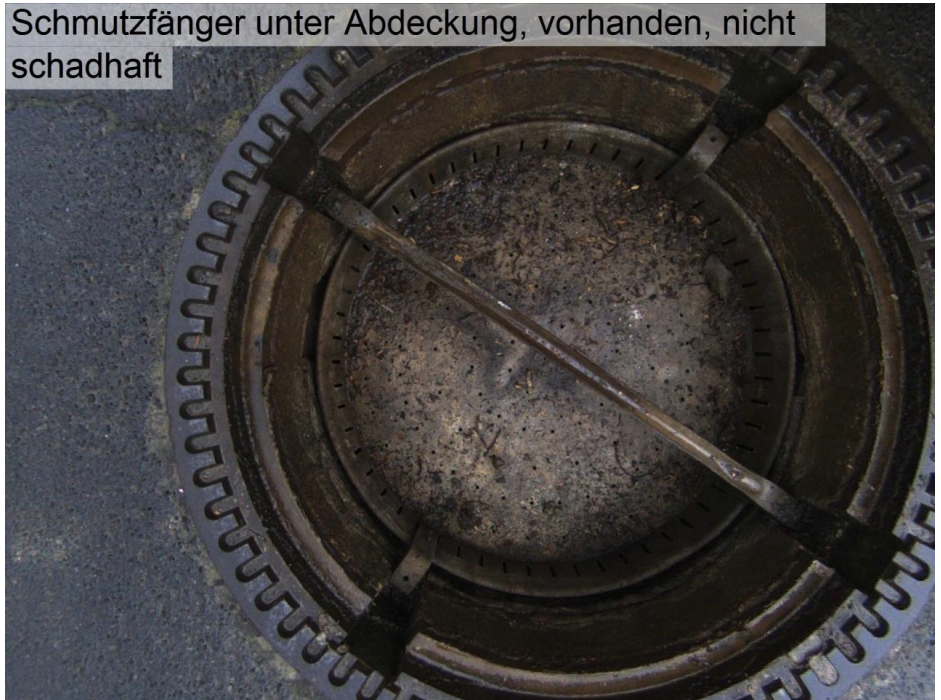
**Foto** 117

| Nr. | Foto | Video | Tiefe | Zustand | Ber. | V | Beschreibung |
|---|---|---|---|---|---|---|---|
| | 117 | | 0,10 | DCM.A | A | | Schmutzfänger unter Abdeckung, vorhanden, nicht schadhaft |

Schmutzfänger unter Abdeckung,  
vorhanden, nicht schadhaft

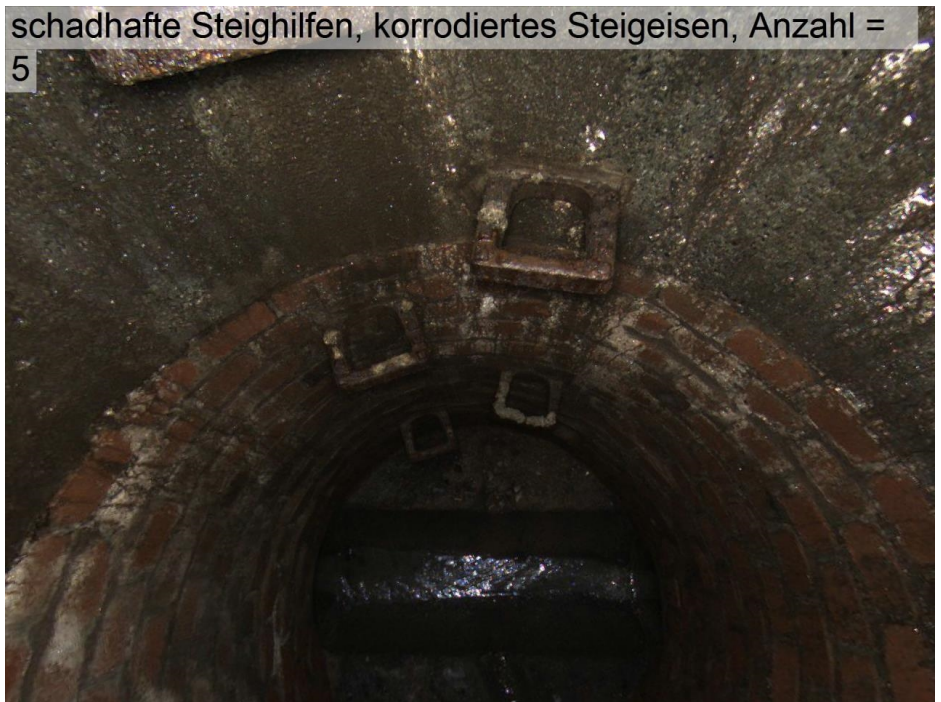
**Foto** 109

| Nr. | Foto | Video | Tiefe | Zustand | Ber. | V | Beschreibung |
|---|---|---|---|---|---|---|---|
| 1 | 109 | | 0,35 | DAQ.C | F | | schadhafte Steighilfen, korrodiertes Steigeisen, Anzahl = 5 |

schadhafte Steighilfen, korrodiertes  
Steigeisen, Anzahl = 5

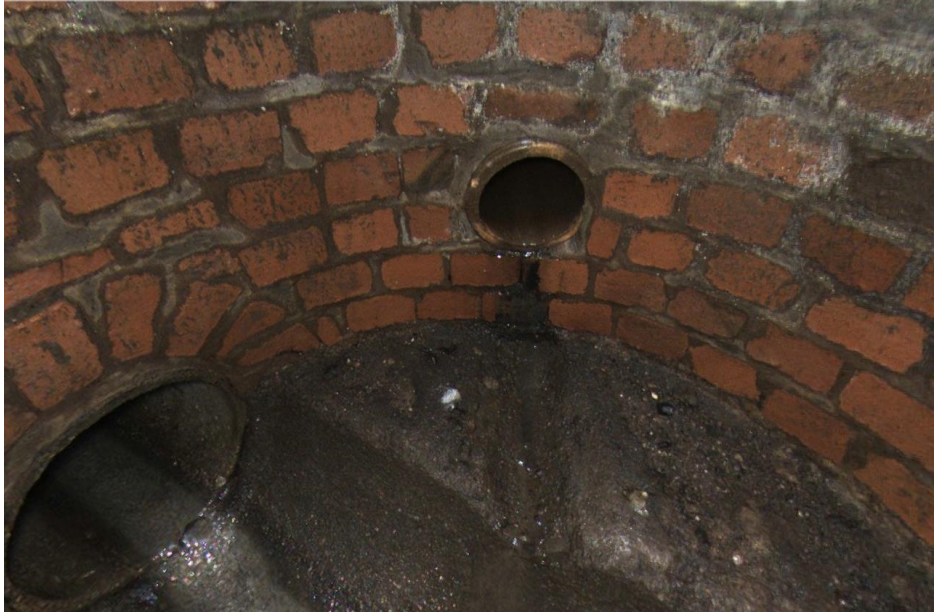
**Foto** 110

| Nr. | Foto | Video | Tiefe | Zustand | Ber. | V | Beschreibung |
|---|---|---|---|---|---|---|---|
| | 110 | | 1,77 | DCG.A.A | F | | Pos: 8; Anschlussleitung, kreisförmig, entwässert in Schacht oder Inspektionsöffnung, Höhe = 150mm |

Pos: 8; Anschlussleitung, kreisförmig, entwässert in Schacht oder Inspektionsöffnung, Höhe = 150mm

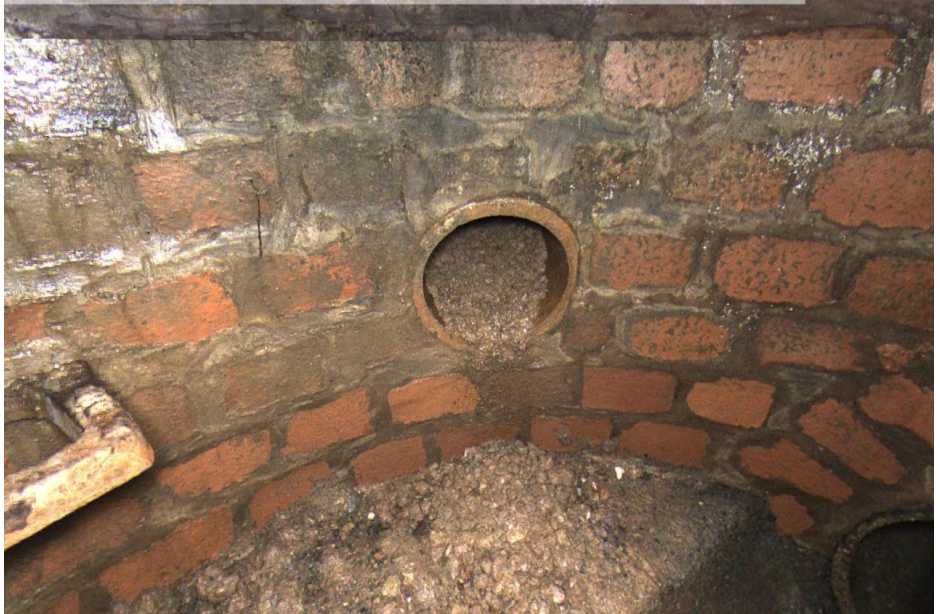
**Foto** 111

| Nr. | Foto | Video | Tiefe | Zustand | Ber. | V | Beschreibung |
|---|---|---|---|---|---|---|---|
| | 111 | | 1,79 | DCG.A.A | F | | Pos: 4; Anschlussleitung, kreisförmig, entwässert in Schacht oder Inspektionsöffnung, Höhe = 150mm |

Pos: 4; Anschlussleitung, kreisförmig, entwässert in Schacht oder Inspektionsöffnung, Höhe = 150mm

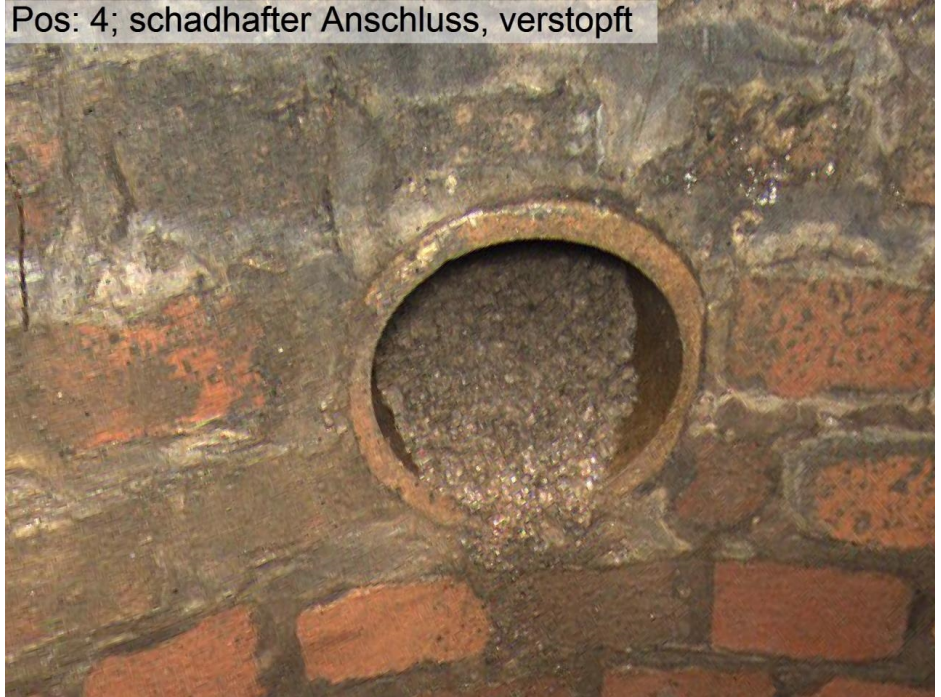
**Foto** 112

| Nr. | Foto | Video | Tiefe | Zustand | Ber. | V | Beschreibung |
|---|---|---|---|---|---|---|---|
| 4 | 112 | | 1,79 | DAH.E | F | | Pos: 4; schadhafter Anschluss, verstopft |

Pos: 4; schadhafter Anschluss,  
verstopft

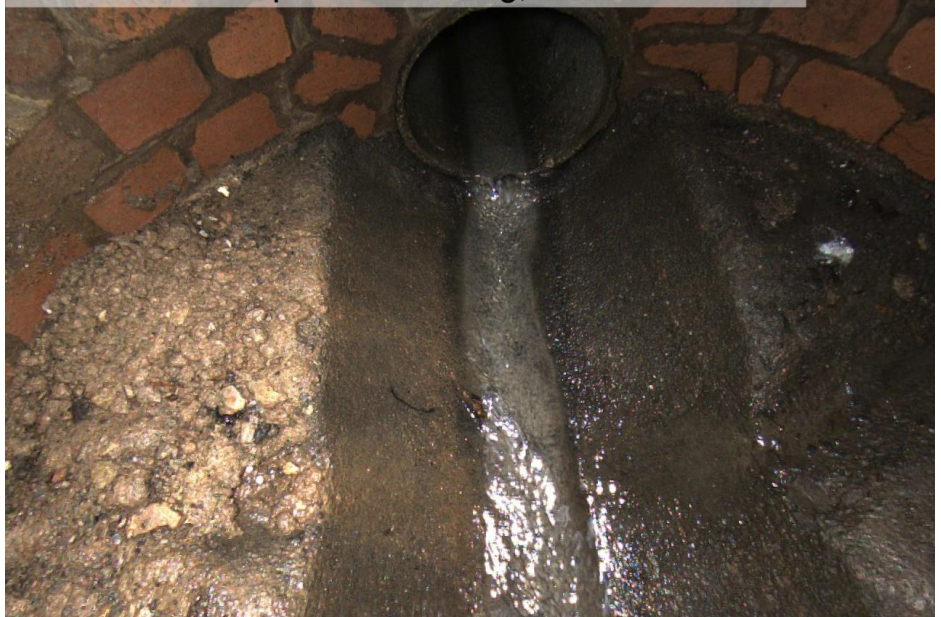
**Foto** 114

| Nr. | Foto | Video | Tiefe | Zustand | Ber. | V | Beschreibung |
|---|---|---|---|---|---|---|---|
| | 114 | | 2,18 | DCG.A.A | F | | Pos: 6; Anschlussleitung, kreisförmig, entwässert in Schacht oder Inspektionsöffnung, Höhe = 250mm |

Pos: 6; Anschlussleitung,  
kreisförmig, entwässert in Schacht  
oder Inspektionsöffnung, Höhe =  
250mm

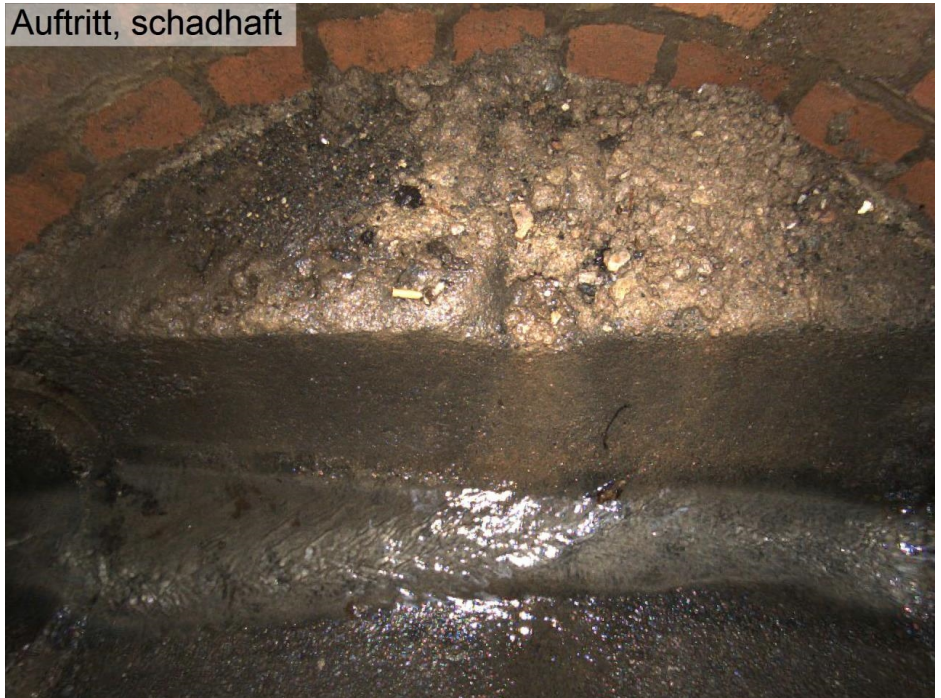
**Foto** 115

| Nr. | Foto | Video | Tiefe | Zustand | Ber. | V | Beschreibung |
|---|---|---|---|---|---|---|---|
| 6 | 115 | | 2,20 | DCH.A | H | | Auftritt, schadhaft |

Auftritt, schadhaft

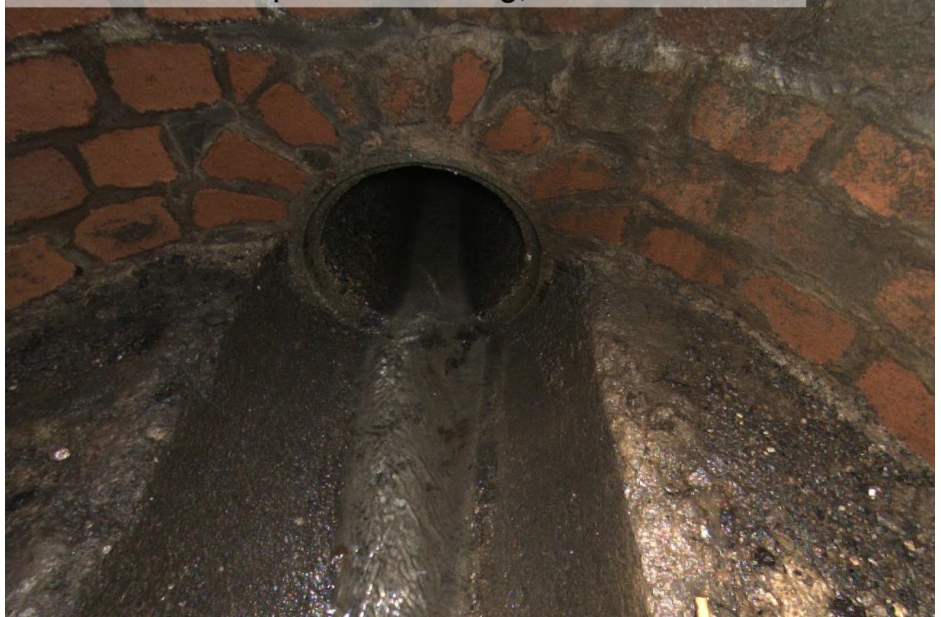
**Foto** 113

| Nr. | Foto | Video | Tiefe | Zustand | Ber. | V | Beschreibung |
|---|---|---|---|---|---|---|---|
| | 113 | | 2,20 | DCG.A.B | F | | Pos: 12; Anschlussleitung, kreisförmig, entwässert aus Schacht oder Inspektionsöffnung, Höhe = 250mm |

Pos: 12; Anschlussleitung, kreisförmig, entwässert aus Schacht oder Inspektionsöffnung, Höhe = 250mm
