## Schacht-Stammdaten

### Schacht 12087M0170

| Ortsteil | Lutzerath |

### Inspektion 06.11.2024

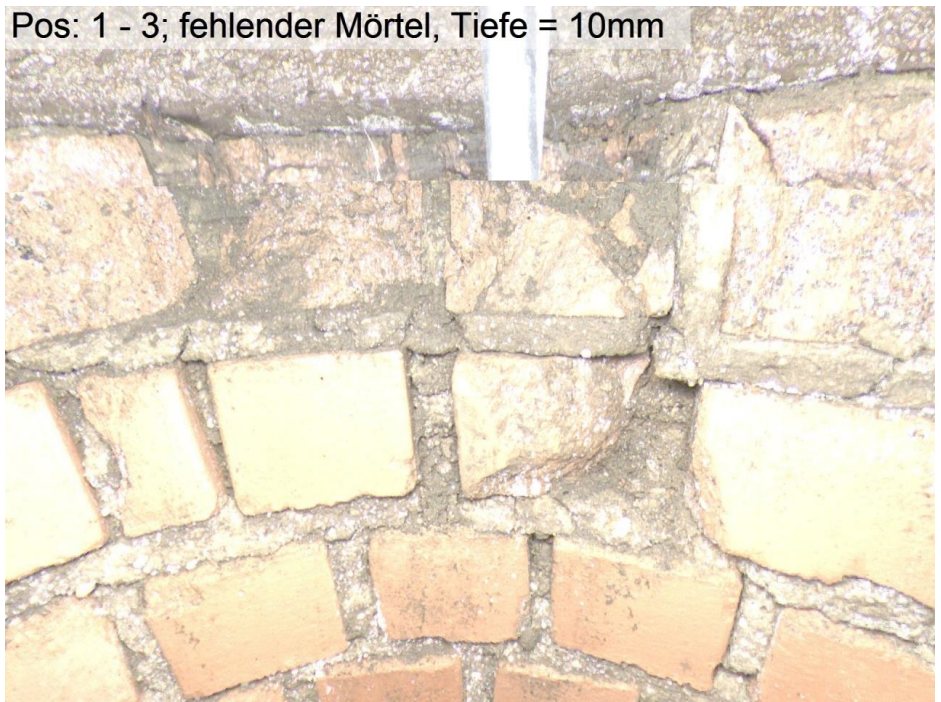
**Foto** 163

| Nr. | Foto | Video | Tiefe | Zustand | Ber. | V | Beschreibung |
|---|---|---|---|---|---|---|---|
| 1 | 163 | | 0,16 | DAE | B | | Pos: 1 - 3; fehlender Mörtel, Tiefe = 10mm |

Pos: 1 - 3; fehlender Mörtel, Tiefe = 10mm

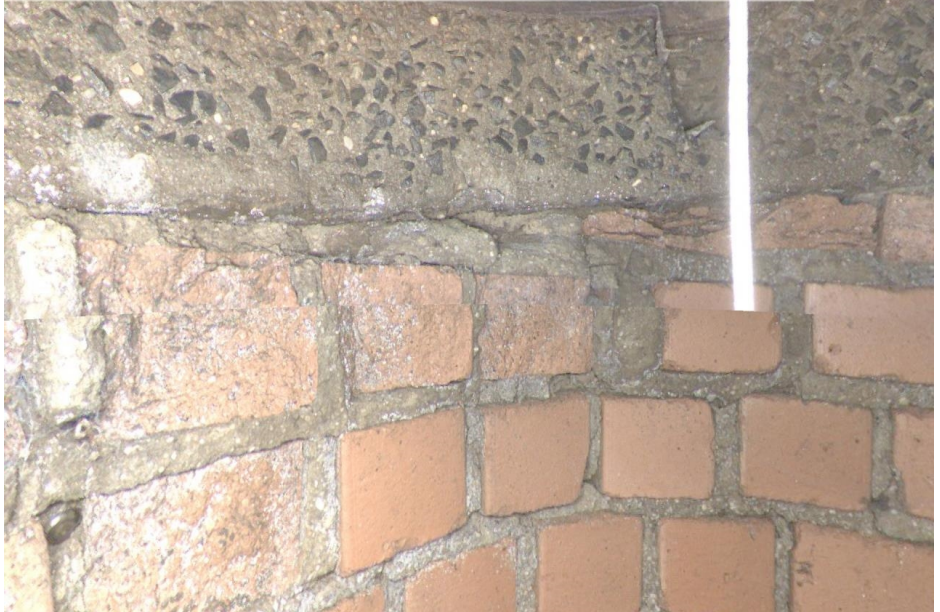
**Foto** 161

| Nr. | Foto | Video | Tiefe | Zustand | Ber. | V | Beschreibung |
|---|---|---|---|---|---|---|---|
| 2 | 161 | | 0,16 | DAR.Z | A | | Anfang (1): Pos: 12 - 12; Schäden an Abdeckung oder Rahmen, anderer Schaden, Auflagering gemauert, nicht fachgerecht |

Anfang (1): Pos: 12 - 12; Schäden an Abdeckung oder Rahmen, anderer Schaden, Auflagering gemauert, nicht fachgerecht

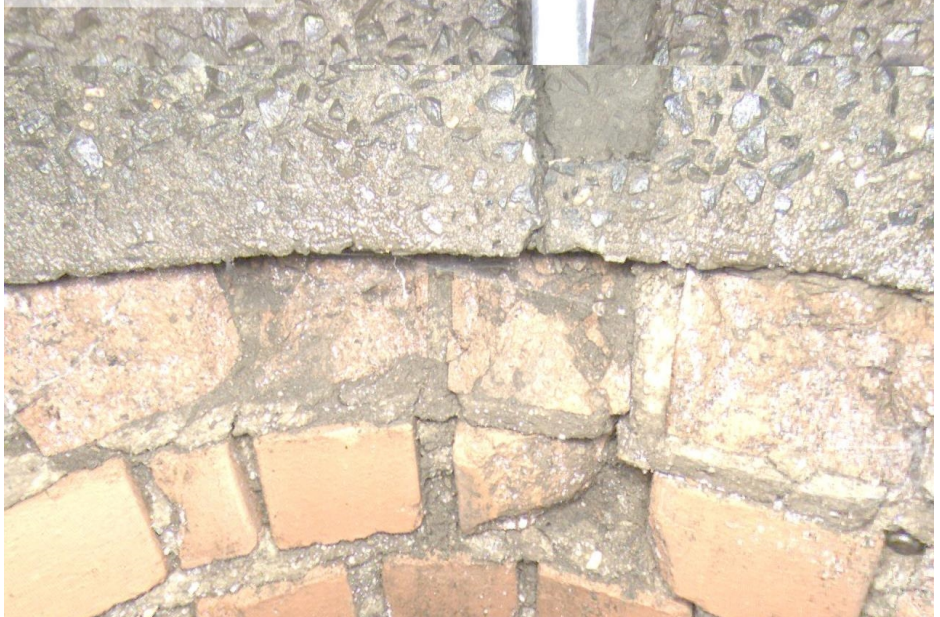
**Foto** 164

| Nr. | Foto | Video | Tiefe | Zustand | Ber. | V | Beschreibung |
|---|---|---|---|---|---|---|---|
| 3 | 164 | | 0,17 | DAF.B.E | B | | Pos: 1 - 3; Oberflächenschaden, Abplatzung, Ursache nicht feststellbar |

Pos: 1 - 3; Oberflächenschaden, Abplatzung, Ursache nicht feststellbar

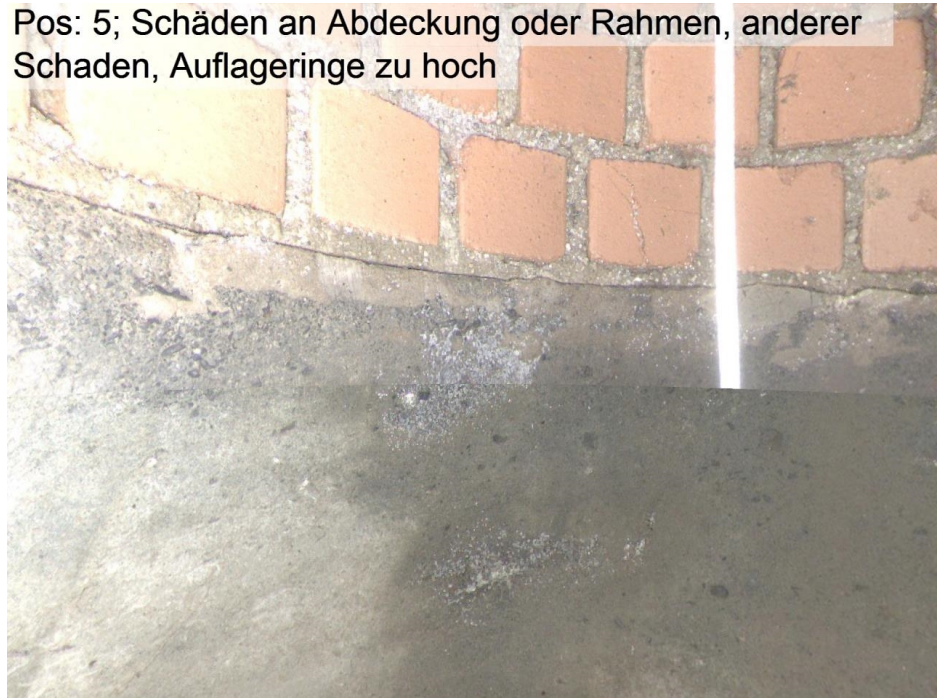
**Foto** 162

| Nr. | Foto | Video | Tiefe | Zustand | Ber. | V | Beschreibung |
|---|---|---|---|---|---|---|---|
| 5 | 162 | | 0,56 | DAR.Z | A | | Pos: 12 - 12; Schäden an Abdeckung oder Rahmen, anderer Schaden, Auflagering zu hoch |

Pos: 12 - 12; Schäden an Abdeckung oder Rahmen, anderer Schaden, Auflageringe zu hoch

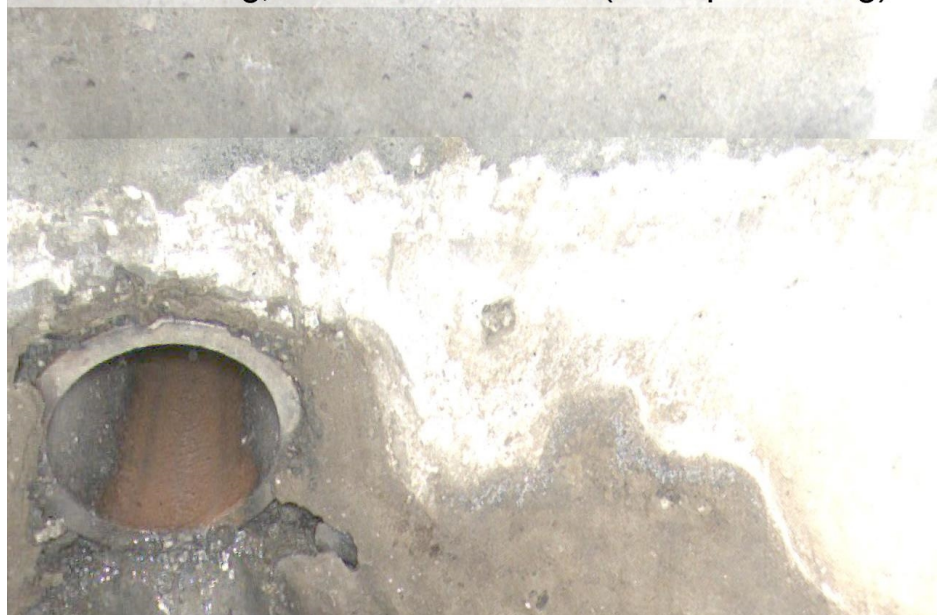
**Foto** 165

| Nr. | Foto | Video | Tiefe | Zustand | Ber. | V | Beschreibung |
|---|---|---|---|---|---|---|---|
| | 165 | | 1,13 | DCB.Z | F | | Anfang (2): Pos: 12 - 12; punktuelle Reparatur, Reparatur an Bauteilwandung, Manuelle Techniken (z.B. Spachtelung) |

Anfang (2): Pos: 12 - 12; punktuelle Reparatur, Reparatur an Bauteilwandung, Manuelle Techniken (z.B. Spachtelung)

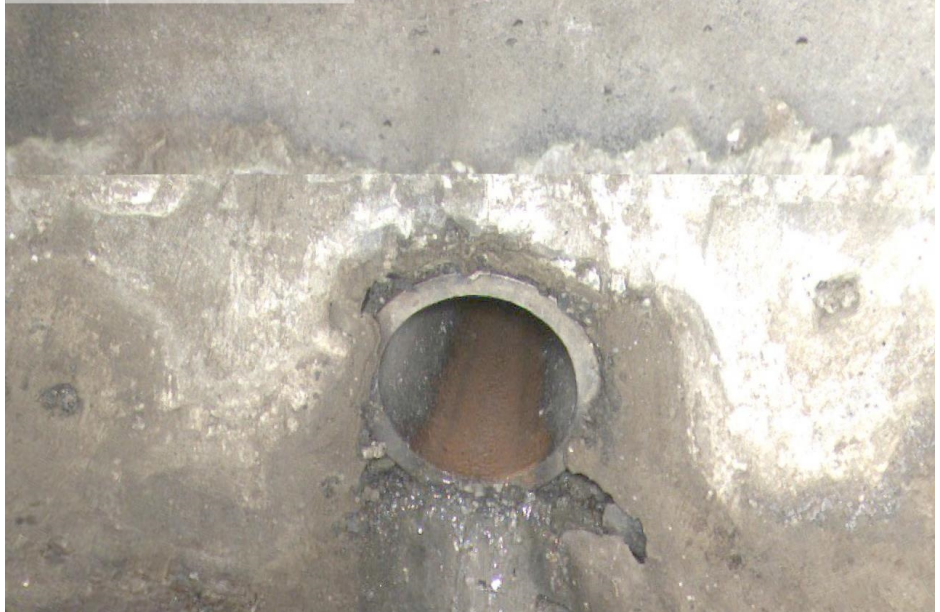
**Foto** 167

| Nr. | Foto | Video | Tiefe | Zustand | Ber. | V | Beschreibung |
|---|---|---|---|---|---|---|---|
| 6 | 167 | | 1,39 | DCA.Z.Y | F | | Pos: 9; anderer Anschluss, nicht erkennbar, Anschluss auf der Schachtwand |

Pos: 9; anderer Anschluss, nicht erkennbar, Anschluss auf der Schachtwand

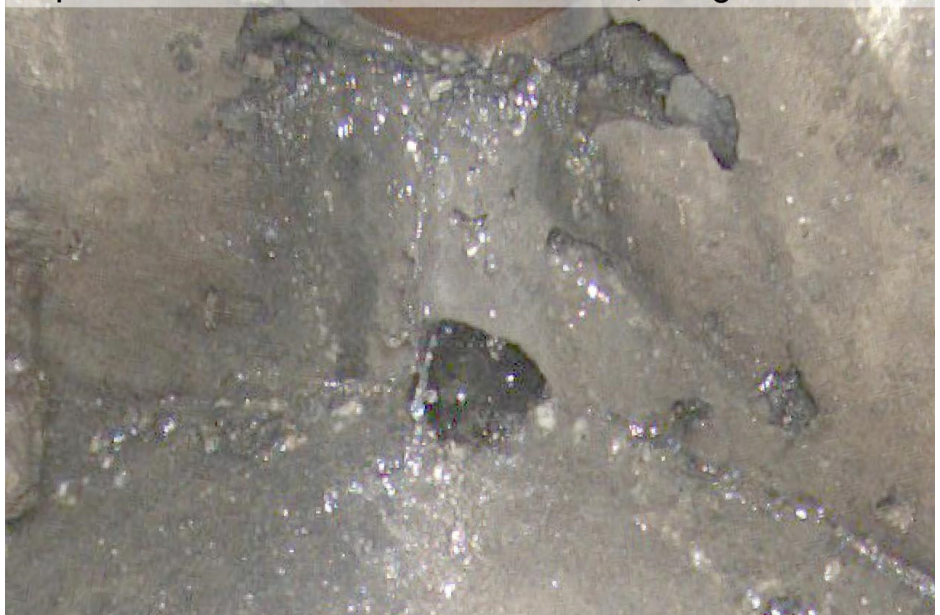
**Foto** 168

| Nr. | Foto | Video | Tiefe | Zustand | Ber. | V | Beschreibung |
|---|---|---|---|---|---|---|---|
| 7 | 168 | | 1,39 | DAL.D | F | | Pos: 9; schadhafte Reparatur, fehlender Reparaturwerkstoff an der Kontaktfläche, Länge = 160mm |

Pos: 9; schadhafte Reparatur, fehlender Reparaturwerkstoff an der Kontaktfläche, Länge = 160mm

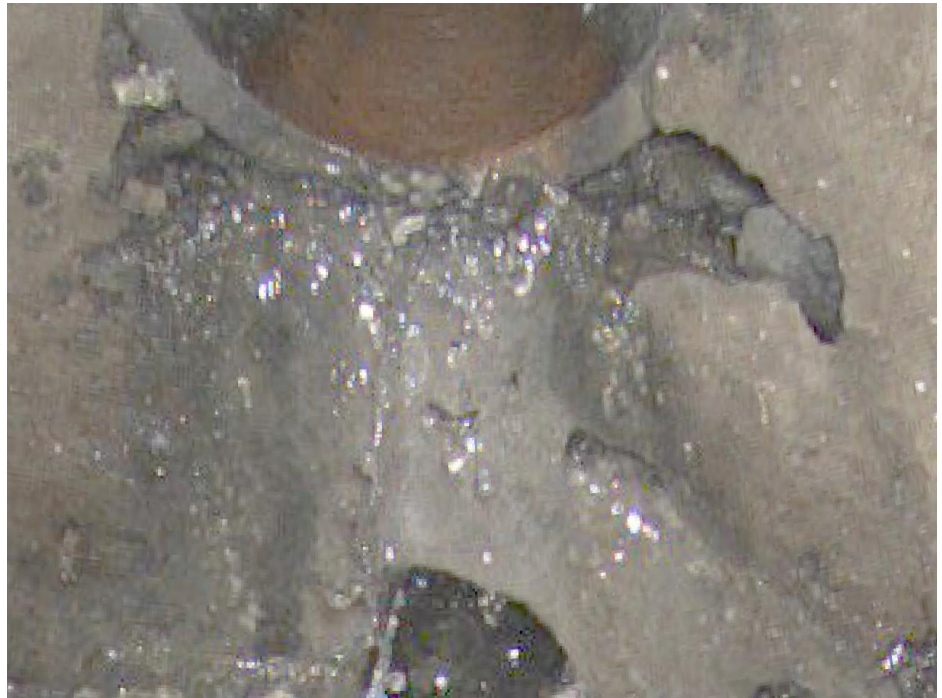
**Foto** **169**

| Nr. | Foto | Video | Tiefe | Zustand | Ber. | V | Beschreibung |
|---|---|---|---|---|---|---|---|
| 8 | 169 | | 1,39 | DAO | F | | Pos: 9; Boden sichtbar |

Pos: 9; Boden sichtbar

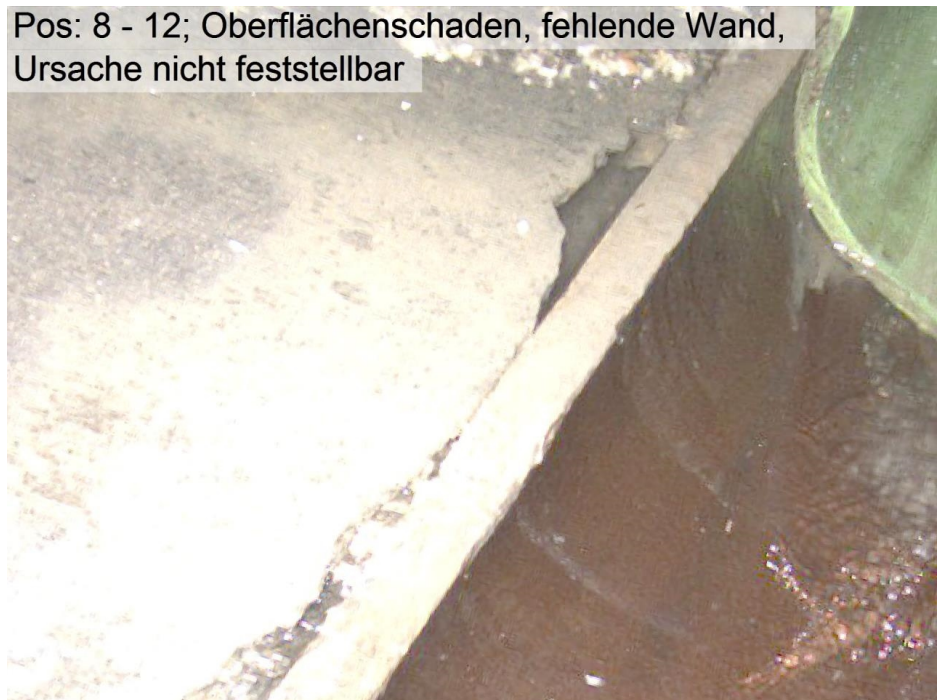
**Foto** **174**

| Nr. | Foto | Video | Tiefe | Zustand | Ber. | V | Beschreibung |
|---|---|---|---|---|---|---|---|
| 9 | 174 | | 1,62 | DAF.I.E | H | | Pos: 8 - 12; Oberflächenschaden, fehlende Wand, Ursache nicht feststellbar |

Pos: 8 - 12; Oberflächenschaden, fehlende Wand, Ursache nicht feststellbar

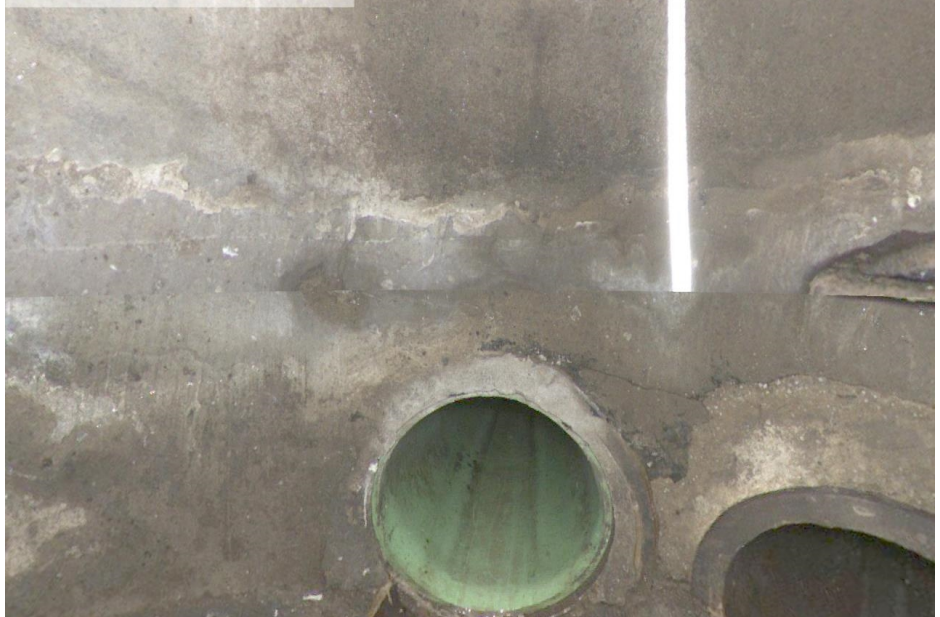
**Foto** 170

| Nr. | Foto | Video | Tiefe | Zustand | Ber. | V | Beschreibung |
|---|---|---|---|---|---|---|---|
| 10 | 170 | | 1,68 | DCA.Z.Y | F | | Pos: 6; anderer Anschluss, nicht erkennbar, Anschluss auf der Schachtwand |

Pos: 6; anderer Anschluss, nicht  
erkennbar, Anschluss auf der  
Schachtwand

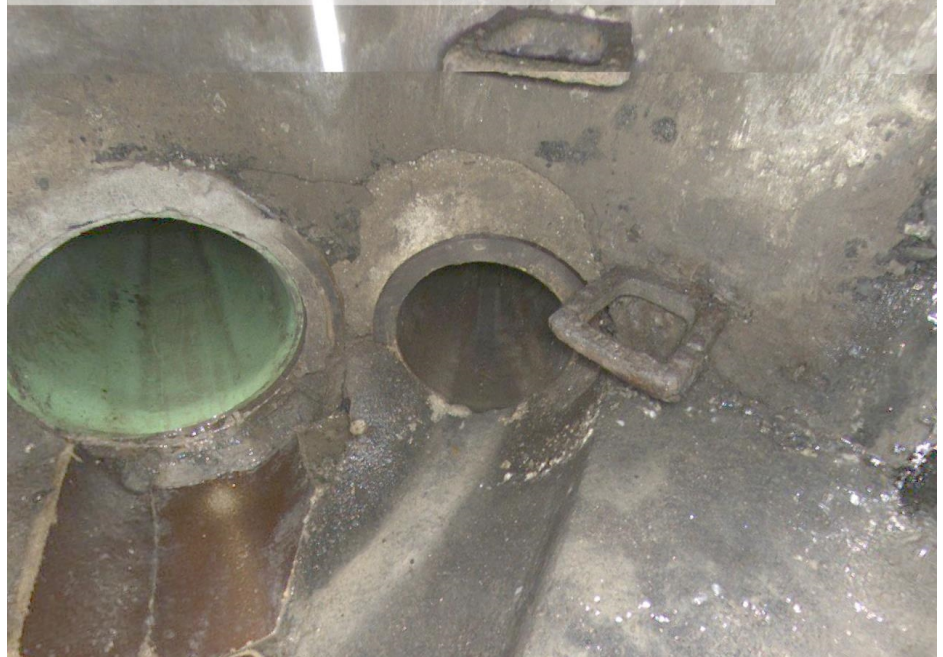
**Foto** 171

| Nr. | Foto | Video | Tiefe | Zustand | Ber. | V | Beschreibung |
|---|---|---|---|---|---|---|---|
| 11 | 171 | | 1,69 | DCA.A.A | H | | Pos: 7; Anschluss im Auftritt, Gerinne im Auftritt |

Pos: 7; Anschluss im Auftritt, Gerinne  
im Auftritt

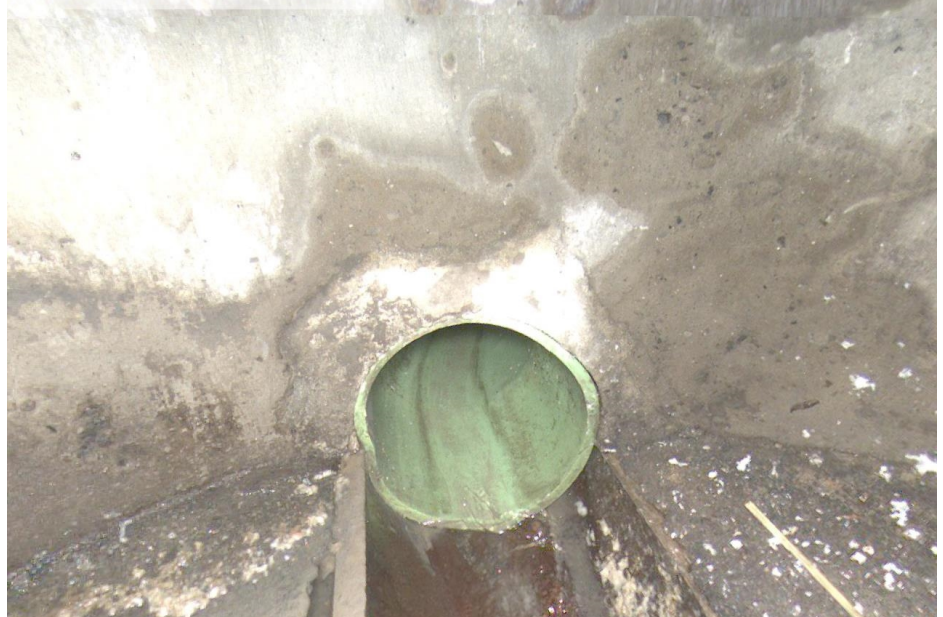
**Foto** 172

| Nr. | Foto | Video | Tiefe | Zustand | Ber. | V | Beschreibung |
|---|---|---|---|---|---|---|---|
| 12 | 172 | | 1,84 | DCA.B.Y | I | | Pos: 12; freier Zulauf ins Gerinne, nicht erkennbar, Anschluss in der Sohle |

Pos: 12; freier Zulauf ins Gerinne,  
nicht erkennbar, Anschluss in der  
Sohle
