### Schacht 12178M0040

Ortsteil Lutzerath  
Straße Lindenstrasse  
Strang  
Lage Oberfläche Fahrbahn/Hoffläche fließender Verkehr  
Überschwem.geb.  
Kommentar Lage

## Schachtbericht

### Inspektion 27.02.2025

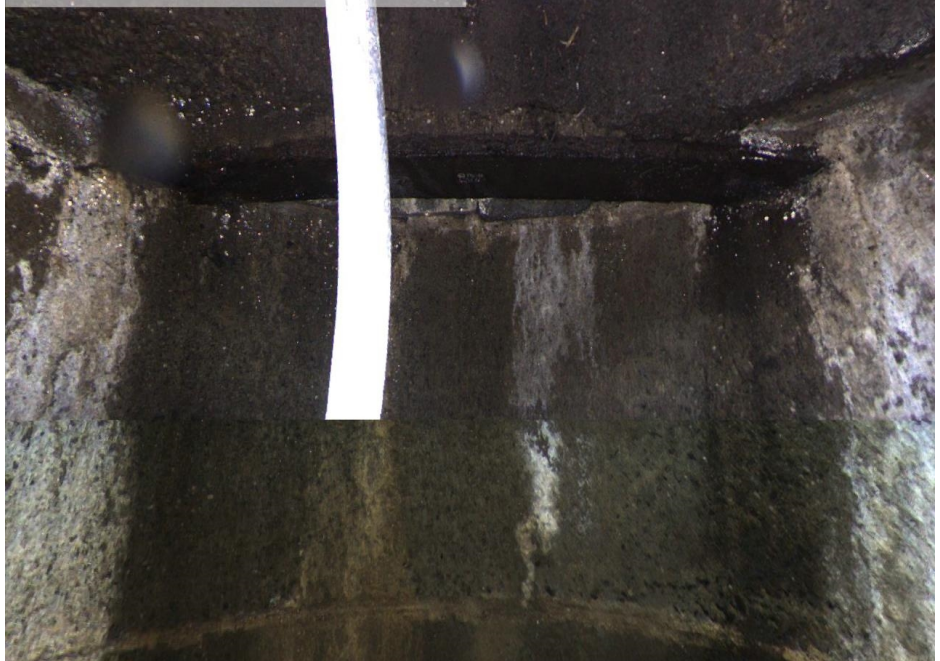
**Foto** 191

| Nr. | Foto | Video | Tiefe | Zustand | Ber. | V | Beschreibung |
|---|---|---|---|---|---|---|---|
| 1 | 191 | | 0,80 | DCJ.G | F | | Sicherheitsbalken schadhaft |

Sicherheitsbalken schadhaft

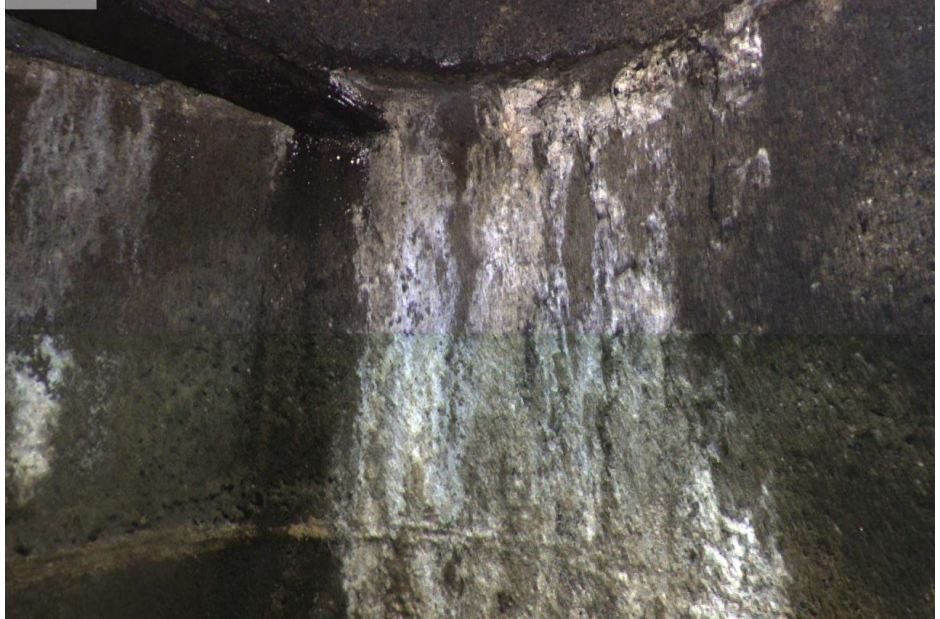
**Foto** 190

| Nr. | Foto | Video | Tiefe | Zustand | Ber. | V | Beschreibung |
|---|---|---|---|---|---|---|---|
| 2 | 190 | | 0,80 | DBB.A | F | | Pos: 6 - 12; anhaftende Stoffe, Inkrustation, Stärke = 1mm |

Pos: 6 - 12; anhaftende Stoffe, Inkrustation, Stärke = 1mm

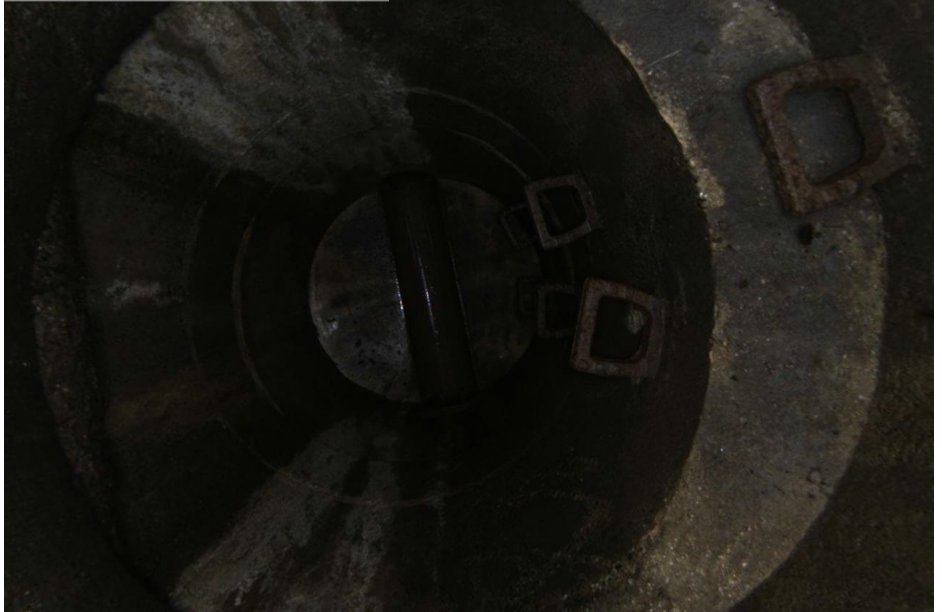
**Foto** 189

| Nr. | Foto | Video | Tiefe | Zustand | Ber. | V | Beschreibung |
|---|---|---|---|---|---|---|---|
| 3 | 189 | | 0,80 | DAJ.B | C | A | Pos: 9; verschobene Verbindung, horizontal, Länge = 115mm, an Verbindung |

Pos: 9; verschobene Verbindung,  
horizontal, Länge = 115mm, an  
Verbindung

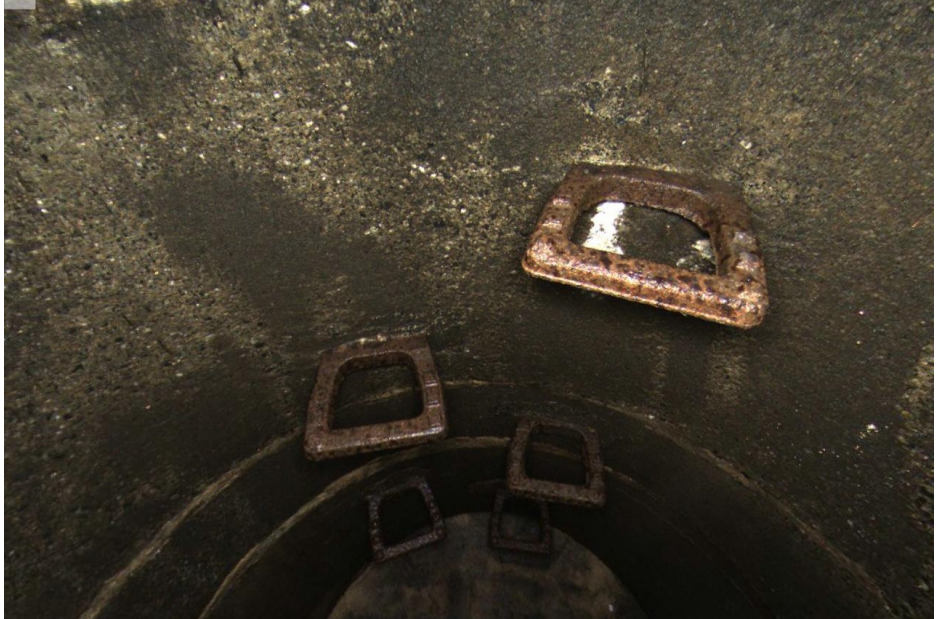
**Foto** 194

| Nr. | Foto | Video | Tiefe | Zustand | Ber. | V | Beschreibung |
|---|---|---|---|---|---|---|---|
| 4 | 194 | | 1,20 | DAQ.C | F | | schadhafte Steighilfen, korrodiertes Steigeisen, Anzahl = 6 |

schadhafte Steighilfen, korrodiertes  
Steigeisen, Anzahl = 6

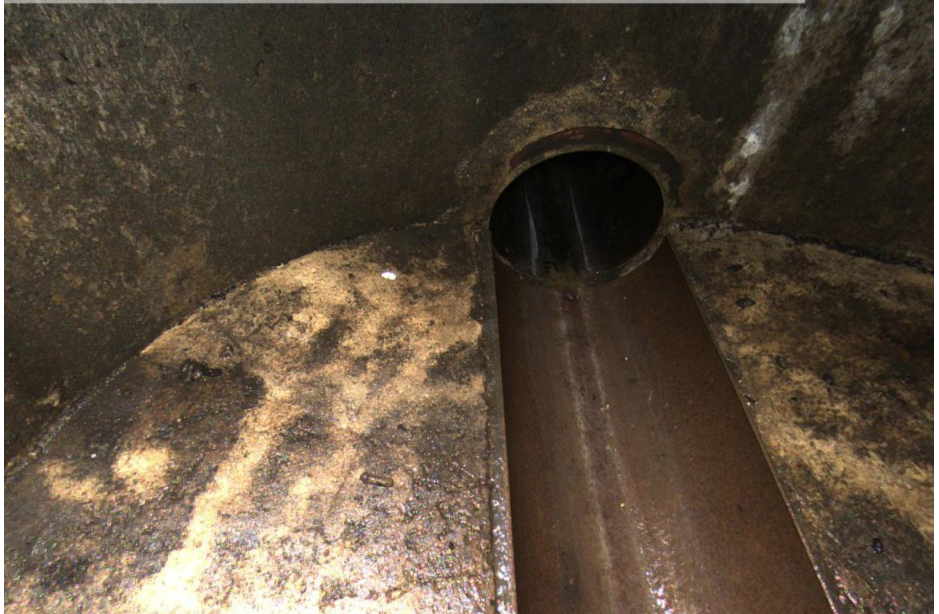
**Foto** 193

Pos: 6; Anschlussleitung,  
kreisförmig, entwässert in Schacht  
oder Inspektionsöffnung, Höhe =  
250mm

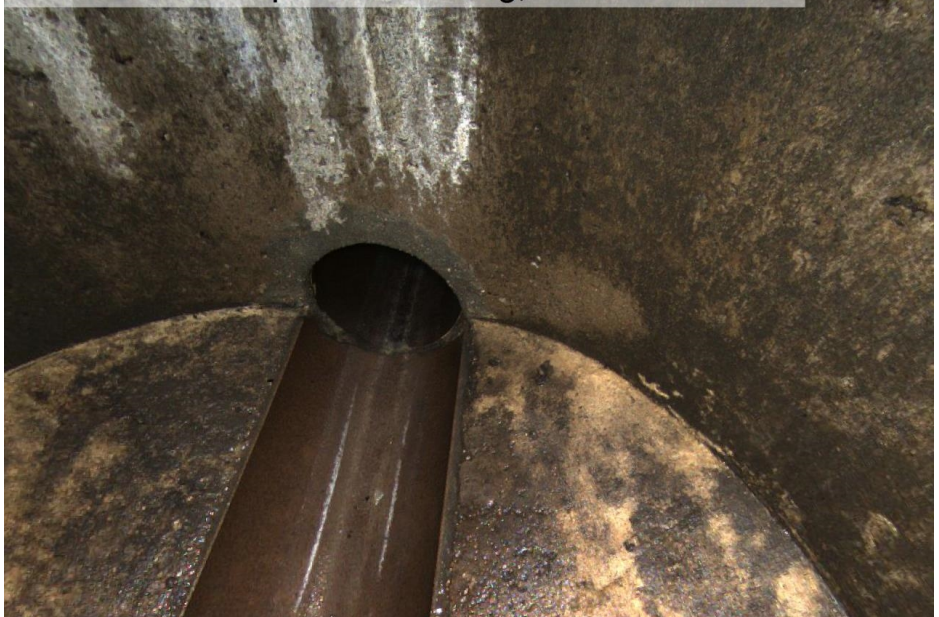
**Foto** 192

Pos: 12; Anschlussleitung,  
kreisförmig, entwässert aus Schacht  
oder Inspektionsöffnung, Höhe =  
250mm
