## Schachtbericht

**Schacht** 12191M0010

### Inspektion 05.11.2024

| <b>Schacht</b> | <b>12191M0010</b> | <b>Insp.datum</b> | 05.11.2024 |

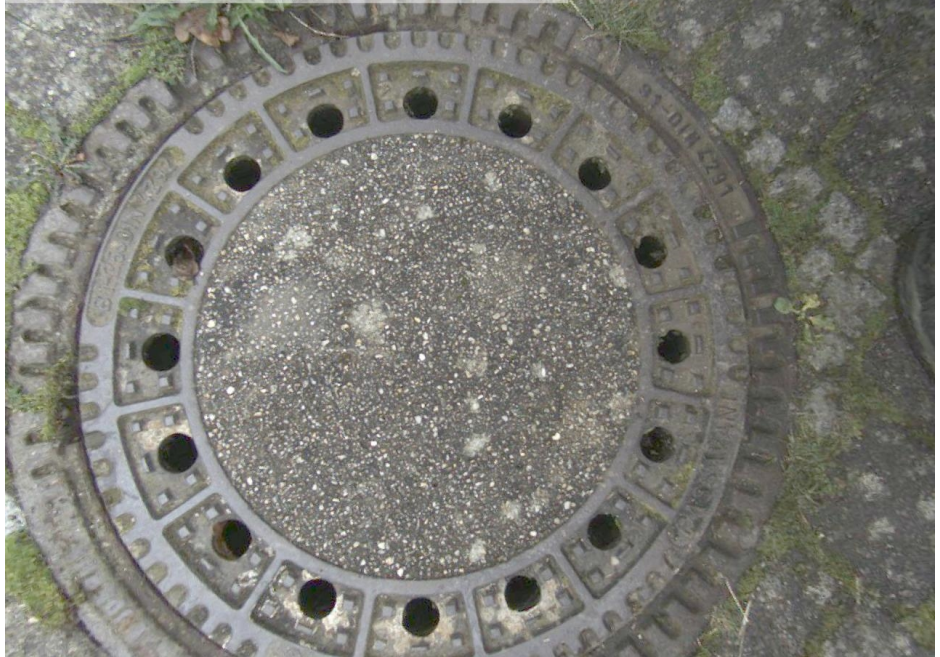
**Foto** 640

Inspektionsanfang, Schachtanfang

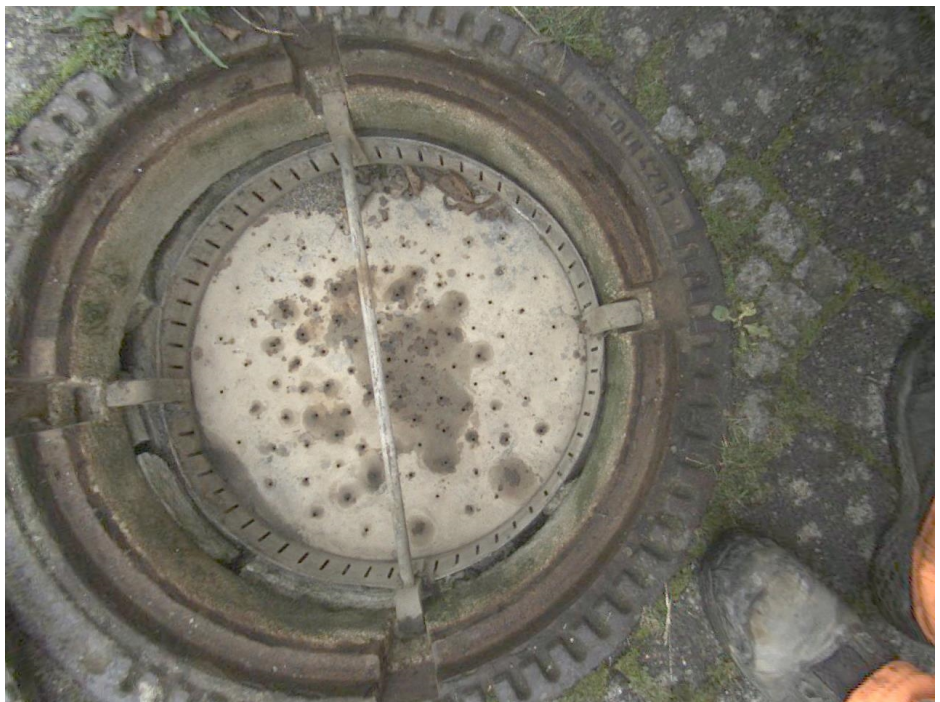
**Foto** 641

Pos: 12 - 12; Schmutzfänger unter Abdeckung, vorhanden, nicht schadhaft

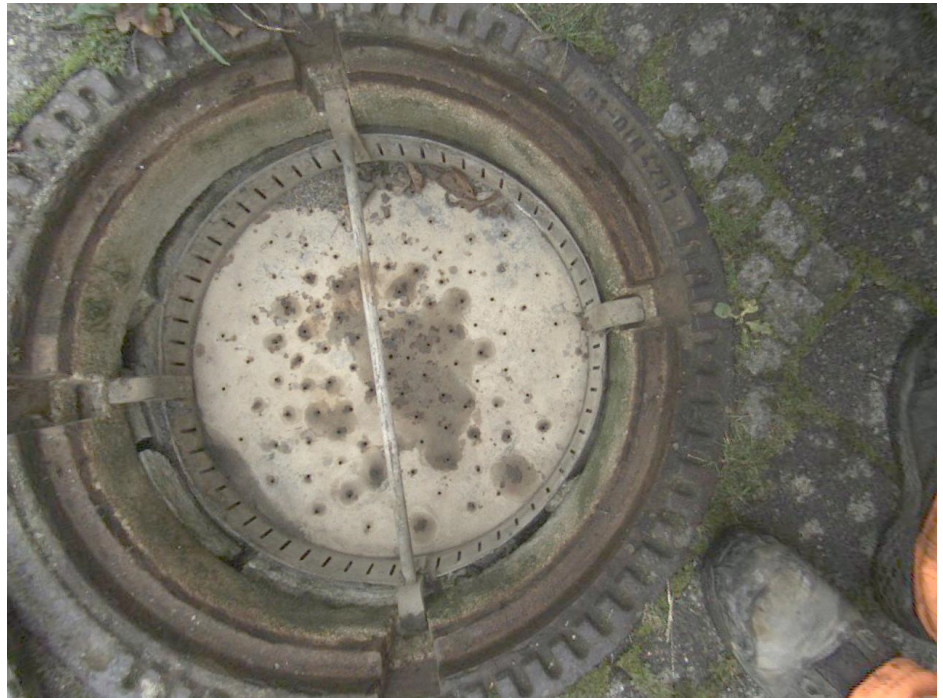
**Foto** 642

Pos: 12 - 12; Schmutzfänger unter Abdeckung, vorhanden, nicht schadhaft

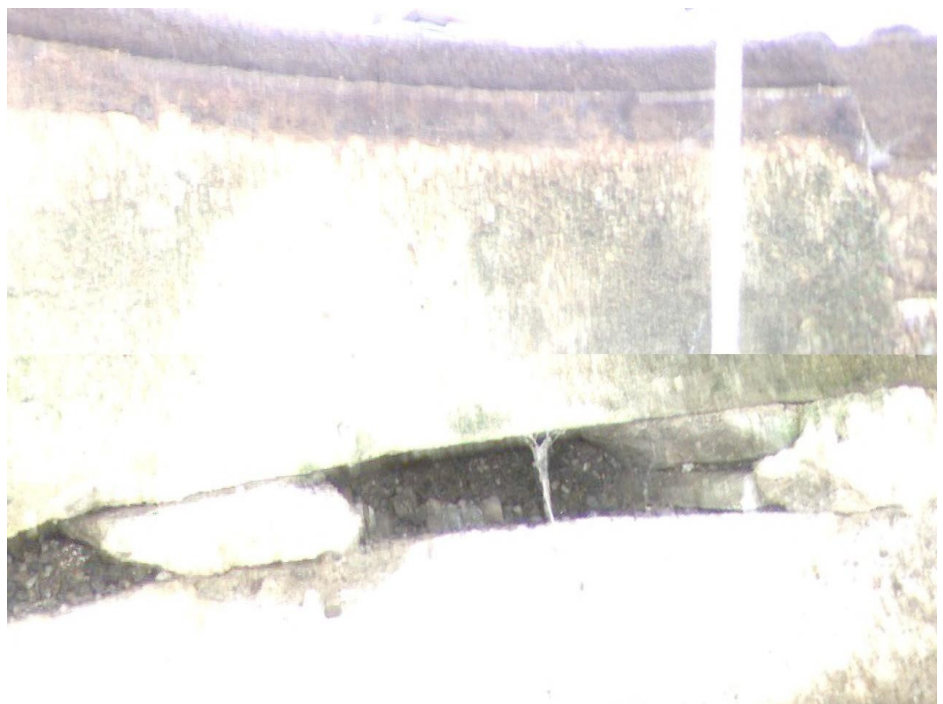
**Foto** 644

| Nr. | Foto | Video | Tiefe | Zustand | Ber. | V | Beschreibung |
|---|---|---|---|---|---|---|---|
| 1 | 644 | | 0,12 | DAO | B | | Pos: 3 - 10; Boden sichtbar |

Pos: 3 - 10; Boden sichtbar

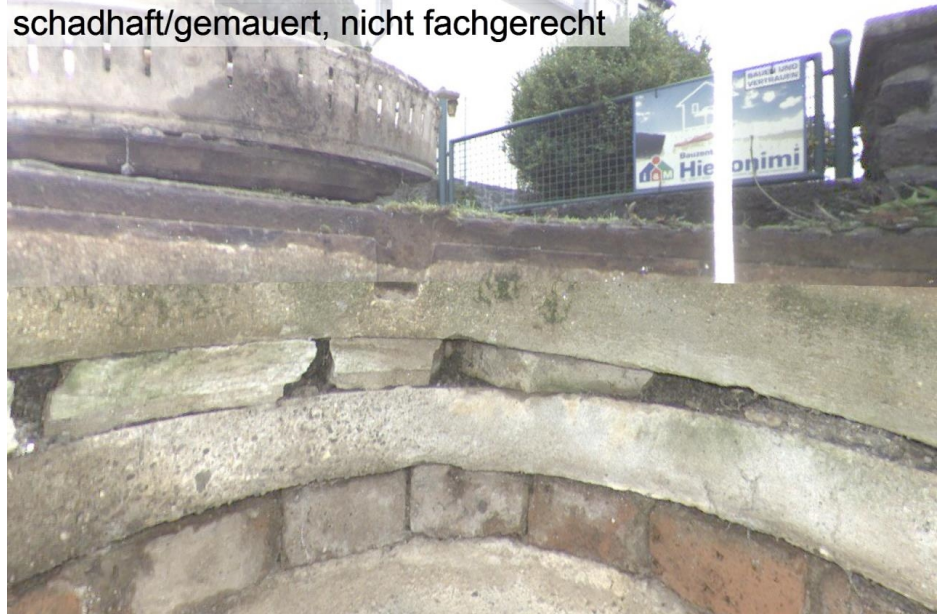
**643**

| Nr. | Foto | Video | Tiefe | Zustand | Ber. | V | Beschreibung |
|---|---|---|---|---|---|---|---|
| 2 | 643 | | 0,12 | DAR.Z | A | | Pos: 12 - 12; Schäden an Abdeckung oder Rahmen, anderer Schaden, Unterbau Schachtabdeckung schadhaft/gemauert, nicht fachgerecht |

Pos: 12 - 12; Schäden an Abdeckung oder Rahmen, anderer Schaden, Unterbau Schachtabdeckung schadhaft/gemauert, nicht fachgerec

Pos: 9; Schäden an Abdeckung oder Rahmen, anderer Schaden, Unterbau Schachtabdeckung schadhaft/gemauert, nicht fachgerecht

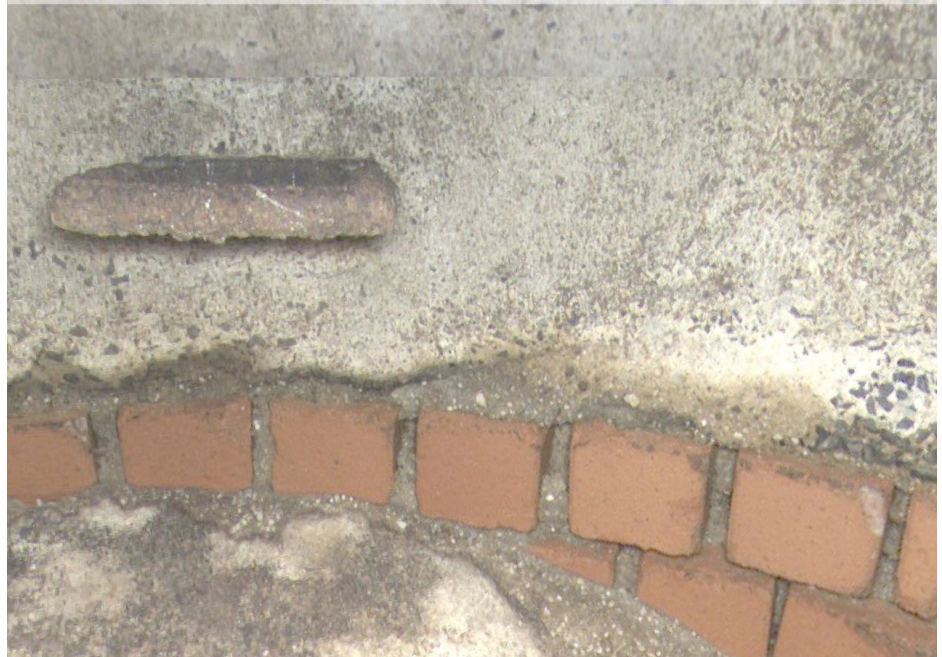
**645**

Veränderte Grundlageninformation, Werkstoff, Mauerwerk

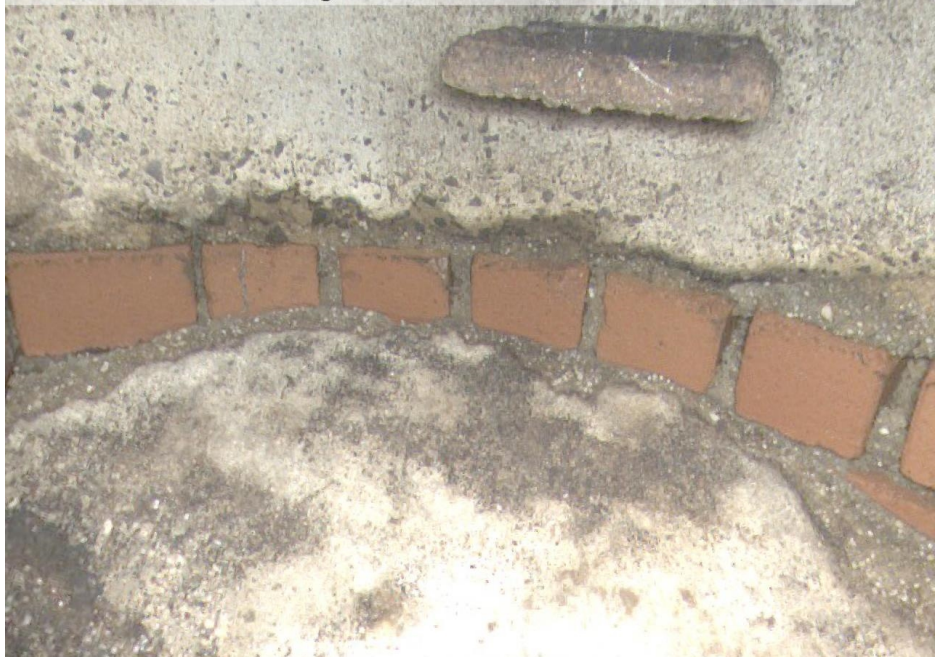
**Foto** 646

Veränderte Grundlageninformation,  
Werkstoff, Beton

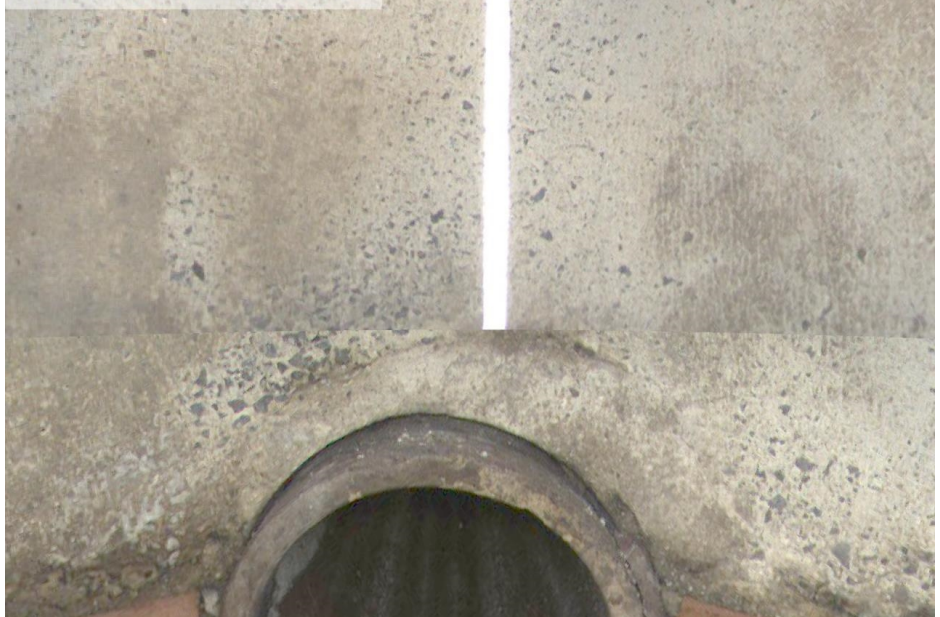
**Foto** 647

Pos: 7; freier Zulauf ins Gerinne,  
nicht erkennbar, Anschluss in der  
Sohle

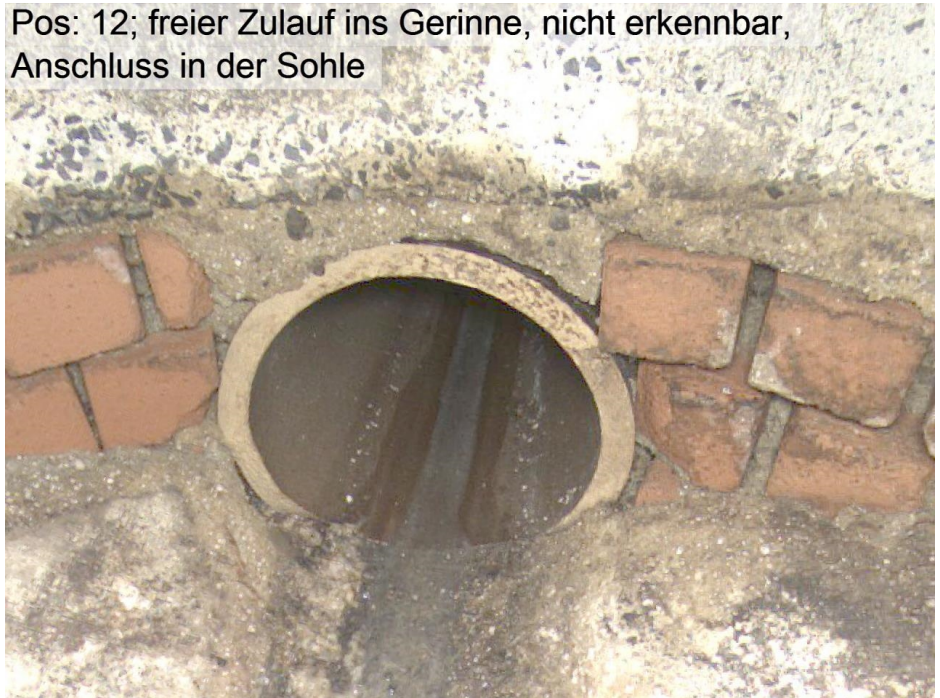
**Foto** 648

Pos: 12; freier Zulauf ins Gerinne,  
nicht erkennbar, Anschluss in der  
Sohle

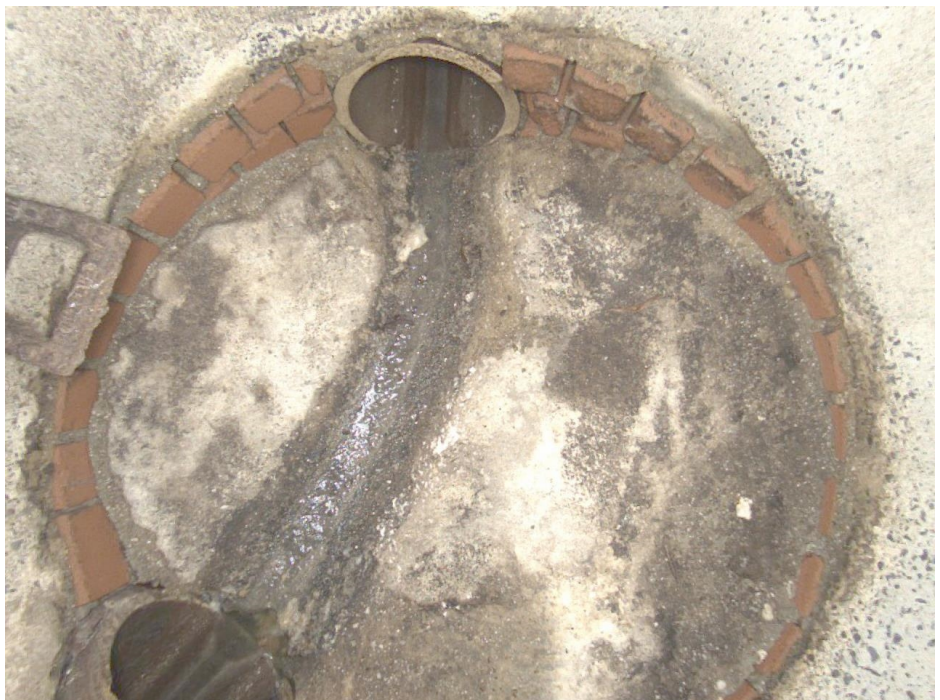
**Foto** 649

Inspektionsende, Schachtende
