**KSM**  
UMWELTDIENSTE

## Schachtbericht

### Schacht 12215M0050

### Inspektion 25.10.2024

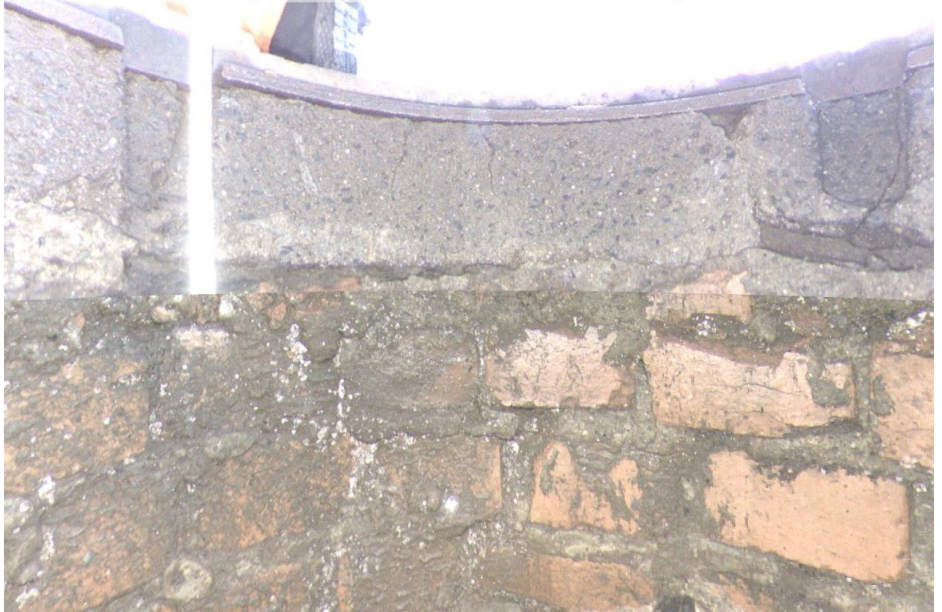
**Foto** 726

| Nr. | Foto | Video | Tiefe | Zustand | Ber. | V | Beschreibung |
|---|---|---|---|---|---|---|---|
| 1 | 726 | | 0,18 | DAR.Z | A | | Pos: 12 - 12; Schäden an Abdeckung oder Rahmen, anderer Schaden, Auflagering gemauert, nicht fachgerecht |

Pos: 12 - 12; Schäden an Abdeckung oder Rahmen, anderer Schaden, Auflagering gemauert, nicht fachgerecht

Pos: 8; Schäden an Abdeckung oder Rahmen, anderer Schaden, Auflagering gemauert, nicht fachgerecht

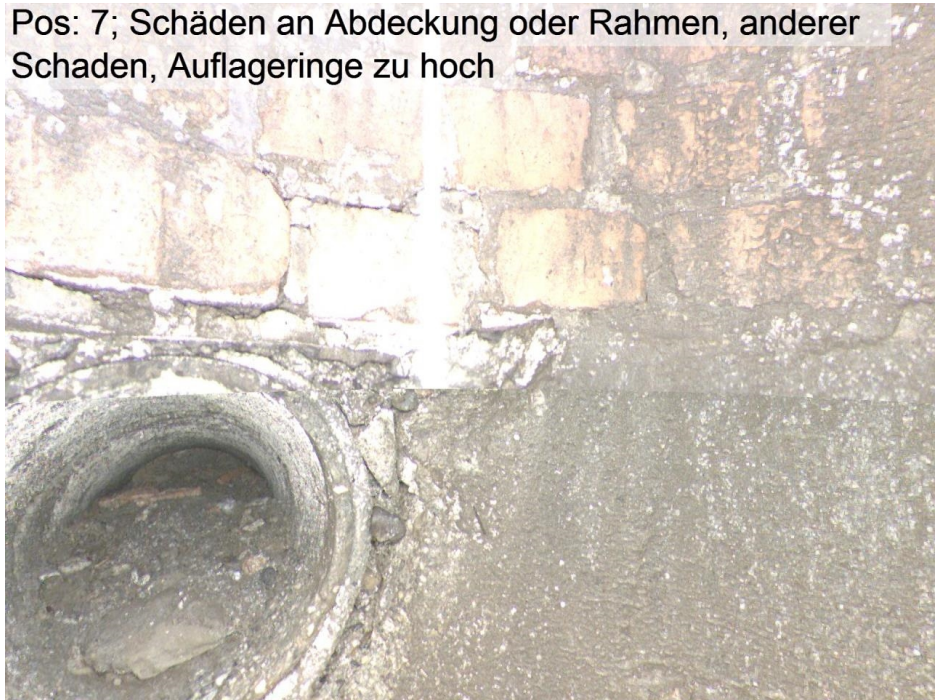
**Foto** 727

| Nr. | Foto | Video | Tiefe | Zustand | Ber. | V | Beschreibung |
|---|---|---|---|---|---|---|---|
| 2 | 727 | | 0,56 | DAR.Z | A | | Pos: 12 - 12; Schäden an Abdeckung oder Rahmen, anderer Schaden, Auflageringe zu hoch |

Pos: 12 - 12; Schäden an Abdeckung oder Rahmen, anderer Schaden, Auflageringe zu hoch

Pos: 7; Schäden an Abdeckung oder Rahmen, anderer Schaden, Auflageringe zu hoch

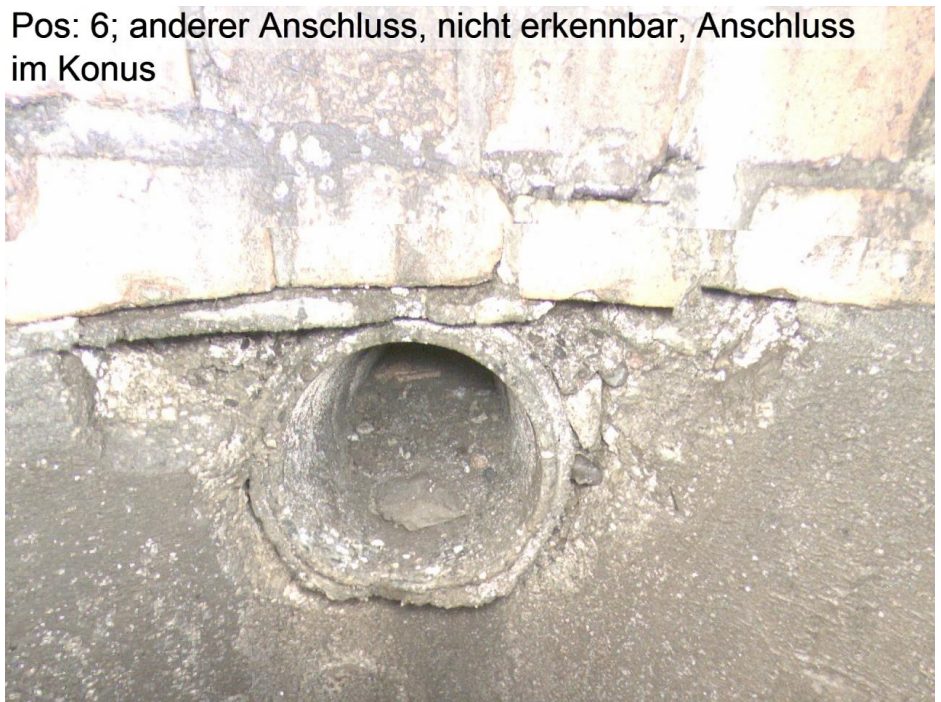
**Foto** 730

| Nr. | Foto | Video | Tiefe | Zustand | Ber. | V | Beschreibung |
|---|---|---|---|---|---|---|---|
| 3 | 730 | | 0,83 | DCA.Z.Y | D | | Pos: 6; anderer Anschluss, nicht erkennbar, Anschluss im Konus |

Pos: 6; anderer Anschluss, nicht erkennbar, Anschluss im Konus

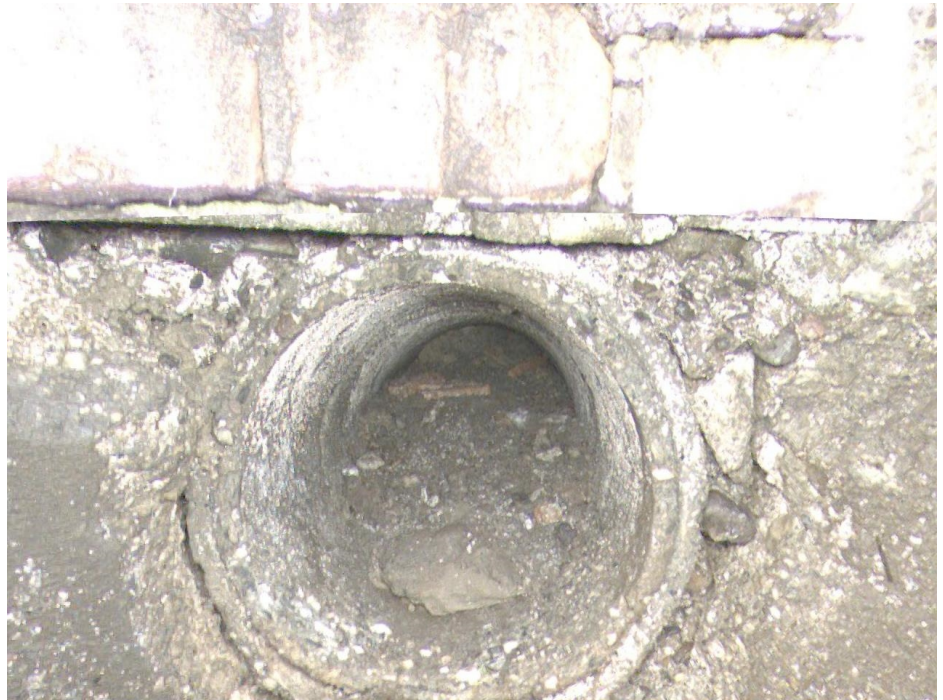
**Foto** 731

| Nr. | Foto | Video | Tiefe | Zustand | Ber. | V | Beschreibung |
|---|---|---|---|---|---|---|---|
| 4 | 731 | | 0,83 | DAH.Z | D | | Pos: 6; schadhafter Anschluss, anderer Schaden, Anschluss nicht fachgerecht am Schacht angebunden, Fehlen von Teilen |

Pos: 6; schadhafter Anschluss,  
anderer Schaden, Anschluss nicht  
fachgerecht am Schacht  
angebunden, Fehlen von Teilen

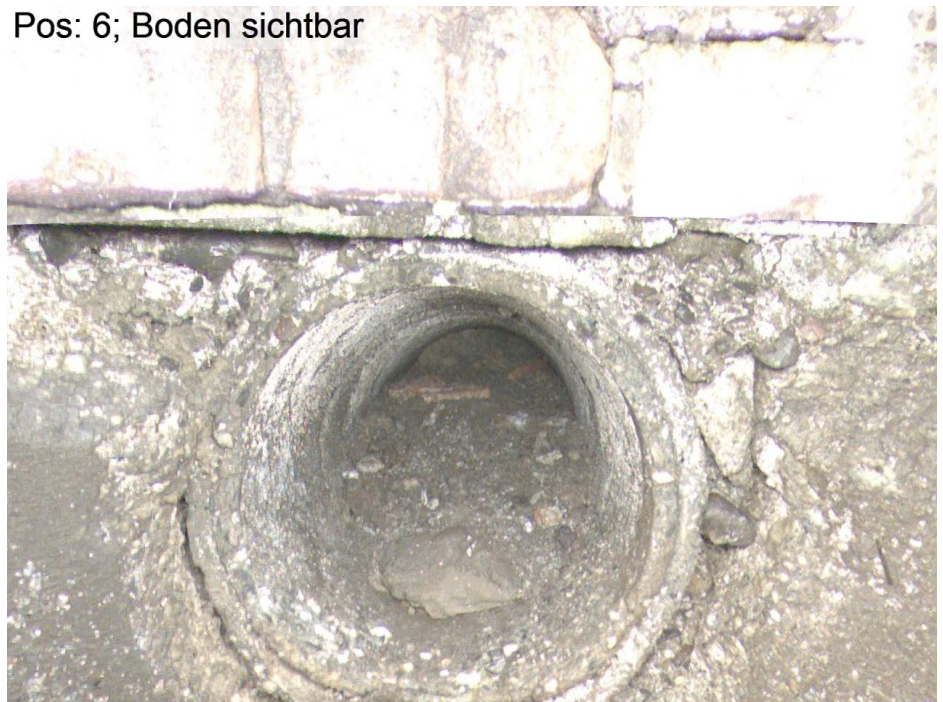
**Foto** 732

| Nr. | Foto | Video | Tiefe | Zustand | Ber. | V | Beschreibung |
|---|---|---|---|---|---|---|---|
| 5 | 732 | | 0,83 | DAO | D | | Pos: 6; Boden sichtbar |

Pos: 6; Boden sichtbar

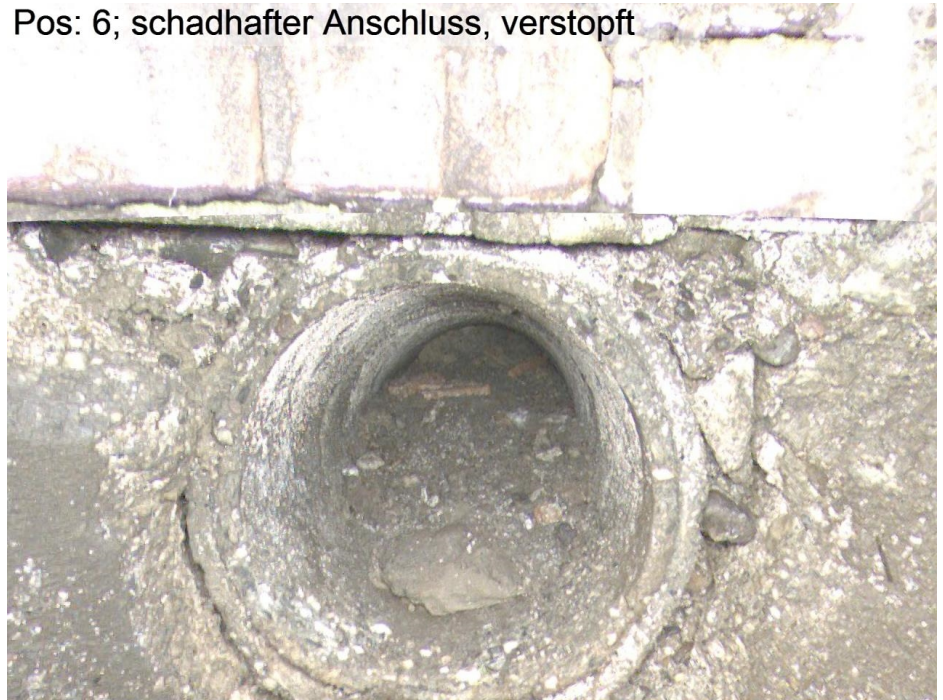
**Foto** 733

| Nr. | Foto | Video | Tiefe | Zustand | Ber. | V | Beschreibung |
|---|---|---|---|---|---|---|---|
| 6 | 733 | | 0,83 | DAH.E | D | | Pos: 6; schadhafter Anschluss, verstopft |

Pos: 6; schadhafter Anschluss,  
verstopft

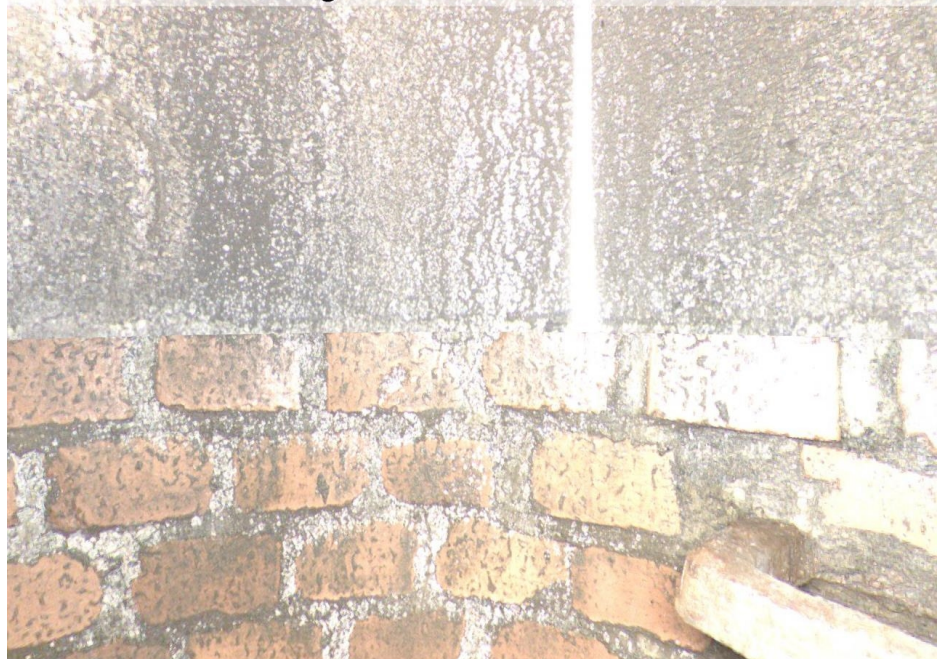
**Foto** 728

Veränderte Grundlageninformation,  
Werkstoff, Mauerwerk

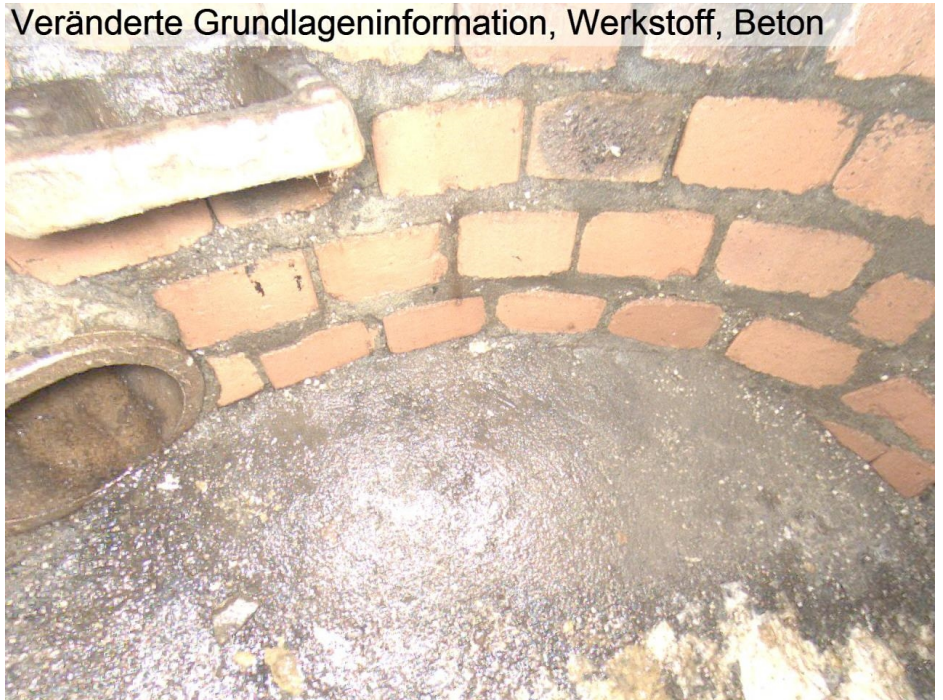
**Foto** 729

Veränderte Grundlageninformation,  
Werkstoff, Beton

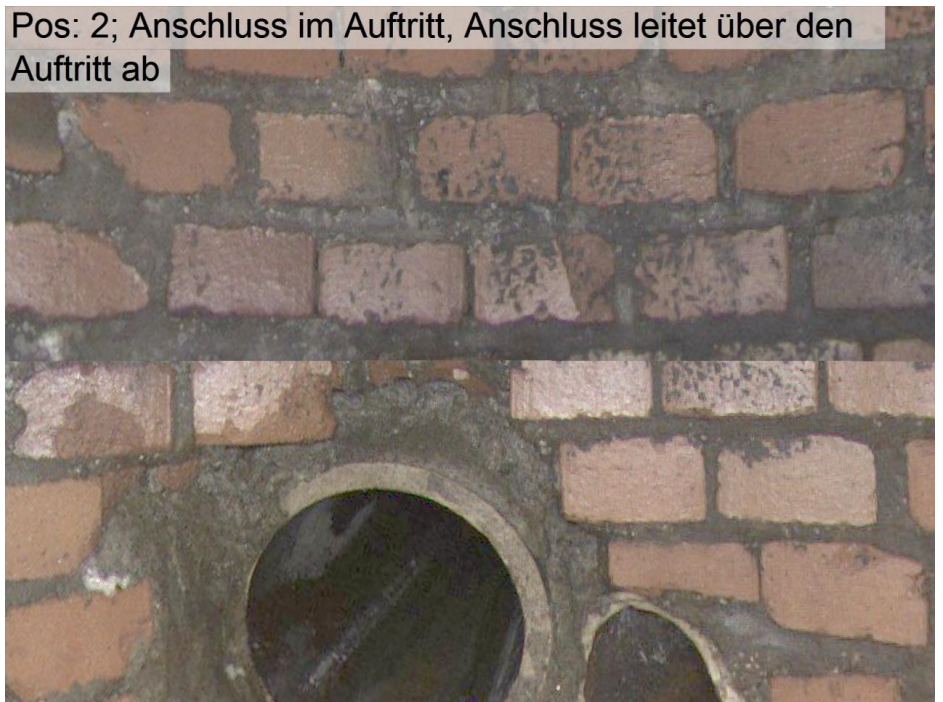
**Foto** 739

| Nr. | Foto | Video | Tiefe | Zustand | Ber. | V | Beschreibung |
|---|---|---|---|---|---|---|---|
| 7 | 739 | | 2,20 | DCA.A.B | H | | Pos: 2; Anschluss im Auftritt, Anschluss leitet über den Auftritt ab |

Pos: 2; Anschluss im Auftritt,  
Anschluss leitet über den Auftritt ab

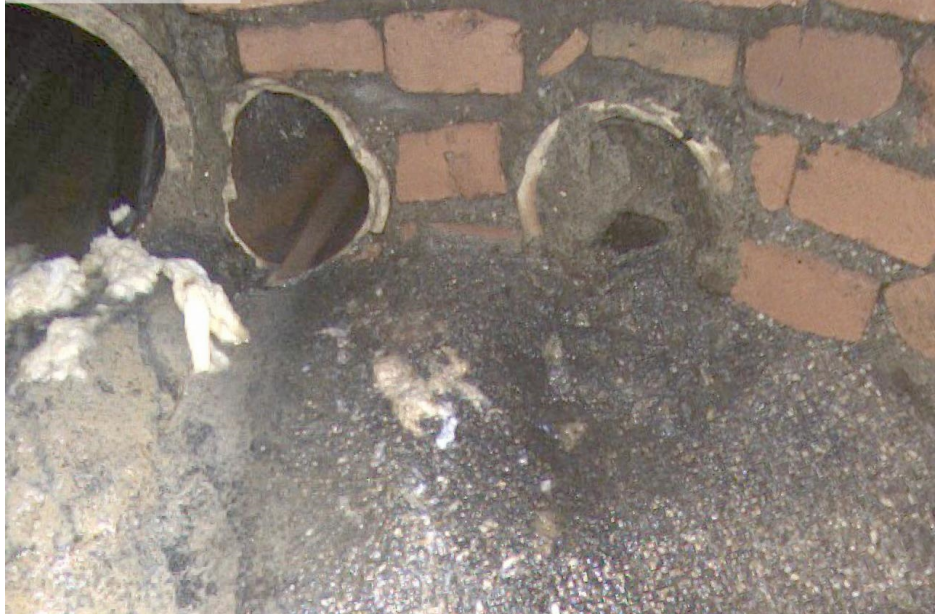
**Foto** 740

| Nr. | Foto | Video | Tiefe | Zustand | Ber. | V | Beschreibung |
|---|---|---|---|---|---|---|---|
| 9 | 740 | | 2,20 | DAH.D | H | | Pos: 3; schadhafter Anschluss, beschädigt, Rohrende angeschlagen |

Pos: 3; schadhafter Anschluss,  
beschädigt, Rohrende angeschlagen

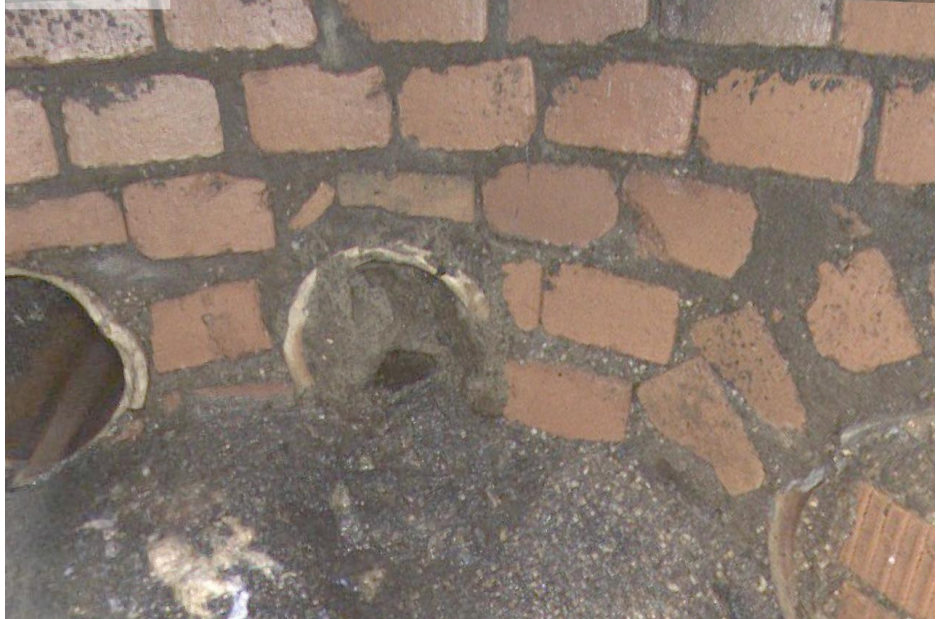
**Foto** 741

| Nr. | Foto | Video | Tiefe | Zustand | Ber. | V | Beschreibung |
|---|---|---|---|---|---|---|---|
| 10 | 741 | | 2,21 | DCA.A.B | H | | Pos: 4; Anschluss im Auftritt, Anschluss leitet über den Auftritt ab |

Pos: 4; Anschluss im Auftritt,  
Anschluss leitet über den Auftritt ab

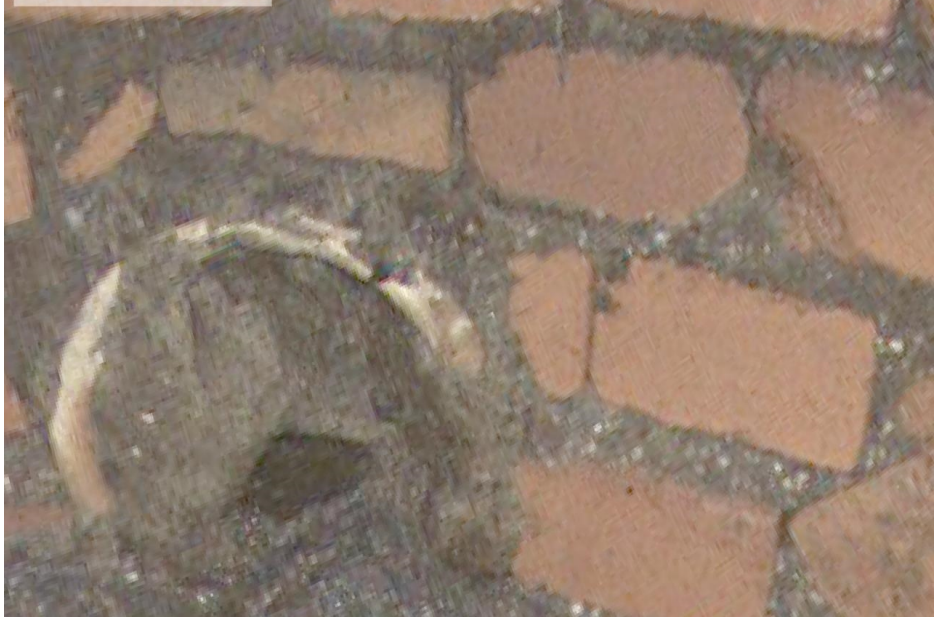
**Foto** 742

| Nr. | Foto | Video | Tiefe | Zustand | Ber. | V | Beschreibung |
|---|---|---|---|---|---|---|---|
| | 742 | | 2,21 | DCG.A.C | H | | Pos: 4; Anschlussleitung, kreisförmig, verschlossen, Höhe = 150mm |

Pos: 4; Anschlussleitung,  
kreisförmig, verschlossen, Höhe =  
150mm

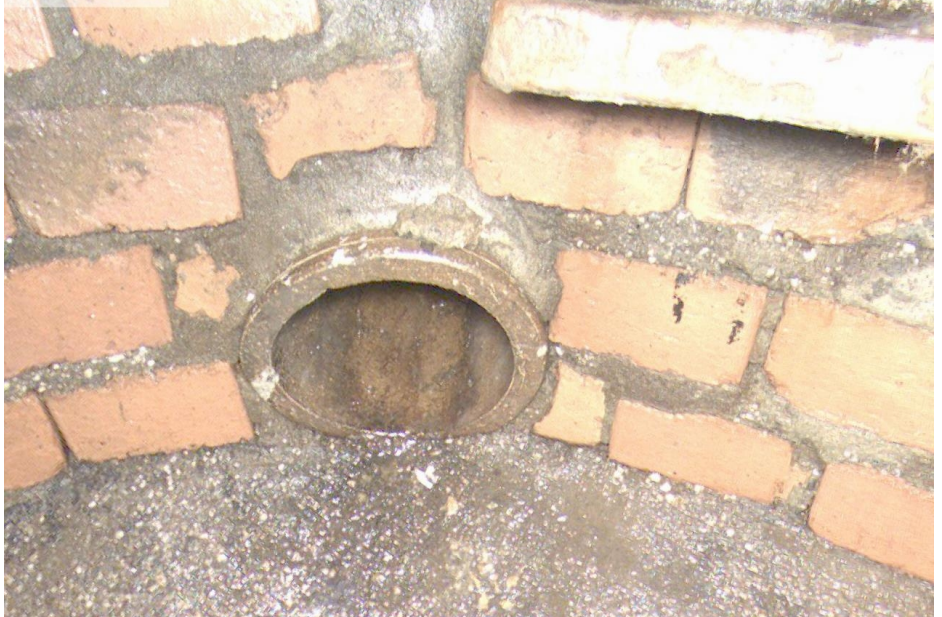
**Foto** 734

| Nr. | Foto | Video | Tiefe | Zustand | Ber. | V | Beschreibung |
|---|---|---|---|---|---|---|---|
| 11 | 734 | | 2,21 | DCA.A.B | H | | Pos: 8; Anschluss im Auftritt, Anschluss leitet über den Auftritt ab |

Pos: 8; Anschluss im Auftritt,  
Anschluss leitet über den Auftritt ab

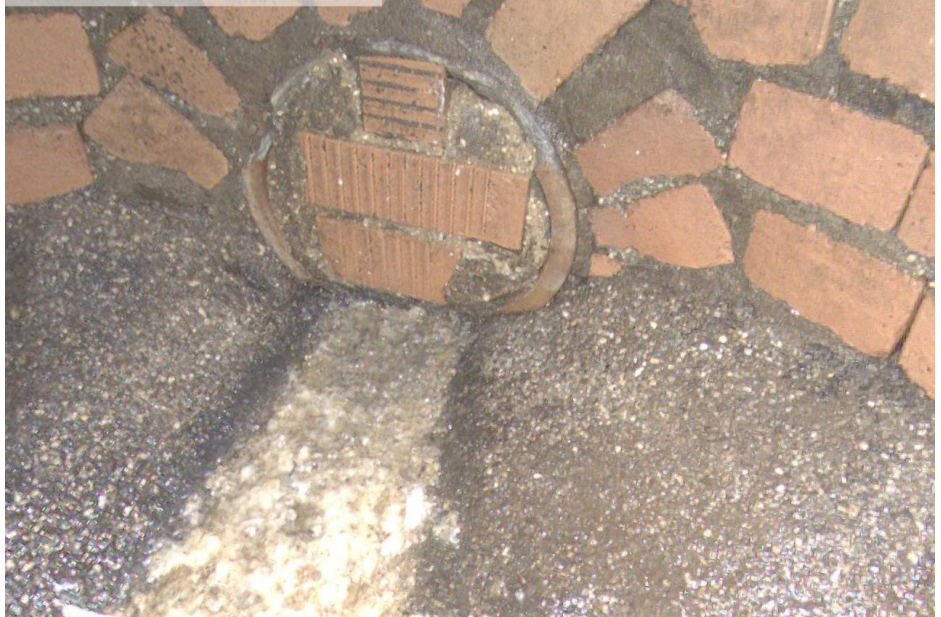
**Foto** 735

| Nr. | Foto | Video | Tiefe | Zustand | Ber. | V | Beschreibung |
|---|---|---|---|---|---|---|---|
| 12 | 735 | | 2,23 | DCA.B.Y | I | | Pos: 5; freier Zulauf ins Gerinne, nicht erkennbar, Anschluss in der Sohle |

Pos: 5; freier Zulauf ins Gerinne,  
nicht erkennbar, Anschluss in der  
Sohle

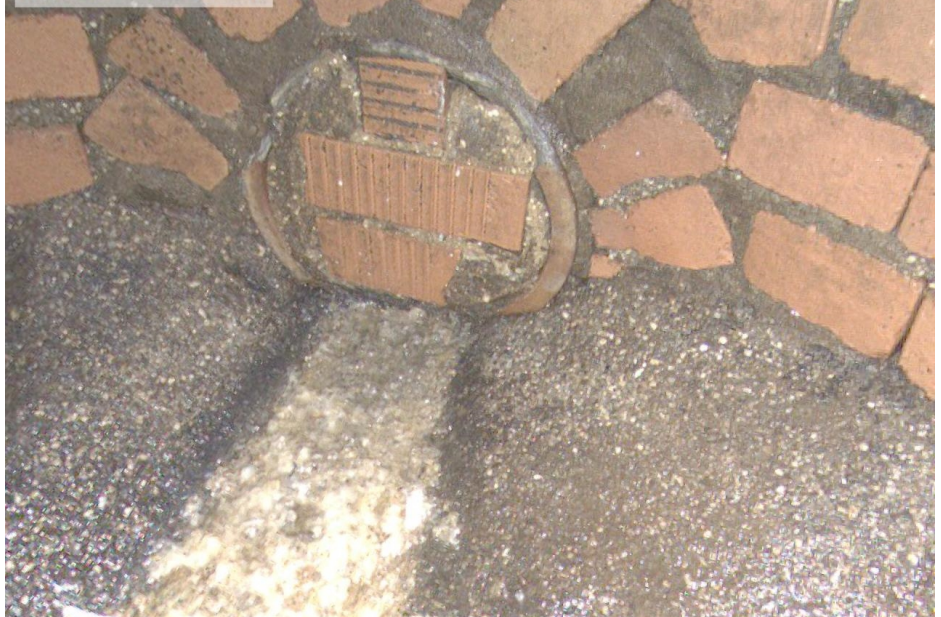
**Foto** 736

| Nr. | Foto | Video | Tiefe | Zustand | Ber. | V | Beschreibung |
|---|---|---|---|---|---|---|---|
| | 736 | | 2,23 | DCG.A.C | I | | Pos: 5; Anschlussleitung, kreisförmig, verschlossen, Höhe = 250mm |

Pos: 5; Anschlussleitung,  
kreisförmig, verschlossen, Höhe =  
250mm

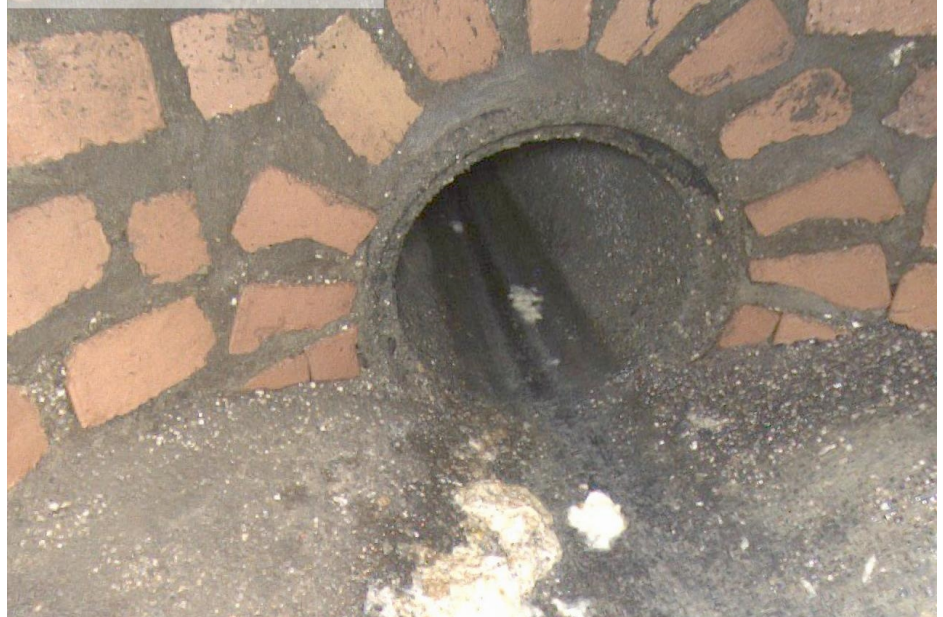
**Foto** 737

| Nr. | Foto | Video | Tiefe | Zustand | Ber. | V | Beschreibung |
|---|---|---|---|---|---|---|---|
| 13 | 737 | | 2,41 | DCA.B.Y | I | | Pos: 12; freier Zulauf ins Gerinne, nicht erkennbar, Anschluss in der Sohle |

Pos: 12; freier Zulauf ins Gerinne,  
nicht erkennbar, Anschluss in der  
Sohle
