## Schacht-Stammdaten

### Schacht 12219M0100

## Schachtbericht

### Inspektion 27.02.2025

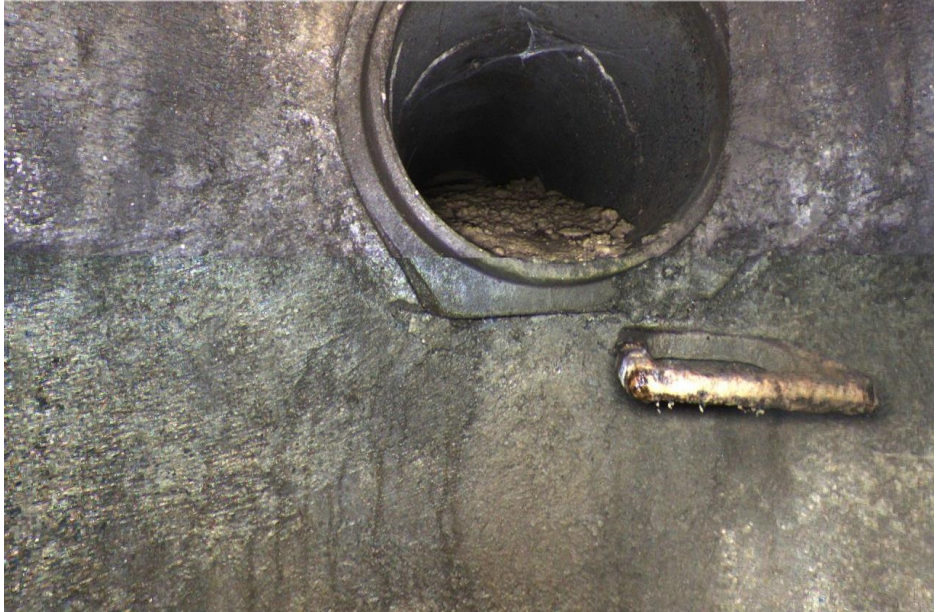
**Foto** 226

| Nr. | Foto | Video | Tiefe | Zustand | Ber. | V | Beschreibung |
|---|---|---|---|---|---|---|---|
| | 226 | | 1,46 | DCG.A.A | F | | Pos: 6; Anschlussleitung, kreisförmig, entwässert in Schacht oder Inspektionsöffnung, Höhe = 300mm |

Pos: 6; Anschlussleitung,  
kreisförmig, entwässert in Schacht  
oder Inspektionsöffnung, Höhe =  
300mm

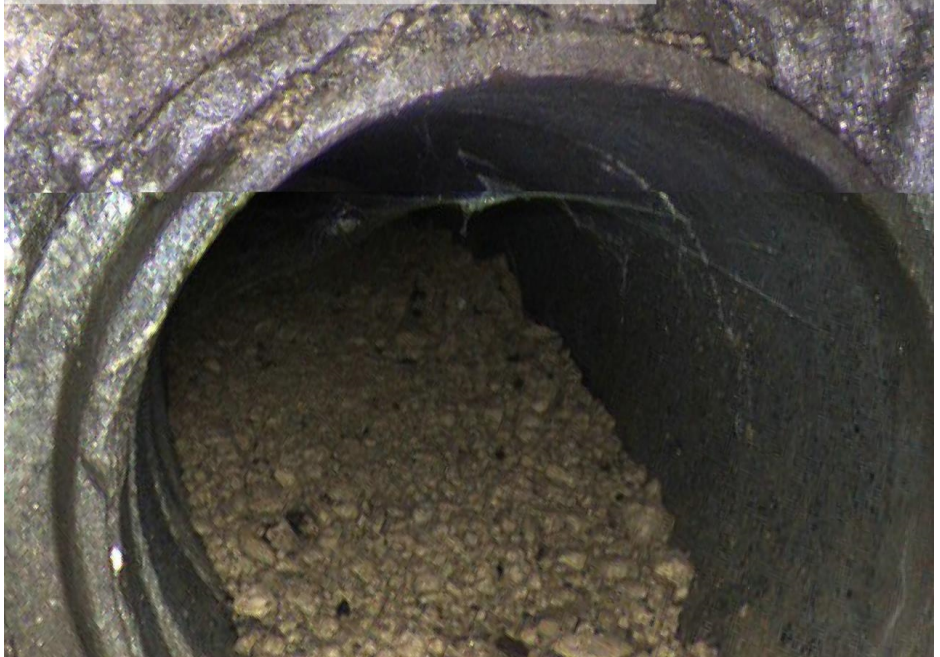
**Foto** 227

| Nr. | Foto | Video | Tiefe | Zustand | Ber. | V | Beschreibung |
|---|---|---|---|---|---|---|---|
| 2 | 227 | | 1,46 | DAH.E | F | | Pos: 6; schadhafter Anschluss, verstopft |

Pos: 6; schadhafter Anschluss,  
verstopft

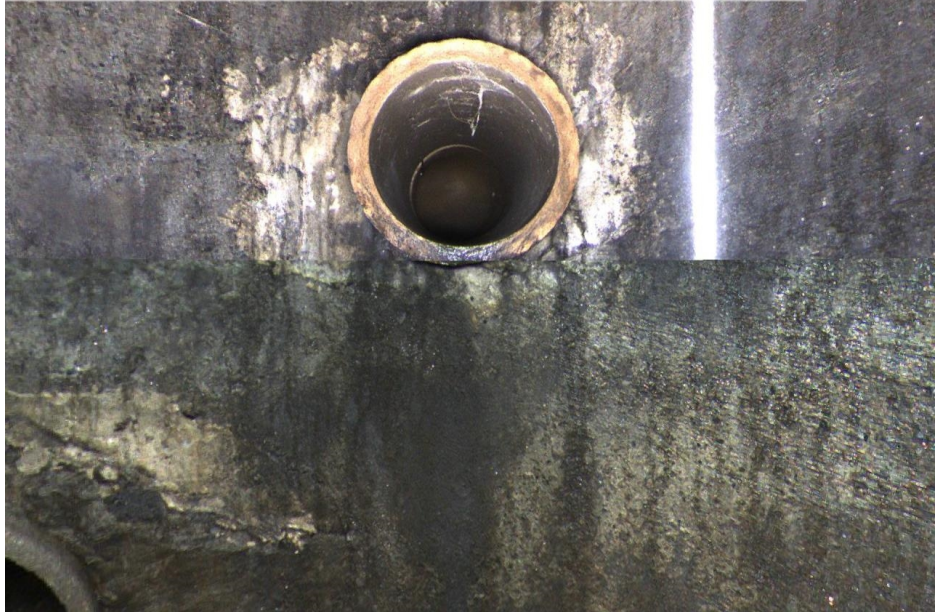
**Foto** 228

| Nr. | Foto | Video | Tiefe | Zustand | Ber. | V | Beschreibung |
|---|---|---|---|---|---|---|---|
| | 228 | | 1,51 | DCG.A.A | F | | Pos: 3; Anschlussleitung, kreisförmig, entwässert in Schacht oder Inspektionsöffnung, Höhe = 150mm |

Pos: 3; Anschlussleitung,  
kreisförmig, entwässert in Schacht  
oder Inspektionsöffnung, Höhe =  
150mm

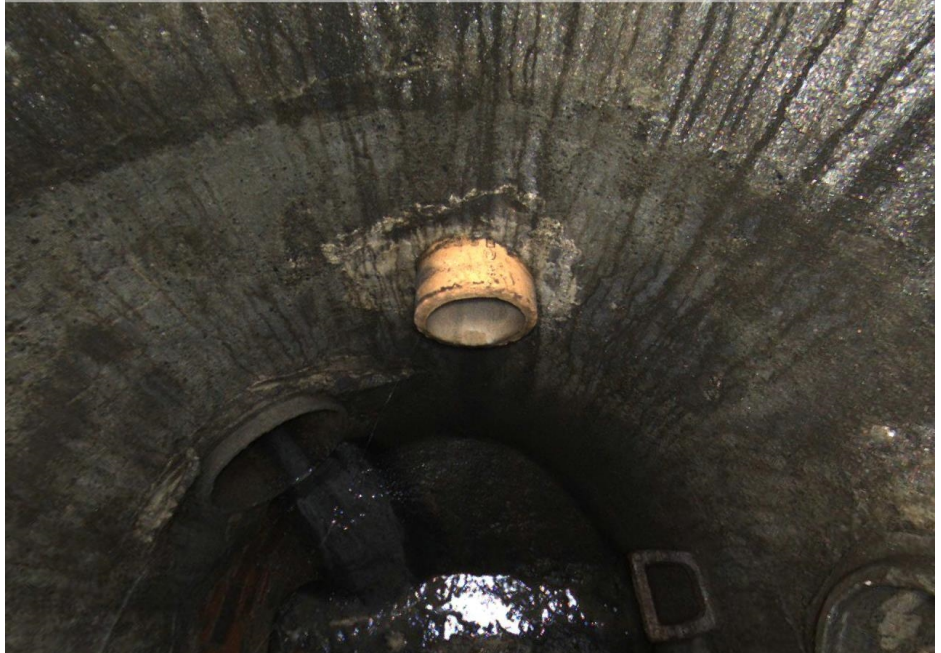
**Foto** 229

| Nr. | Foto | Video | Tiefe | Zustand | Ber. | V | Beschreibung |
|---|---|---|---|---|---|---|---|
| 4 | 229 | | 1,51 | DAG | F | | Pos: 3; einragender Anschluss, einr. Länge = 50mm |

Pos: 3; einragender Anschluss, einr.  
Länge = 50mm

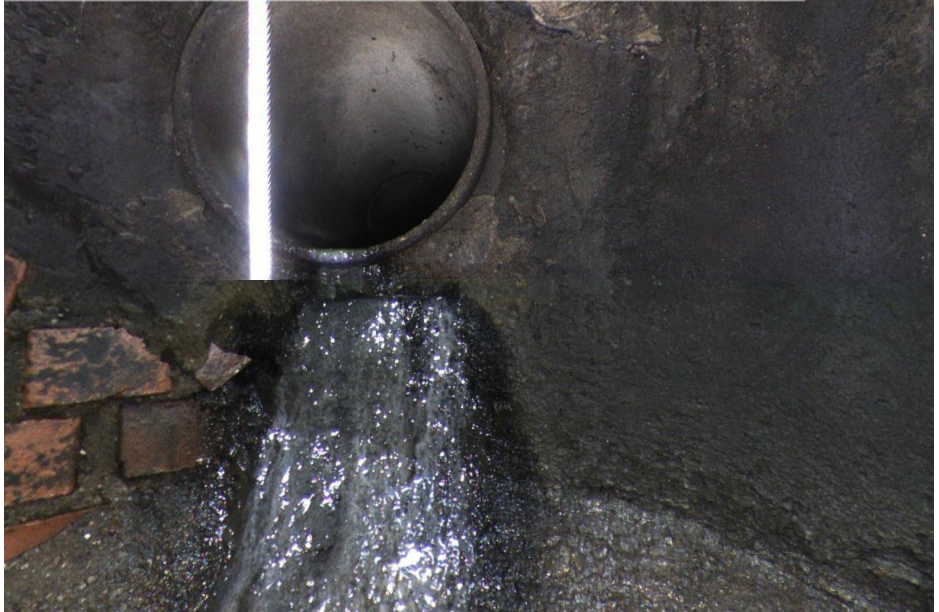
**Foto** 230

| Nr. | Foto | Video | Tiefe | Zustand | Ber. | V | Beschreibung |
|---|---|---|---|---|---|---|---|
| | 230 | | 1,99 | DCG.A.A | F | | Pos: 2; Anschlussleitung, kreisförmig, entwässert in Schacht oder Inspektionsöffnung, Höhe = 300mm |

Pos: 2; Anschlussleitung,  
kreisförmig, entwässert in Schacht  
oder Inspektionsöffnung, Höhe =  
300mm

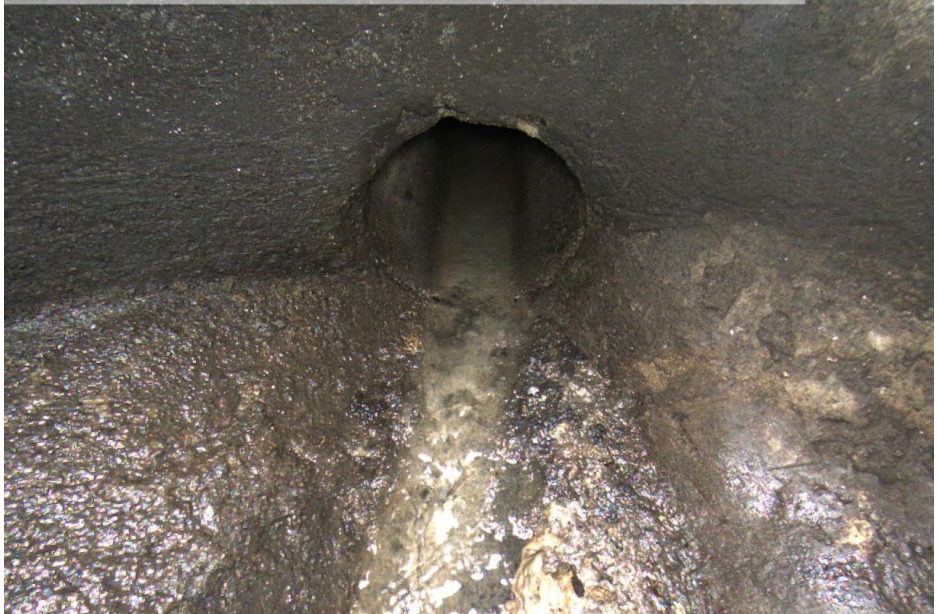
**Foto** 233

| Nr. | Foto | Video | Tiefe | Zustand | Ber. | V | Beschreibung |
|---|---|---|---|---|---|---|---|
| | 233 | | 2,52 | DCG.A.A | F | | Pos: 6; Anschlussleitung, kreisförmig, entwässert in Schacht oder Inspektionsöffnung, Höhe = 300mm |

Pos: 6; Anschlussleitung,  
kreisförmig, entwässert in Schacht  
oder Inspektionsöffnung, Höhe =  
300mm

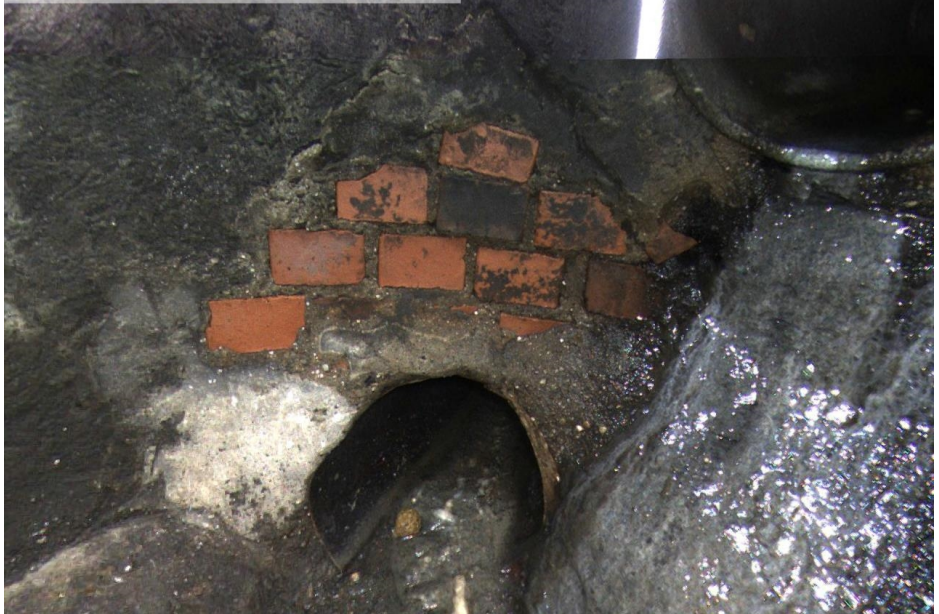
**Foto** 234

| Nr. | Foto | Video | Tiefe | Zustand | Ber. | V | Beschreibung |
|---|---|---|---|---|---|---|---|
| 7 | 234 | | 2,52 | DAF.B.A | F | A | Pos: 11 - 1; Oberflächenschaden, Abplatzung, mechanisch, an Verbindung |

Pos: 11 - 1; Oberflächenschaden,  
Abplatzung, mechanisch, an  
Verbindung

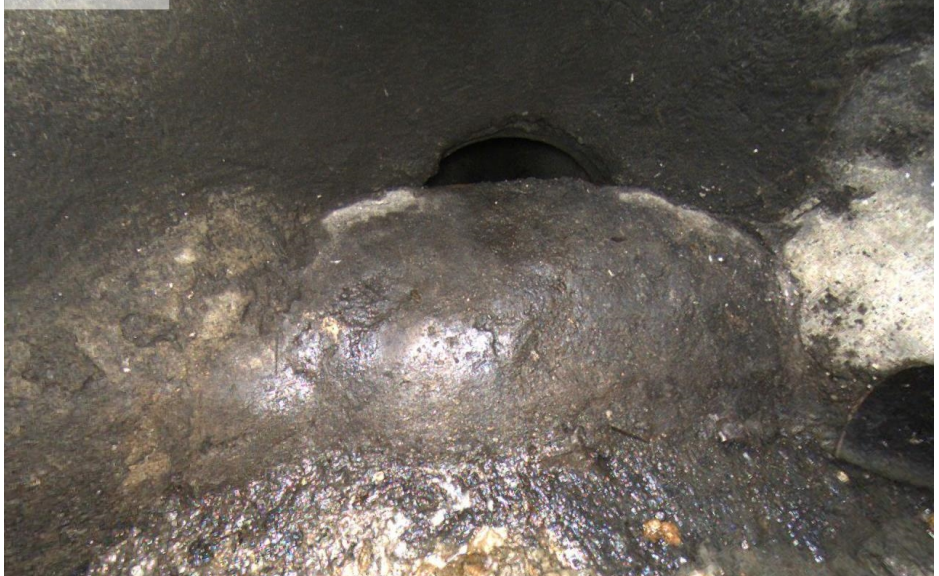
**Foto** 232

| Nr. | Foto | Video | Tiefe | Zustand | Ber. | V | Beschreibung |
|---|---|---|---|---|---|---|---|
| | 232 | | 2,54 | DCG.A.B | F | | Pos: 9; Anschlussleitung, kreisförmig, entwässert aus Schacht oder Inspektionsöffnung, Höhe = 300mm, Notablauf |

Pos: 9; Anschlussleitung,  
kreisförmig, entwässert aus Schacht  
oder Inspektionsöffnung, Höhe =  
300mm, Notablauf

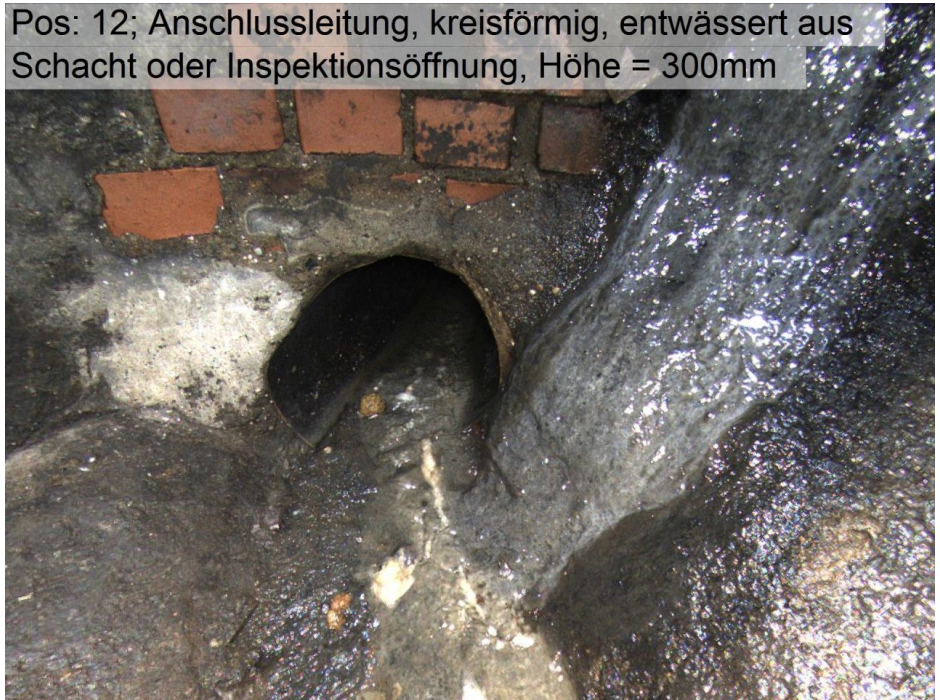
**Foto** **231**

| Nr. | Foto | Video | Tiefe | Zustand | Ber. | V | Beschreibung |
|---|---|---|---|---|---|---|---|
| | 231 | | 2,54 | DCG.A.B | F | | Pos: 12; Anschlussleitung, kreisförmig, entwässert aus Schacht oder Inspektionsöffnung, Höhe = 300mm |

Pos: 12; Anschlussleitung,  
kreisförmig, entwässert aus Schacht  
oder Inspektionsöffnung, Höhe =  
300mm
