## Schacht-Stammdaten

### Schacht 12219M0137

Ortsteil Lutzerath  
Straße Römerstraße  
Strang  
Lage Oberfläche Fahrbahn/Hoffläche fließender Verkehr  
Überschwem.geb.  
Kommentar Lage

### Inspektion 27.02.2025

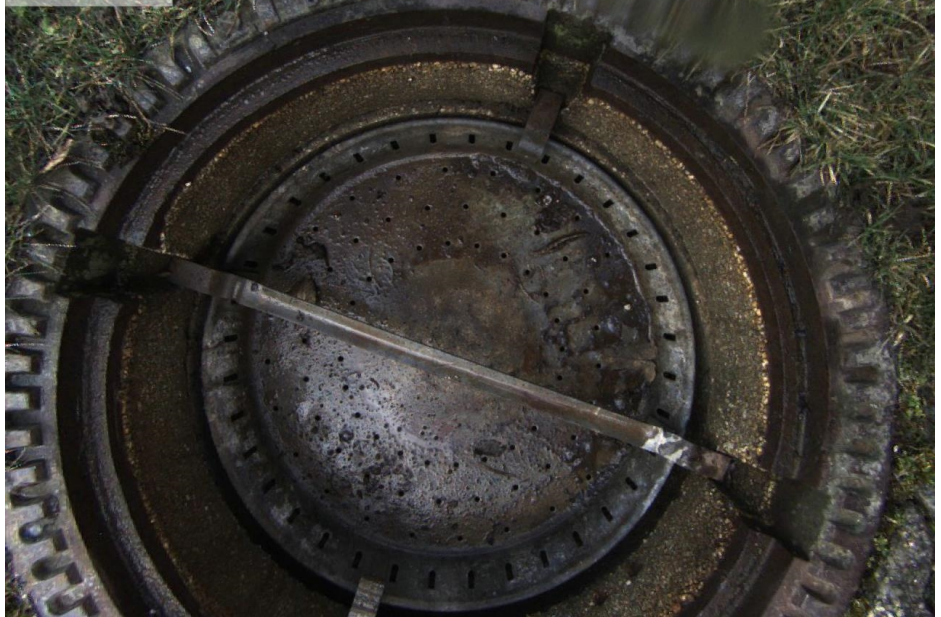
**Foto** 265

| Nr. | Foto | Video | Tiefe | Zustand | Ber. | V | Beschreibung |
|---|---|---|---|---|---|---|---|
| | 265 | | 0,10 | DCM.A | A | | Schmutzfänger unter Abdeckung, vorhanden, nicht schadhaft |

Schmutzfänger unter Abdeckung,  
vorhanden, nicht schadhaft

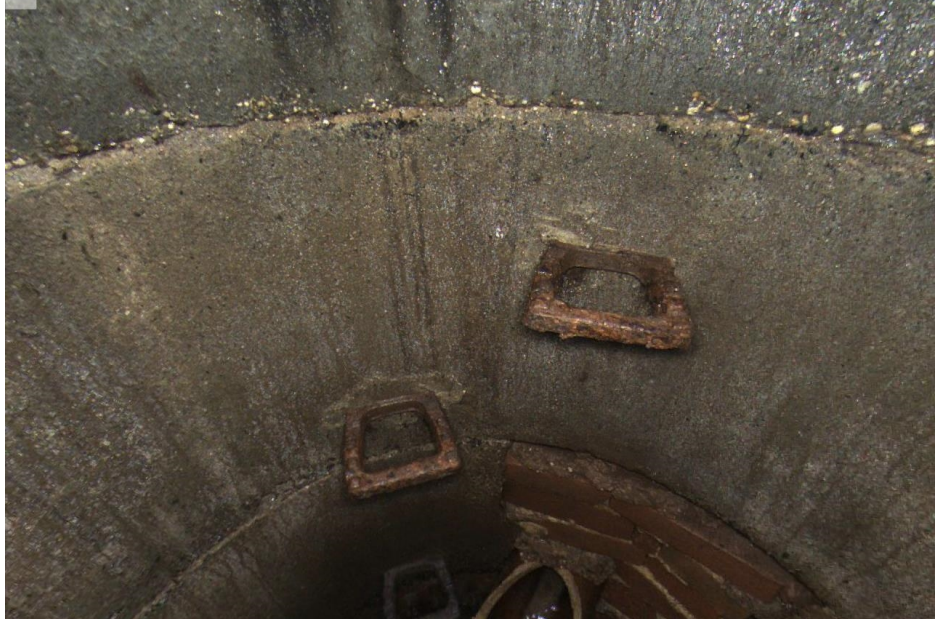
**Foto** 253

| Nr. | Foto | Video | Tiefe | Zustand | Ber. | V | Beschreibung |
|---|---|---|---|---|---|---|---|
| 1 | 253 | | 0,70 | DAQ.C | F | | schadhafte Steighilfen, korrodiertes Steigeisen, Anzahl = 5 |

schadhafte Steighilfen, korrodiertes  
Steigeisen, Anzahl = 5

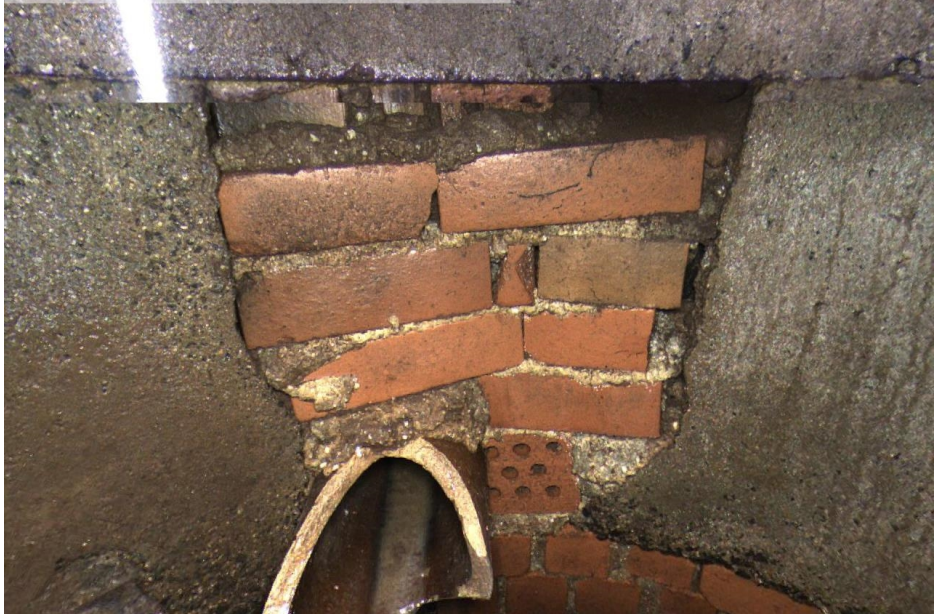
| Nr. | Foto | Video | Tiefe | Zustand | Ber. | V | Beschreibung |
|---|---|---|---|---|---|---|---|
| | 261 | | 1,40 | DCB.Z | F | | Anfang (2): Pos: 7; punktuelle Reparatur, Rohrwand mit Mauersteinen verschlossen |

Anfang (2): Pos: 7; punktuelle Reparatur, Rohrwand mit Mauersteinen verschlossen

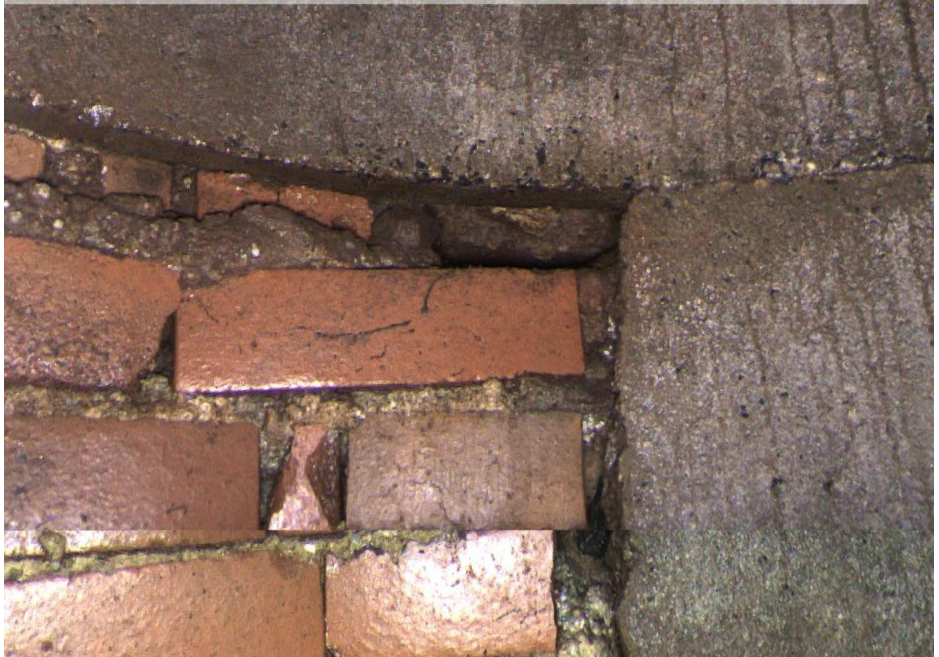
| Nr. | Foto | Video | Tiefe | Zustand | Ber. | V | Beschreibung |
|---|---|---|---|---|---|---|---|
| 2 | 262 | | 1,60 | DAD.B.B | F | | Pos: 8; defektes Mauerwerk, fehlend, nichts zu sehen |

Pos: 8; defektes Mauerwerk, fehlend, nichts zu sehen

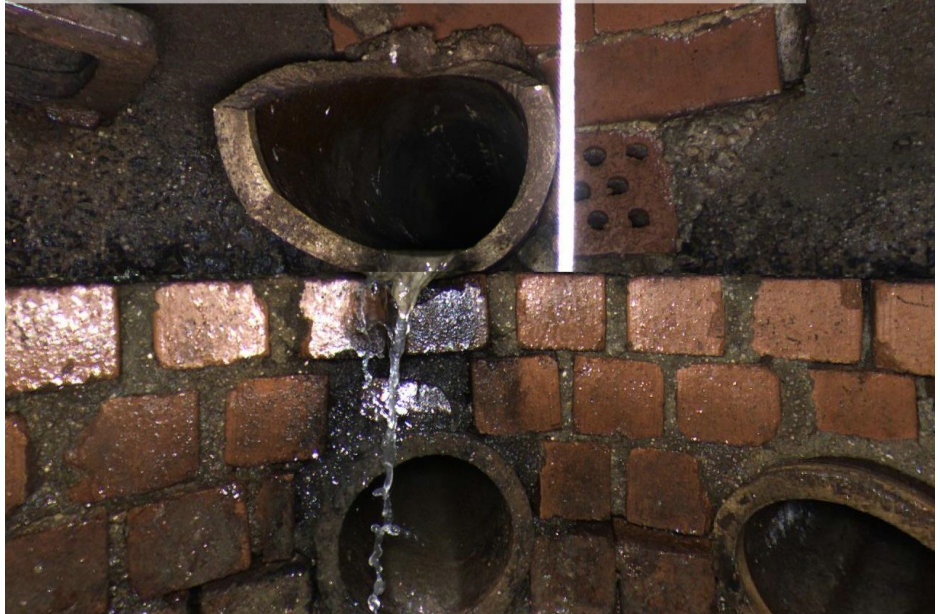
**Foto** 254

| Nr. | Foto | Video | Tiefe | Zustand | Ber. | V | Beschreibung |
|---|---|---|---|---|---|---|---|
| | 254 | | 1,88 | DCG.A.A | F | | Pos: 7; Anschlussleitung, kreisförmig, entwässert in Schacht oder Inspektionsöffnung, Höhe = 150mm |

Pos: 7; Anschlussleitung,  
kreisförmig, entwässert in Schacht  
oder Inspektionsöffnung, Höhe =  
150mm

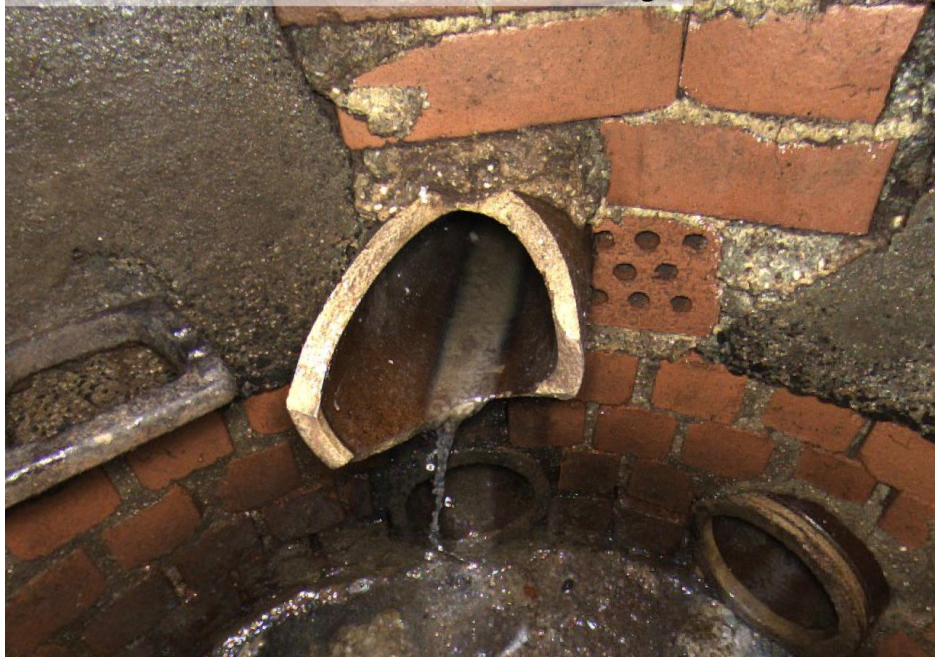
**Foto** 255

| Nr. | Foto | Video | Tiefe | Zustand | Ber. | V | Beschreibung |
|---|---|---|---|---|---|---|---|
| 4 | 255 | | 1,88 | DAH.D | F | | Pos: 7; schadhafter Anschluss, beschädigt |

Pos: 7; schadhafter Anschluss,  
beschädigt

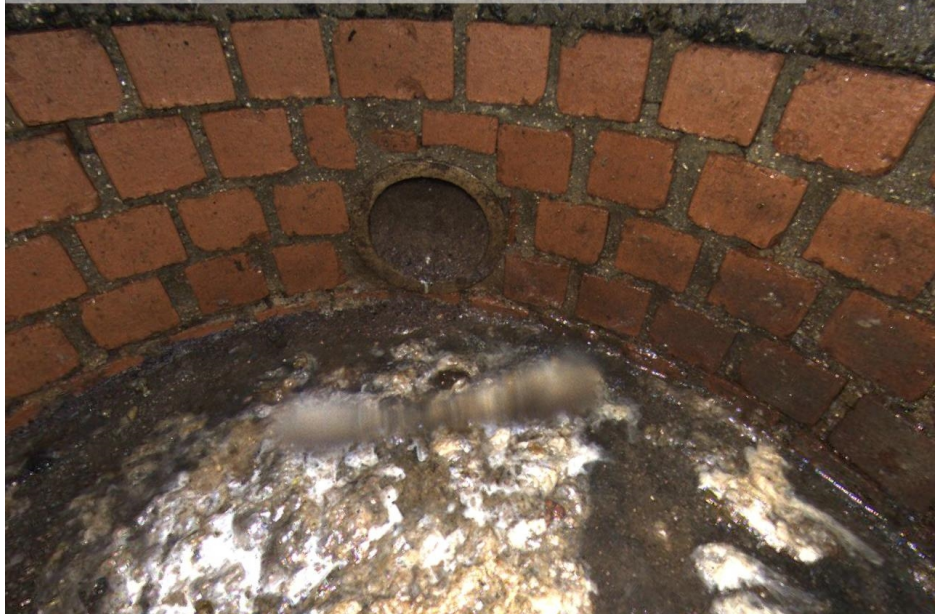
**Foto** 256

| Nr. | Foto | Video | Tiefe | Zustand | Ber. | V | Beschreibung |
|---|---|---|---|---|---|---|---|
| | 256 | | 2,23 | DCG.A.A | F | | Pos: 3; Anschlussleitung, kreisförmig, entwässert in Schacht oder Inspektionsöffnung, Höhe = 150mm |

Pos: 3; Anschlussleitung,  
kreisförmig, entwässert in Schacht  
oder Inspektionsöffnung, Höhe =  
150mm

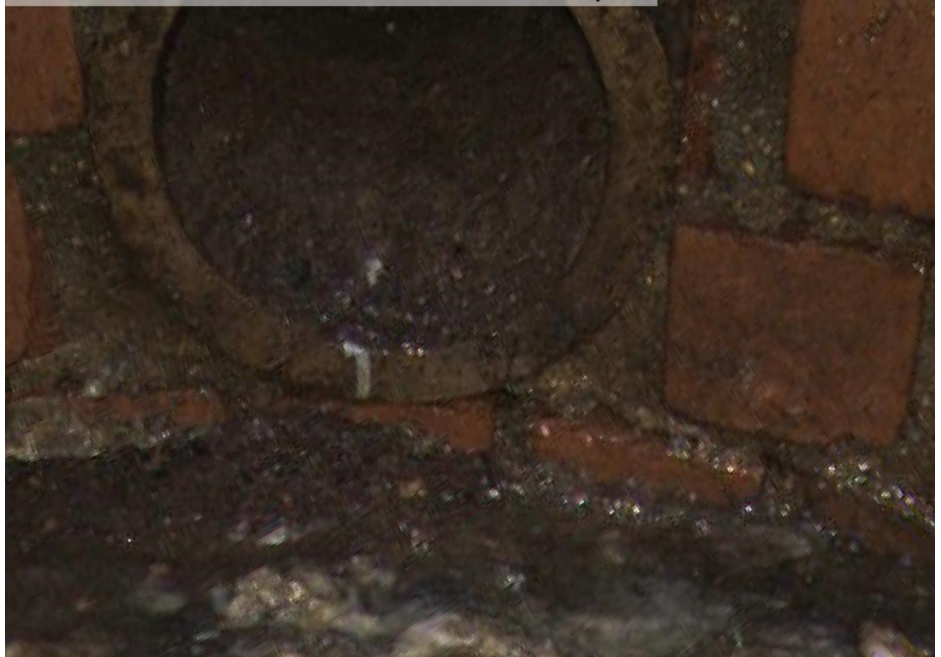
**Foto** 257

| Nr. | Foto | Video | Tiefe | Zustand | Ber. | V | Beschreibung |
|---|---|---|---|---|---|---|---|
| 6 | 257 | | 2,23 | DAH.E | F | | Pos: 3; schadhafter Anschluss, verstopft |

Pos: 3; schadhafter Anschluss,  
verstopft

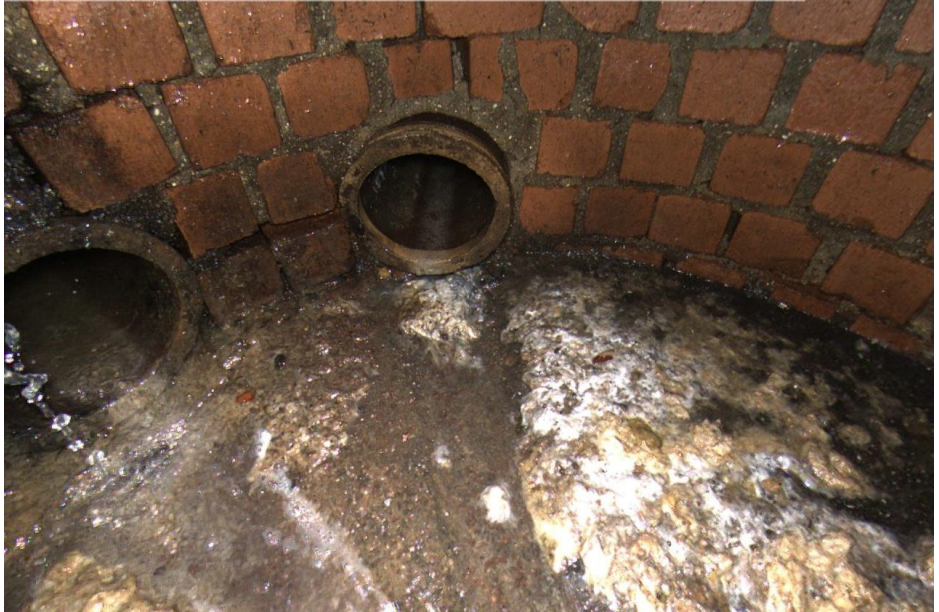
| Nr. | Foto | Video | Tiefe | Zustand | Ber. | V | Beschreibung |
|---|---|---|---|---|---|---|---|
| | 260 | | 2,23 | DCG.A.A | F | | Pos: 9; Anschlussleitung, kreisförmig, entwässert in Schacht oder Inspektionsöffnung, Höhe = 150mm |

Pos: 9; Anschlussleitung,  
kreisförmig, entwässert in Schacht  
oder Inspektionsöffnung, Höhe =  
150mm

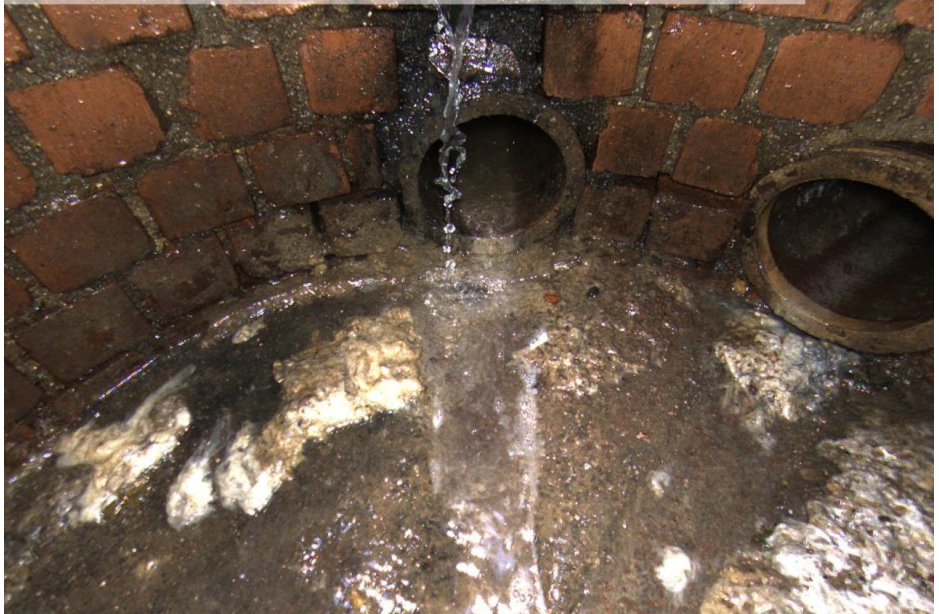
| Nr. | Foto | Video | Tiefe | Zustand | Ber. | V | Beschreibung |
|---|---|---|---|---|---|---|---|
| | 259 | | 2,25 | DCG.A.A | F | | Pos: 7; Anschlussleitung, kreisförmig, entwässert in Schacht oder Inspektionsöffnung, Höhe = 150mm |

Pos: 7; Anschlussleitung,  
kreisförmig, entwässert in Schacht  
oder Inspektionsöffnung, Höhe =  
150mm

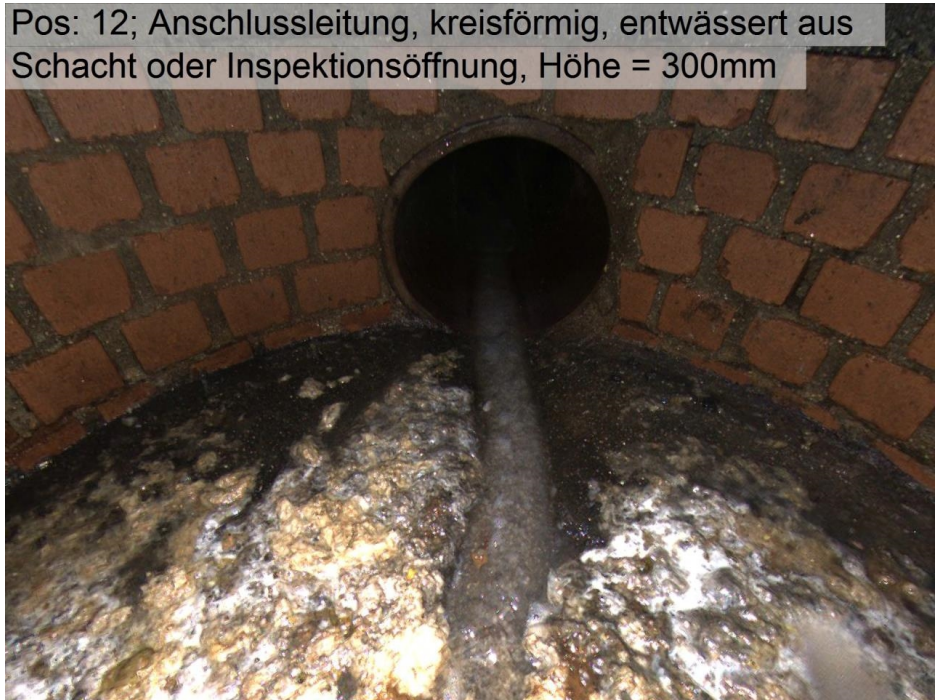
**Foto** 258

| Nr. | Foto | Video | Tiefe | Zustand | Ber. | V | Beschreibung |
|---|---|---|---|---|---|---|---|
| | 258 | | 2,27 | DCG.A.B | F | | Pos: 12; Anschlussleitung, kreisförmig, entwässert aus Schacht oder Inspektionsöffnung, Höhe = 300mm |

Pos: 12; Anschlussleitung,  
kreisförmig, entwässert aus Schacht  
oder Inspektionsöffnung, Höhe =  
300mm
