## Schachtbericht

### Schacht 12240M0471

### Inspektion 04.03.2025

| <b>Schacht</b> | <b>12240M0471</b> | <b>Insp.datum</b> | 04.03.2025 |

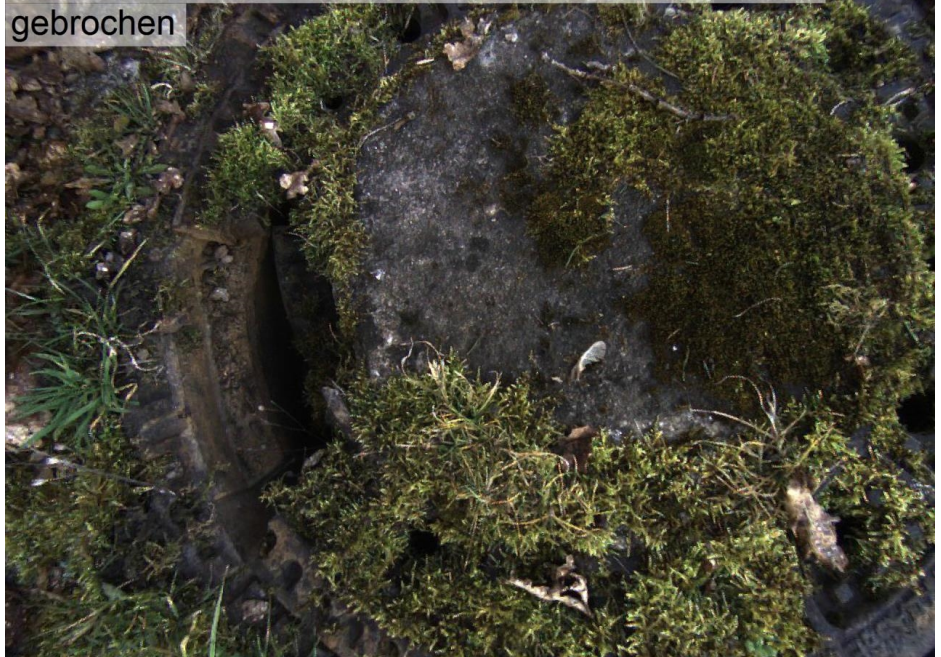
**Foto** 369

| Kommentar | Schachtdeckel Defekkt!!! |

| Nr. | Foto | Video | Tiefe | Zustand | Ber. | V | Beschreibung |
|---|---|---|---|---|---|---|---|
| 1 | 369 | | 0,00 | DAR.A | A | | Schäden an Abdeckung oder Rahmen, Abdeckung gebrochen |

Schäden an Abdeckung oder Rahmen, Abdeckung gebrochen

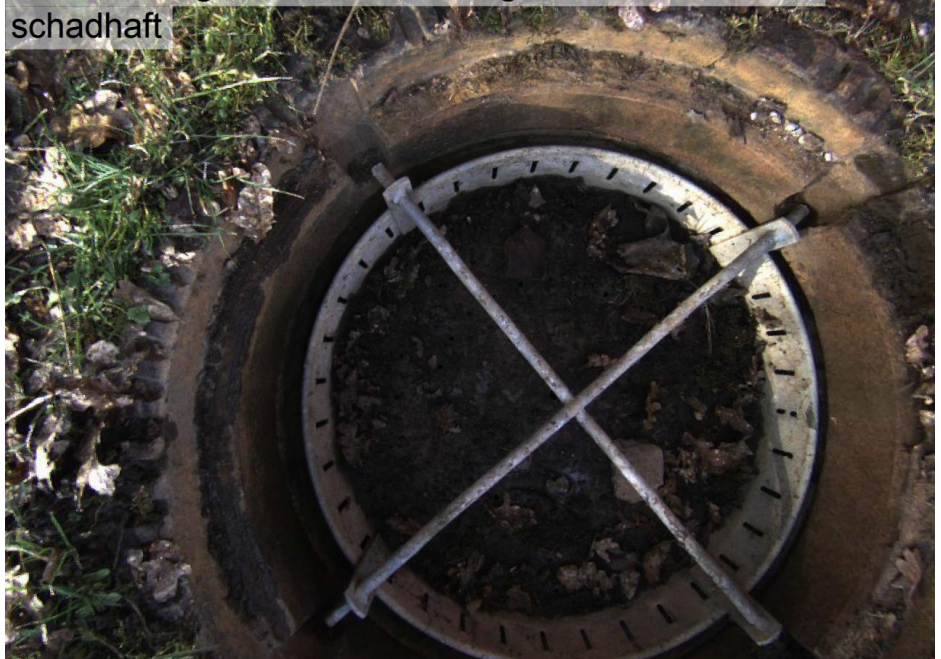
**Foto** 370

| Nr. | Foto | Video | Tiefe | Zustand | Ber. | V | Beschreibung |
|---|---|---|---|---|---|---|---|
| | 370 | | 0,10 | DCM.A | A | | Schmutzfänger unter Abdeckung, vorhanden, nicht schadhaft |

Schmutzfänger unter Abdeckung, vorhanden, nicht schadhaft

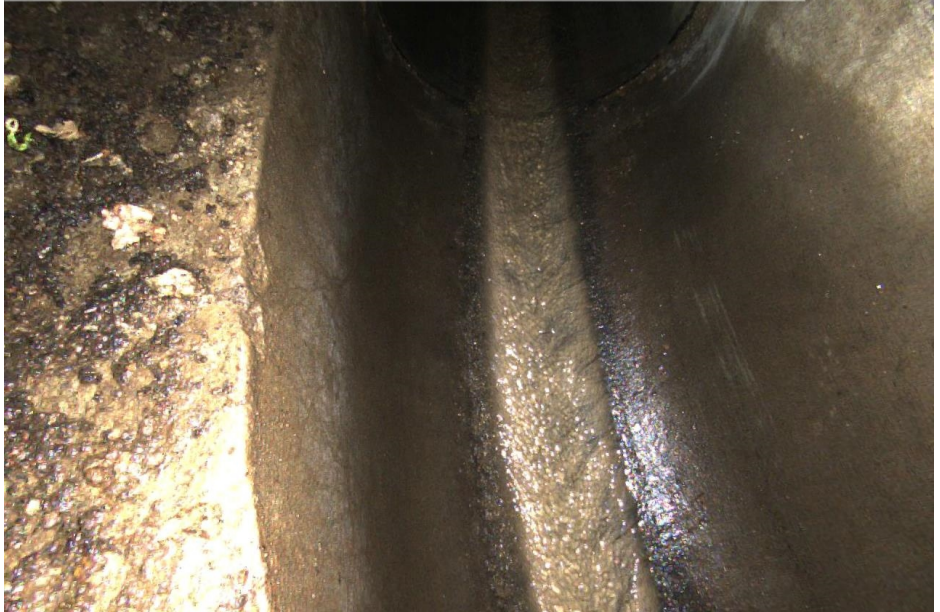
**Foto** 372

| Nr. | Foto | Video | Tiefe | Zustand | Ber. | V | Beschreibung |
|---|---|---|---|---|---|---|---|
| | 372 | | 2,48 | DCG.A.A | F | | Pos: 7; Anschlussleitung, kreisförmig, entwässert in Schacht oder Inspektionsöffnung, Höhe = 500mm |

Pos: 7; Anschlussleitung, kreisförmig, entwässert in Schacht oder Inspektionsöffnung, Höhe = 500mm

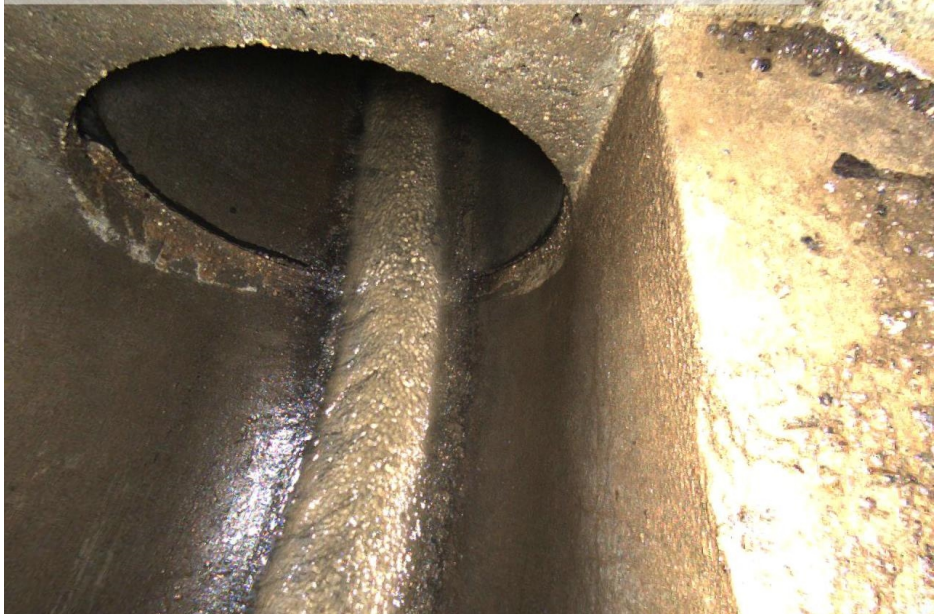
**Foto** 371

| Nr. | Foto | Video | Tiefe | Zustand | Ber. | V | Beschreibung |
|---|---|---|---|---|---|---|---|
| | 371 | | 2,50 | DCG.A.B | F | | Pos: 12; Anschlussleitung, kreisförmig, entwässert aus Schacht oder Inspektionsöffnung, Höhe = 500mm |

Pos: 12; Anschlussleitung, kreisförmig, entwässert aus Schacht oder Inspektionsöffnung, Höhe = 500mm
