| Straße | Trierer Strasse |

## Schachtbericht

**Schacht 12240M0720**

### Inspektion 06.11.2024

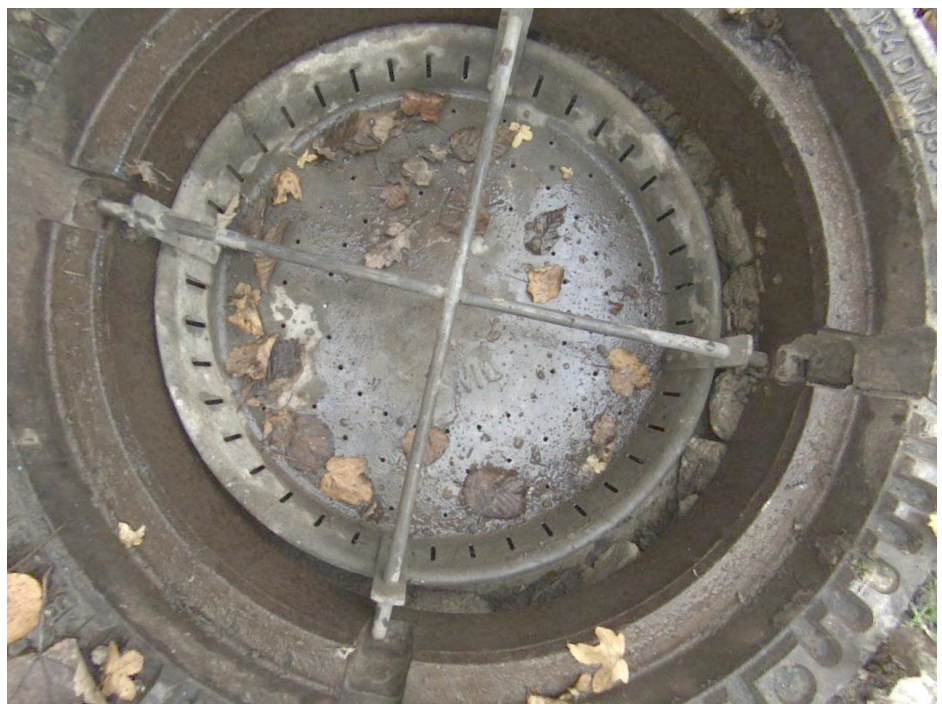
**Foto** 1117

| Nr. | Foto | Video | Tiefe | Zustand | Ber. | V | Beschreibung |
|---|---|---|---|---|---|---|---|
| | 1117 | | 0,11 | DCM.A | A | | Pos: 12 - 12; Schmutzfänger unter Abdeckung, vorhanden, nicht schadhaft |

Pos: 12 - 12; Schmutzfänger unter Abdeckung, vorhanden, nicht schadhaft

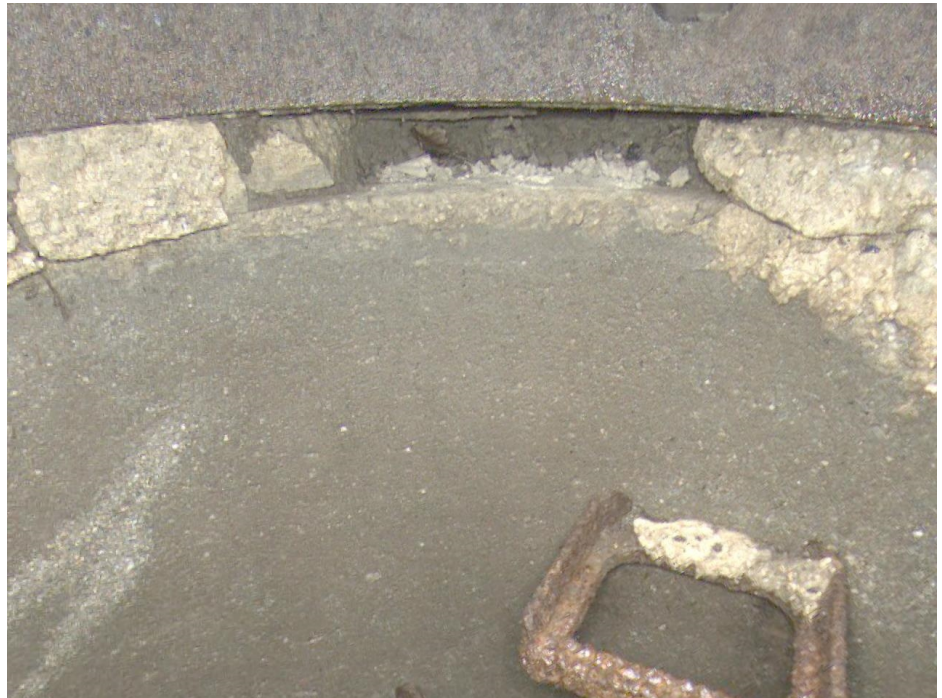
**Foto** 1119

| Nr. | Foto | Video | Tiefe | Zustand | Ber. | V | Beschreibung |
|---|---|---|---|---|---|---|---|
| 1 | 1119 | | 0,16 | DAC.B | B | | Pos: 4; fehlende Teile, Länge = 60mm |

Pos: 4; fehlende Teile, Länge = 60mm

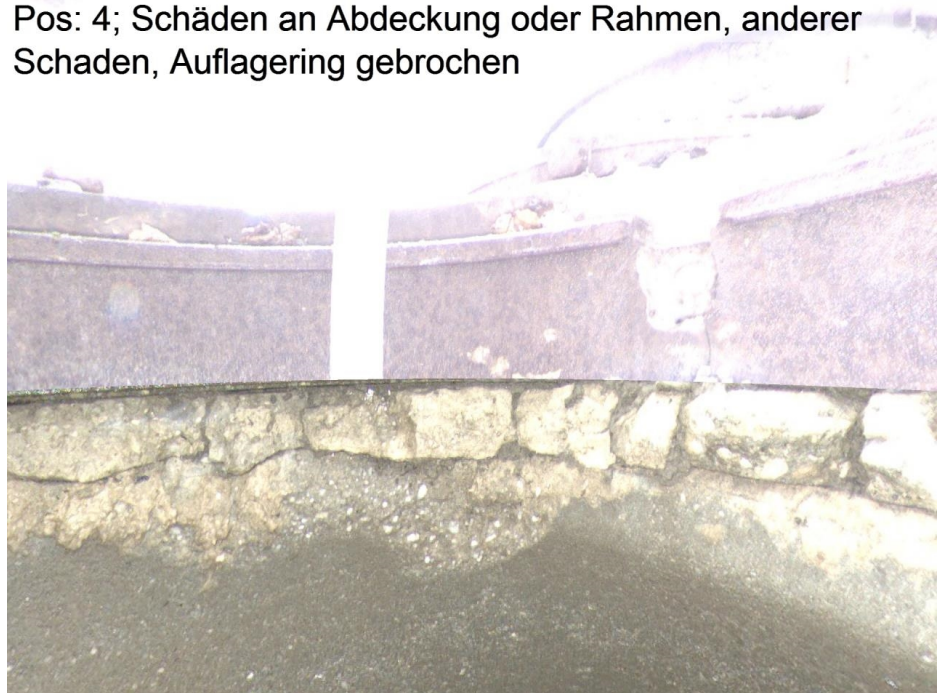
**Foto** 1118

| Kommentar | Ausgleichsringe nicht fachgerecht |

| Nr. | Foto | Video | Tiefe | Zustand | Ber. | V | Beschreibung |
|---|---|---|---|---|---|---|---|
| 2 | 1118 | | 0,16 | DAR.Z | A | | Pos: 12 - 12; Schäden an Abdeckung oder Rahmen, anderer Schaden, Auflagering gebrochen |

Pos: 12 - 12; Schäden an Abdeckung oder Rahmen, anderer Schaden, Auflagering gebrochen

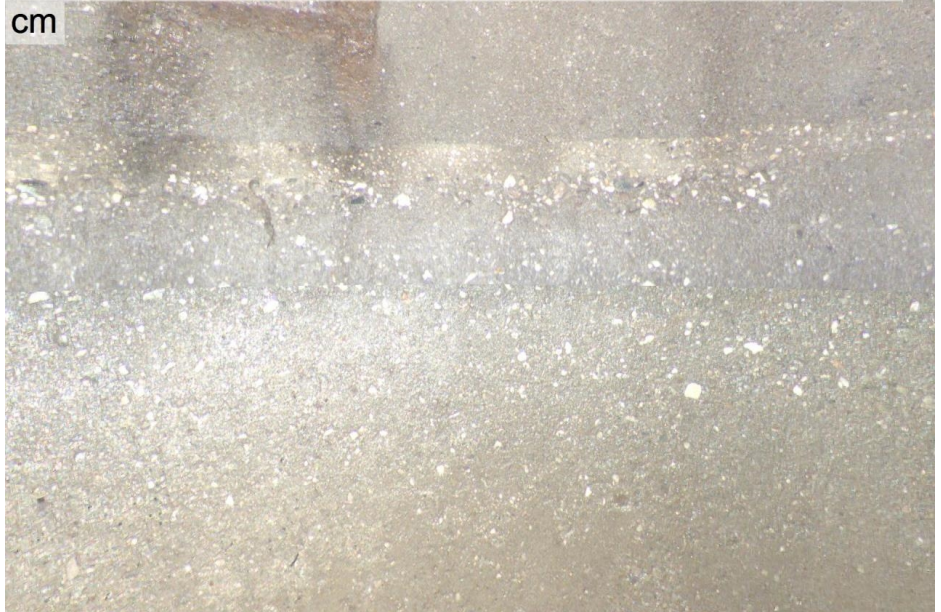
**Foto** 1120

| Nr. | Foto | Video | Tiefe | Zustand | Ber. | V | Beschreibung |
|---|---|---|---|---|---|---|---|
| 3 | 1120 | | 0,92 | DAQ.B | F | | Pos: 4; schadhafte Steighilfen, fehlendes Steigeisen, Anzahl = 1, Abstand letztes Steigeisen zum Auftritt > 50 cm |

Pos: 4; schadhafte Steighilfen,  
fehlendes Steigeisen, Anzahl = 1,  
Abstand letztes Steigeisen zum  
Auftritt > 50 cm

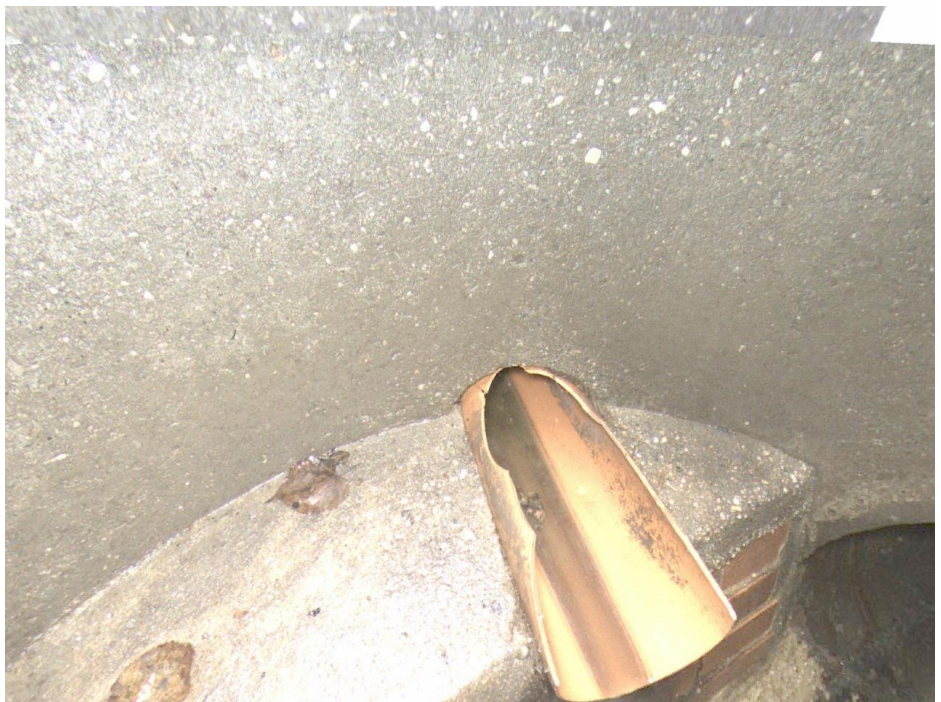
**Foto** 1121

| Nr. | Foto | Video | Tiefe | Zustand | Ber. | V | Beschreibung |
|---|---|---|---|---|---|---|---|
| 4 | 1121 | | 1,46 | DCA.A.A | H | | Pos: 5; Anschluss im Auftritt, Gerinne im Auftritt |

Pos: 5; Anschluss im Auftritt, Gerinne  
im Auftritt

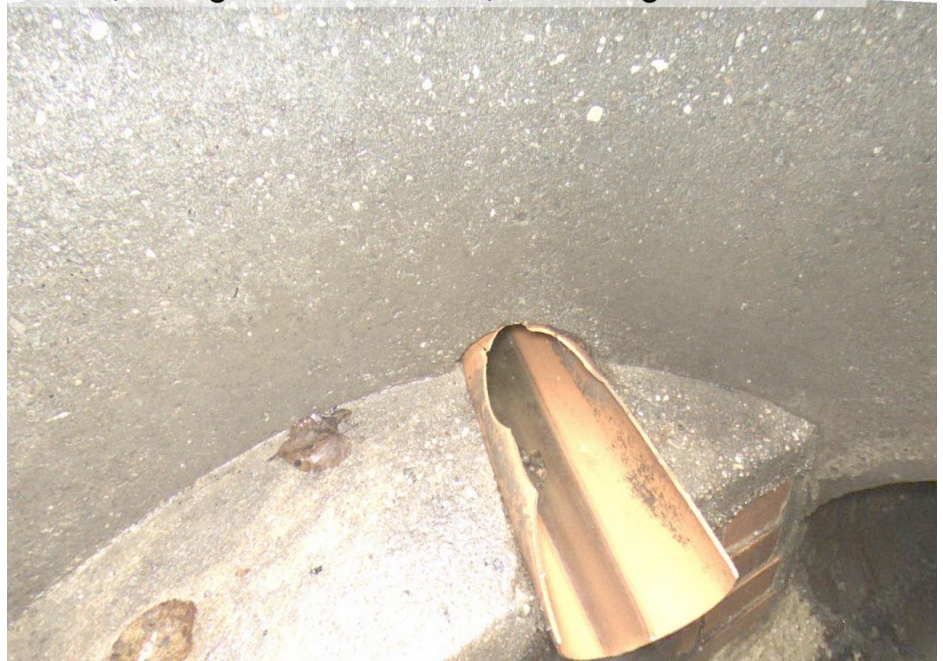
**Foto** 1122

| Nr. | Foto | Video | Tiefe | Zustand | Ber. | V | Beschreibung |
|---|---|---|---|---|---|---|---|
| 5 | 1122 | | 1,46 | DAG | H | | Pos: 5; einragender Anschluss, einr. Länge = 320mm |

Pos: 5; einragender Anschluss, einr.  
Länge = 320mm

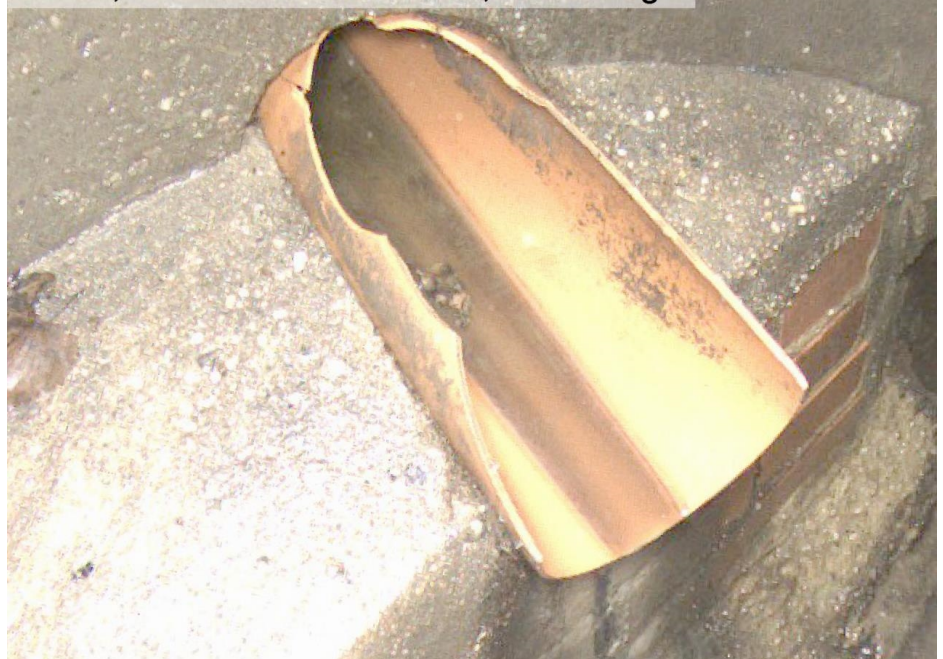
**Foto** 1123

| Nr. | Foto | Video | Tiefe | Zustand | Ber. | V | Beschreibung |
|---|---|---|---|---|---|---|---|
| 6 | 1123 | | 1,46 | DAH.D | H | | Pos: 5; schadhafter Anschluss, beschädigt |

Pos: 5; schadhafter Anschluss,  
beschädigt

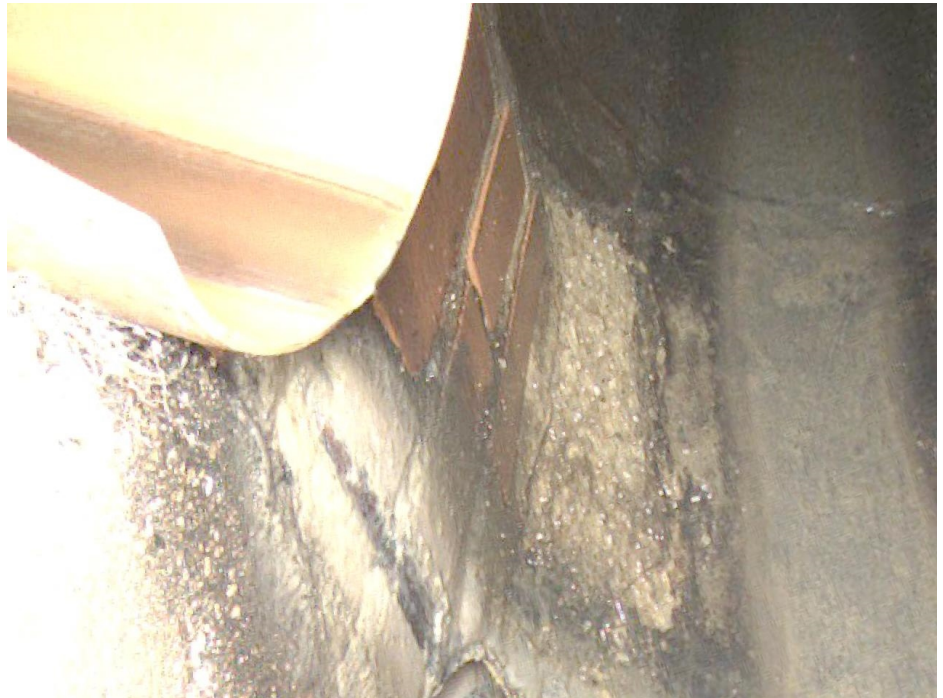
**Foto** 1127

| Nr. | Foto | Video | Tiefe | Zustand | Ber. | V | Beschreibung |
|---|---|---|---|---|---|---|---|
| | 1127 | | 1,54 | DCB.Z | I | | Pos: 6; punktuelle Reparatur, Reparatur an Bauteilwandung, Andere Reparaturtechnik, Loch im Gerinne mit Mauerwerk verschlossen |

Pos: 6; punktuelle Reparatur,  
Reparatur an Bauteilwandung,  
Andere Reparaturtechnik, Loch im  
Gerinne mit Mauerwerk  
verschlossen

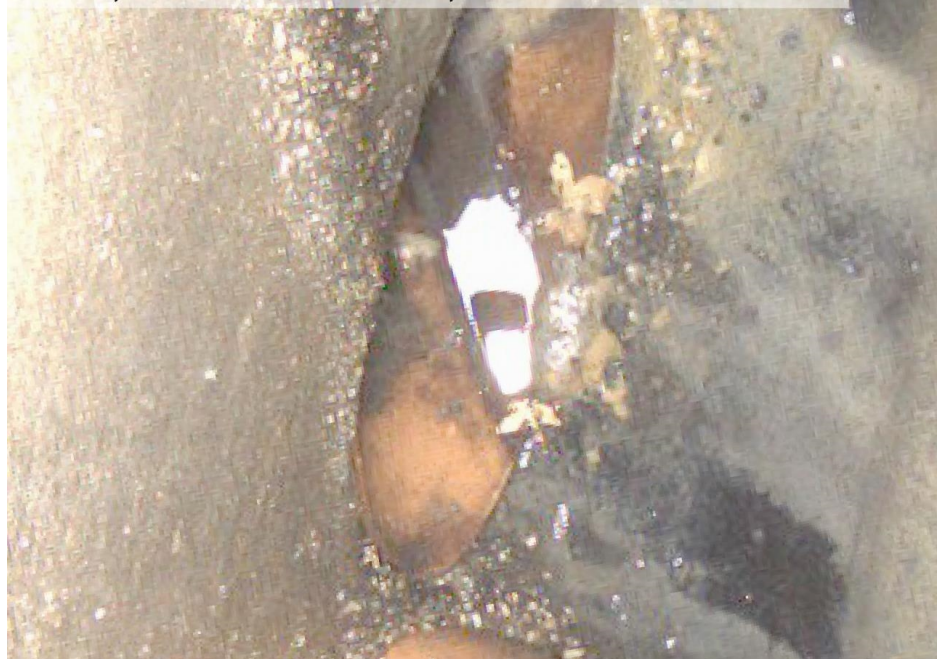
**Foto** 1129

| Nr. | Foto | Video | Tiefe | Zustand | Ber. | V | Beschreibung |
|---|---|---|---|---|---|---|---|
| 7 | 1129 | | 1,81 | DCA.A.D | H | | Pos: 4; Anschluss im Auftritt, Rohr unter dem Auftritt |

Pos: 4; Anschluss im Auftritt, Rohr  
unter dem Auftritt

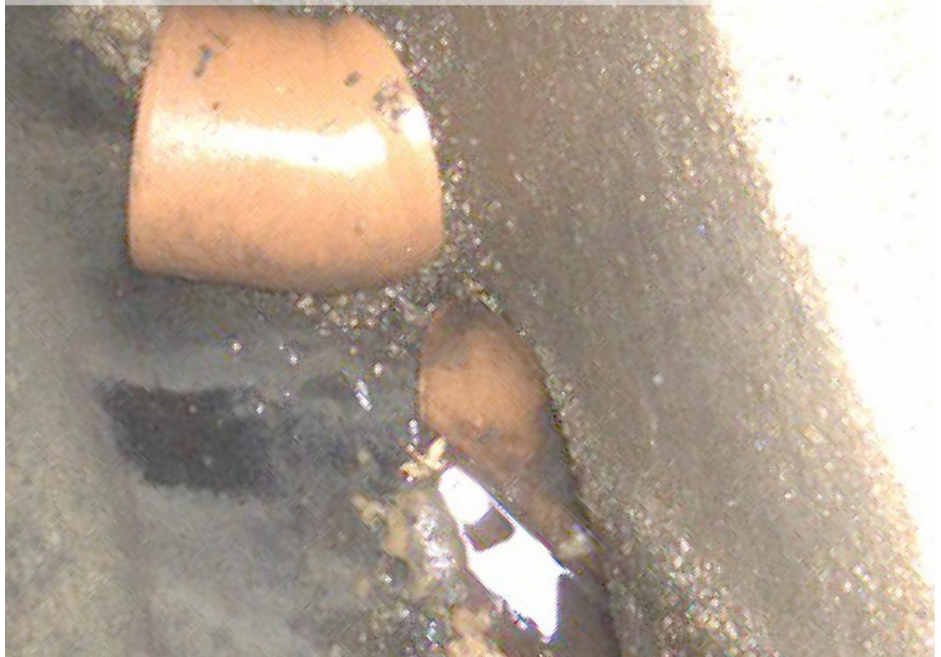
**Foto** 1131

| Nr. | Foto | Video | Tiefe | Zustand | Ber. | V | Beschreibung |
|---|---|---|---|---|---|---|---|
| 8 | 1131 | | 1,87 | DCA.A.D | H | | Pos: 3; Anschluss im Auftritt, Rohr unter dem Auftritt |

Pos: 3; Anschluss im Auftritt, Rohr unter dem Auftritt

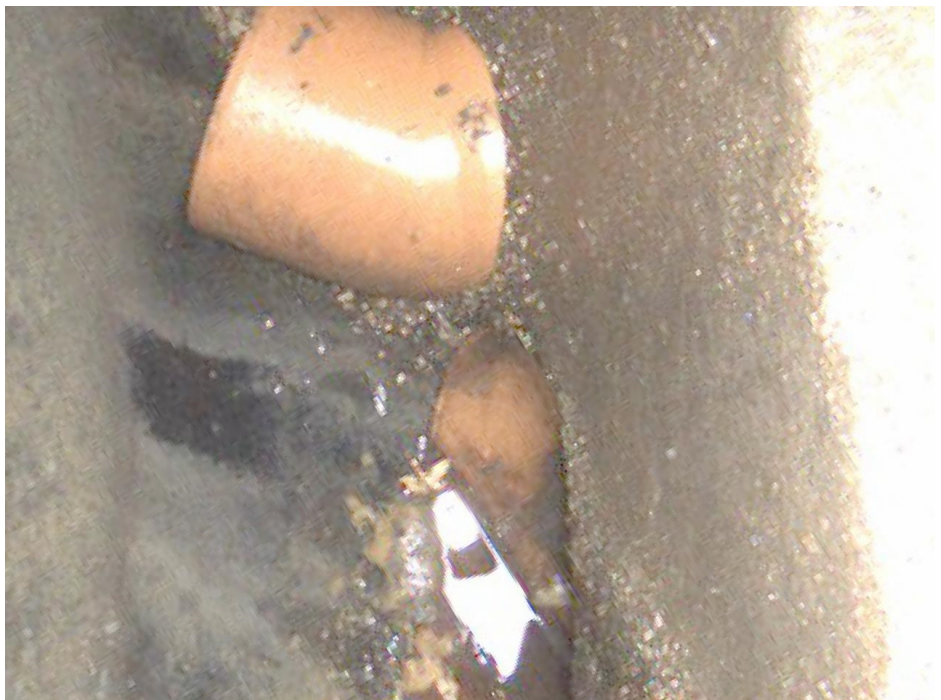
**Foto** 1132

| Nr. | Foto | Video | Tiefe | Zustand | Ber. | V | Beschreibung |
|---|---|---|---|---|---|---|---|
| 9 | 1132 | | 1,87 | DAG | H | | Pos: 3; einragender Anschluss, einr. Länge = 1120mm |

Pos: 3; einragender Anschluss, einr.  
Länge = 1120mm

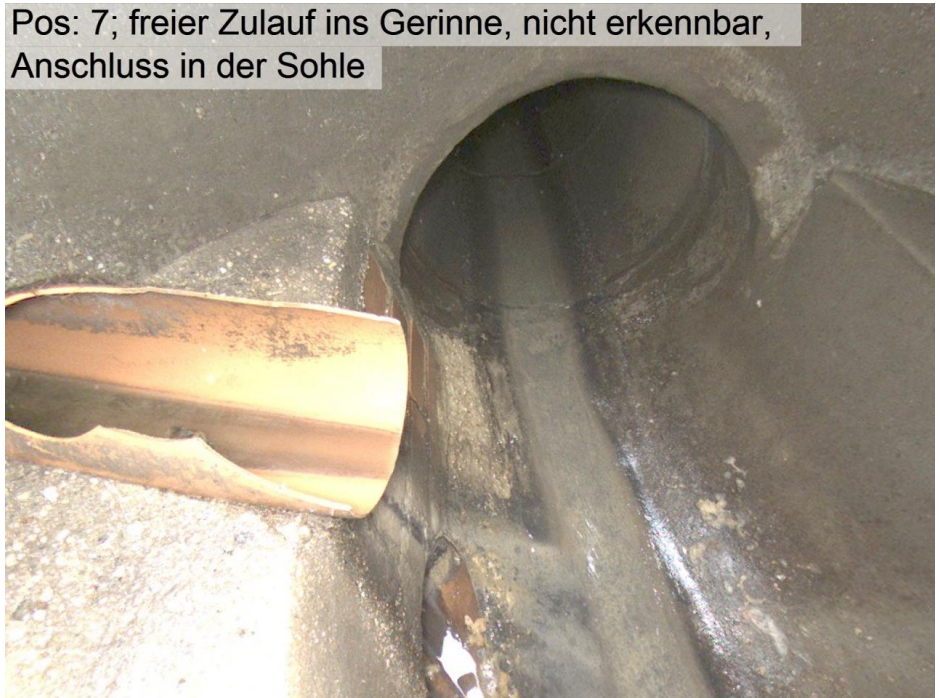
**Foto** 1124

| Nr. | Foto | Video | Tiefe | Zustand | Ber. | V | Beschreibung |
|---|---|---|---|---|---|---|---|
| 10 | 1124 | | 1,87 | DCA.B.Y | I | | Pos: 7; freier Zulauf ins Gerinne, nicht erkennbar, Anschluss in der Sohle |

Pos: 7; freier Zulauf ins Gerinne,  
nicht erkennbar, Anschluss in der  
Sohle

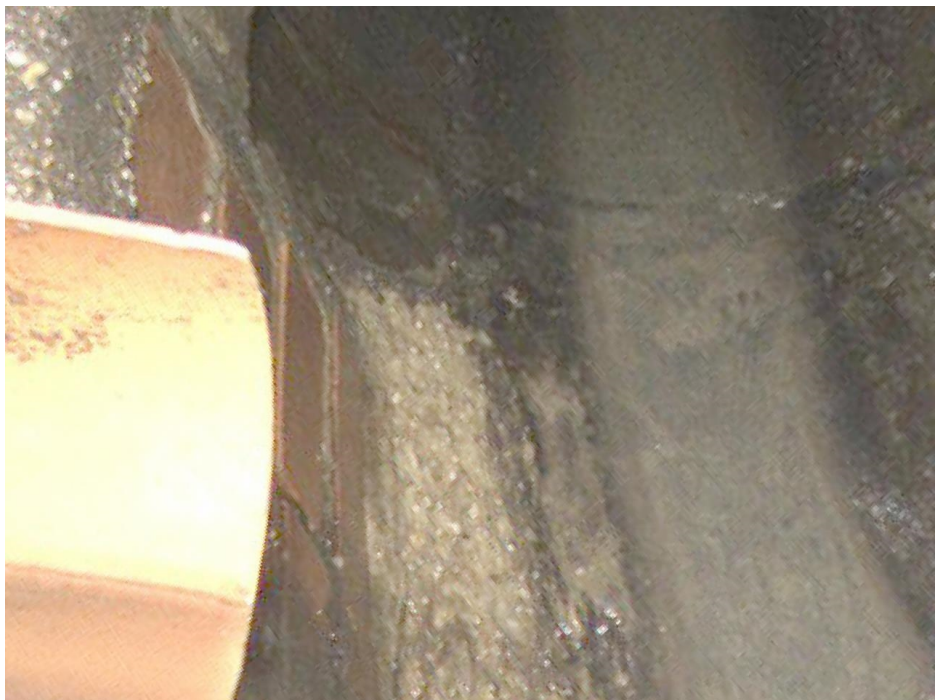
**Foto** 1128

| Nr. | Foto | Video | Tiefe | Zustand | Ber. | V | Beschreibung |
|---|---|---|---|---|---|---|---|
| 11 | 1128 | | 1,87 | DBB.A | I | | Pos: 7; anhaftende Stoffe, Inkrustation, Stärke = 1mm |

Pos: 7; anhaftende Stoffe,  
Inkrustation, Stärke = 1mm

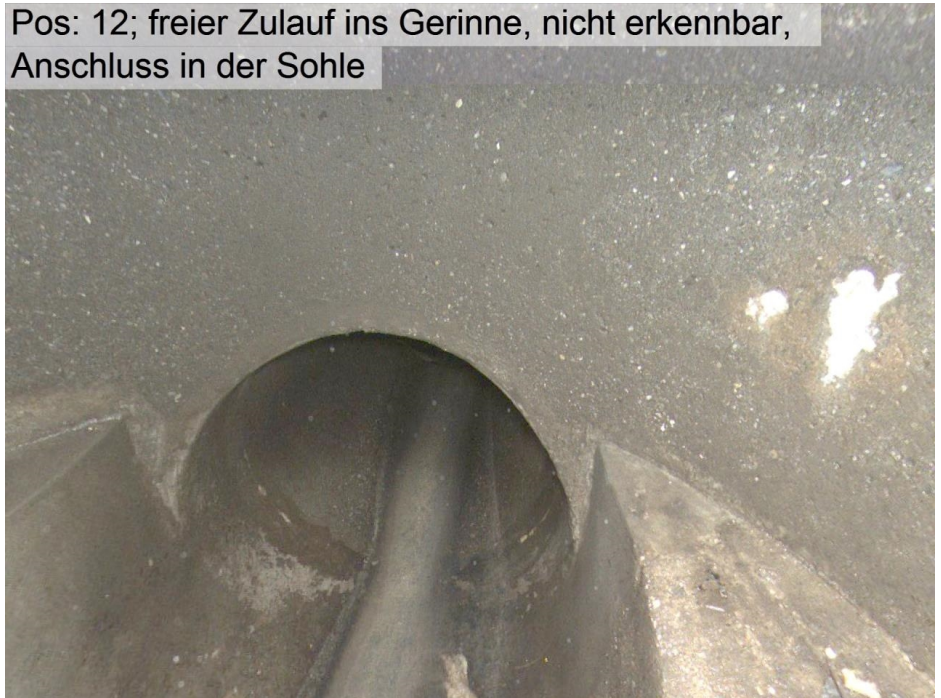
**Foto** 1125

| Nr. | Foto | Video | Tiefe | Zustand | Ber. | V | Beschreibung |
|---|---|---|---|---|---|---|---|
| 12 | 1125 | | 2,00 | DCA.B.Y | I | | Pos: 12; freier Zulauf ins Gerinne, nicht erkennbar, Anschluss in der Sohle |

Pos: 12; freier Zulauf ins Gerinne,  
nicht erkennbar, Anschluss in der  
Sohle
