Kanalsanierungsmaßnahmen in der VG Kaisersesch

OG Müllenbach

**Haltungsbestandsdokumentation Renovierungsmaßnahmen
(mit Fotos)**

Projekt Nr.
2206
August 2023

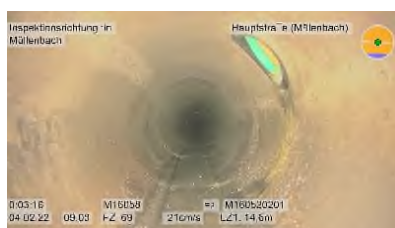
IBS-M16058-003.JPG

15,60 m BCA B A 150 2 Anschluss, Sattelanschluss - gebohrt, Anschluss offen

Bemerkung: **Rehau- AwaDock, , anschließend Bogenformstück 30 Grad, Dichtungsring leicht einragend GEA-Nr. 42**

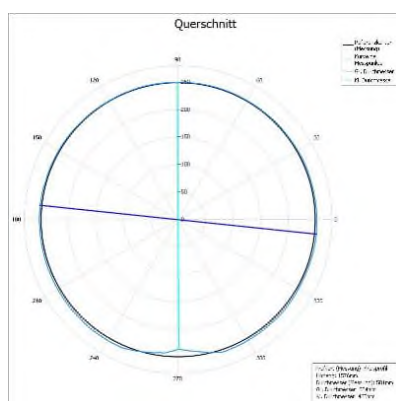
H__066.jpg

1,50 m BDB 0 Allgemeine Anmerkung

Bemerkung: Durchmesserbestimmung
