# **Kanalsanierungsmaßnahmen in der VG Kaisersesch**

**Stadt Kaisersesch**

## **Grabenlose Renovierungsmaßnahmen**

Projekt Nr.  
2508

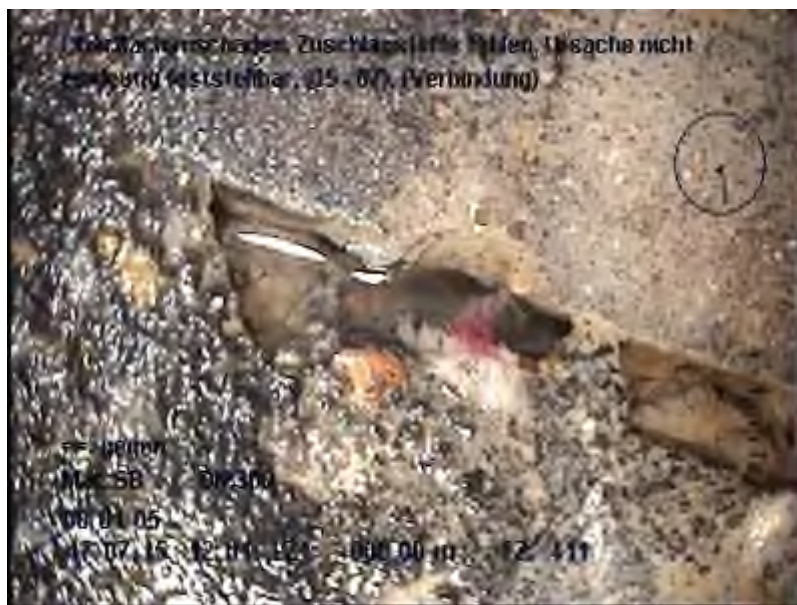
M112165000-00001.JPG

0,00 m	BAF	E	E	5	Oberflächenschaden, Zuschlagstoffe fehlen, nicht eindeutig feststellbar
--------	-----	---	---	---	---

*Bemerkung*    **Am Bauwerksanschluss**

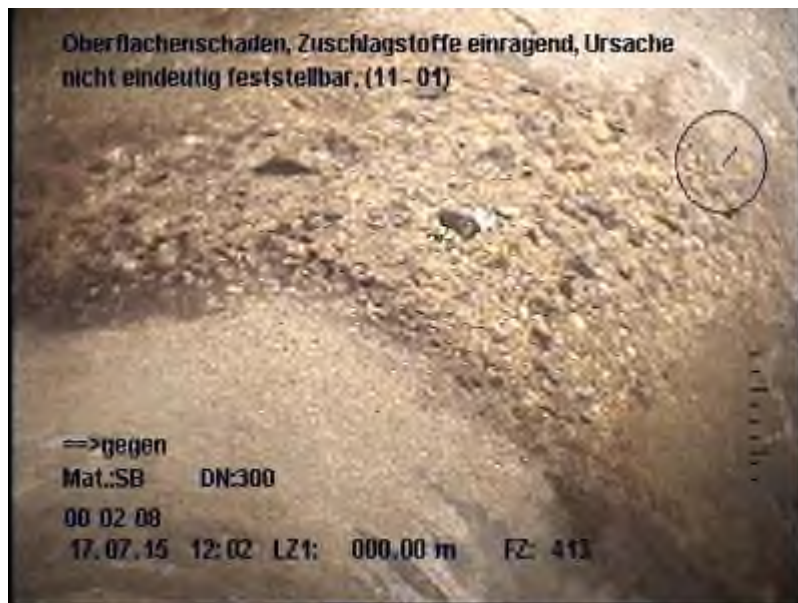
M112165000-00002.JPG

<b>0,50 m</b>	<b>BAF</b>	<b>D</b>	<b>E</b>	<b>11</b>	<b>Oberflächenschaden, Zugschlagstoffe einragend, nicht eindeutig feststellbar</b>
---------------	------------	----------	----------	-----------	--

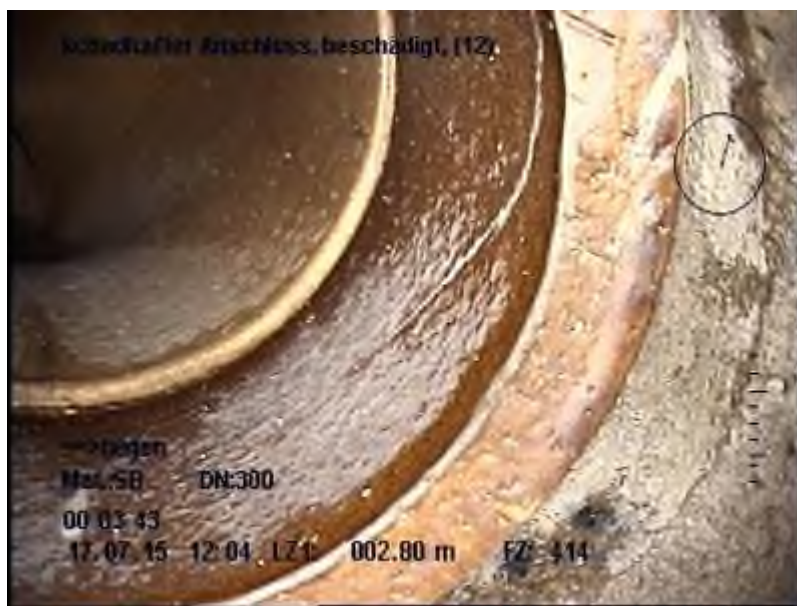
**M112165000-00004.JPG**

**2,80 m      BAH    D                              12      Schadhafter Anschluss, beschädigt**

*Bemerkung*    **Rissbildung**

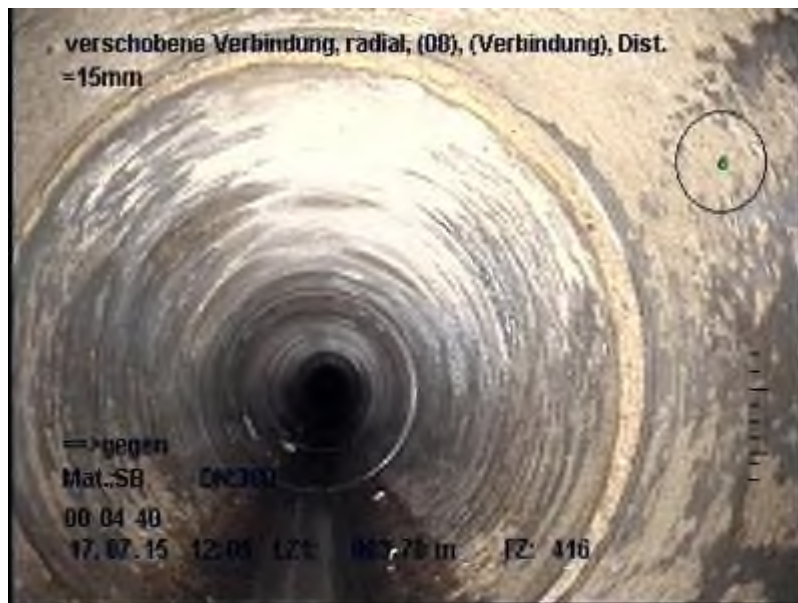
**M112165000-00005.JPG**

**3,90 m      BAJ      B              15              8      Verschobene Verbindung, radial**

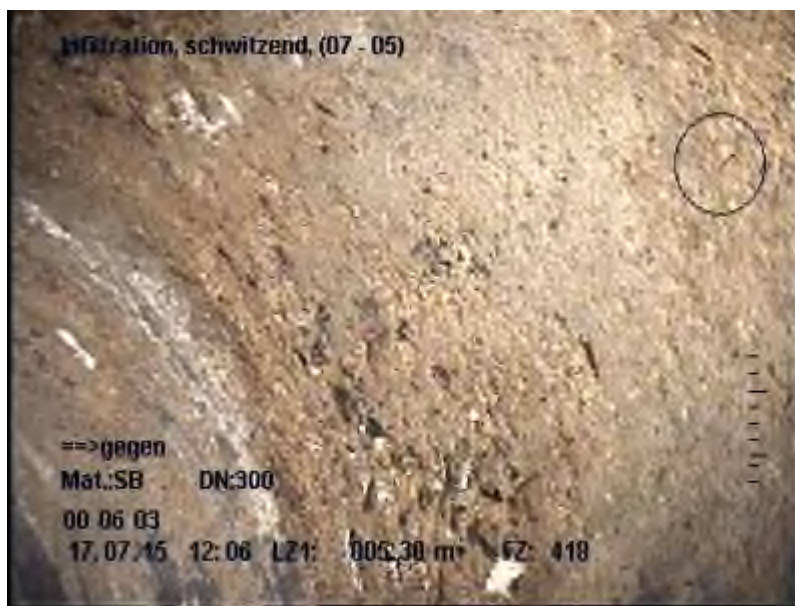
M112165000-00006.JPG

5,30 m      BBF      A                      7      Infiltration, Schwitzen

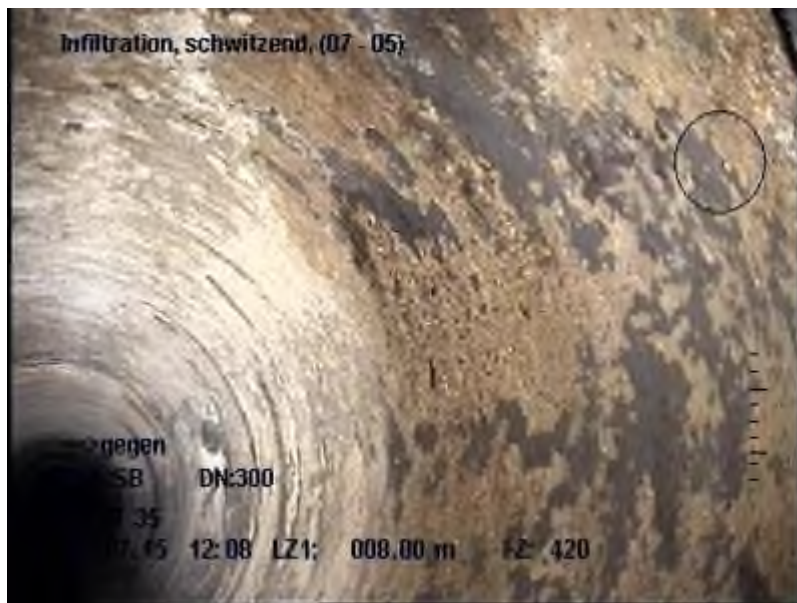
**M112165000-00007.JPG**

**8,00 m      BBF      A                      7      Infiltration, Schwitzen**

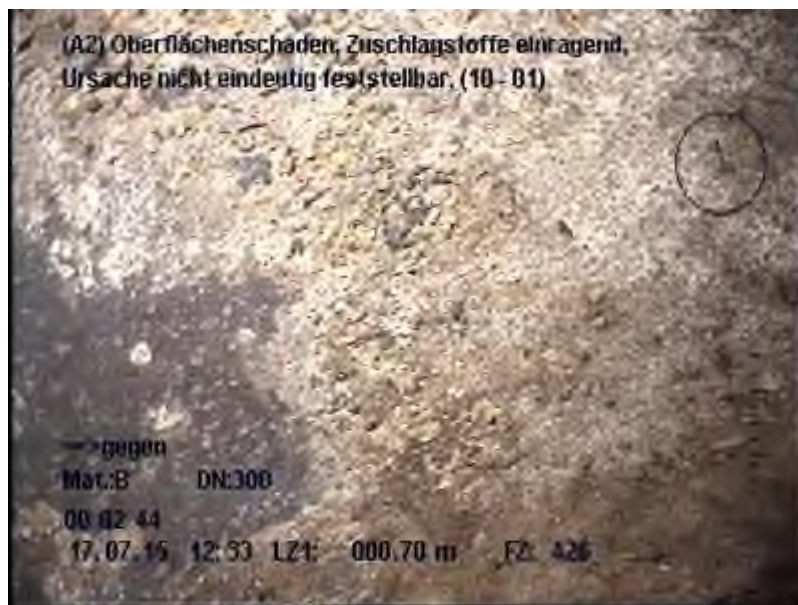
**M112170000-00002.JPG**

**0,70 m      BAF    D    E                      10      Oberflächenschaden, Zugschlagstoffe einragend, nicht eindeutig feststellbar**

*Bemerkung*    **Stellenweise**

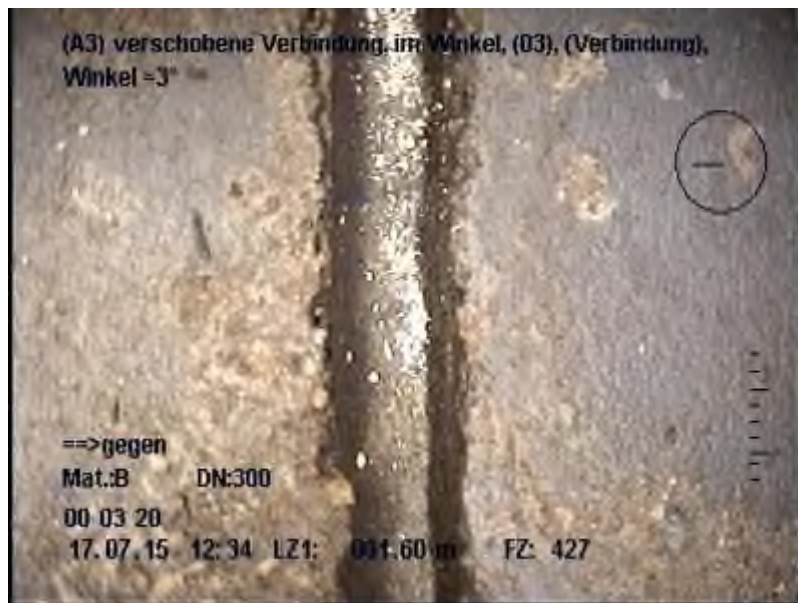
M112170000-00003.JPG

1,60 m	BAJ C	3	3	Verschobene Verbindung, im Winkel
--------	-------	---	---	-----------------------------------

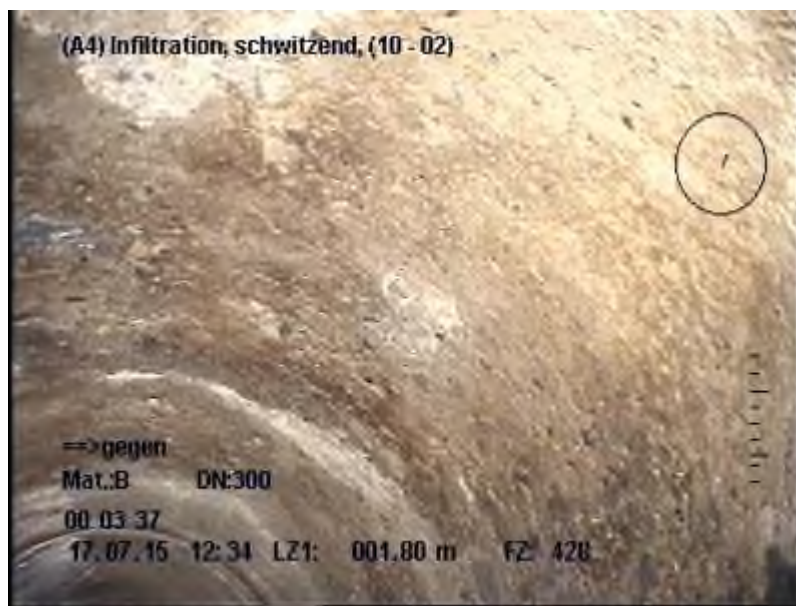
**M112170000-00004.JPG**

**1,80 m      BBF    A                      10    Infiltration, Schwitzen**

*Bemerkung*    **Stellenweise**

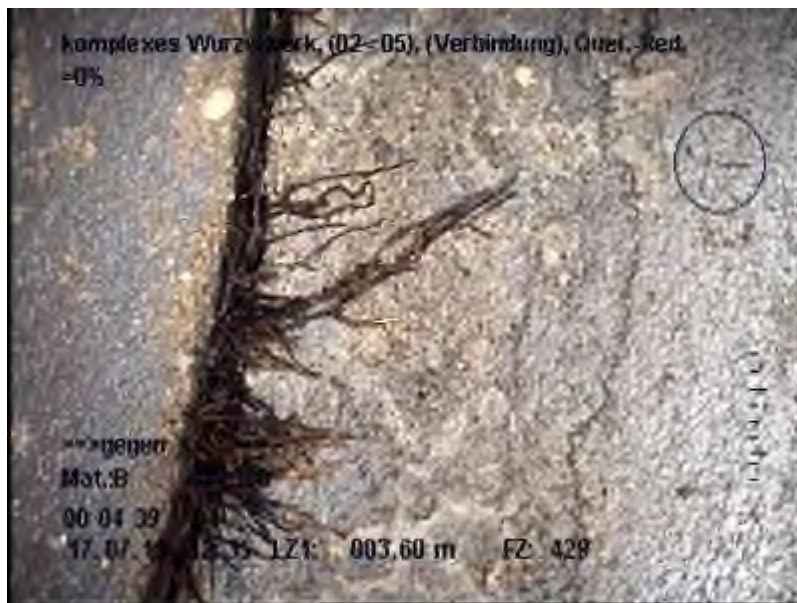
M112170000-00005.JPG

3,60 m	BBA C	2	2	Wurzeln, komplexes Wurzelwerk
--------	-------	---	---	-------------------------------

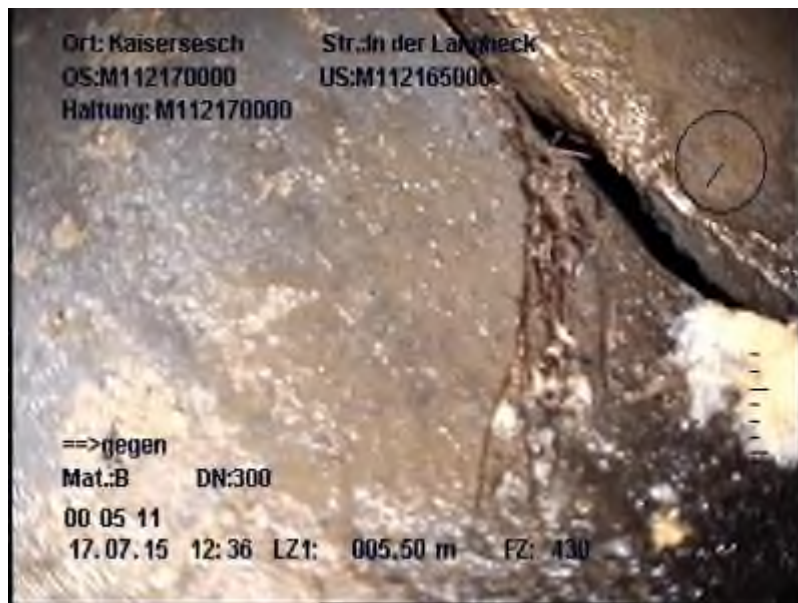
M112170000-00006.JPG

5,60 m	BBA C	2	4	Wurzeln, komplexes Wurzelwerk
--------	-------	---	---	-------------------------------

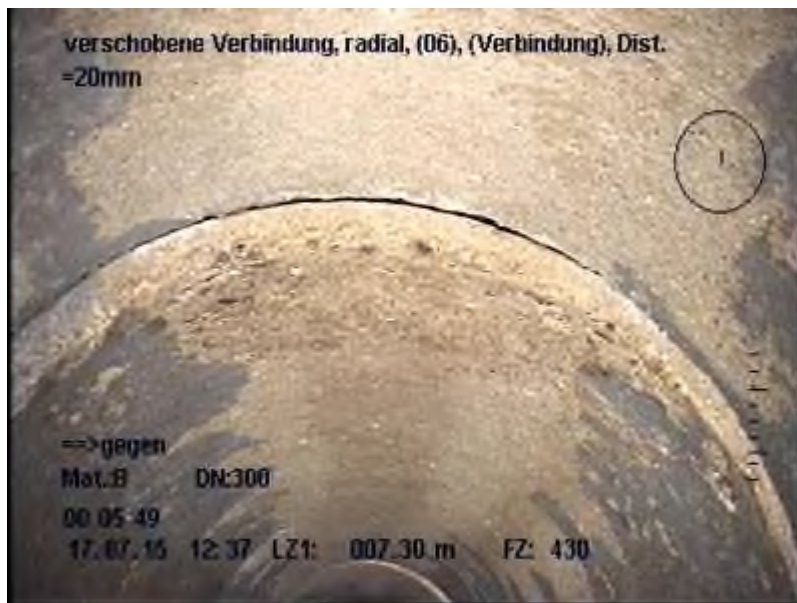
**M112170000-00007.JPG**

**7,30 m      BAJ      B              20              6      Verschobene Verbindung, radial**

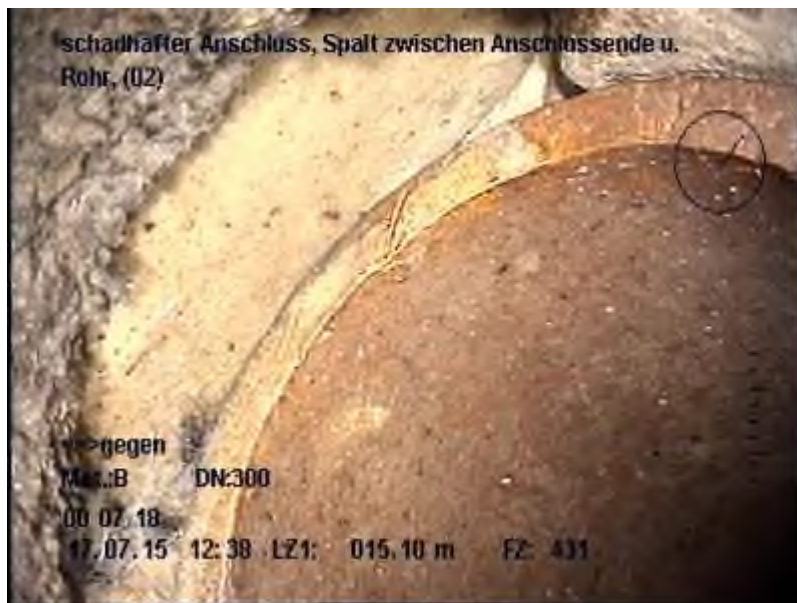
**M112170000-00009.JPG**

**15,10 m      BAH      B                      2      Schadhafter Anschluss, zurückliegend**

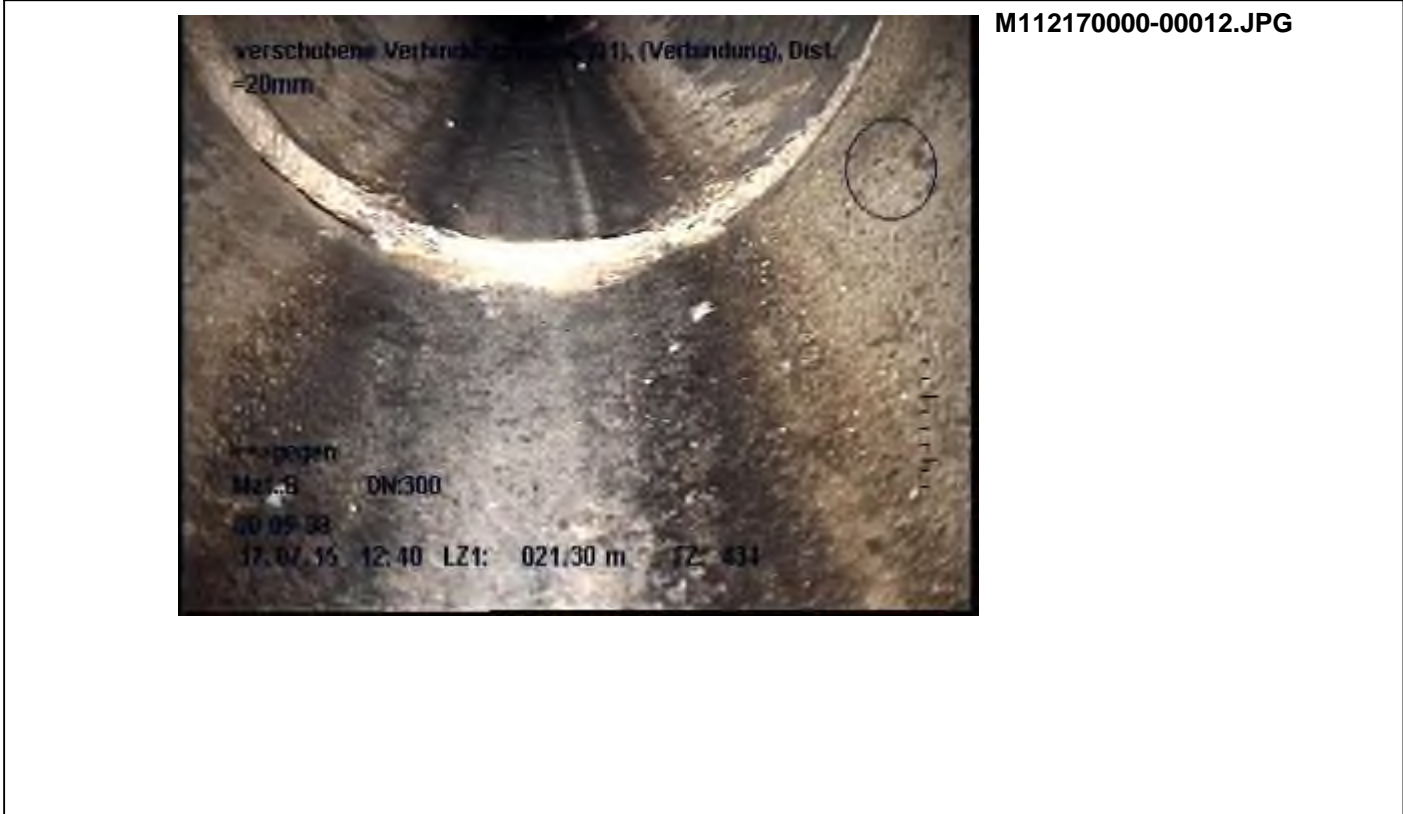
**M112170000-00012.JPG**

21,50 m	BAJ	B	20	1	Verschobene Verbindung, radial
---------	-----	---	----	---	--------------------------------

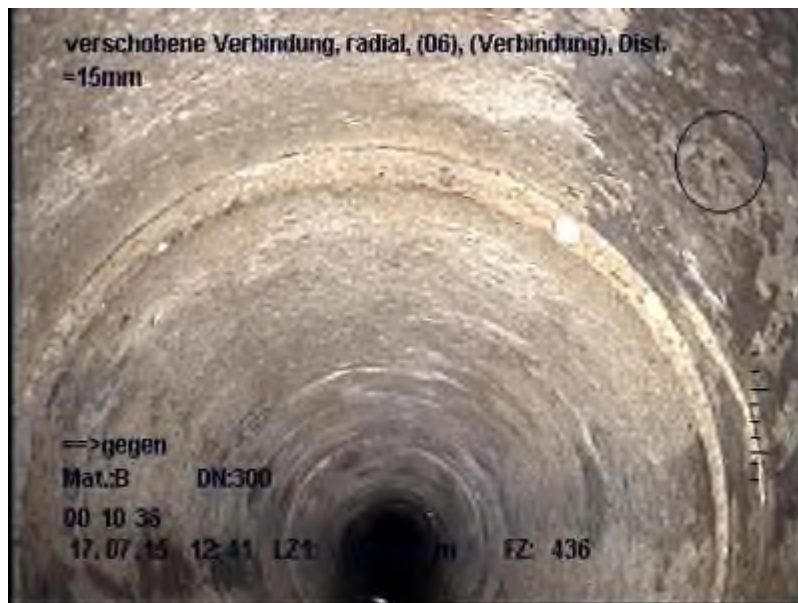
M112170000-00013.JPG

25,80 m      BAJ      B              15              6      Verschobene Verbindung, radial

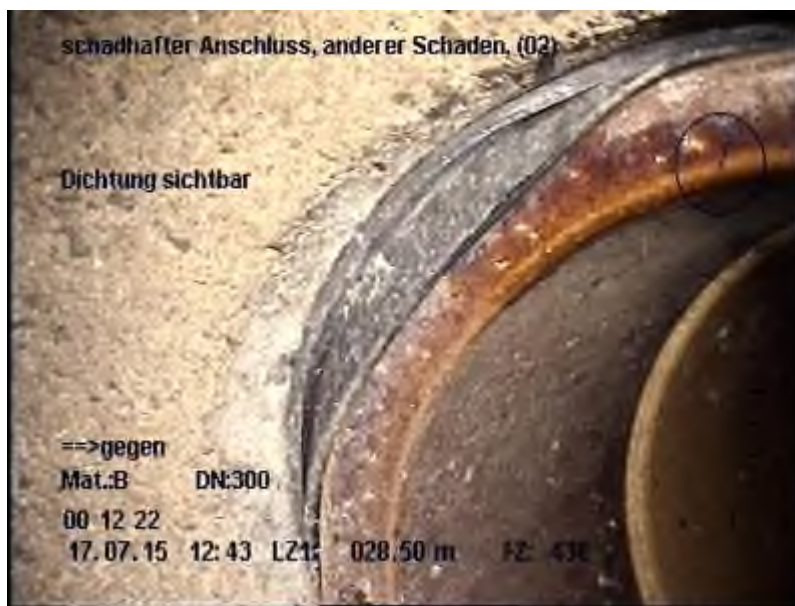
M112170000-00016.JPG

**28,50 m    BAH    Z                      2    Schadhafter Anschluss, anderer Schaden**

*Bemerkung*    **Dichtung sichtbar**

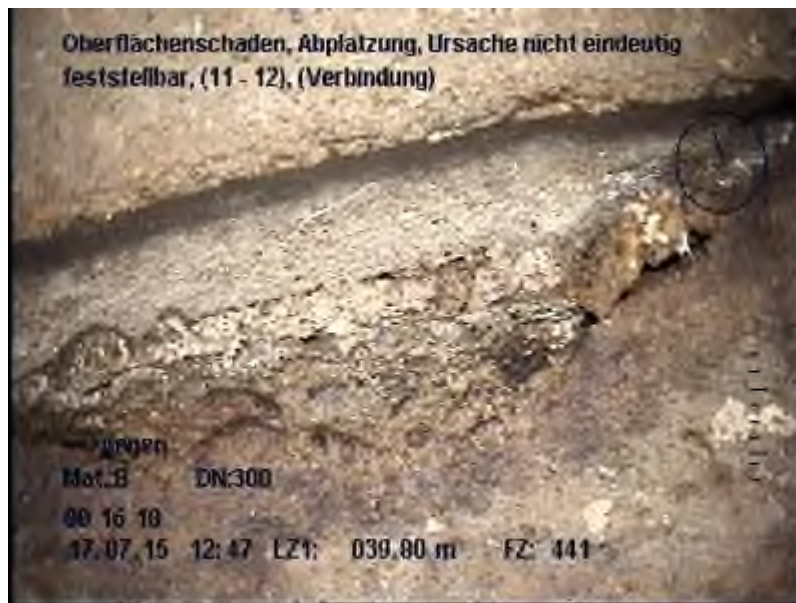
**M112170000-00020.JPG**

**39,80 m      BAO                                      11      Boden sichtbar**

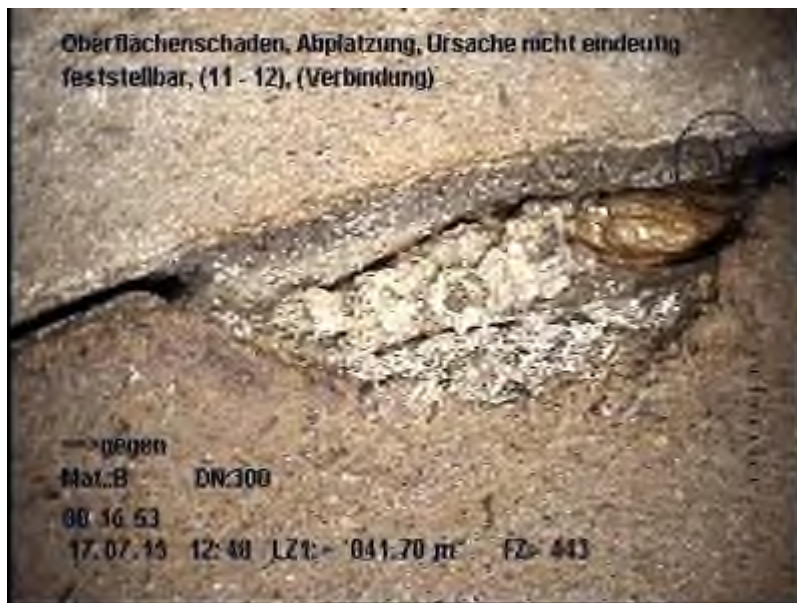
**M112170000-00021.JPG**

**41,70 m      BAO                              11      Boden sichtbar**

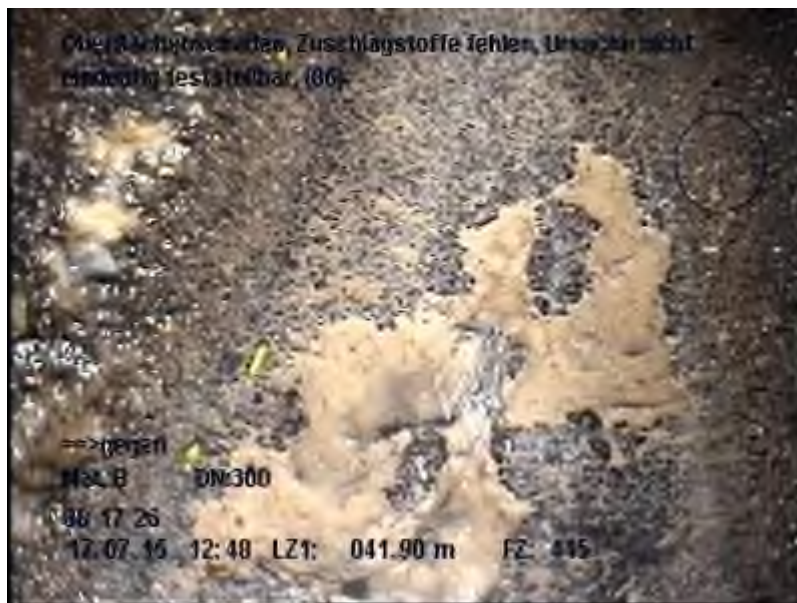
M112170000-00022.JPG

41,90 m	BAF	E	E	6	Oberflächenschaden, Zuschlagstoffe fehlen, nicht eindeutig feststellbar
---------	-----	---	---	---	---

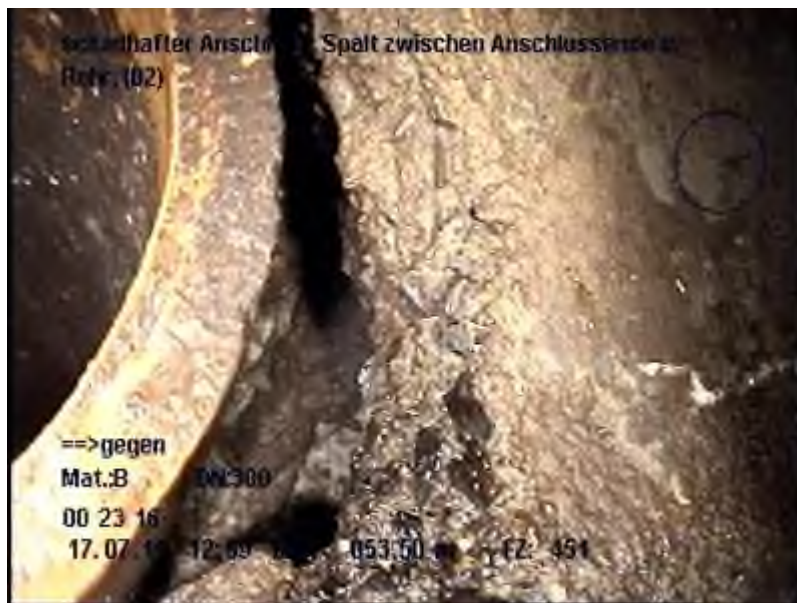
M112170000-00027.JPG

53,50 m	BAH   B		2	Schadhafter Anschluss, zurückliegend
---------	---------	--	---	--------------------------------------

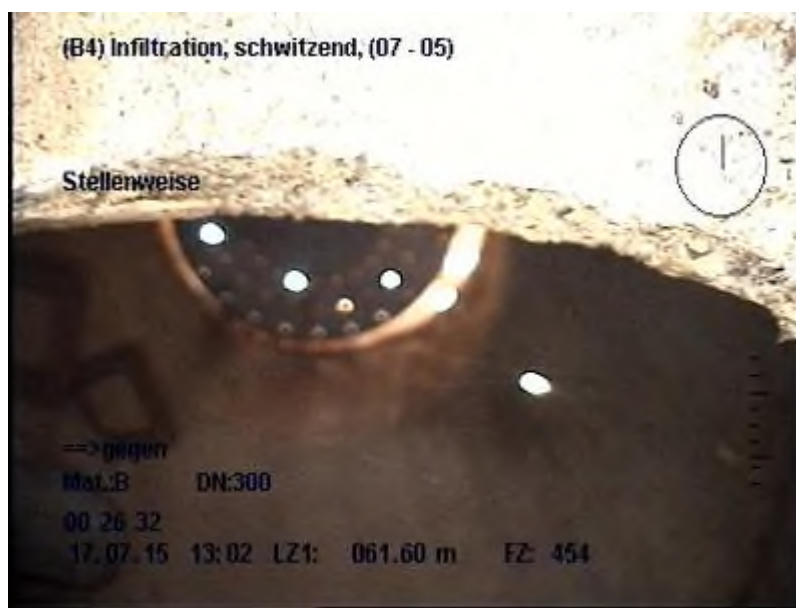
M112170000-00029.JPG

61,60 m      BBF      A                      7      Infiltration, Schwitzen

Bemerkung      Stellenweise

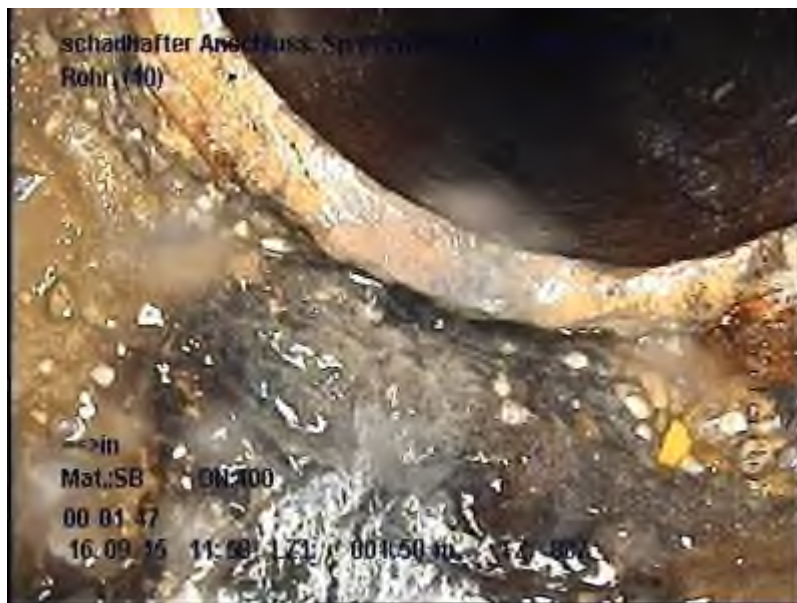
**M112900000-00002.JPG**

**1,50 m      BAH    B                      10      Schadhafter Anschluss, zurückliegend**

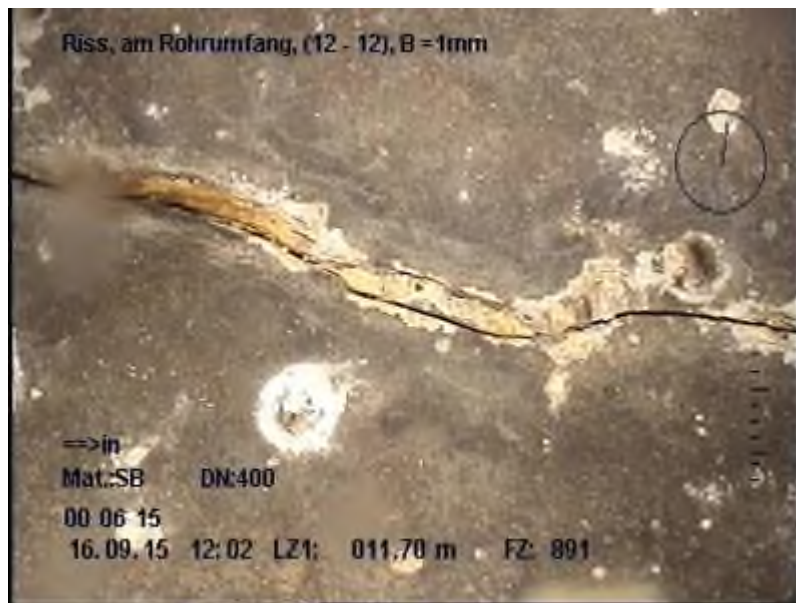
**M112900000-00005.JPG**

**11,70 m      BAB      B      B              1              12      Rissbildung, Riss, am Rohrumfang**

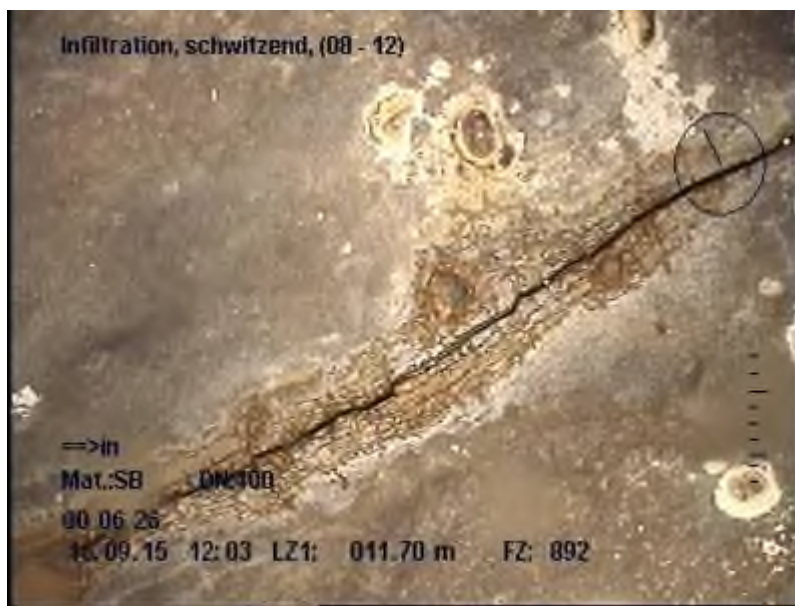
**M112900000-00006.JPG**

**11,70 m      BBF    A                                      8      Infiltration, Schwitzen**

*Bemerkung*    **Am Riss**

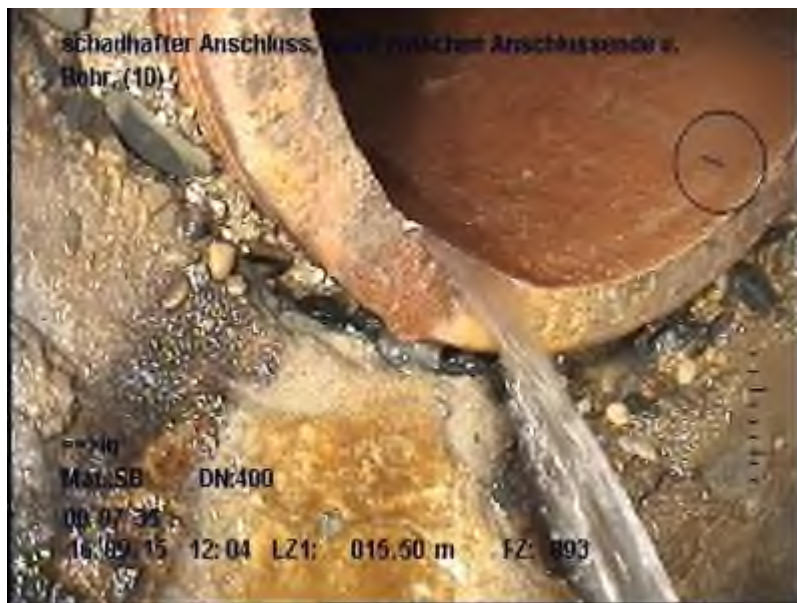
**M112900000-00008.JPG**

**15,50 m      BAH      B                      10      Schadhafter Anschluss, zurückliegend**

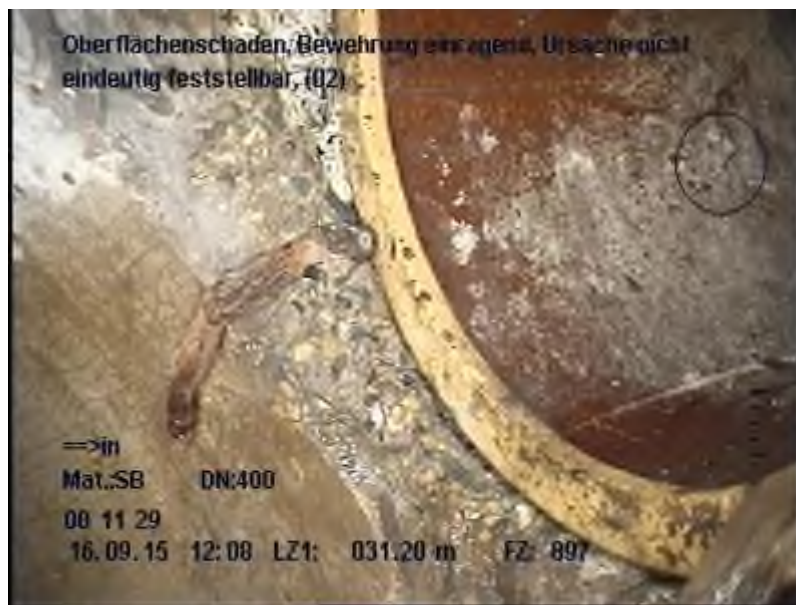
M112900000-00010.JPG

<b>31,20 m</b>	<b>BAF</b>	<b>G</b>	<b>E</b>	<b>2</b>	<b>Oberflächenschaden, Bewehrung einragend, nicht eindeutig feststellbar</b>
----------------	------------	----------	----------	----------	--

*Bemerkung*    **Am Anschluss**

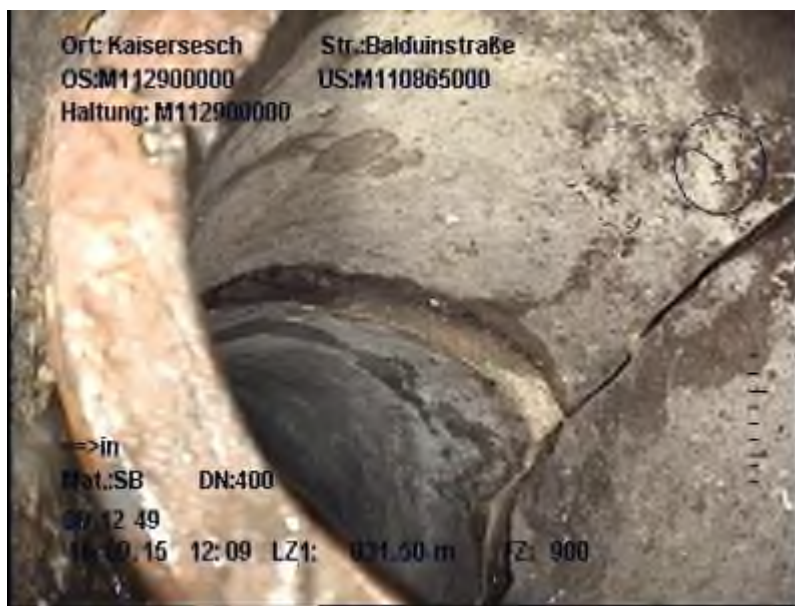
**M112900000-00013.JPG**

**31,50 m      BAH      D                      10      Schadhafter Anschluss, beschädigt**

*Bemerkung*      **Rissbildung**

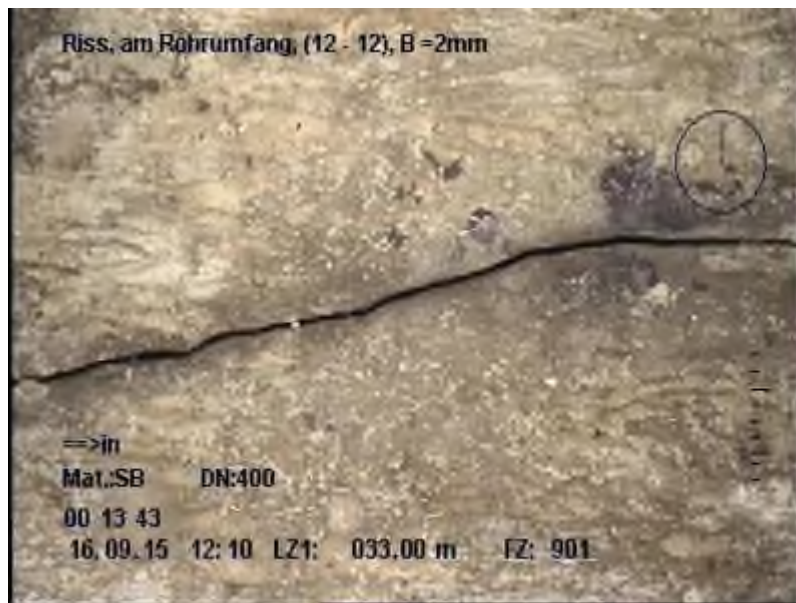
**M112900000-00014.JPG**

**33,00 m      BAB      B      B                      2                      12      Rissbildung, Riss, am Rohrumfang**

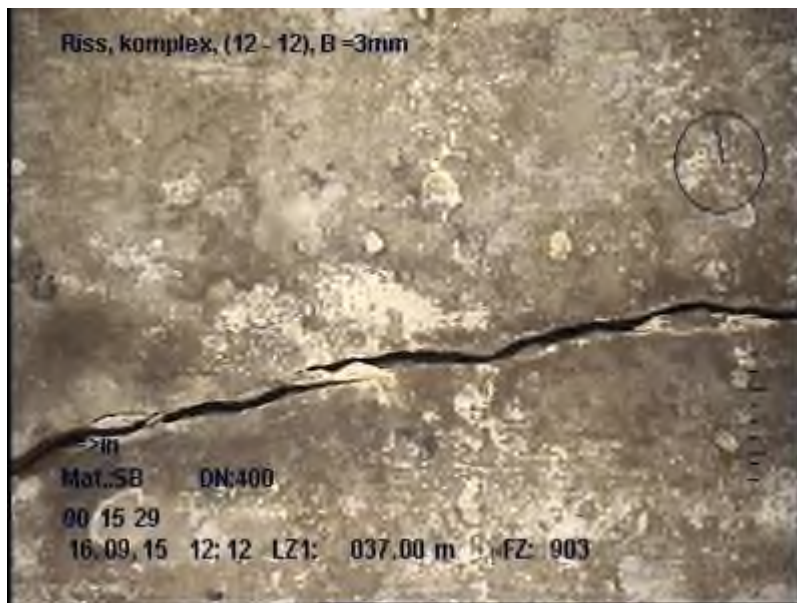
M112900000-00016.JPG

<b>37,00 m</b>	<b>BAB</b>	<b>B</b>	<b>C</b>	<b>3</b>	<b>12</b>	<b>Rissbildung, Riss, komplexe Rissbildung</b>
----------------	------------	----------	----------	----------	-----------	--

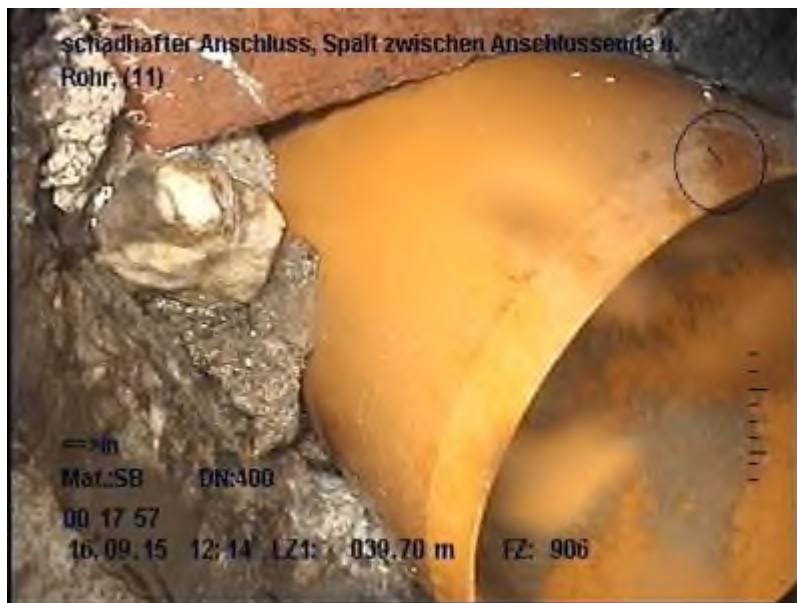
**M112900000-00018.JPG**

<b>39,70 m</b>	<b>BAH   B</b>		<b>11</b>	<b>Schadhafter Anschluss, zurückliegend</b>
----------------	----------------	--	-----------	---

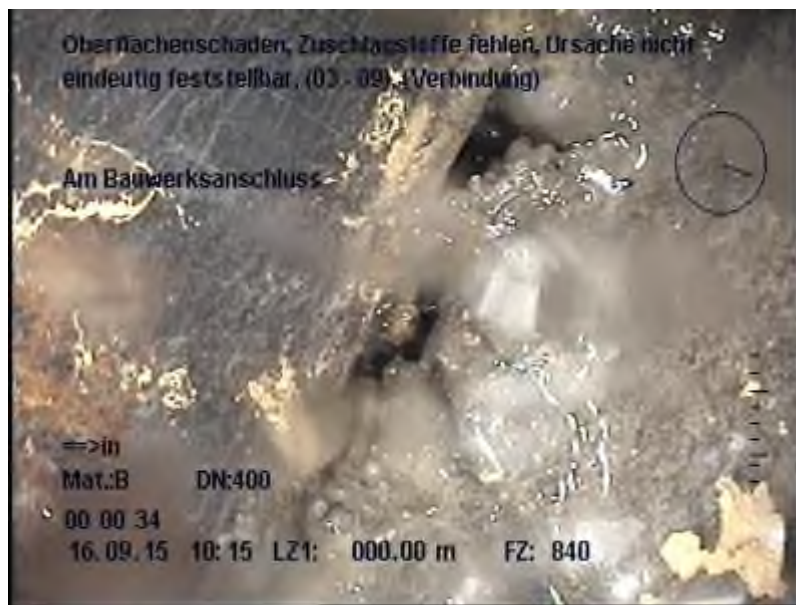
M112905000-00001.JPG

0,00 m	BAF	E	E	3	Oberflächenschaden, Zuschlagstoffe fehlen, nicht eindeutig feststellbar
--------	-----	---	---	---	---

*Bemerkung*    **Am Bauwerksanschluss**

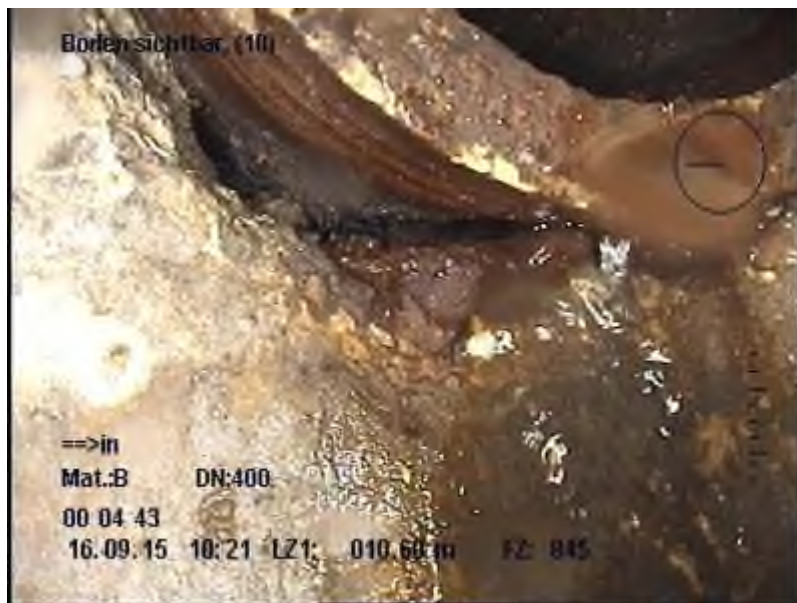
M112905000-00006.JPG

10,60 m	BAO	10		Boden sichtbar
---------	-----	----	--	----------------

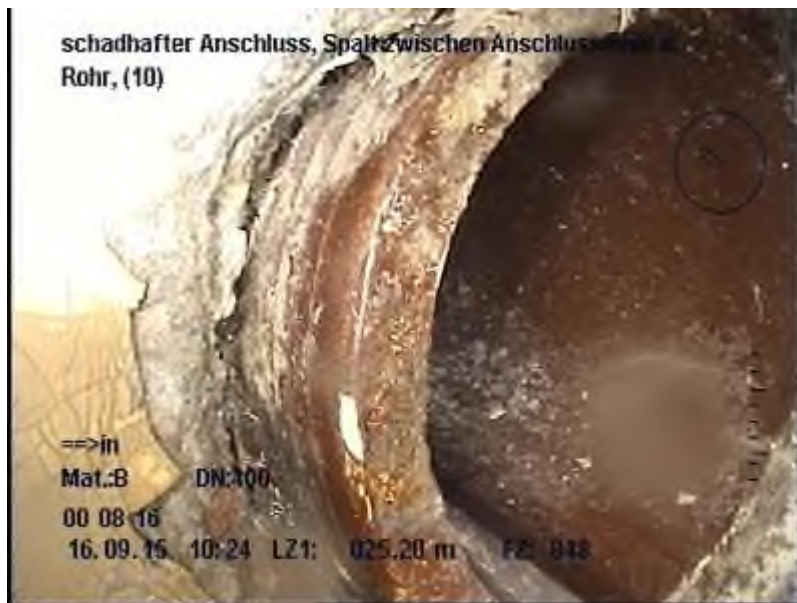
**M112905000-00010.JPG**

**25,20 m      BAH      B                      10      Schadhafter Anschluss, zurückliegend**

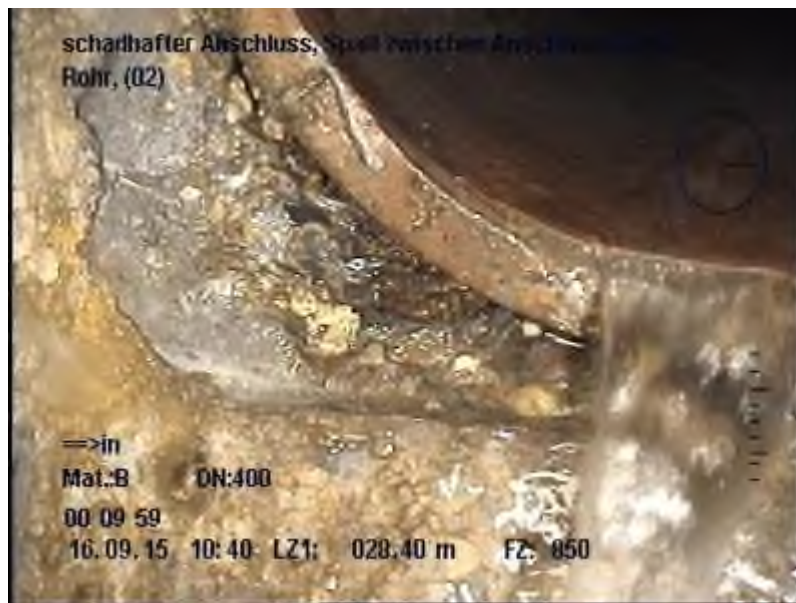
**M112905000-00012.JPG**

**28,40 m      BAH    B                      2      Schadhafter Anschluss, zurückliegend**

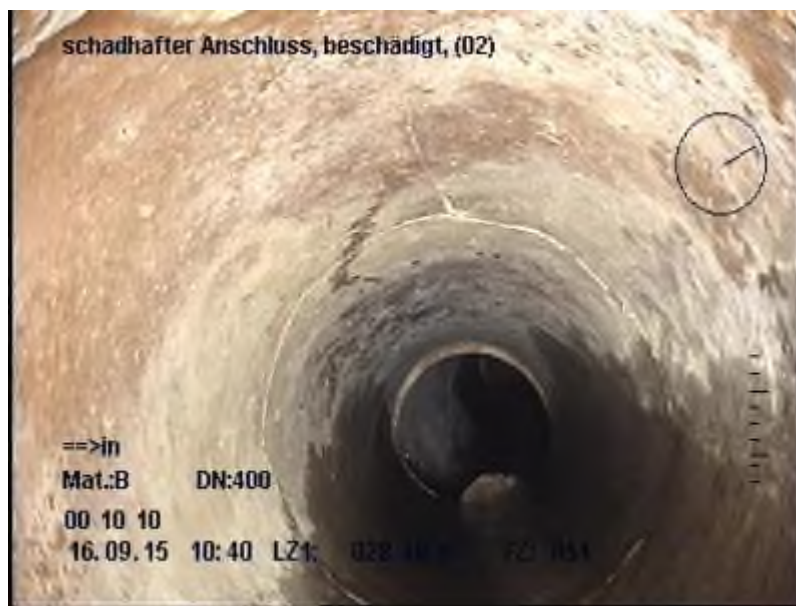
**M112905000-00013.JPG**

**28,40 m    BAH    D                      2    Schadhafter Anschluss, beschädigt**

*Bemerkung*    **Rissbildung/ Abplatzung**

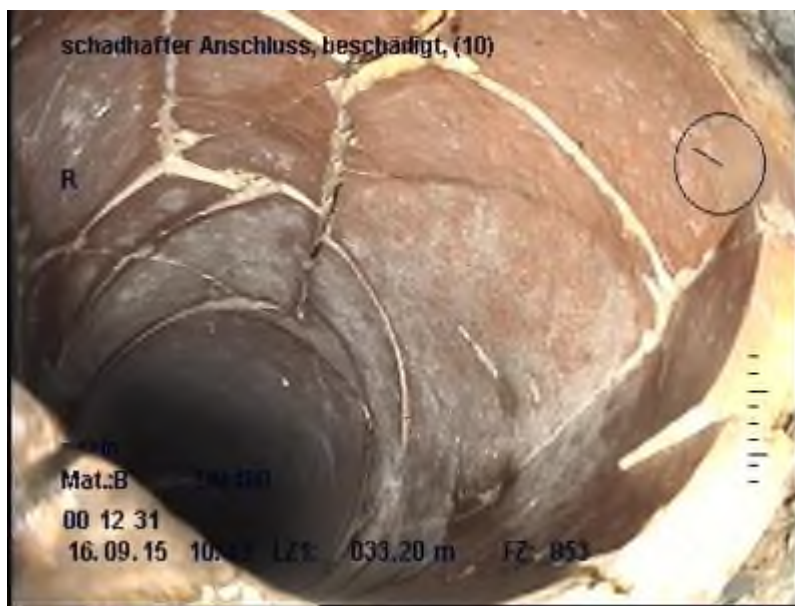
**M112905000-00017.JPG**

**33,20 m      BAH      D                      10      Schadhafter Anschluss, beschädigt**

*Bemerkung*      **Rissbildung**

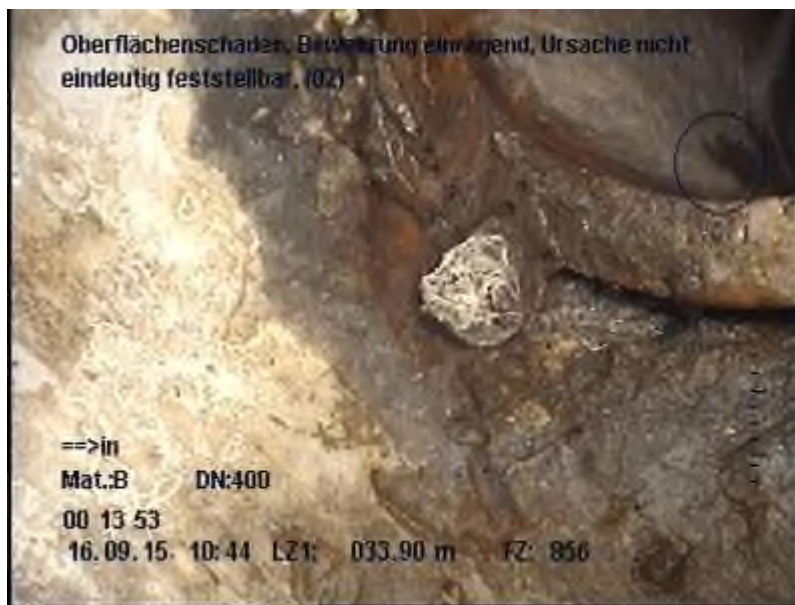
**M112905000-00019.JPG**

**33,90 m      BAF      G      E              2      Oberflächenschaden, Bewehrung einragend, nicht eindeutig feststellbar**

*Bemerkung*      **Am Anschluss**

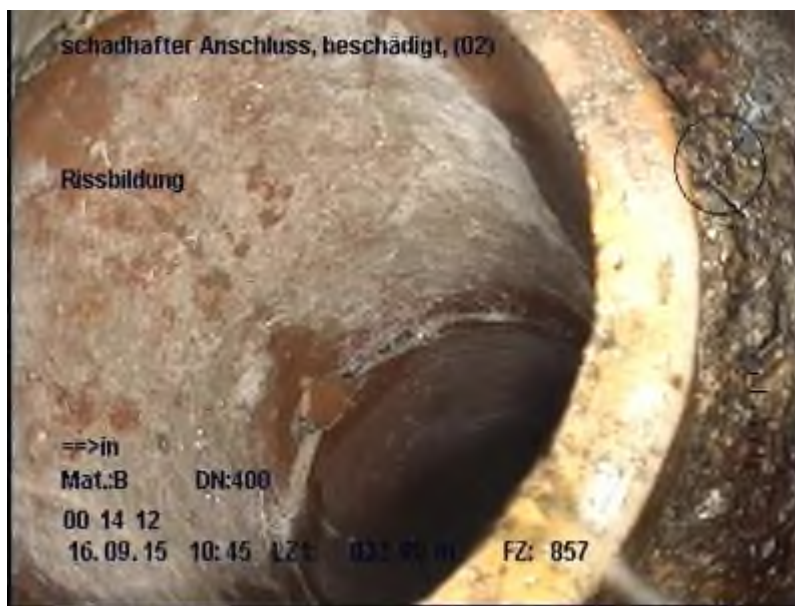
**M112905000-00020.JPG**

**33,90 m    BAH    D                      2    Schadhafter Anschluss, beschädigt**

*Bemerkung*    **Rissbildung**

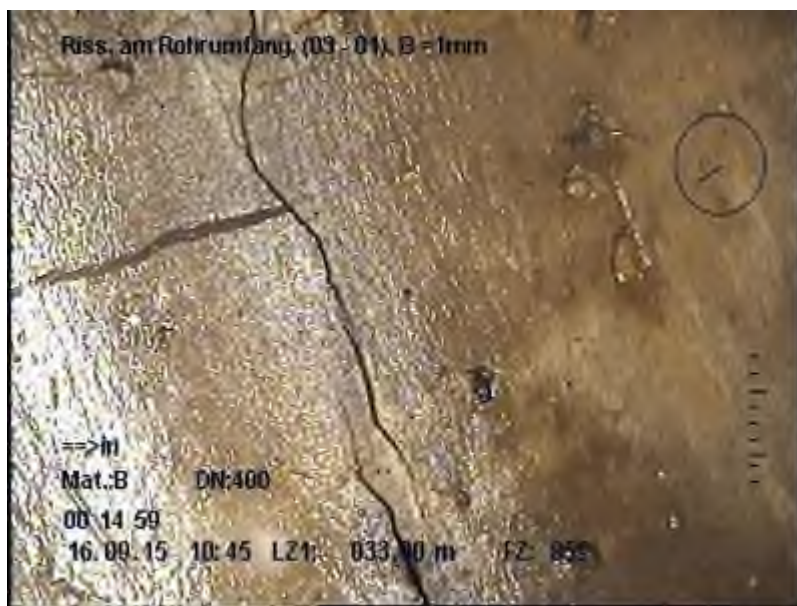
M112905000-00021.JPG

33,90 m	BAB B B	1	3	Rissbildung, Riss, am Rohrumfang
---------	---------	---	---	----------------------------------

*Bemerkung* Vom Anschluss ausgehend

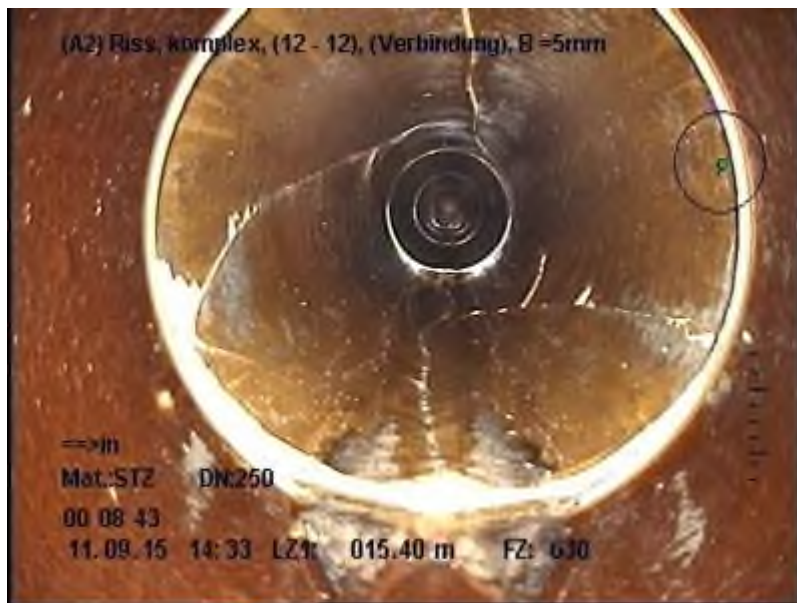
M113000000-00008.JPG

15,40 m	BAB	B	C	5	12	Rissbildung, Riss, komplexe Rissbildung
---------	-----	---	---	---	----	---

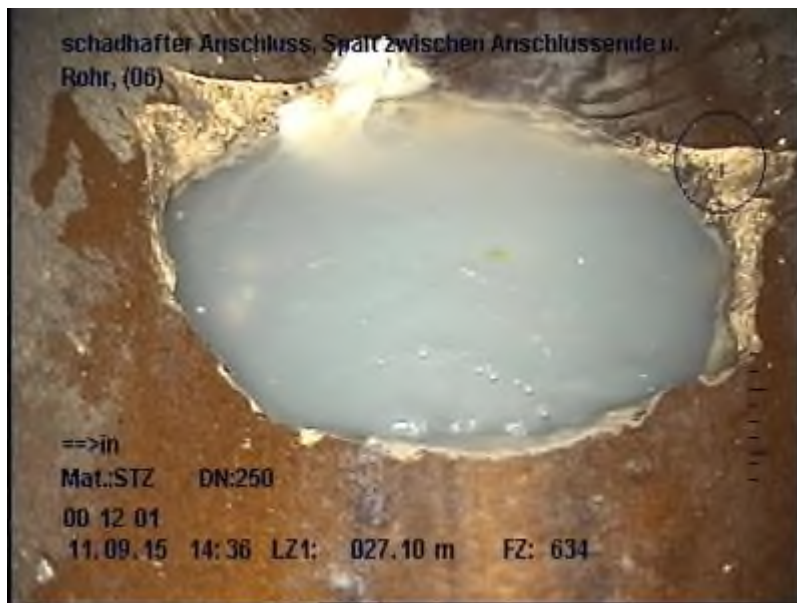
M113000000-00011.JPG

<b>27,10 m</b>	<b>BAH</b>	<b>B</b>		<b>6</b>	<b>Schadhafter Anschluss, zurückliegend</b>
----------------	------------	----------	--	----------	---

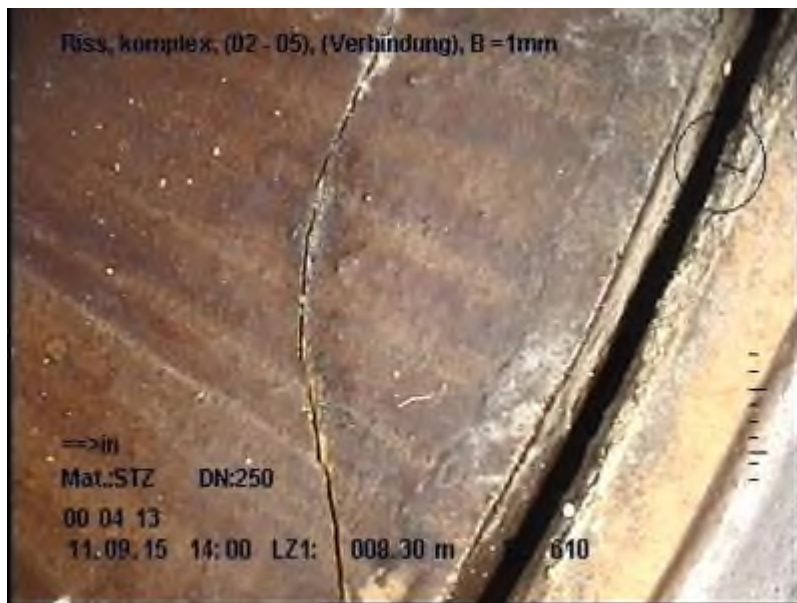
M113005000-00004.JPG

8,30 m	BAB	B	C	1	2	Rissbildung, Riss, komplexe Rissbildung
--------	-----	---	---	---	---	---

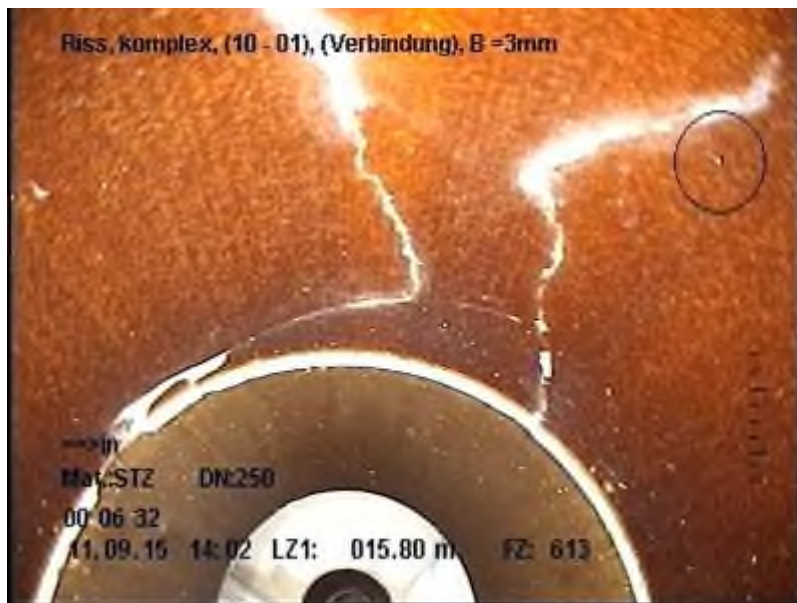
**M113005000-00005.JPG**

**15,80 m      BAB      B      C              3              10      Rissbildung, Riss, komplexe Rissbildung**
