# **Kanalsanierungsmaßnahmen in der VG Kaisersesch**

**Stadt Kaisersesch**

## **Grabenlose Renovierungsmaßnahmen**

Projekt Nr.  
2508

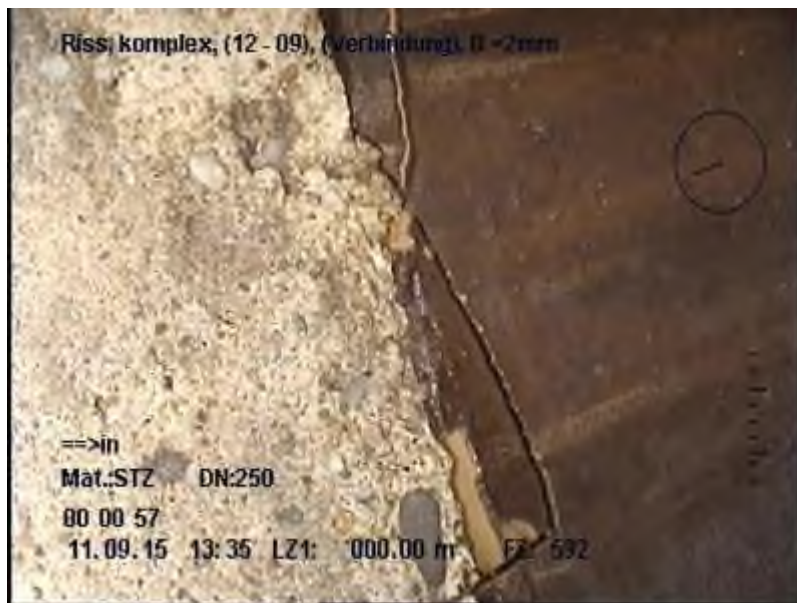
M113010000-00001.JPG

0,00 m	BAB	B C	2	12	Rissbildung, Riss, komplexe Rissbildung
--------	-----	-----	---	----	---

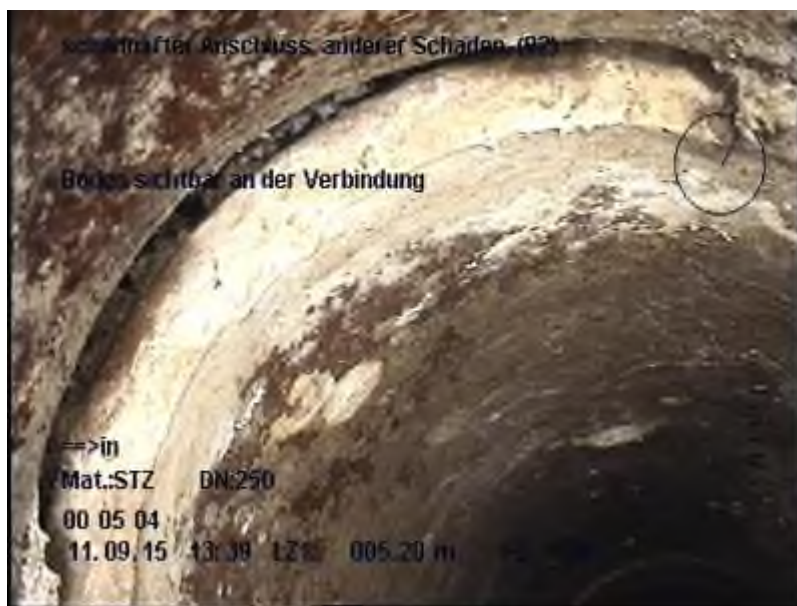
**M113010000-00003.JPG**

*Bemerkung*    **Boden sichtbar an der Verbindung**

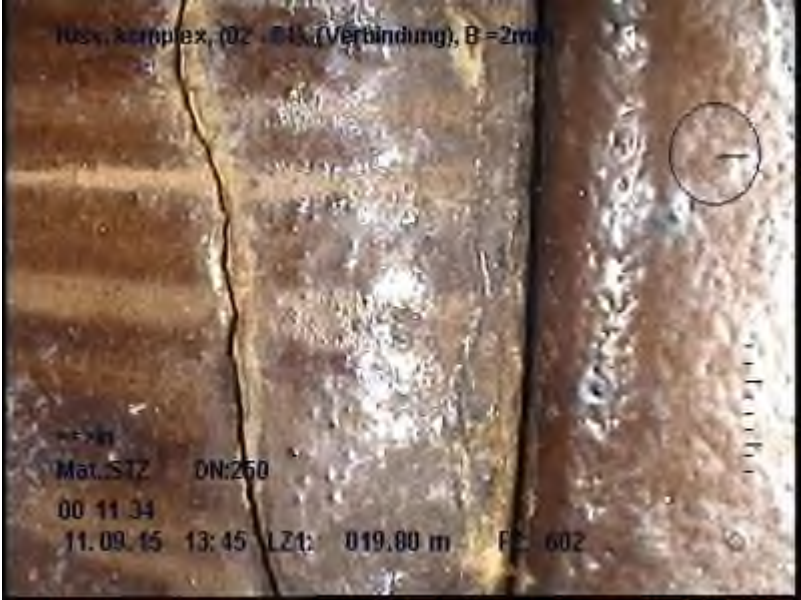
Station	Kode			Quant.1	Lage	Schadenstext
19,80 m	BAB	B	C	2	2	Rissbildung, Riss, komplexe Rissbildung
<div>

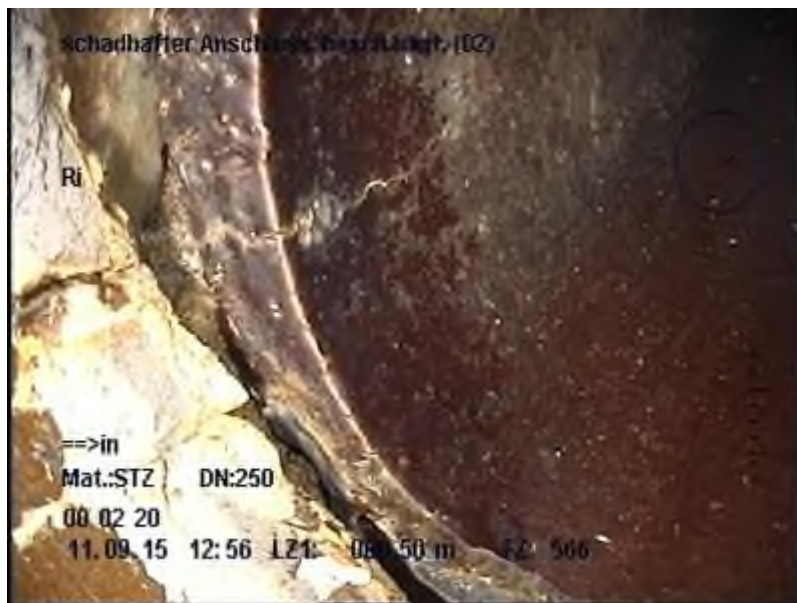
**M113020000-00002.JPG**

**0,50 m      BAH    B                      2      Schadhafter Anschluss, zurückliegend**

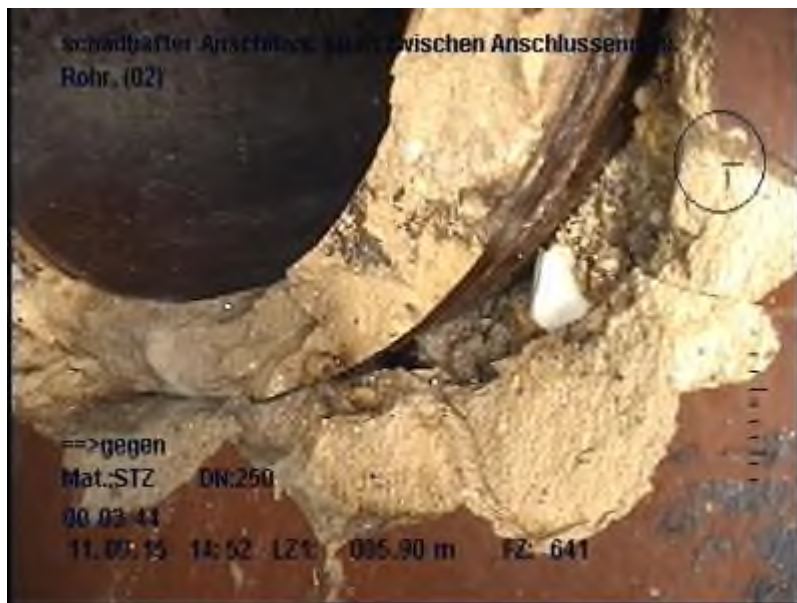
M113040000-00003.JPG

5,90 m	BAH	B	2	Schadhafter Anschluss, zurückliegend
--------	-----	---	---	--------------------------------------
