# **Kanalsanierungsmaßnahmen in der VG Kaisersesch**

**Ortsgemeinde Kaifenheim**

## **Grabenlose Renovierungsmaßnahmen**

Maßnahmenplanung 2026  
(Entwurfs- und Ausführungsplanung)

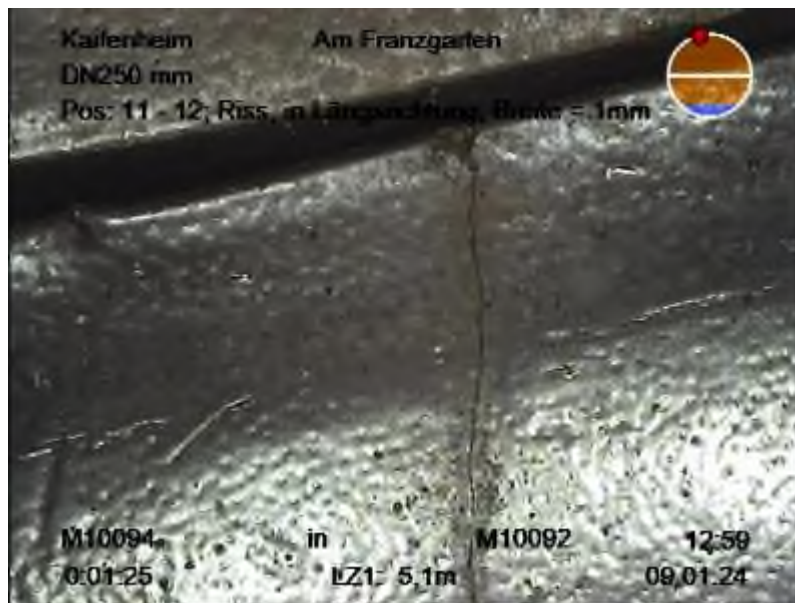
M10094-00001.JPG

5,10 m      BAB    B    A        1        11      Rissbildung, Riss, in Längsrichtung

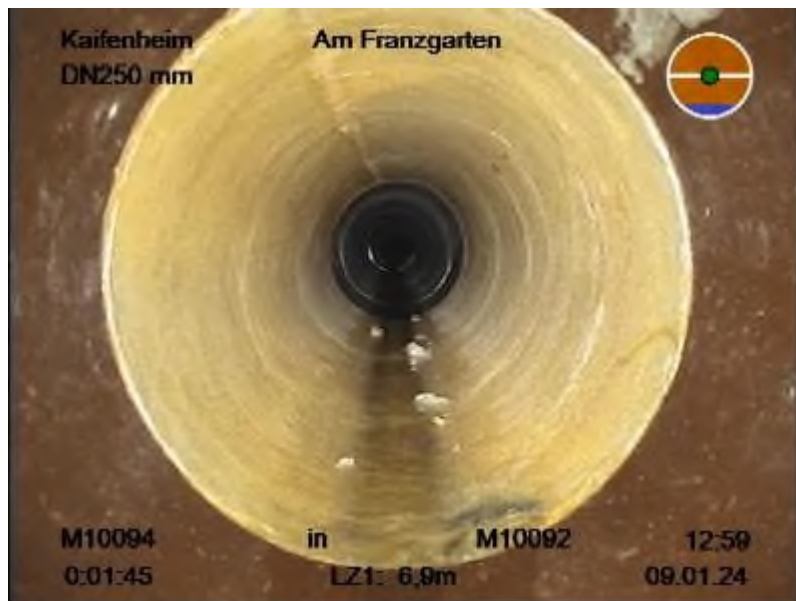
M10094-00002.JPG

<b>7,30 m</b>	<b>BCB    Z</b>	<b>12</b>	<b>Punktuelle Reparatur, anderes grabenloses Reparaturverfahren</b>
---------------	-----------------	-----------	---

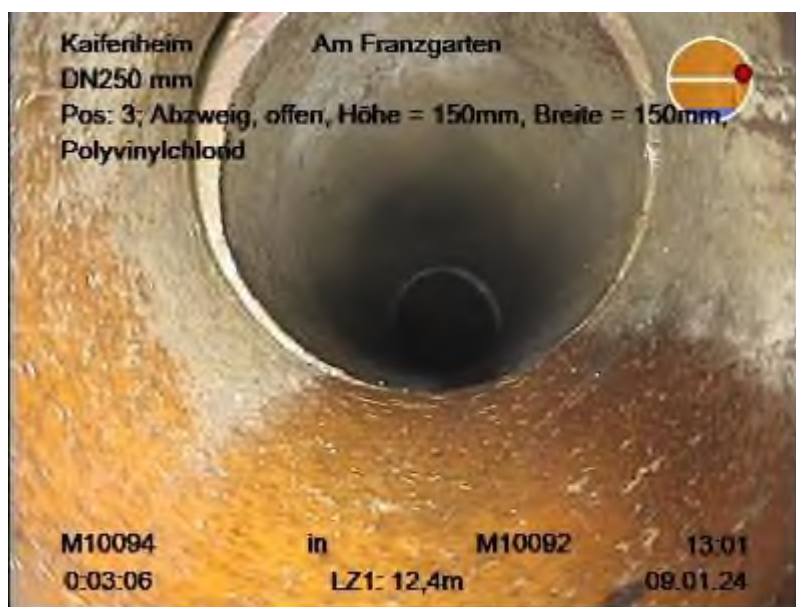
**M10094-00003.JPG**

12,40 m	BCA	A	A	150	3	Anschluss, Abzweig, Anschluss offen
---------	-----	---	---	-----	---	-------------------------------------

**Bemerkung** STZ  
GEA-Haus-Nr. 6, STZ-Abzweig 45 Grad, anschließend gerades  
STZ-Rohr

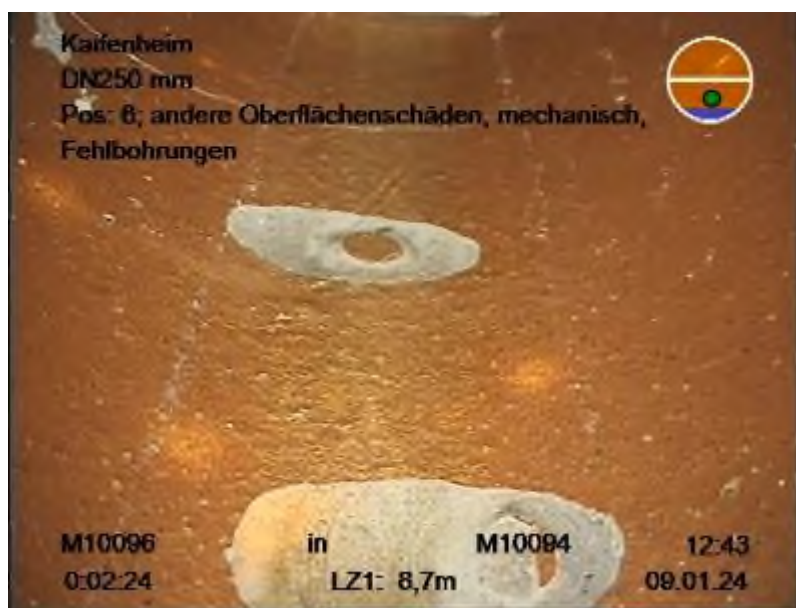
**M10096-00003.JPG**

8,70 m	BAF	Z	A	6	Oberflächenschaden, anderer Oberflächenschaden, mechanische Beschädigung
--------	-----	---	---	---	--

### Bemerkung Fehlbohrungen

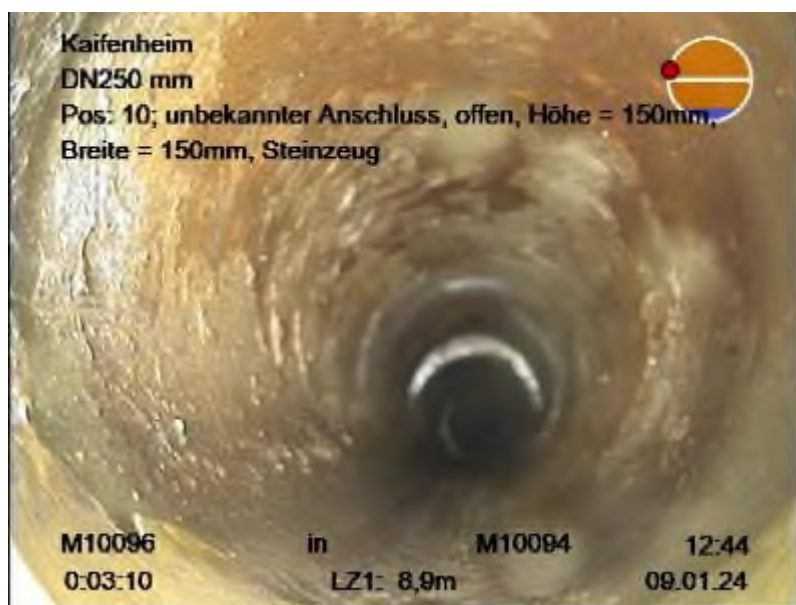
M10096-00004.JPG

8,90 m      BCA    G    A      150      10      Anschluss, unbekannter Anschluss, Anschluss offen

Bemerkung    **STZ**  
GEA-Haus-Nr. 14; mit einfachem STZ-Rohr angeschlossen;  
Anbindung bereits saniert

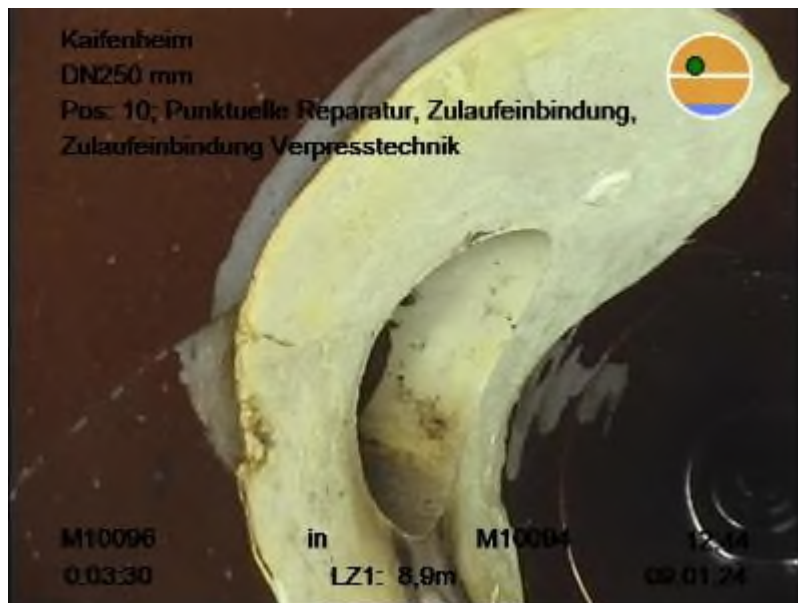
M10096-00005.JPG

8,90 m	BCB    Z		10	Punktuelle Reparatur, anderes grabenloses Reparaturverfahren
--------	----------	--	----	--

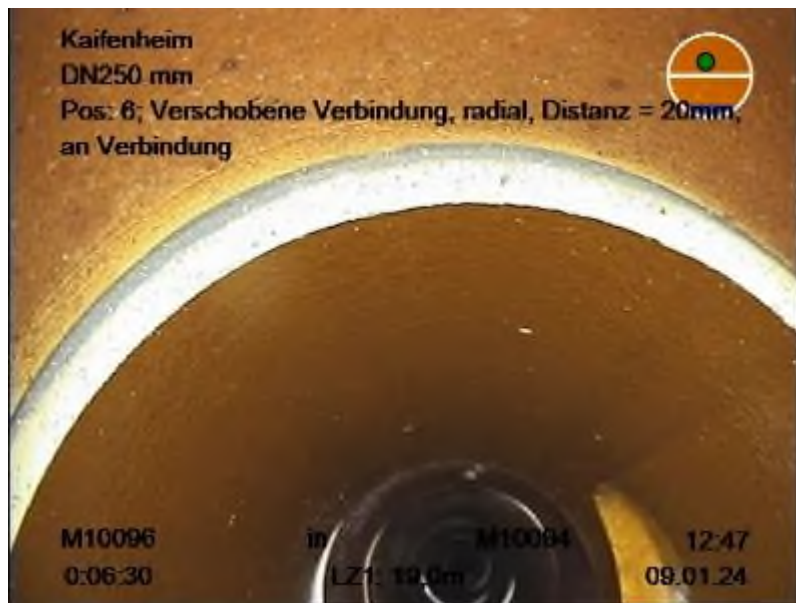
**M10096-00006.JPG**

**19,20 m    BAJ    B                      20            6            Verschobene Verbindung, radial**

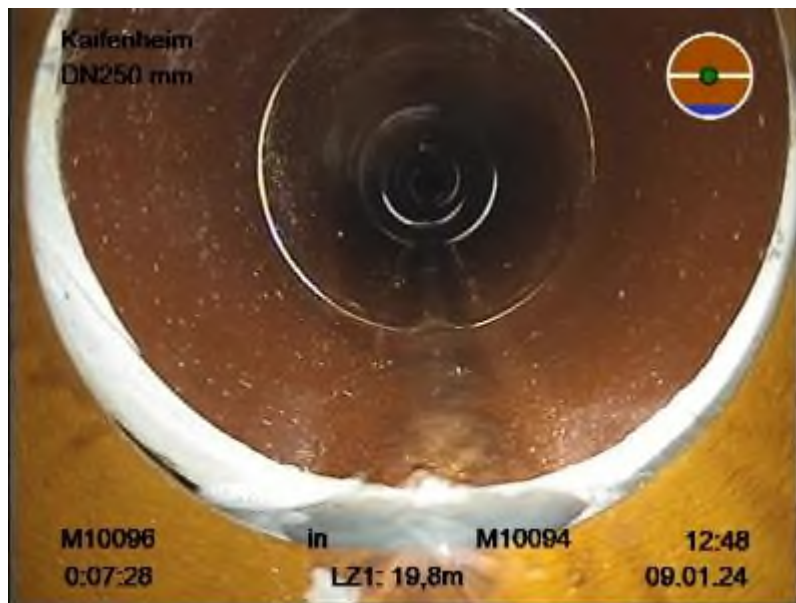
**M10096-00008.JPG**

**19,80 m    BAJ    B                      20            12    Verschobene Verbindung, radial**

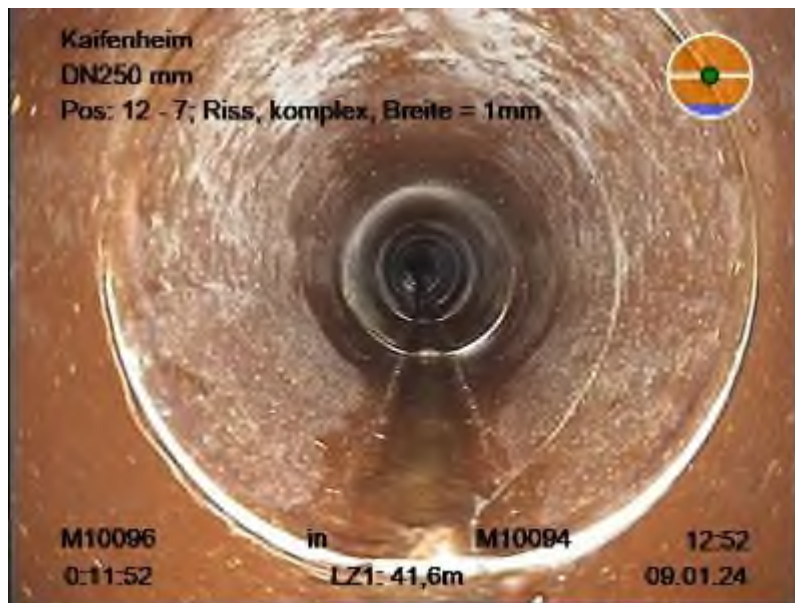
41,60 m      BAB    B    C            1            12      Rissbildung, Riss, komplexe Rissbildung

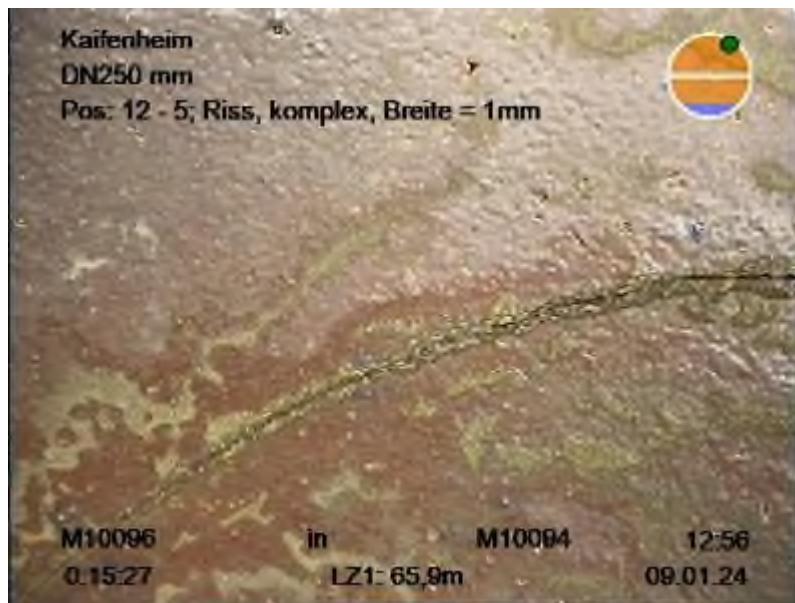
**M10096-00015.JPG**

**65,90 m    BAB    B    C            1            12    Rissbildung, Riss, komplexe Rissbildung**

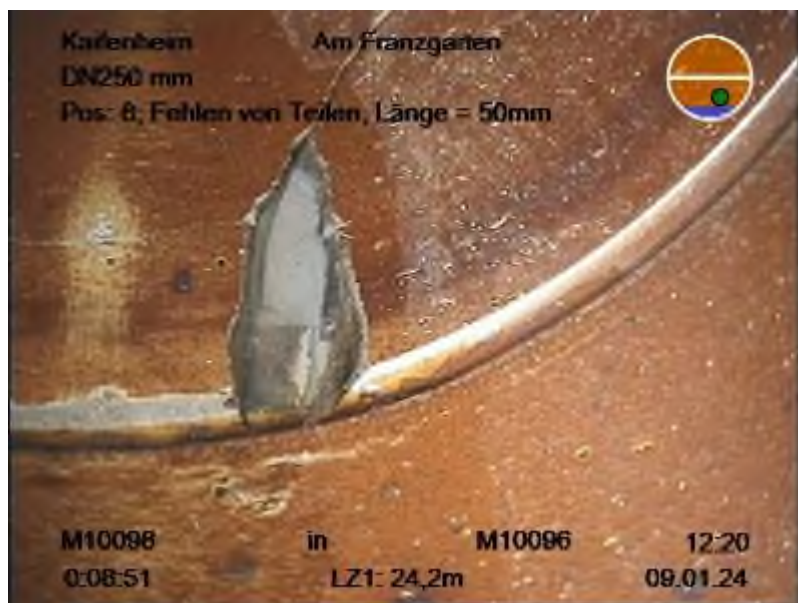
M10098-00004.JPG

24,20 m      BAC      B              50              6              Rohrbruch/Einsturz, fehlende Teile

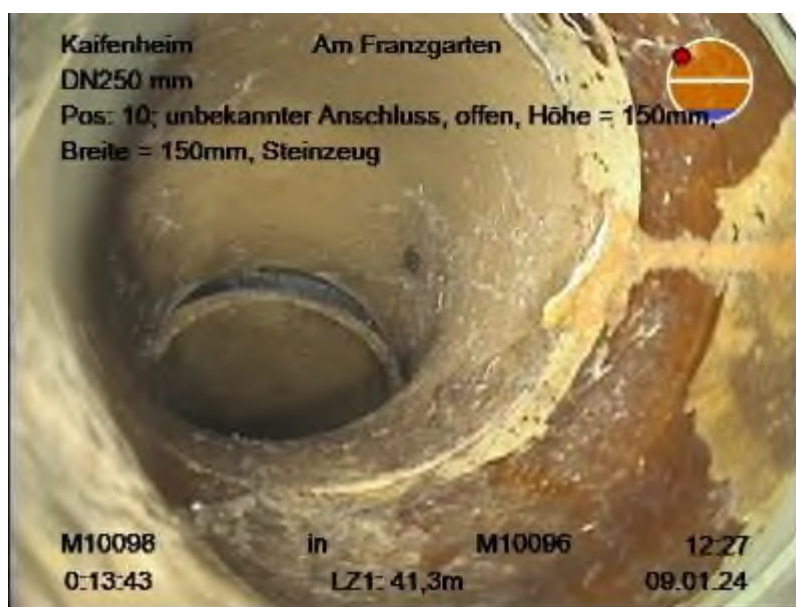
M10098-00008.JPG

Bemerkung **STZ**  
GEA-Haus-Nr. 16A, STZ-Abzweig 45 Grad (beschädigt),  
anschließend STZ-Bogenformteil 30 Grad, Anbindung bereits  
saniert

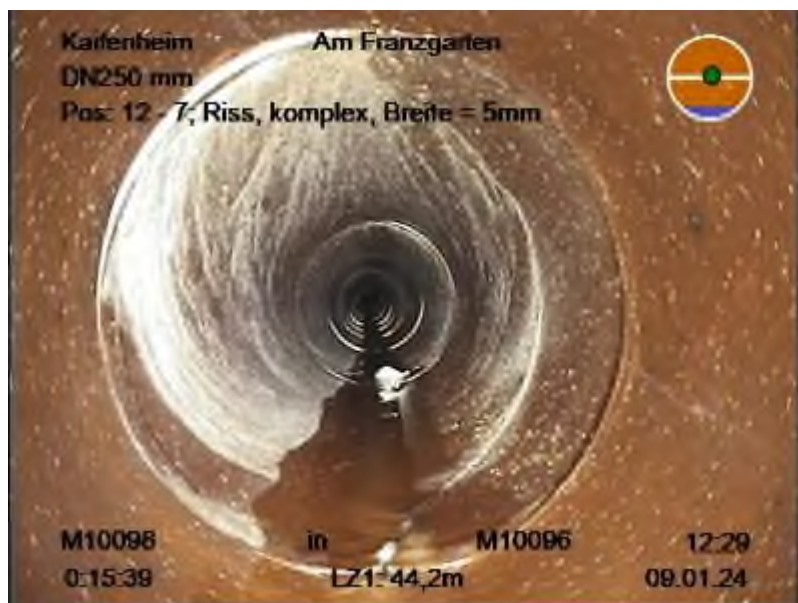
M10098-00010.JPG

44,20 m      BAB      B      C              5              12      Rissbildung, Riss, komplexe Rissbildung

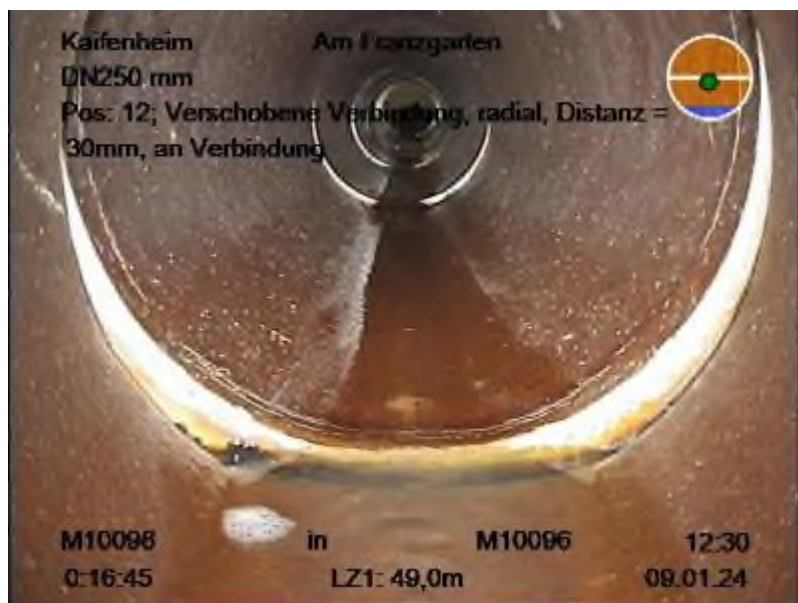
M10098-00011.JPG

49,00 m      BAJ      B              30              12      Verschobene Verbindung, radial

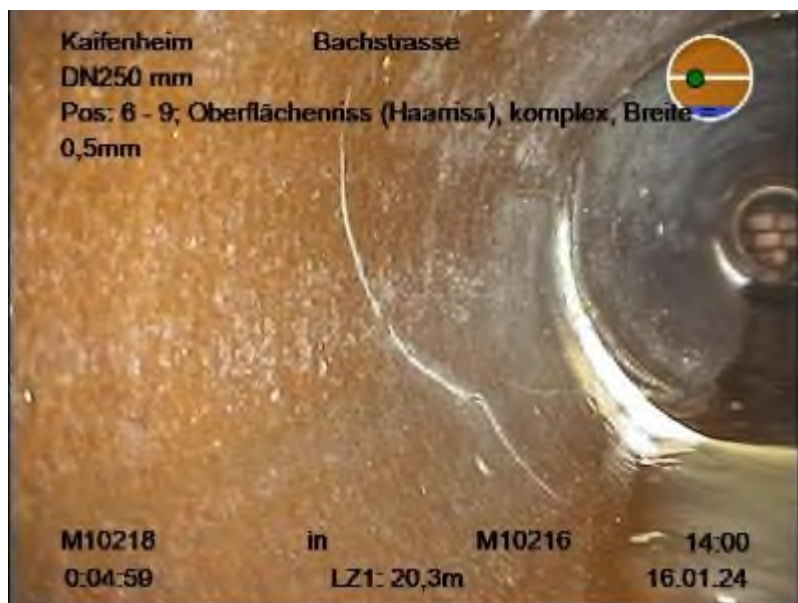
M10218-00002.JPG

**20,30 m    BAB    A    C    0,5    6    Rissbildung, Oberflächenriss, komplexe Rissbildung**

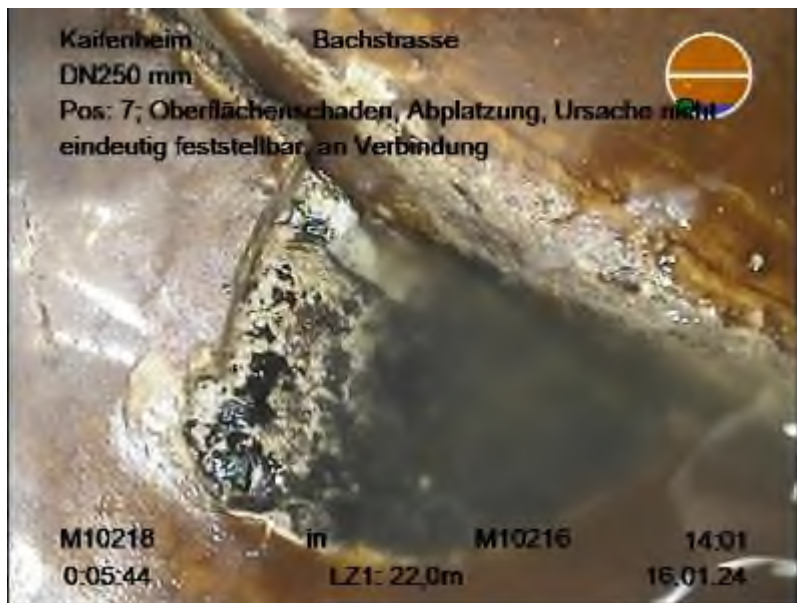
M10218-00003.JPG

22,00 m      BAF      B      E              7      Oberflächenschaden, Abplatzung, nicht eindeutig feststellbar

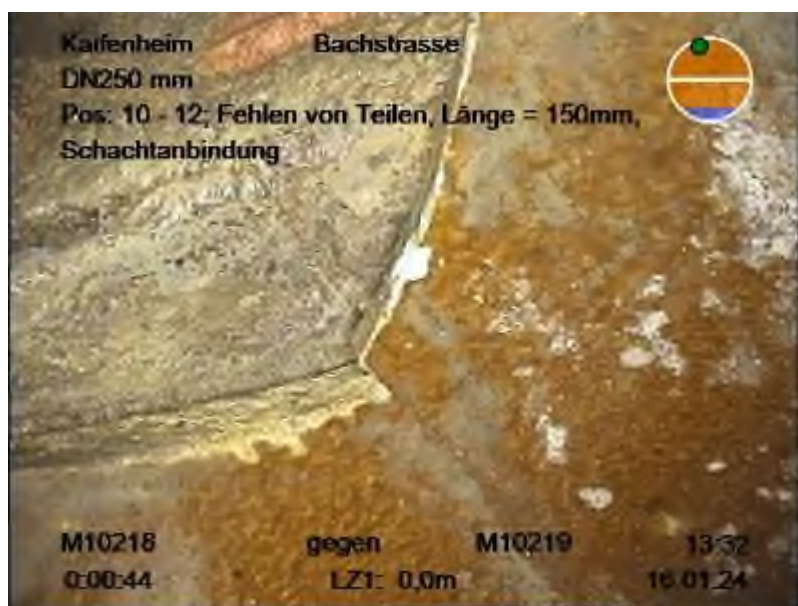
M10219-00001.JPG

0,00 m	BAC B	150	10	Rohrbruch/Einsturz, fehlende Teile
--------	-------	-----	----	------------------------------------

*Bemerkung* **Schachtanbindung**

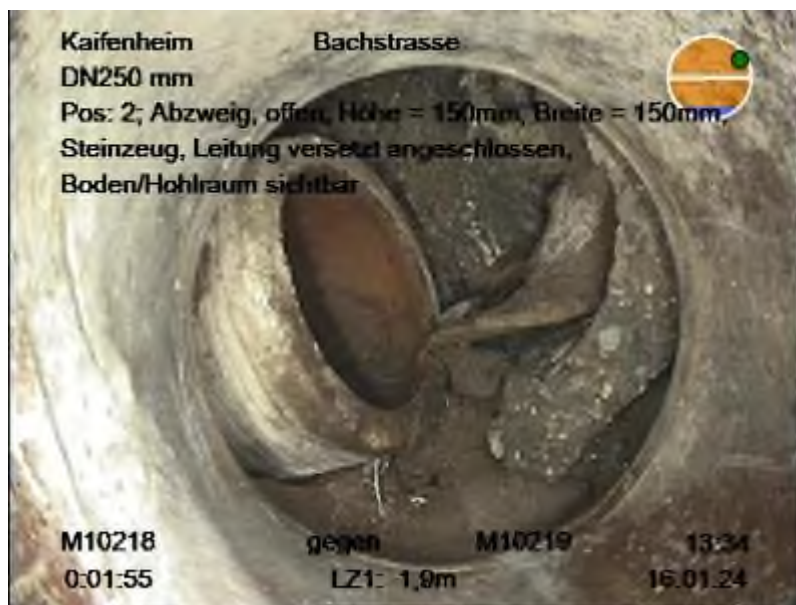
**M10219-00002.JPG**

**Bemerkung** STZ;Leitung versetzt angeschlossen, Boden/Hohlraum sichtbar  
Straßenentwässerung; STZ-Abzweig 45 Grad, weiterer  
Leitungsverlauf muss in offener Bauweise erneuert werden

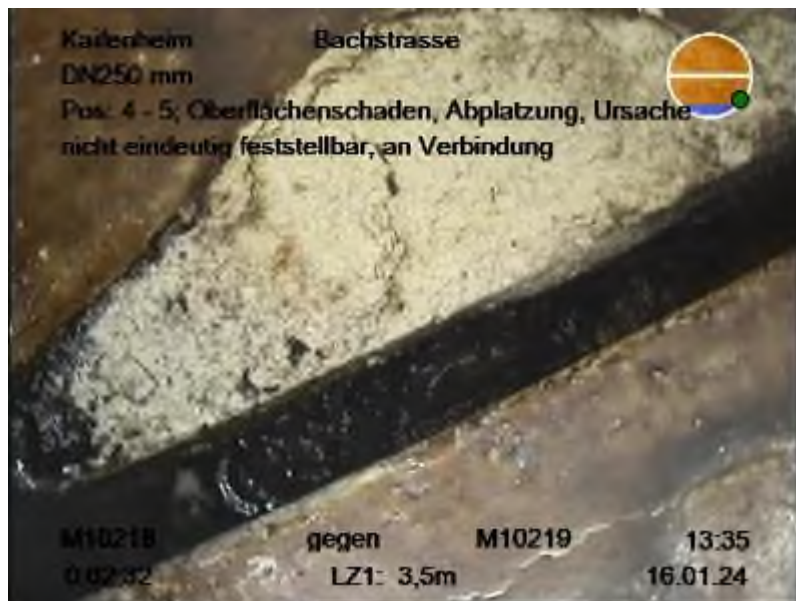
M10219-00003.JPG

3,50 m	BAF	B	E	4	Oberflächenschaden, Abplatzung, nicht eindeutig feststellbar
--------	-----	---	---	---	--

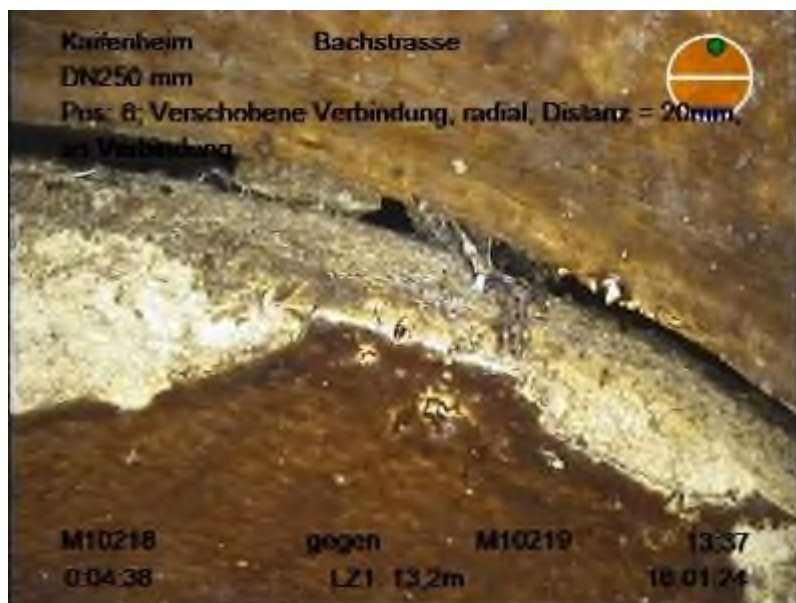
**M10219-00005.JPG**

**13,20 m      BAJ      B              20              6      Verschobene Verbindung, radial**

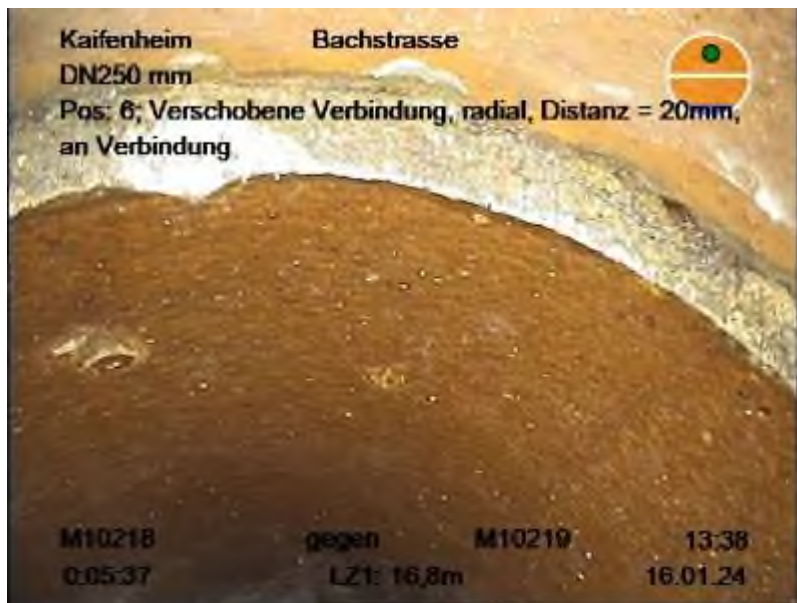
M10219-00007.JPG

16,80 m      BAJ      B              20              6              Verschobene Verbindung, radial

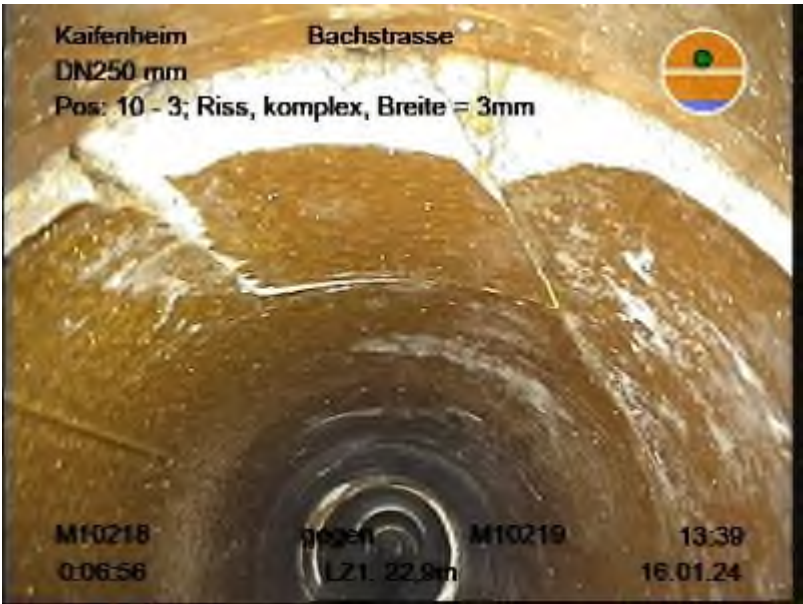
M10219-00008.JPG

22,90 m      BAB    B    C              3              10      Rissbildung, Riss, komplexe Rissbildung

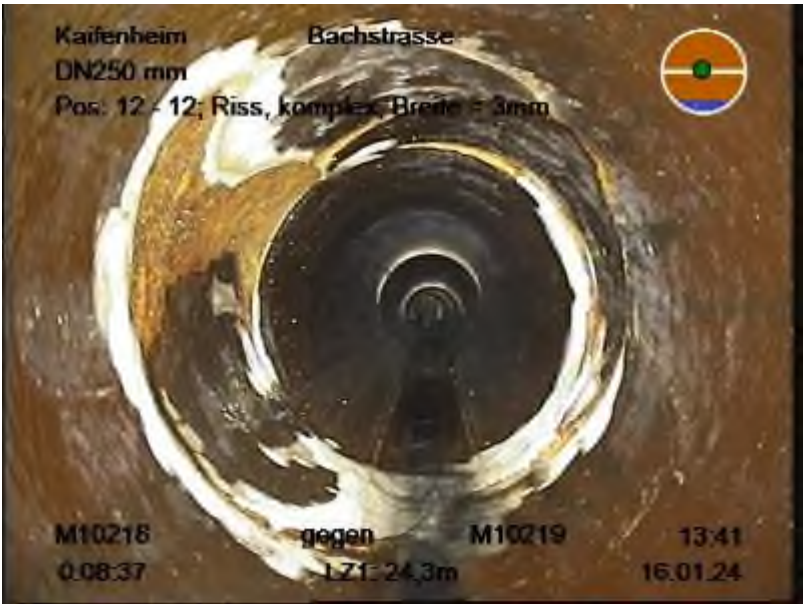
M10219-00009.JPG

24,30 m      BAB    B    C              3              12      Rissbildung, Riss, komplexe Rissbildung

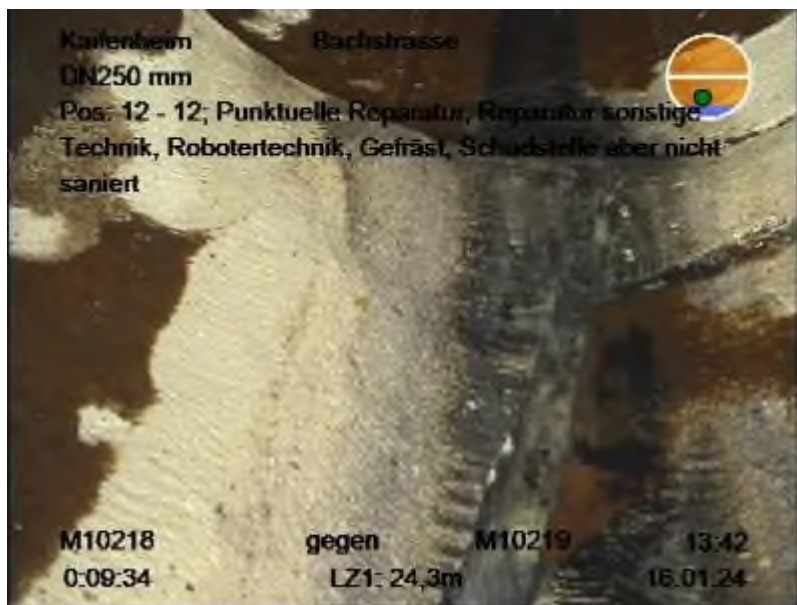
M10219-00010.JPG

Bemerkung      Gefräst, Schadstelle aber nicht saniert

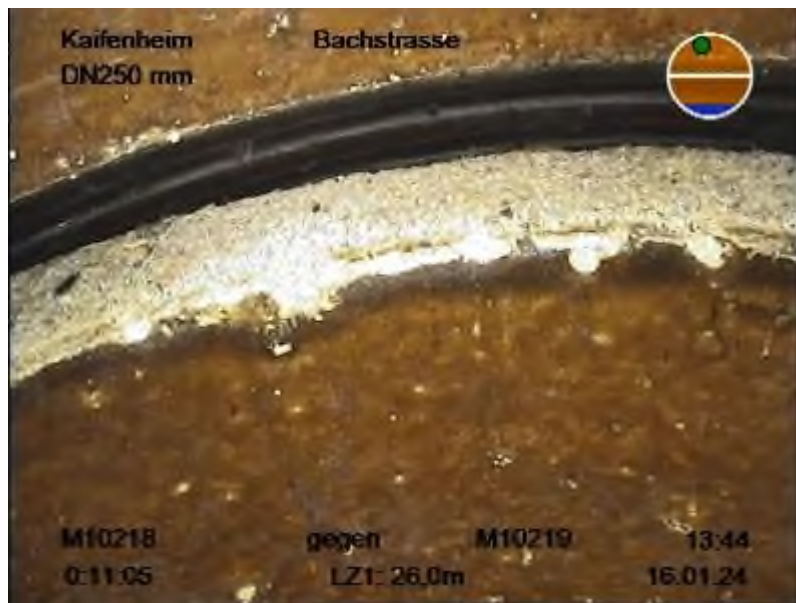
**M10219-00011.JPG**

**26,00 m    BAJ    B              20              6              Verschobene Verbindung, radial**

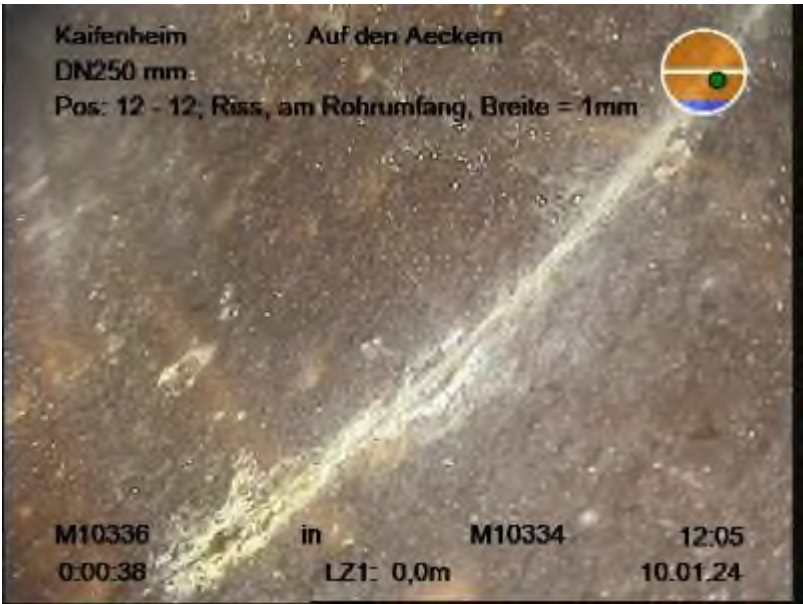
M10336-00001.JPG

0,10 m      BAB    B    B              1              12      Rissbildung, Riss, am Rohrumfang

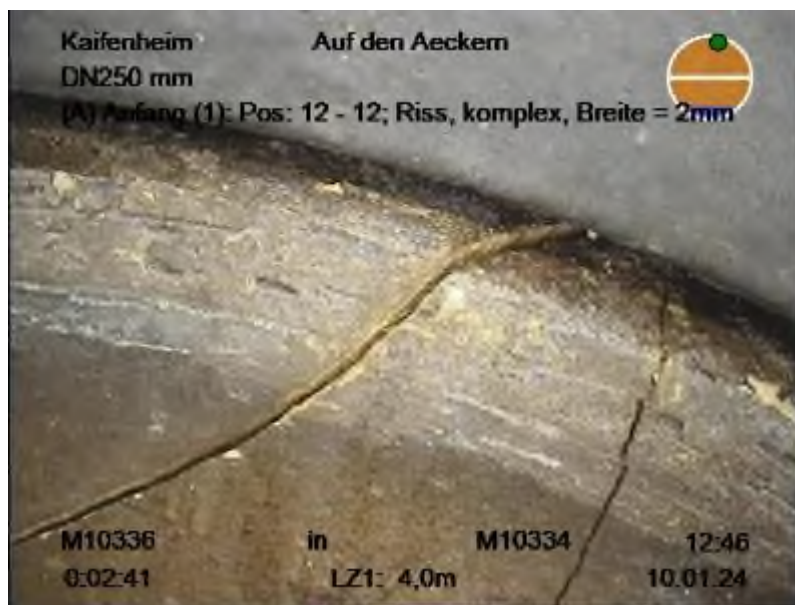
M10336-00002.JPG

4,00 m      BAB    B    C            2            12      Rissbildung, Riss, komplexe Rissbildung

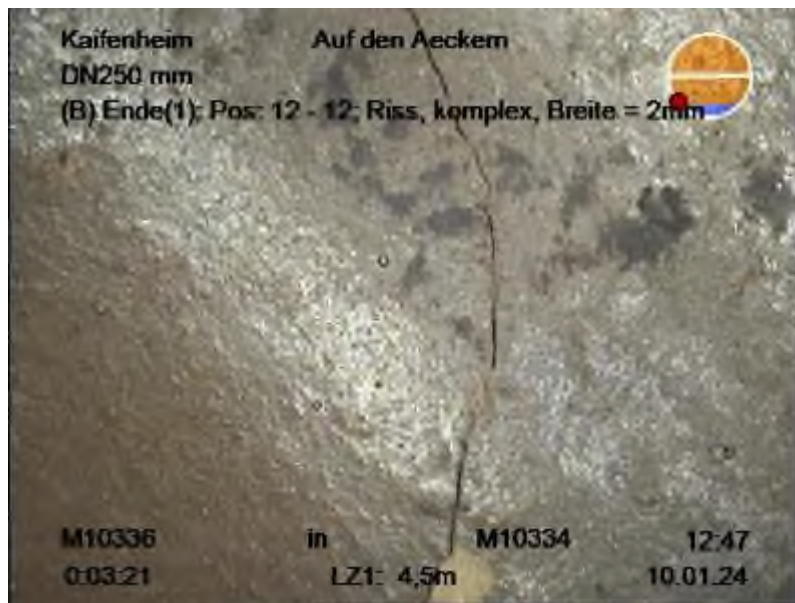
M10336-00004.JPG

4,50 m      BAB    B    C              2              12      Rissbildung, Riss, komplexe Rissbildung

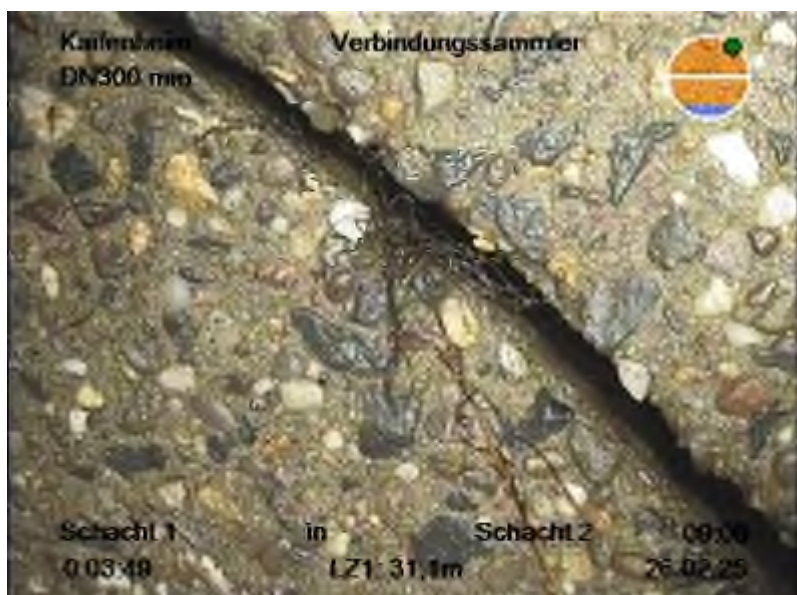
M41036-00001.JPG

0,00 m	BCD	XP	0	Anfangsknoten, Rohranfang
31,10 m	BBA	B	1	Wurzeln, einzelne feine Wurzeln

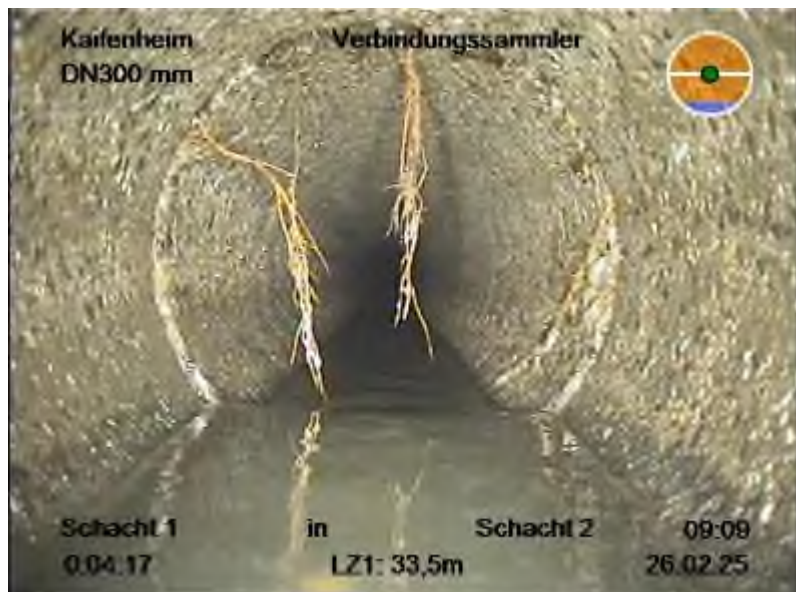
**M41036-00002.JPG**

**34,10 m      BBA    B              5              9      Wurzeln, einzelne feine Wurzeln**

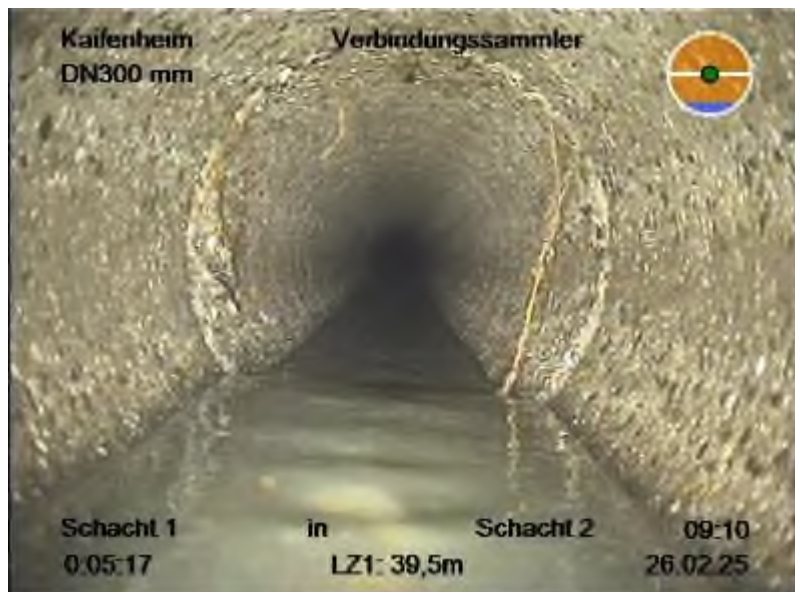
**M41036-00003.JPG**

**40,20 m    BBA   B            5            8            Wurzeln, einzelne feine Wurzeln**

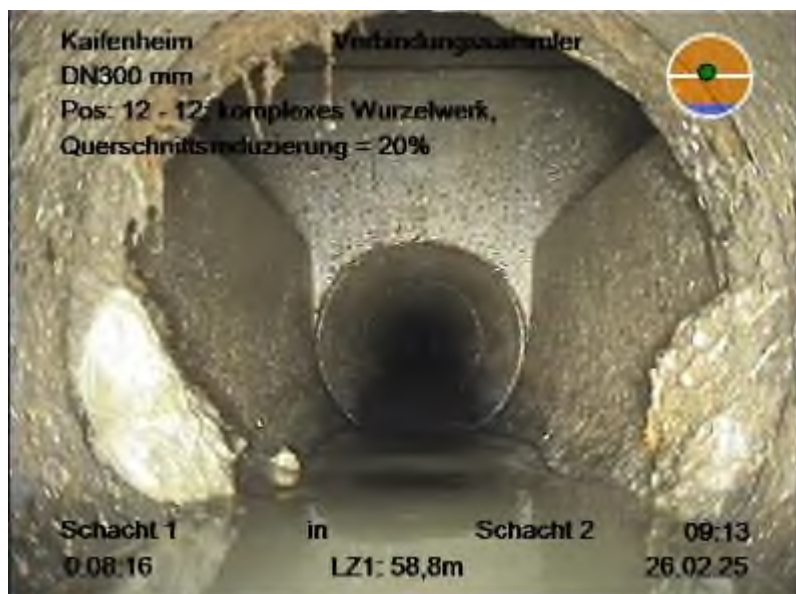
**M41036-00005.JPG**

**58,80 m    BBA    C              10        12    Wurzeln, komplexes Wurzelwerk**

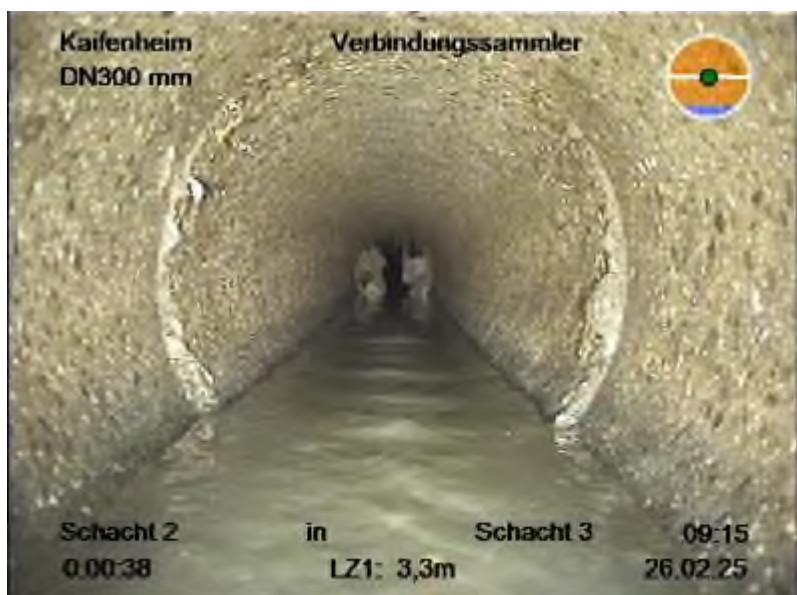
M41038-00001.JPG

0,00 m	BCD	XP	0	Anfangsknoten, Rohranfang
4,00 m	BBA	B	2	12 Wurzeln, einzelne feine Wurzeln

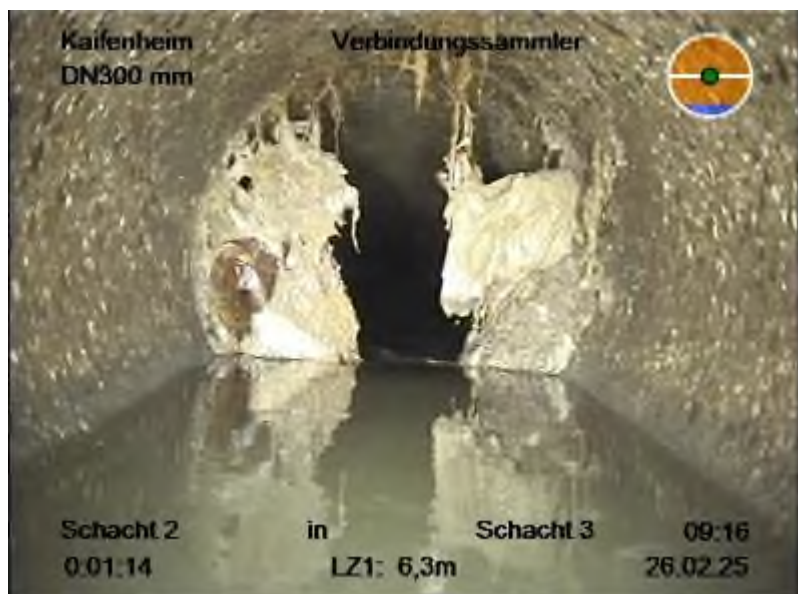
**M41038-00002.JPG**

**6,90 m      BBA    C              30      12      Wurzeln, komplexes Wurzelwerk**

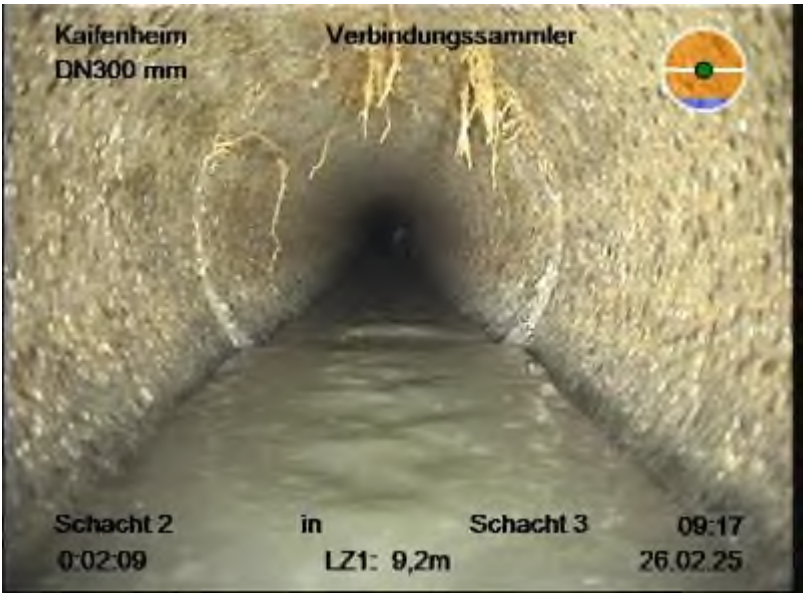
M41038-00003.JPG

10,00 m      BBA    B              5              9      Wurzeln, einzelne feine Wurzeln

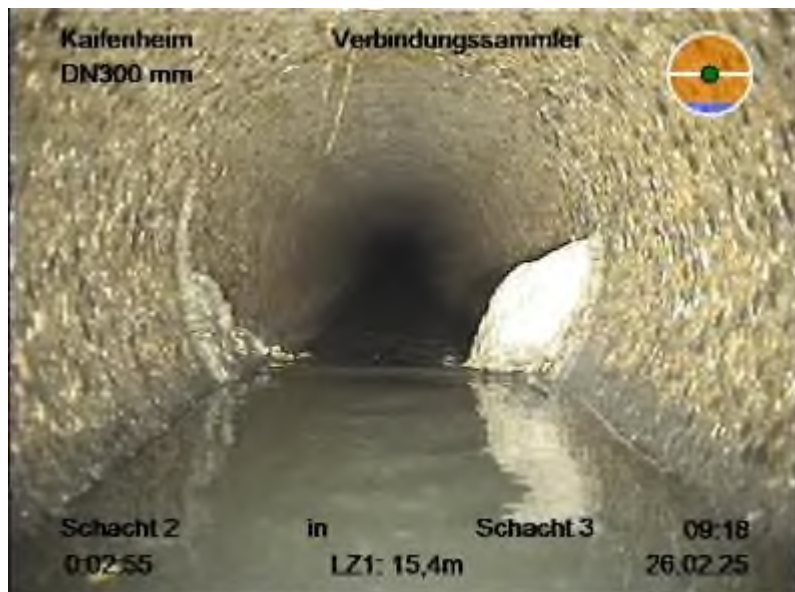
M41038-00004.JPG

**16,00 m      BBA    C              20              3      Wurzeln, komplexes Wurzelwerk**

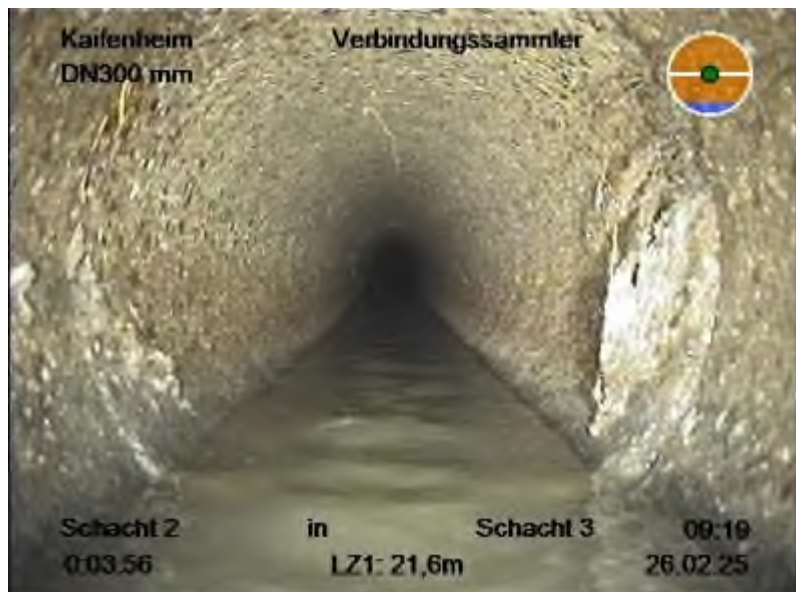
M41038-00005.JPG

**22,10 m    BBA    C            10        12    Wurzeln, komplexes Wurzelwerk**

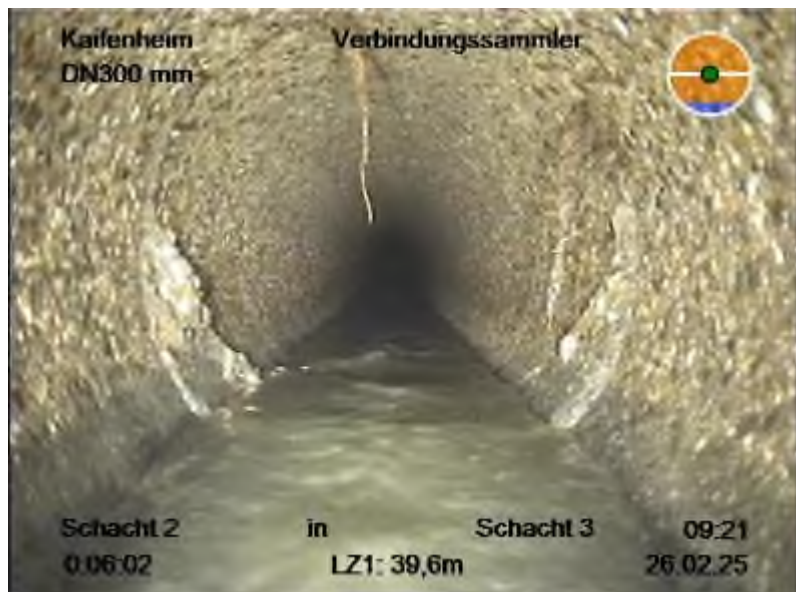
**M41038-00006.JPG**

**40,20 m      BBA    B              5              12      Wurzeln, einzelne feine Wurzeln**

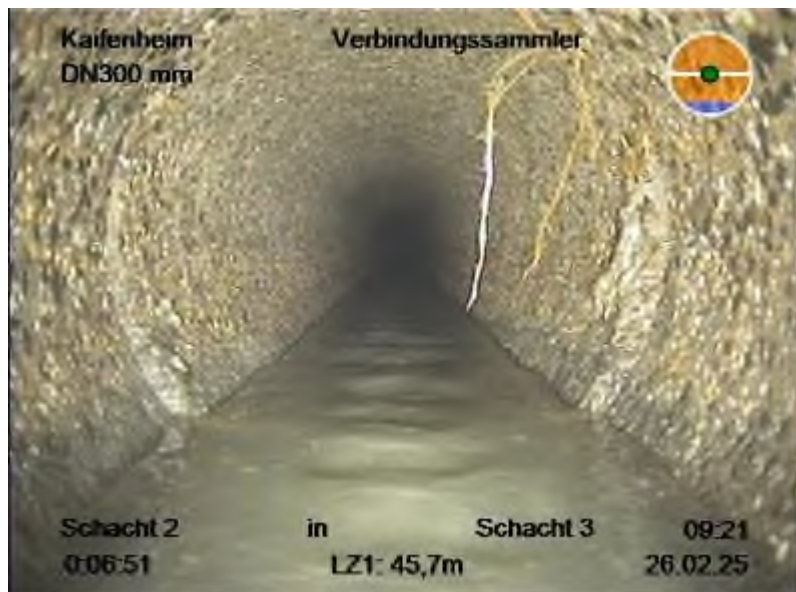
M41038-00007.JPG

**46,20 m    BBA    B              5              12    Wurzeln, einzelne feine Wurzeln**
