Kanalsanierungsmaßnahmen in der VG Kaisersesch

Ortsgemeinde Dungenheim

Grabenlose Renovierungsmaßnahmen

Haltungsbestandsdokumentation
(mit Fotos)

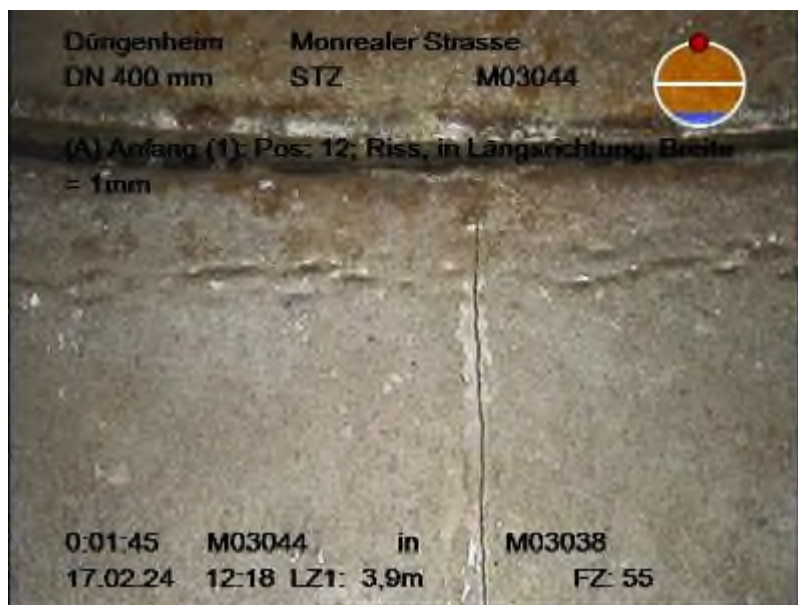
M03044-00001.JPG

3,90 m BAB B A 1 12 Rissbildung, Riss, in Längsrichtung

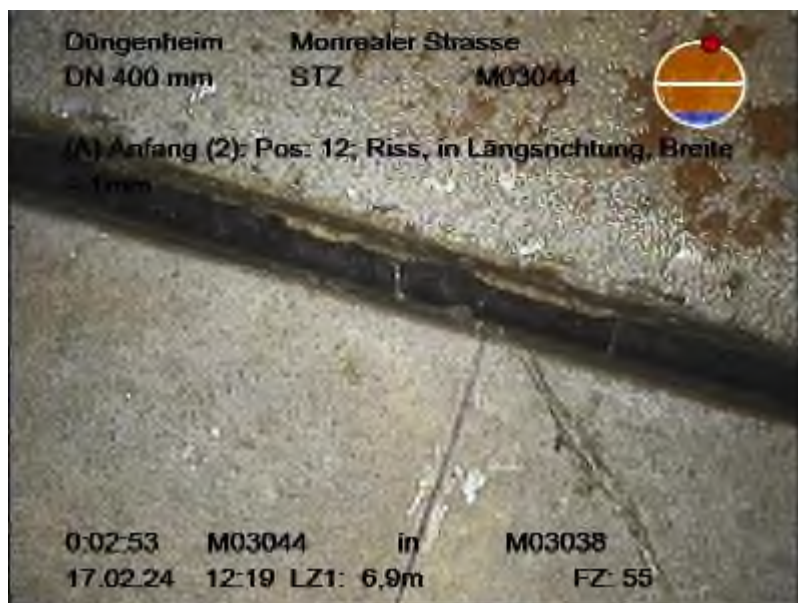
M03044-00002.JPG

6,90 m	BAB	B	A	1	12	Rissbildung, Riss, in Längsrichtung
--------	-----	---	---	---	----	-------------------------------------

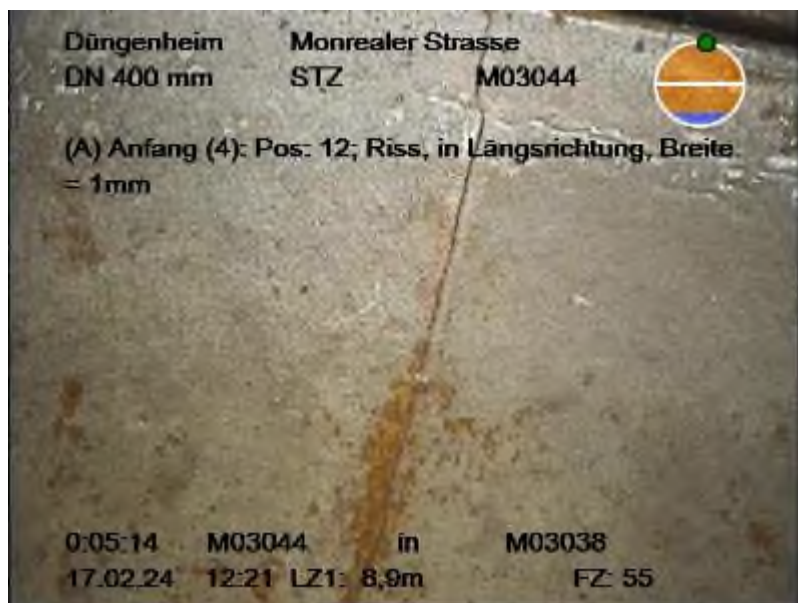
M03044-00004.JPG

8,90 m	BAB	B	A	1	12	Rissbildung, Riss, in Längsrichtung
--------	-----	---	---	---	----	-------------------------------------

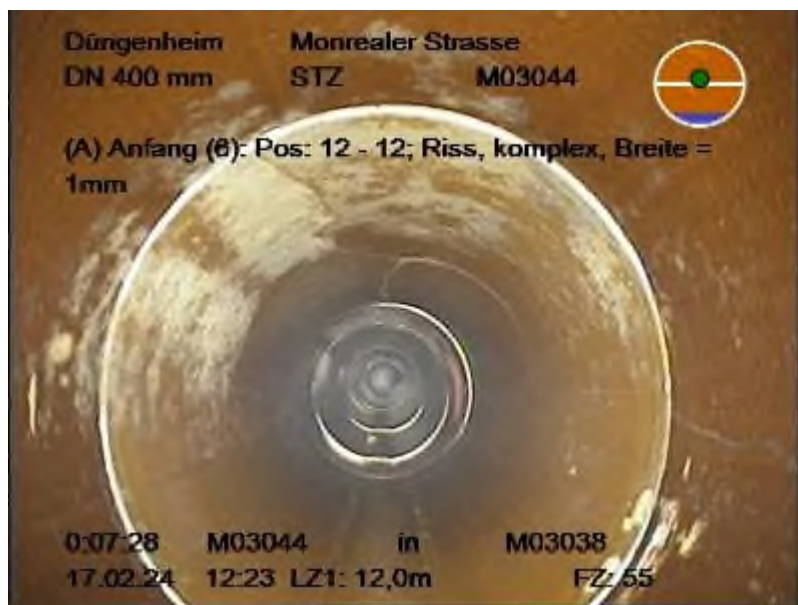
M03044-00005.JPG

12,00 m BAB B C 1 12 Rissbildung, Riss, komplexe Rissbildung

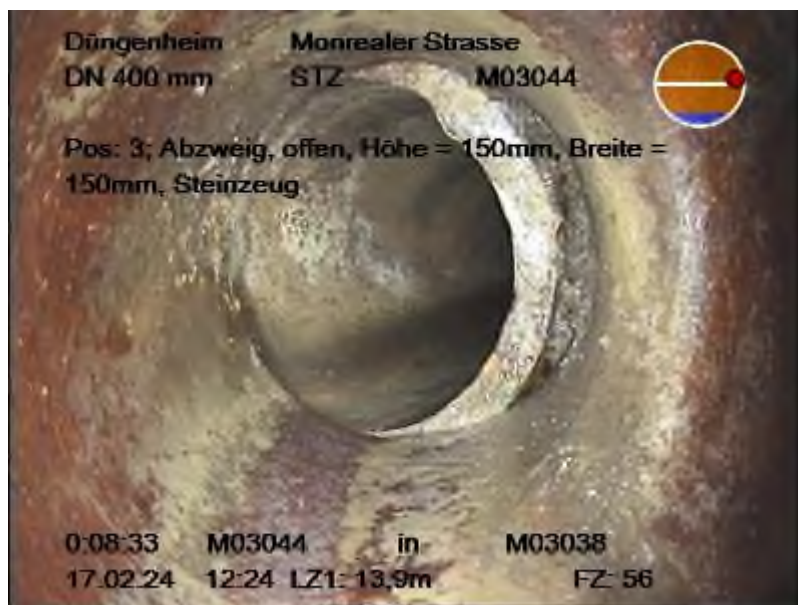
M03044-00006.JPG

13,90 m BCA A A 150 3 Anschluss, Abzweig, Anschluss offen

Bemerkung **STZ**
GEA-Haus-Nr. 3; STZ-Abzweig, Einbindewinkel 45 Grad,
anschließend gerades STZ-Rohr (stark versetzt angeschlossen)

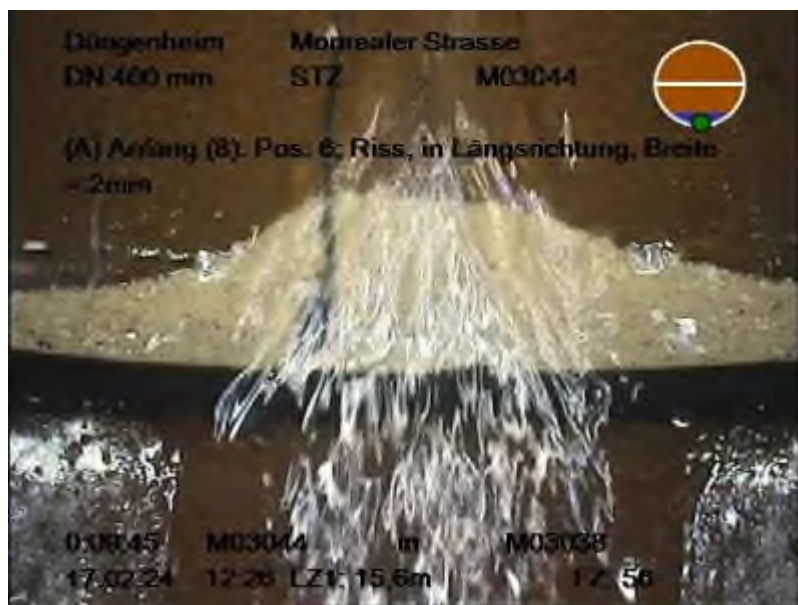
M03044-00007.JPG

15,60 m BAB B A 2 6 Rissbildung, Riss, in Längsrichtung

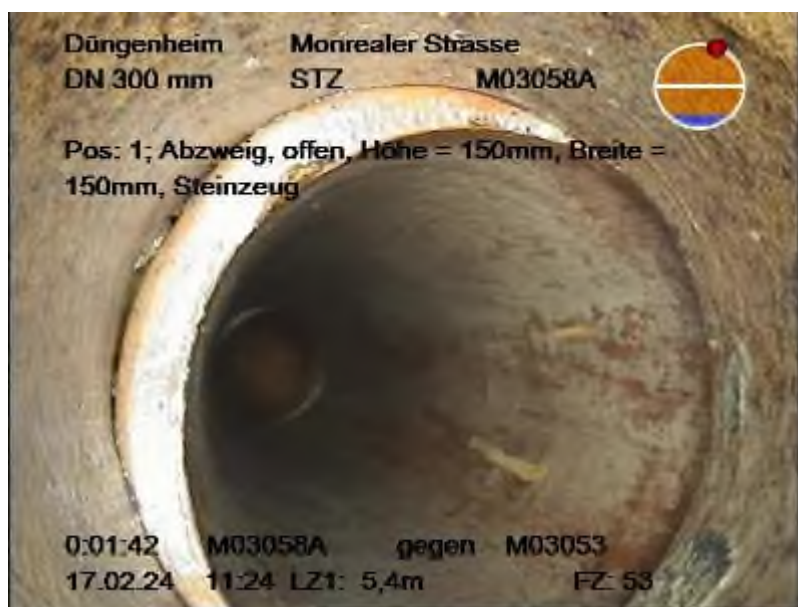
M03058A-00002.JPG

**GEA-Haus-Nr. 36; STZ-Abzweig, Einbindewinkel 90 Grad,
anschließend gerades STZ-Rohr (stark versetzt angeschlossen)**

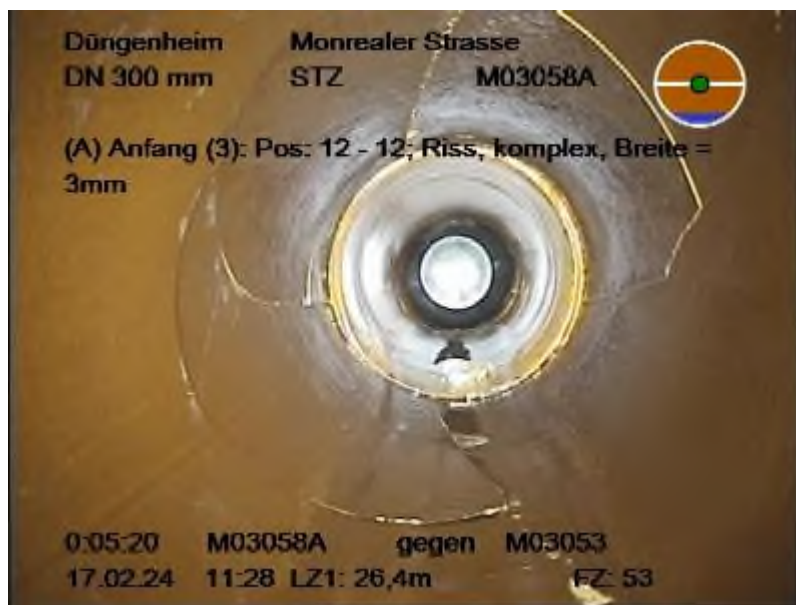
M03058A-00008.JPG

26,40 m BAB B C 3 12 Rissbildung, Riss, komplexe Rissbildung

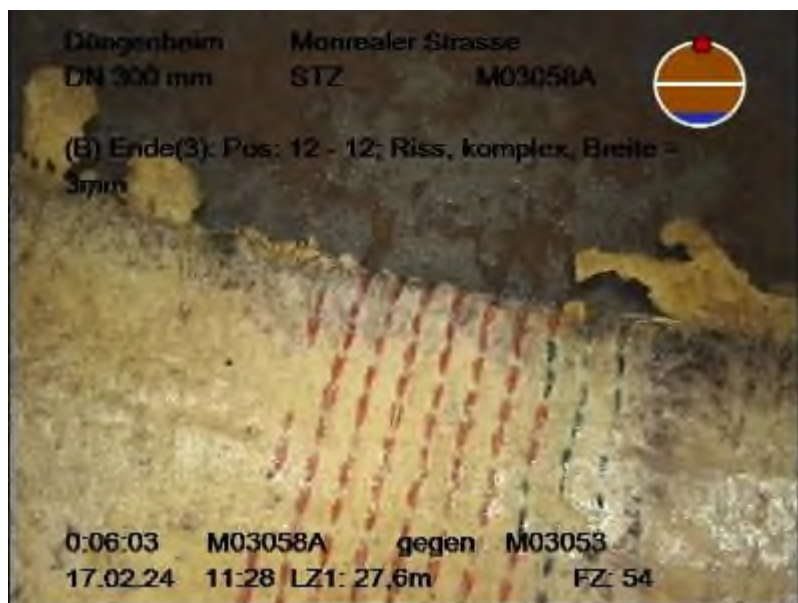
M03058A-00009.JPG

27,60 m	BAB	B	C	3	12	Rissbildung, Riss, komplexe Rissbildung
---------	-----	---	---	---	----	---

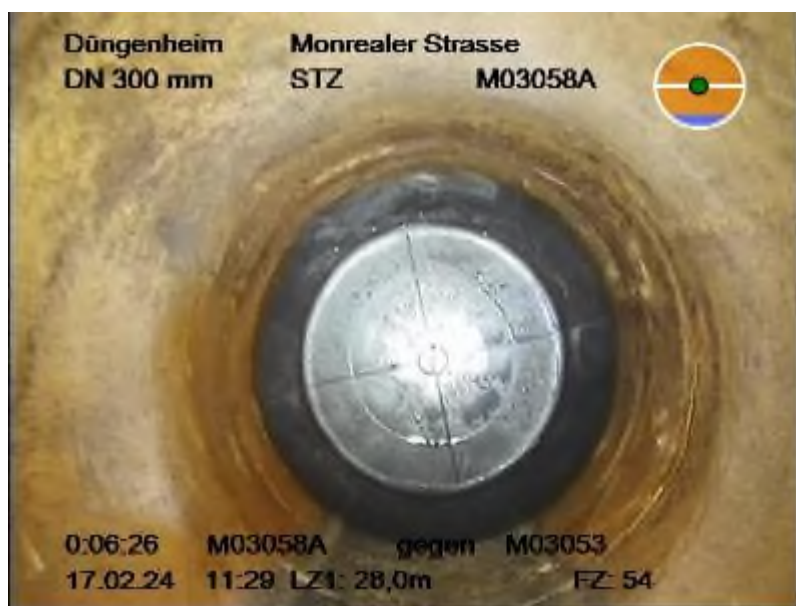
M03058A-00010.JPG

28,60 m BDC Y Y 0 Inspektion abgebrochen

Bemerkung **Blase, Wasserhaltung**

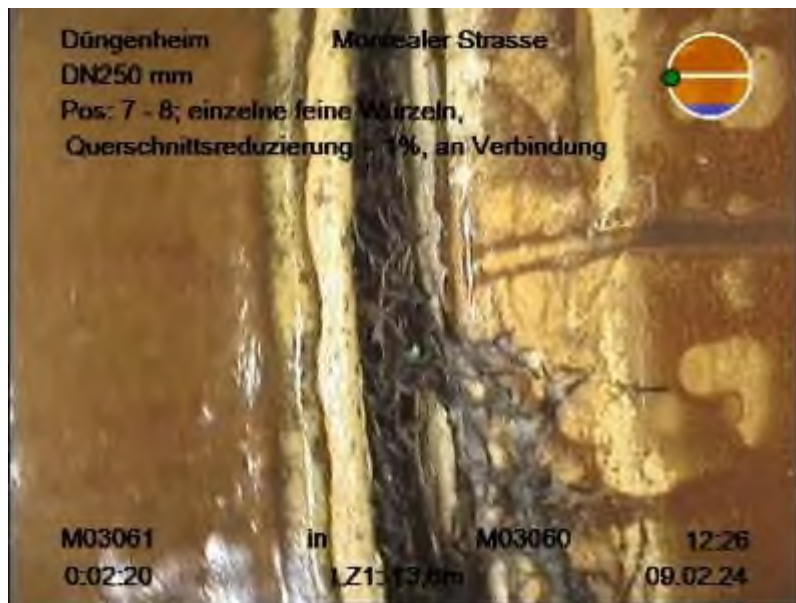
M03061-00005.JPG

13,60 m BBA B 1 7 Wurzeln, einzelne feine Wurzeln

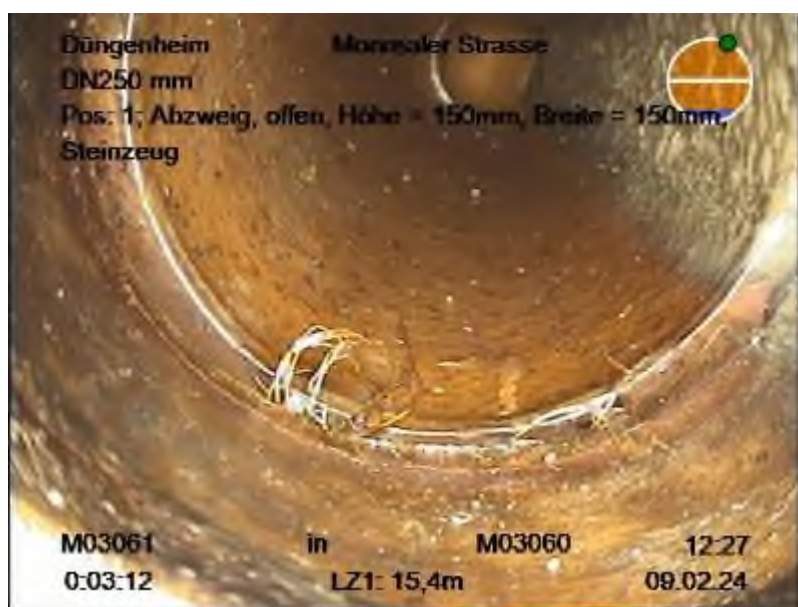
M03061-00006.JPG

15,40 m BCA A A 150 1 Anschluss, Abzweig, Anschluss offen

Bemerkung **STZ**
GEA-Haus-Nr. 51; STZ-Abzweig, Einbindewinkel 90 Grad,
anschließend gerades STZ-Rohr, leichter Wurzeleinwuchs und
Infiltration aus erster Muffe

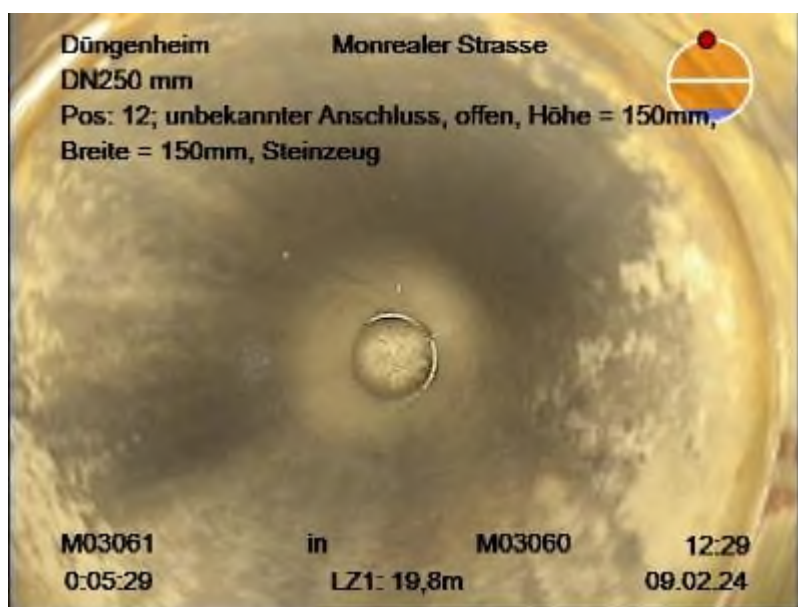
M03061-00009.JPG

19,80 m BCA G A 150 12 Anschluss, unbekannter Anschluss, Anschluss offen

Bemerkung **STZ**
Straßenentwässerung; STZ-Abzweig, Einbindewinkel 90 Grad,
anschließend gerades STZ-Rohr, Anschluss wurde bereits saniert,
Infiltration in der ersten Muffe

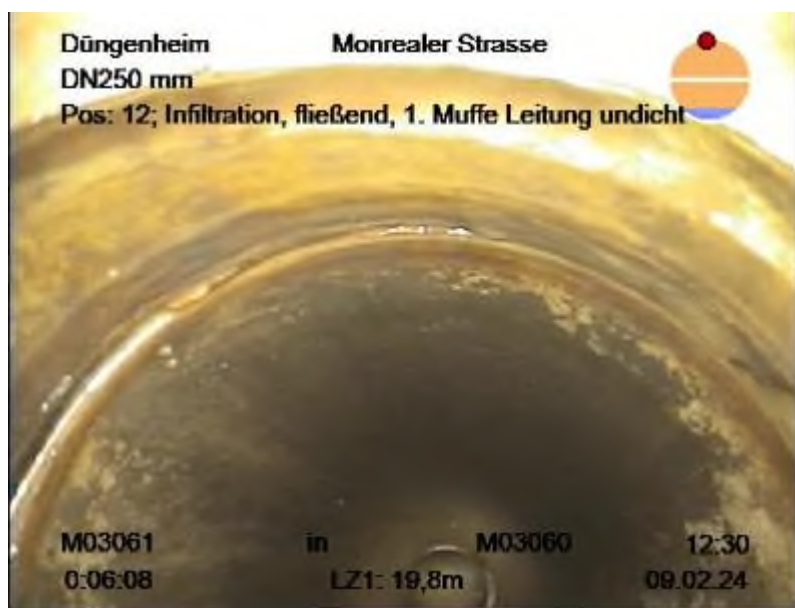
M03061-00011.JPG

19,80 m BBF C 12 Infiltration, Fließend

Bemerkung **1. Muffe Leitung undicht**

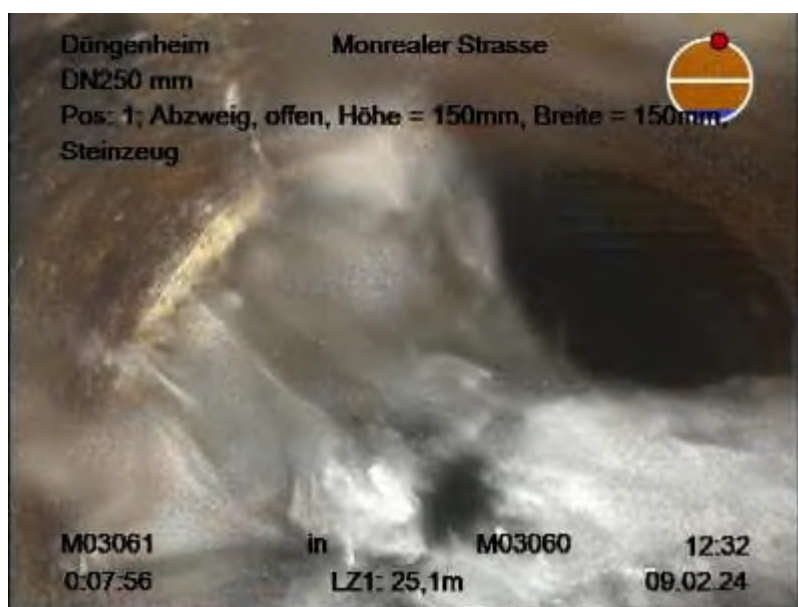
M03061-00014.JPG

Bemerkung **STZ**
GEA-Haus-Nr. 49; STZ-Abzweig, Einbindewinkel 90 Grad,
anschließend gerades STZ-Rohr, starke Infiltration in der ersten
Muffe

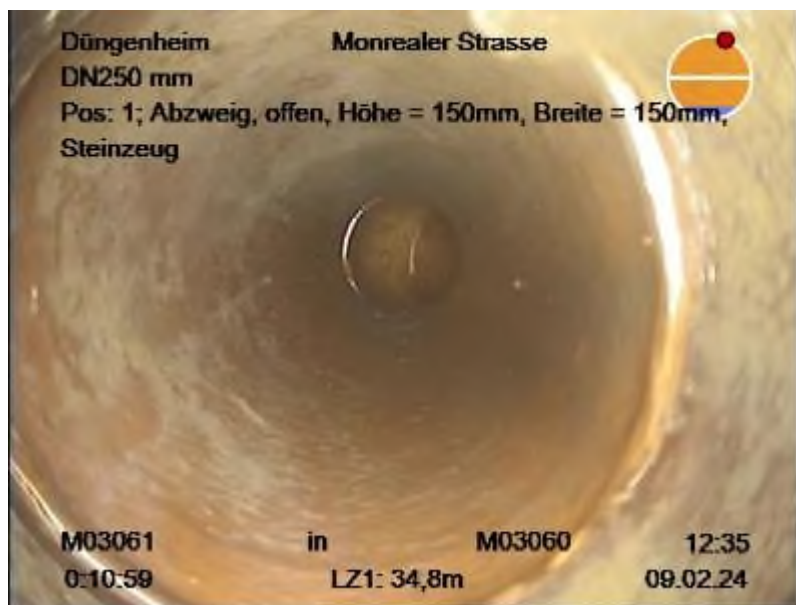
M03061-00019.JPG

**GEA-Haus-Nr. 47; STZ-Abzweig, Einbindewinkel 90 Grad,
anschließend gerades STZ-Rohr, Infiltration in der ersten Muffe**

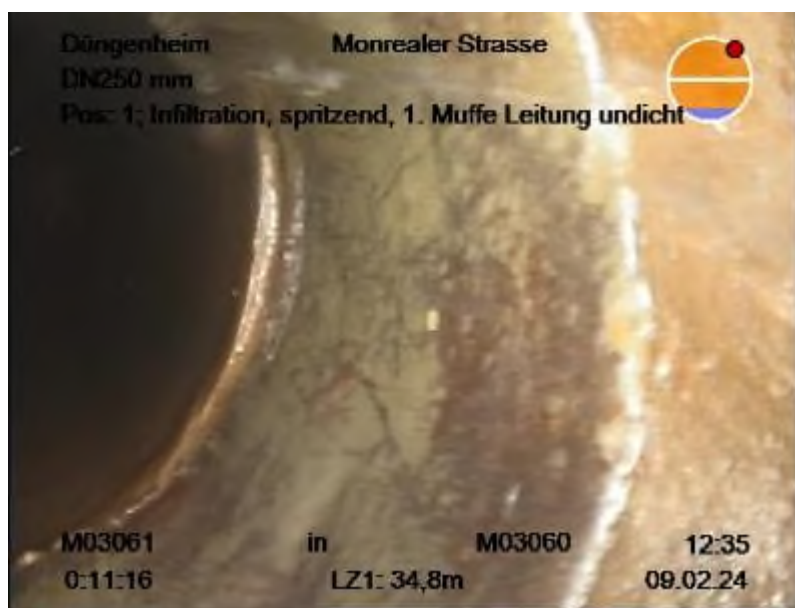
M03061-00021.JPG

34,80 m BBF D 1 Infiltration, Spritzen

Bemerkung **1. Muffe Leitung undicht**

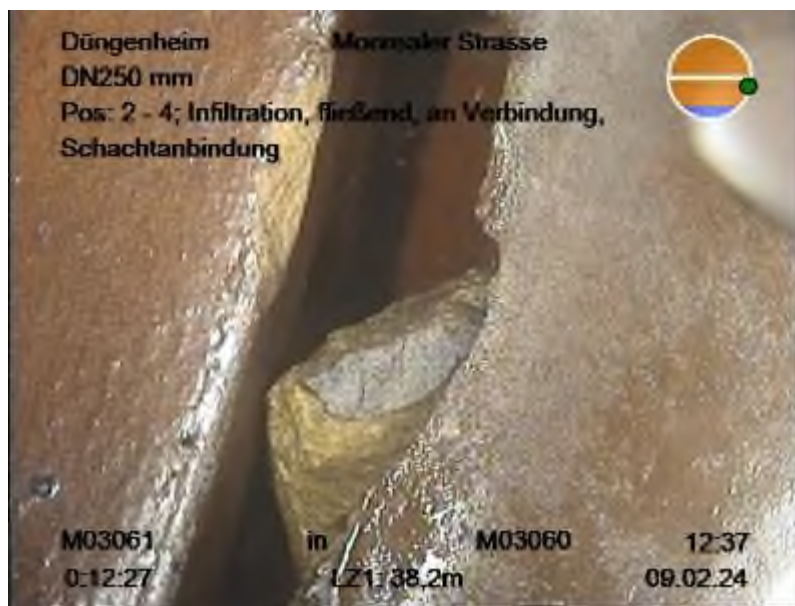
M03061-00023.JPG

38,20 m BBF C 2 Infiltration, Fließend

Bemerkung **Schachtanbindung**

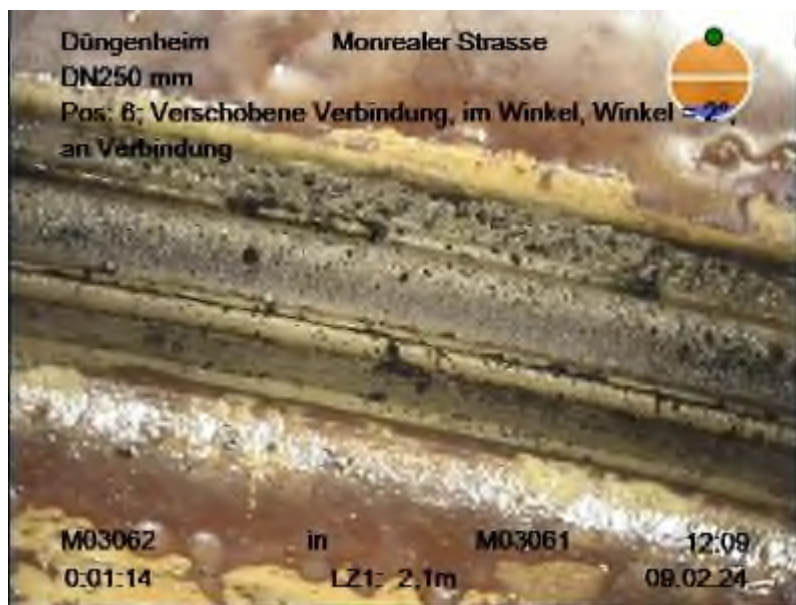
M03062-00003.JPG

2,10 m BAJ C 2 6 Verschobene Verbindung, im Winkel

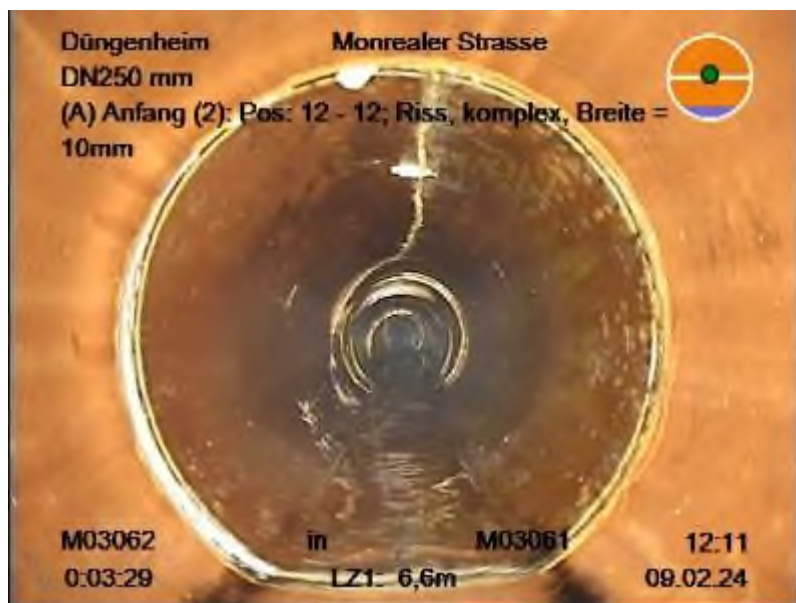
M03062-00006.JPG

6,60 m BAB B C 10 12 Rissbildung, Riss, komplexe Rissbildung

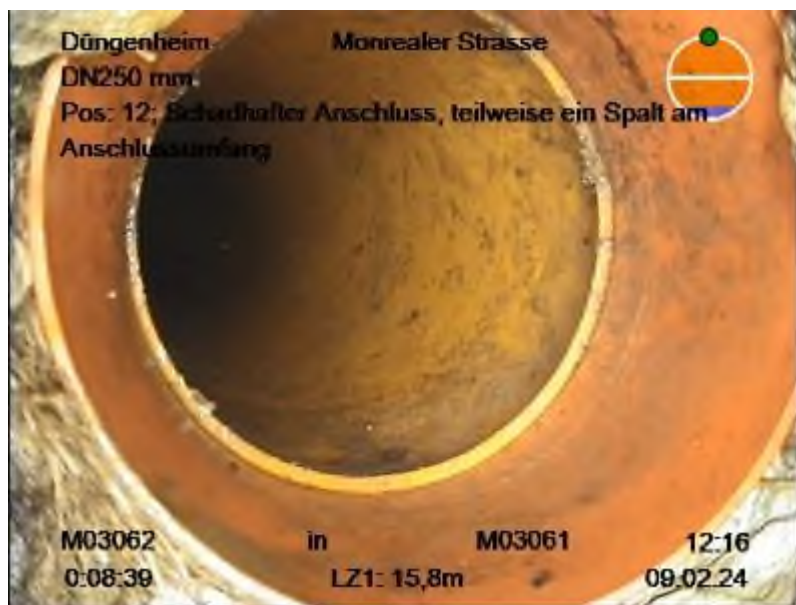
M03062-00018.JPG

15,80 m BAH C 12 Schadhafter Anschluss, unvollständig eingebunden

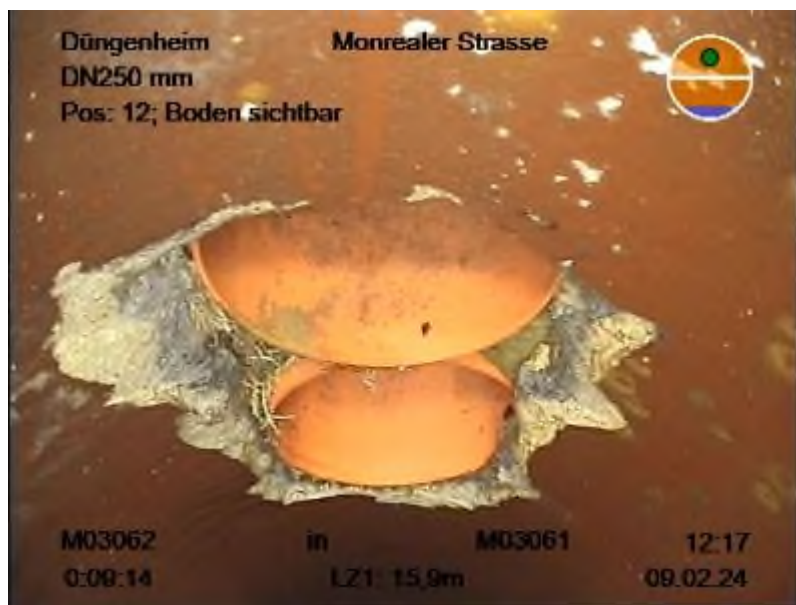
M03062-00020.JPG

15,90 m BAO 12 Boden sichtbar

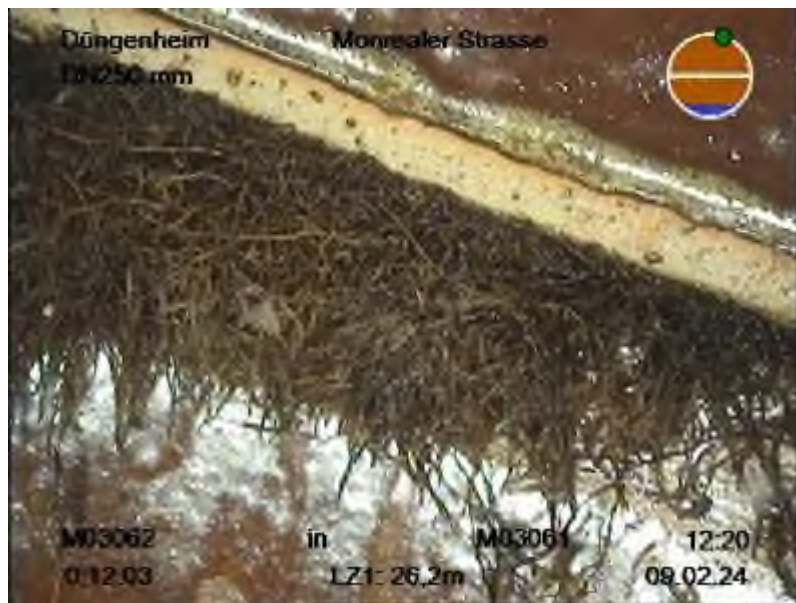
M03062-00024.JPG

26,20 m BBA B 2 8 Wurzeln, einzelne feine Wurzeln

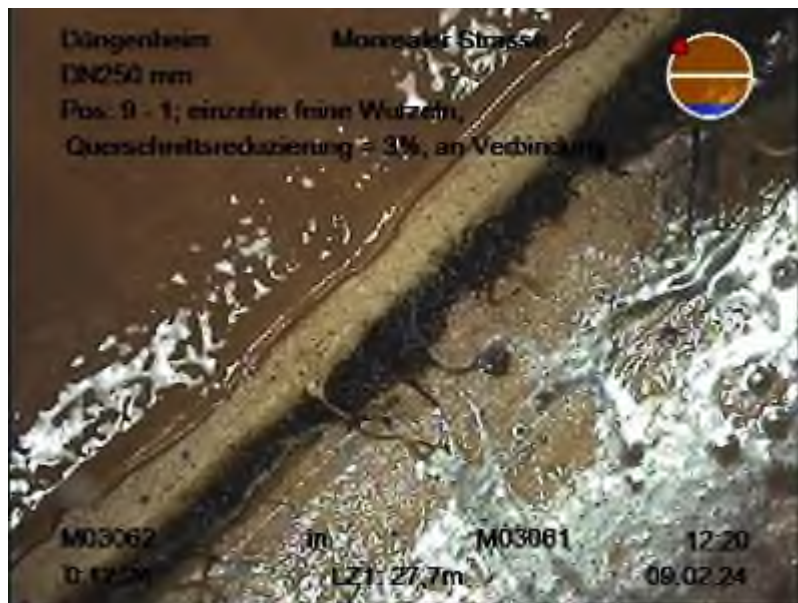
M03062-00025.JPG

27,70 m	BBA B	3	9	Wurzeln, einzelne feine Wurzeln
---------	-------	---	---	---------------------------------

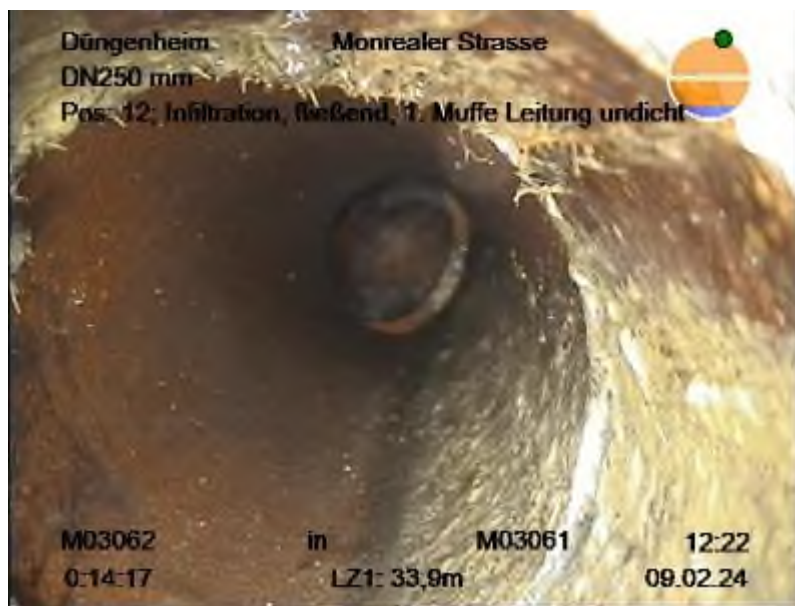
M03062-00029.JPG

33,90 m BBF C 12 Infiltration, Fließend

Bemerkung **1. Muffe Leitung undicht**

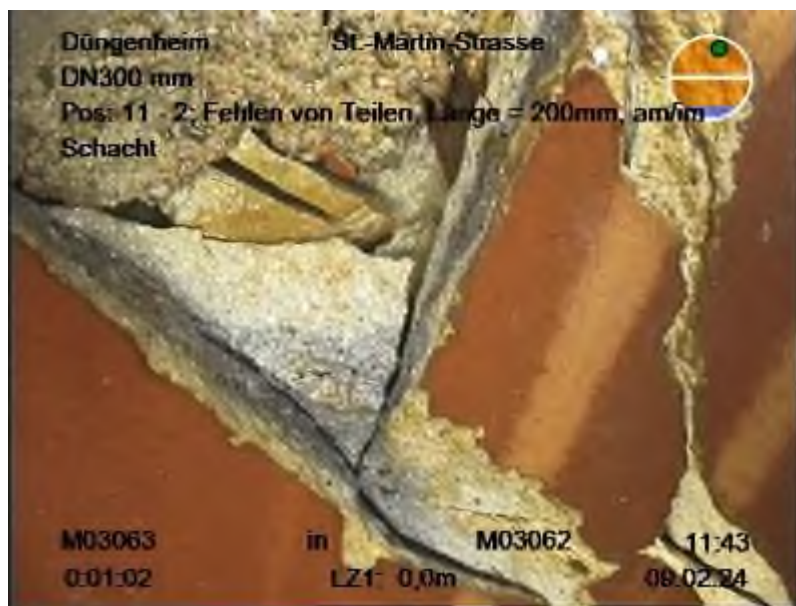
M03063-00001.JPG

0,00 m	BAC B	200	11	Rohrbruch/Einsturz, fehlende Teile
--------	-------	-----	----	------------------------------------

Bemerkung am/im Schacht

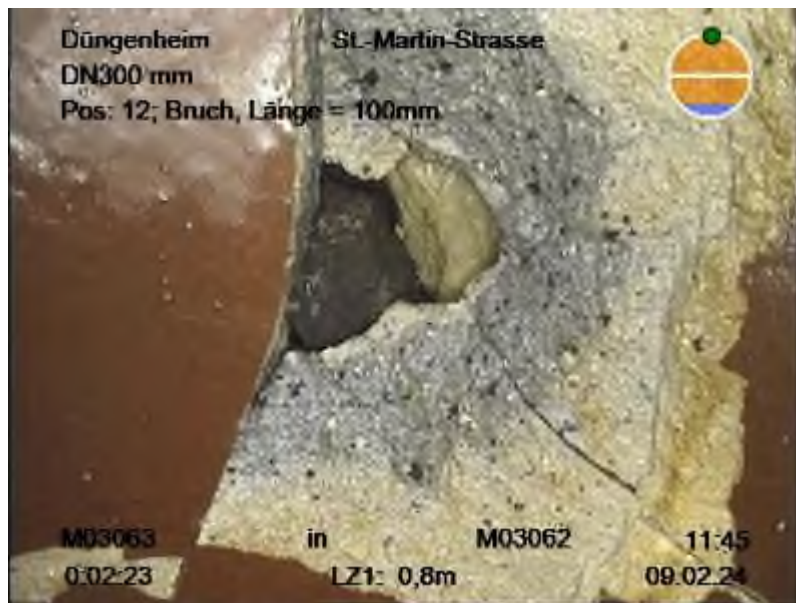
M03063-00003.JPG

1,00 m BAC A 100 12 Rohrbruch/Einsturz, Bruch

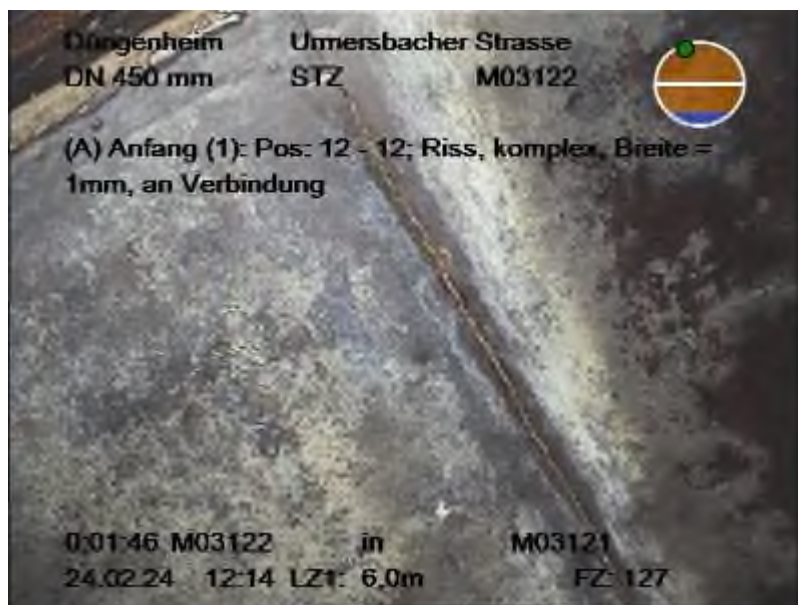
H_M03122_127.jpg

6,00 m BAB B C 1 12 Rissbildung, Riss, komplexe Rissbildung

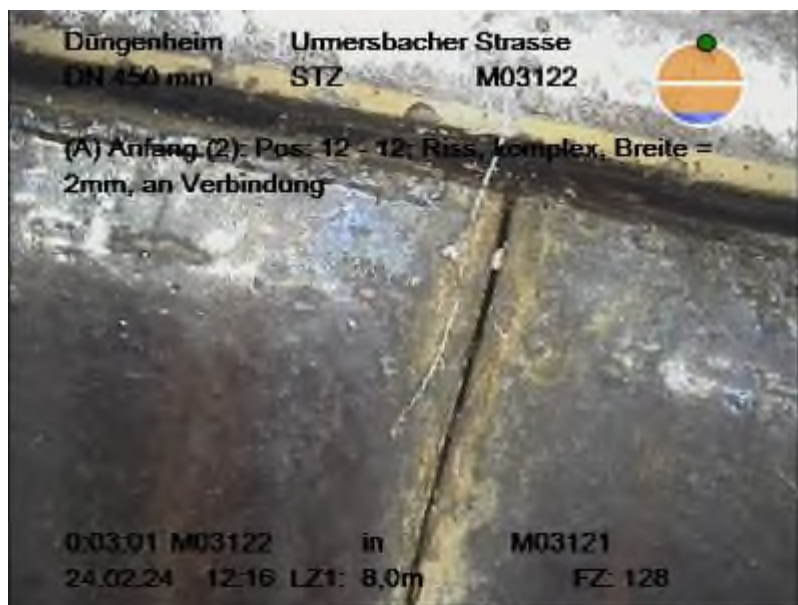
H_M03122_128.jpg

8,00 m BAB B C 2 12 Rissbildung, Riss, komplexe Rissbildung

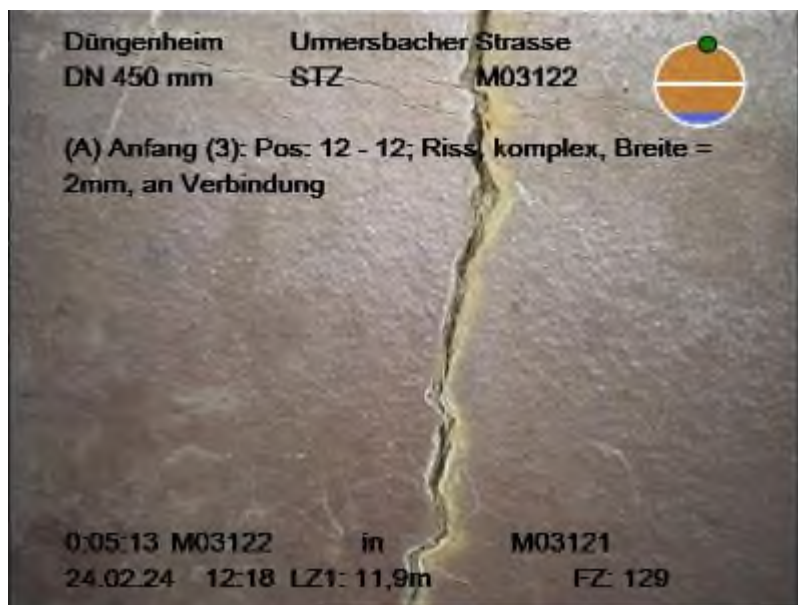
H_M03122_129.jpg

11,90 m	BAB	B	C	2	12	Rissbildung, Riss, komplexe Rissbildung
---------	-----	---	---	---	----	---

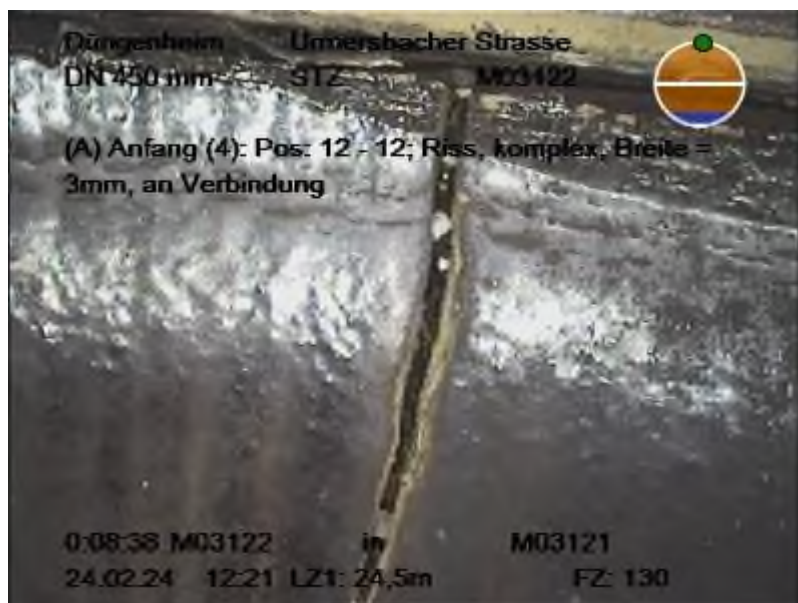
H_M03122_130.jpg

24,50 m BAB B C 3 12 Rissbildung, Riss, komplexe Rissbildung

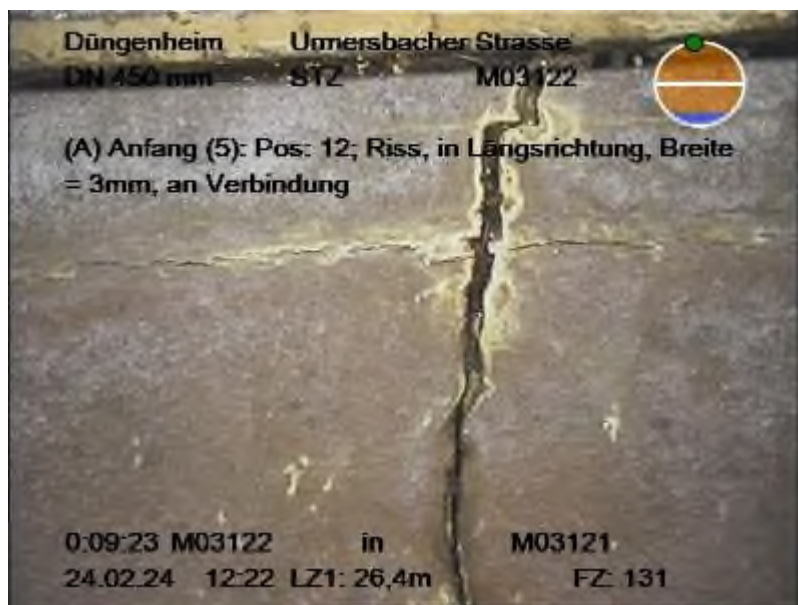
H_M03122_131.jpg

26,40 m	BAB	B	A	3	12	Rissbildung, Riss, in Längsrichtung
---------	-----	---	---	---	----	-------------------------------------

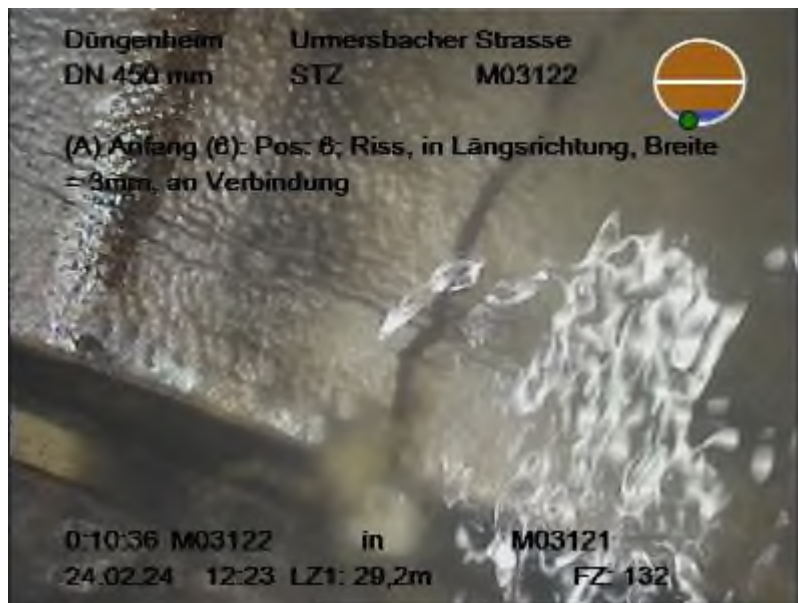
H_M03122_132.jpg

29,20 m BAB B A 3 6 Rissbildung, Riss, in Längsrichtung

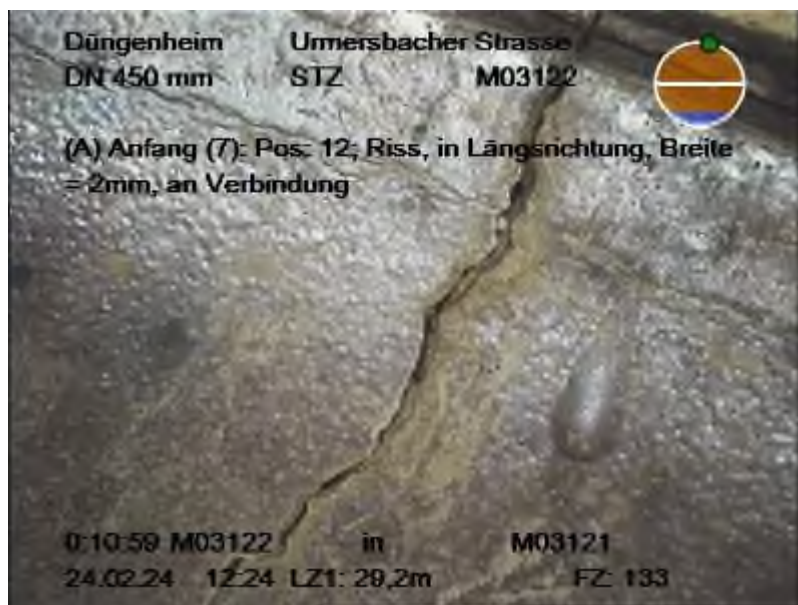
H_M03122_133.jpg

29,20 m	BAB	B	A	2	12	Rissbildung, Riss, in Längsrichtung
---------	-----	---	---	---	----	-------------------------------------

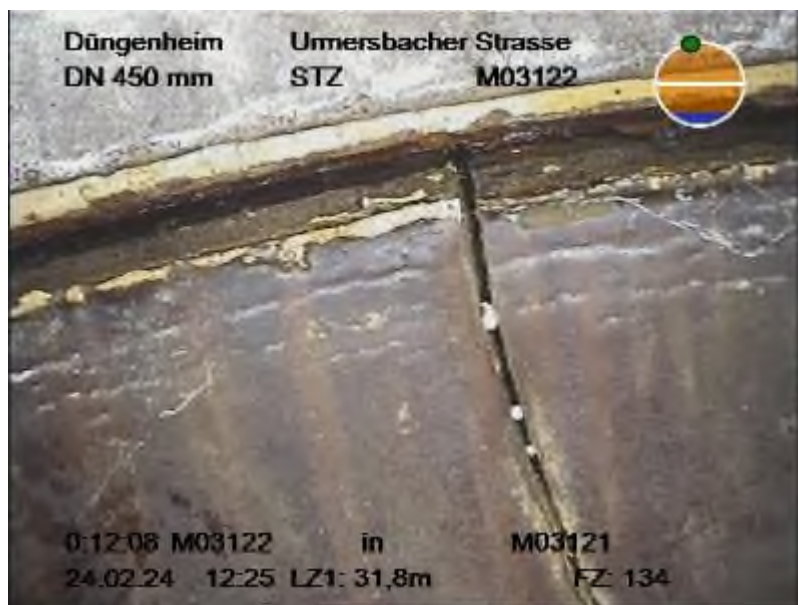
H_M03122_134.jpg

31,60 m	BAB	B	C	2	12	Rissbildung, Riss, komplexe Rissbildung
---------	-----	---	---	---	----	---

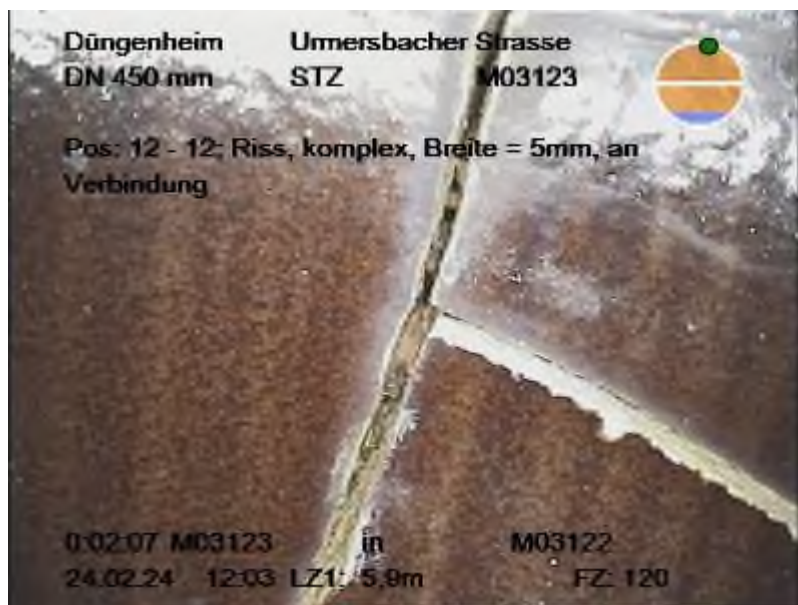
H_M03123_120.jpg

5,90 m BAB B C 5 12 Rissbildung, Riss, komplexe Rissbildung

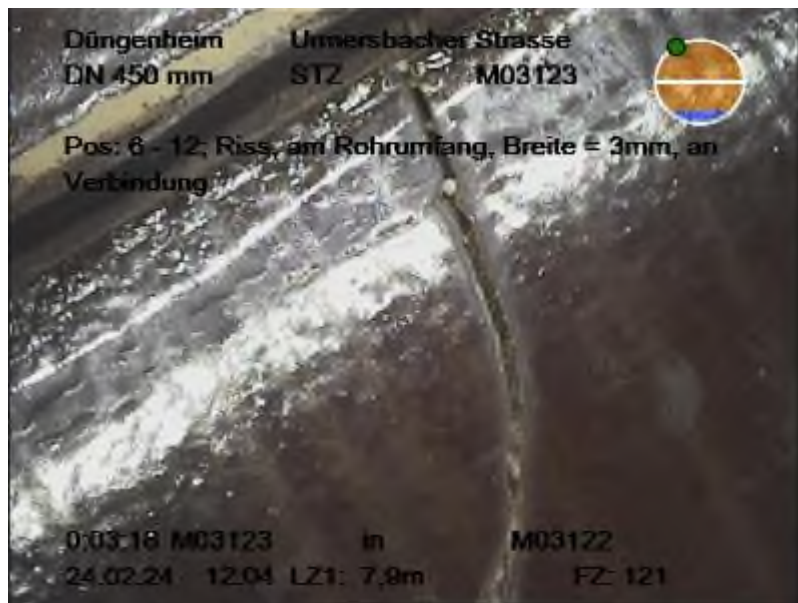
H_M03123_121.jpg

7,90 m BAB B B 3 6 Rissbildung, Riss, am Rohrumfang

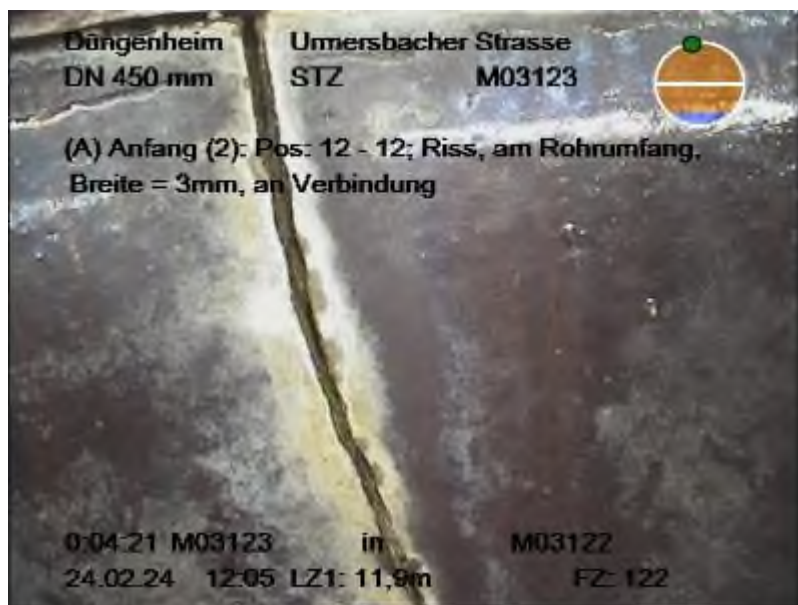
H_M03123_122.jpg

11,90 m BAB B B 3 12 Rissbildung, Riss, am Rohrumfang

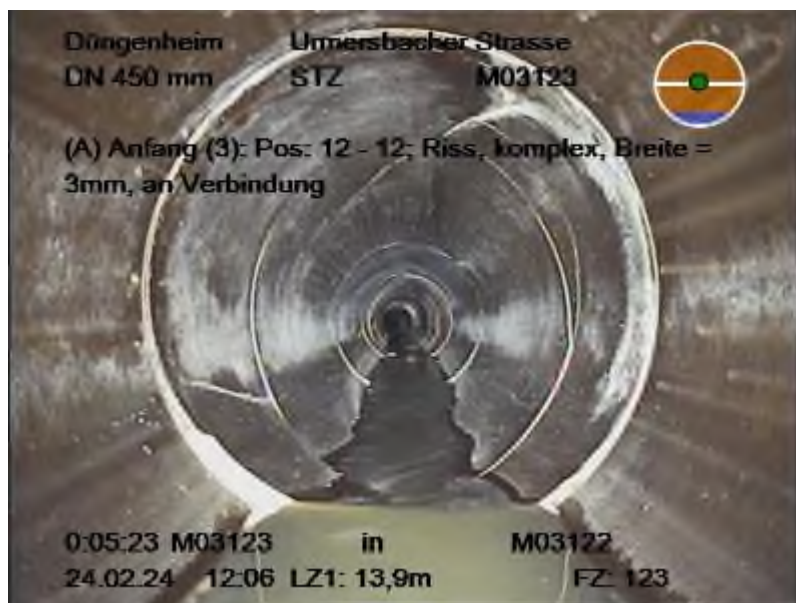
H_M03123_123.jpg

13,90 m BAB B C 3 12 Rissbildung, Riss, komplexe Rissbildung

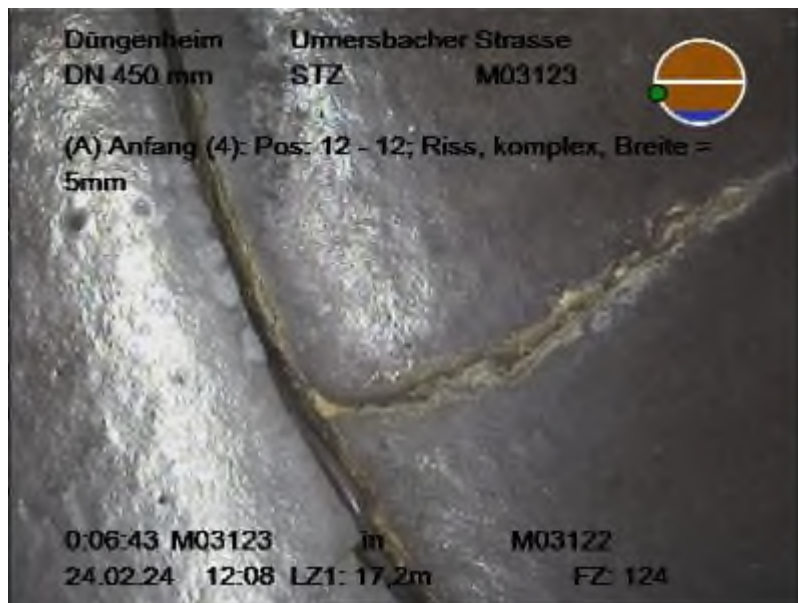
H_M03123_124.jpg

17,20 m	BAB	B	C	5	12	Rissbildung, Riss, komplexe Rissbildung
---------	-----	---	---	---	----	---

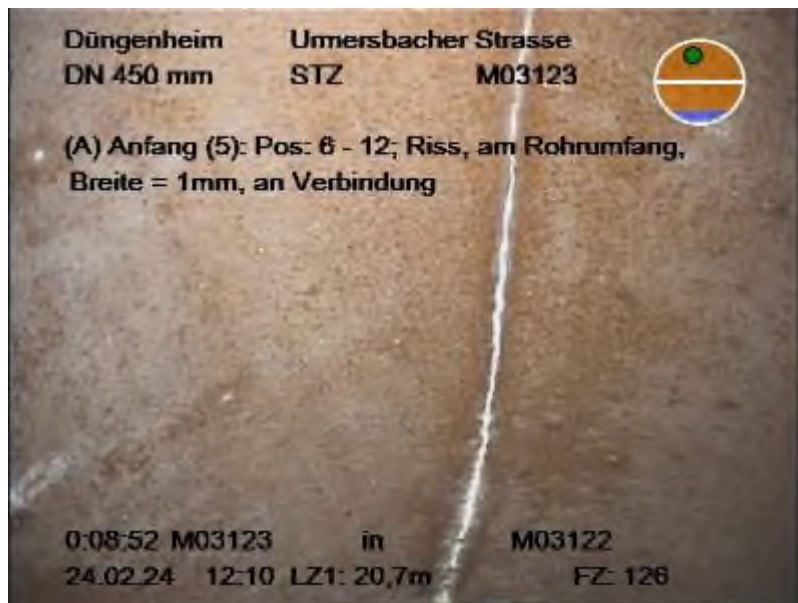
H_M03123_125.jpg

20,60 m BAB B B 1 6 Rissbildung, Riss, am Rohrumfang

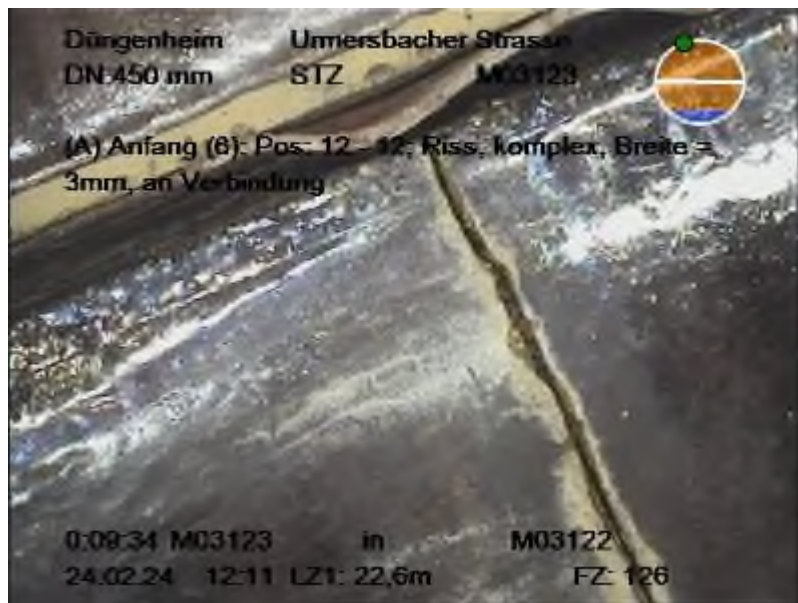
H_M03123_126.jpg

22,60 m	BAB	B	C	3	12	Rissbildung, Riss, komplexe Rissbildung
---------	-----	---	---	---	----	---

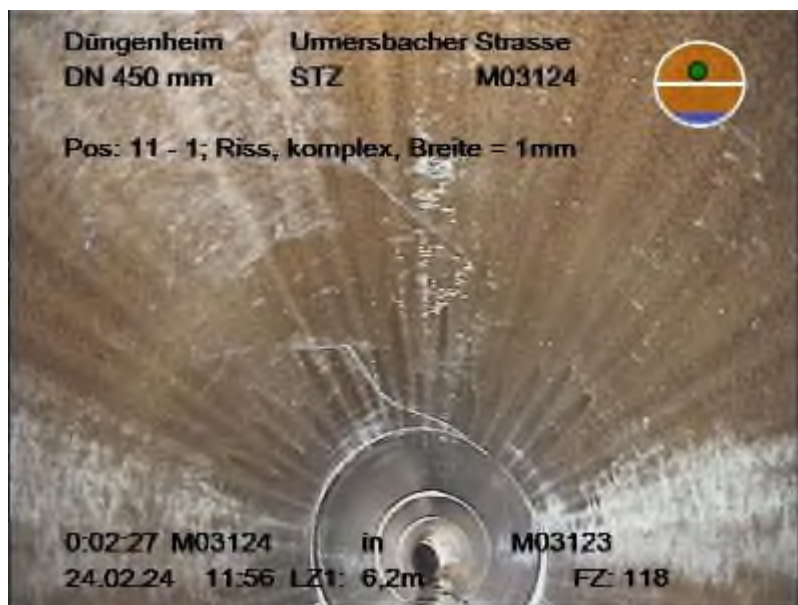
H_M03124_118.jpg

6,20 m	BAB	B	C	1	11	Rissbildung, Riss, komplexe Rissbildung
--------	-----	---	---	---	----	---

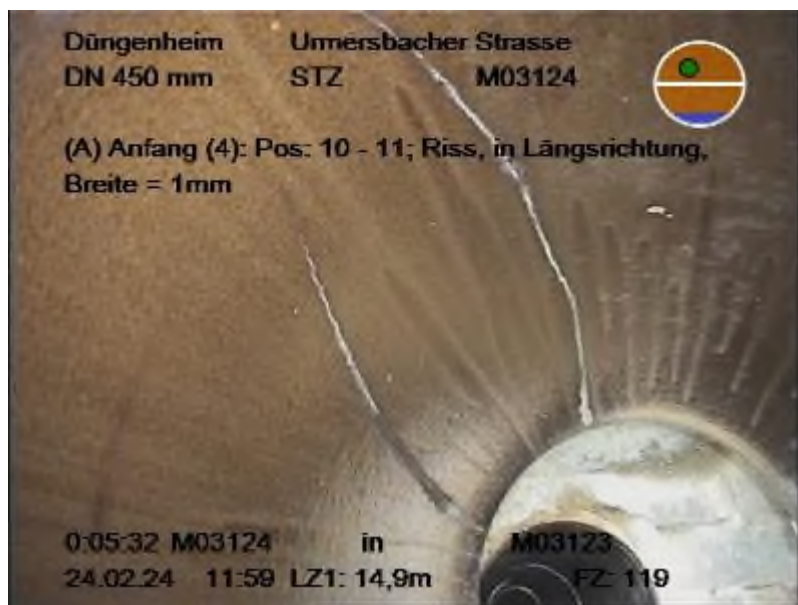
H_M03124_119.jpg

14,90 m BAB B A 1 10 Rissbildung, Riss, in Längsrichtung

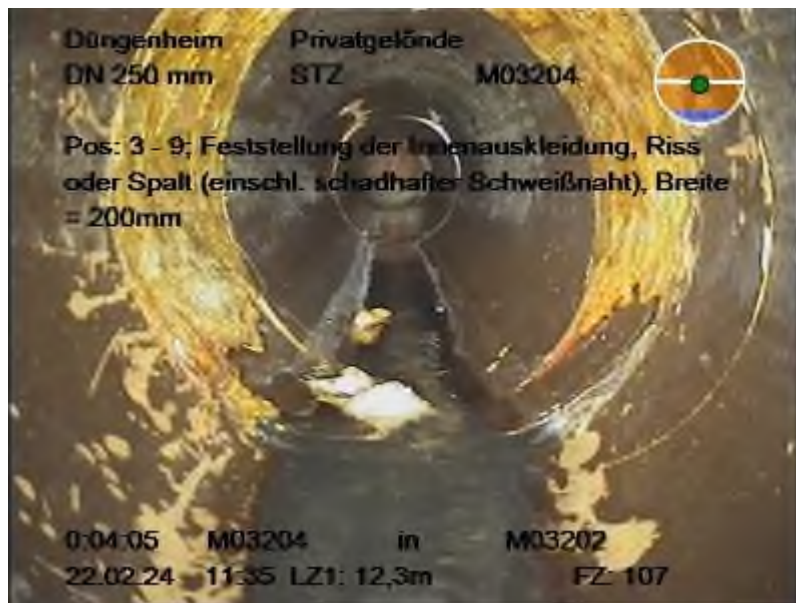
H_M03204_107.jpg

12,30 m BAK I 200 3 Schadhafte Innenauskleidung
