Kanalsanierungsmaßnahmen in der VG Kaisersesch

Ortsgemeinde Dungenheim

Grabenlose Renovierungsmaßnahmen

Haltungsbestandsdokumentation
(mit Fotos)

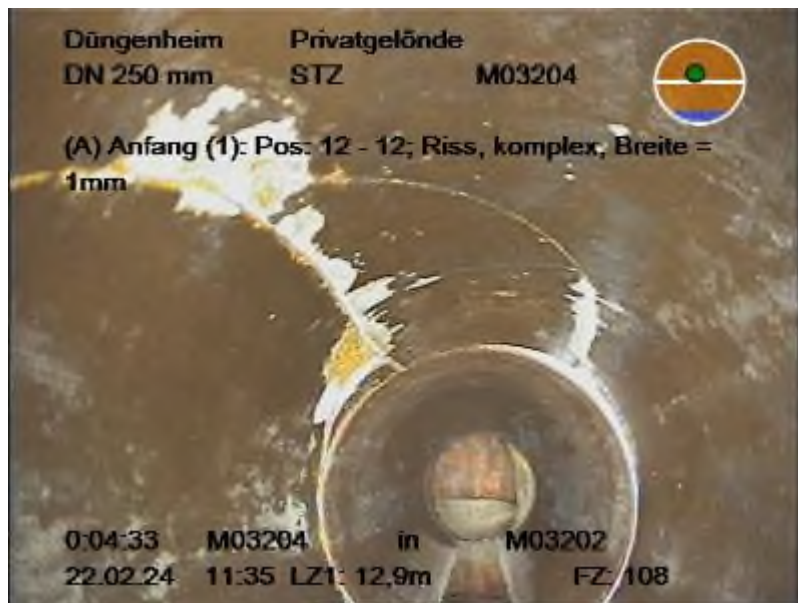
H_M03204_108.jpg

12,90 m BAB B C 1 12 Rissbildung, Riss, komplexe Rissbildung

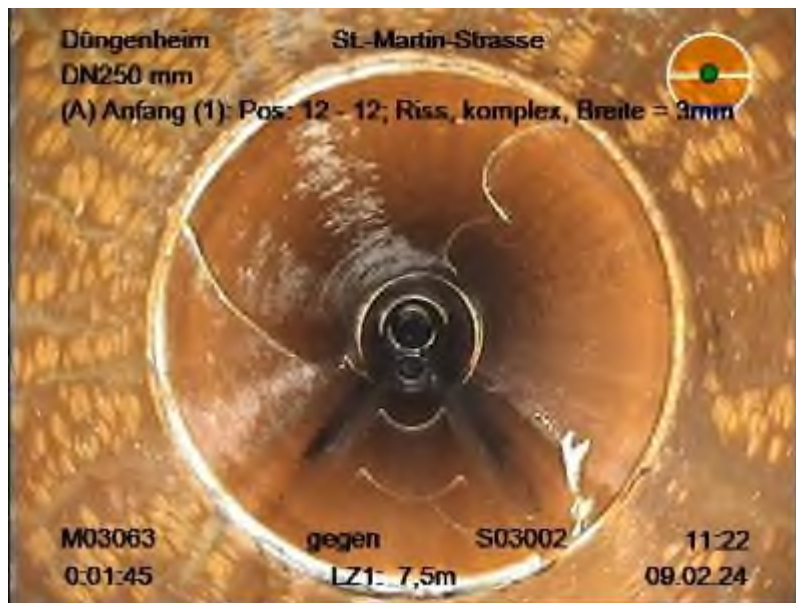
S03002-00002.JPG

7,50 m BAB B C 3 12 Rissbildung, Riss, komplexe Rissbildung

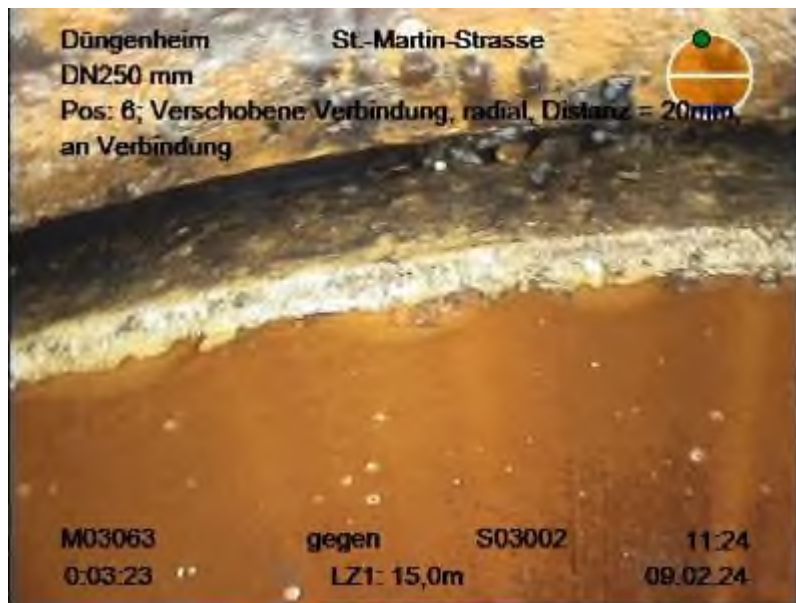
S03002-00004.JPG

15,00 m BAJ B 20 6 Verschobene Verbindung, radial

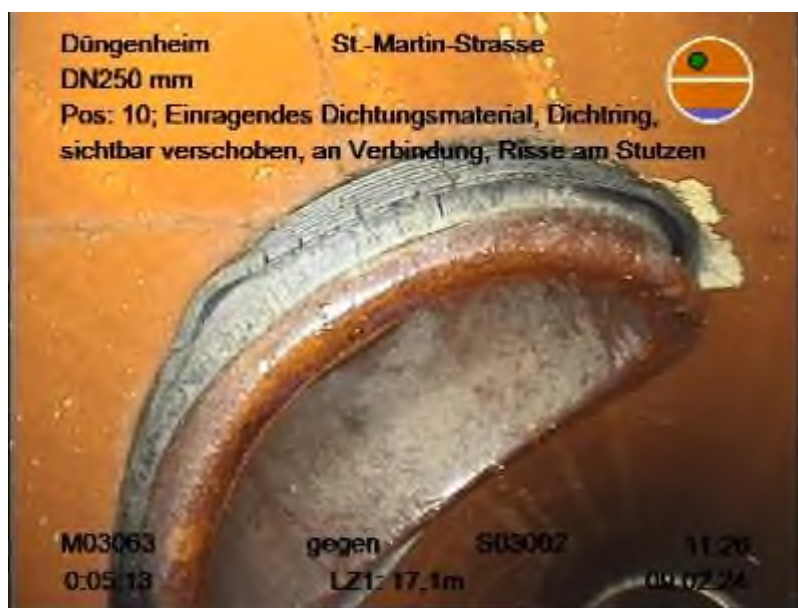
S03002-00007.JPG

Bemerkung Risse am Stutzen

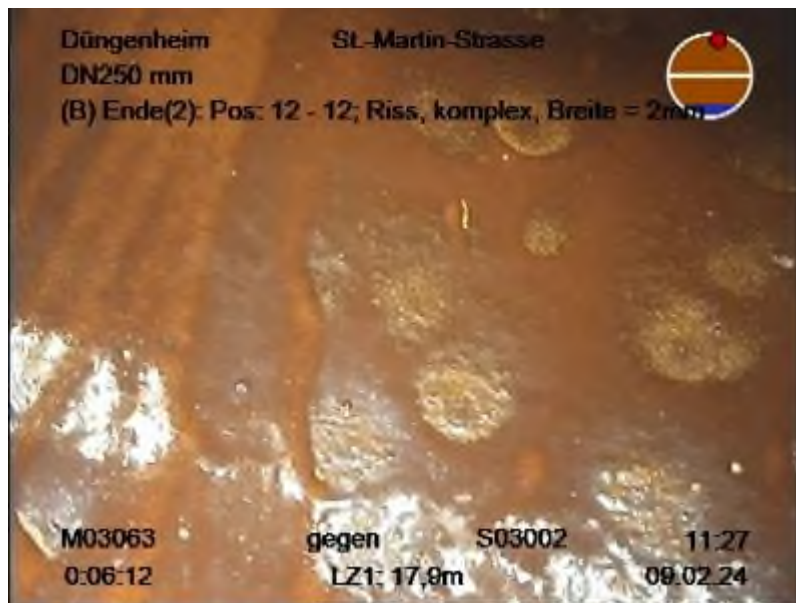
S03002-00008.JPG

17,90 m BAB B C 2 12 Rissbildung, Riss, komplexe Rissbildung

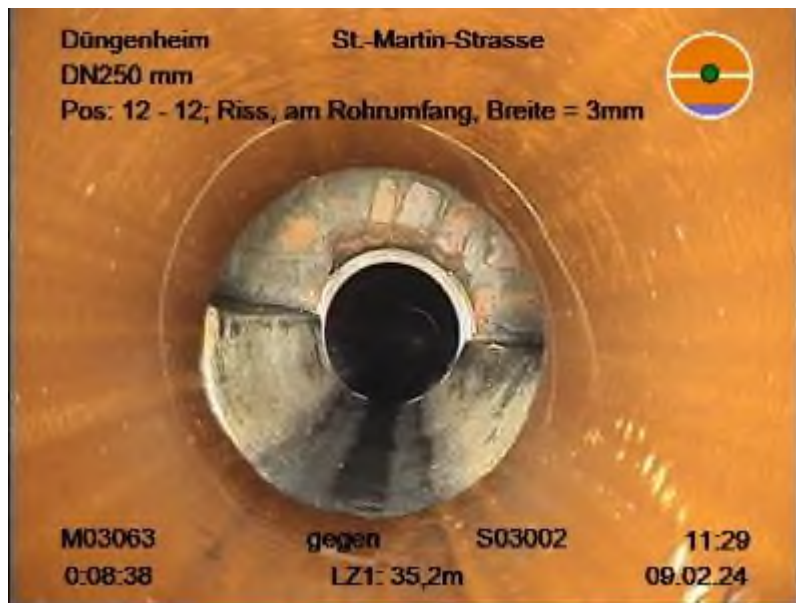
S03002-00010.JPG

35,20 m BAB B B 3 12 Rissbildung, Riss, am Rohrumfang
