**Sachverständigenstellungnahme Nr.: 231001**

| In Sachen: | Sporthalle Umweldcampus |
| Objekt: | Arnold-Meiborg Halle<br>Neubrücker Straße 1<br>55768 Hoppstädten-Weiersbach |
| Datum: | 25.06.2024 |

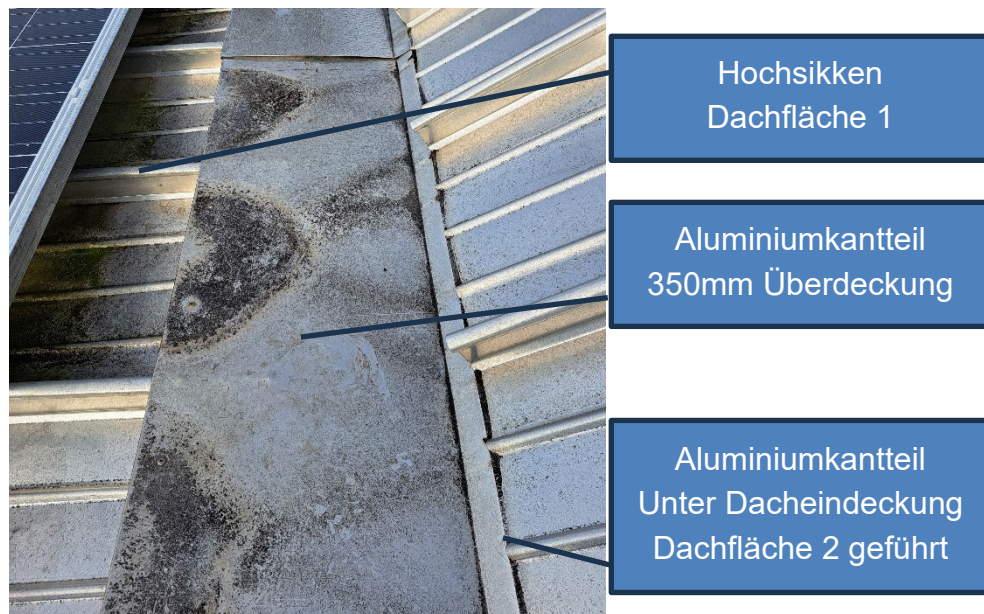
Die Entwässerung der Dachfläche 2 erfolgt über ein unter der Eindeckung der Dachfläche 2 verlegtes Aluminiumkanteil, das mit einer Überdeckung von 350 mm über die Hochsicken der Eindeckung 1 auf die Dachfläche 1 geführt wird.

Auf dem oberen Schenkel des Übergangsbleches waren in jedem Zwischenraum der Dacheindeckung deutliche Schmutzablagerungen durch Pfützenbildung zu erkennen. Die Neigungsmessung auf dem oberen Schenkel ergab 3,25°. Dies bedeutet eine Unterschreitung der geplanten Dachneigung von ca. 2° an diesem neuralgischen Detail. Durch die fast vollständige Belegung der Dachfläche mit der PV-Anlage wird der obere Schenkel des Übergangsbleches offensichtlich als Wartungsweg genutzt, was dazu führt, dass das Kanteil in den Bahnenzwischenräumen der Dacheindeckung deutlich sichtbar niedergetreten wird und dann zu der oben genannten Pfützenbildung auf dem Blech führt.

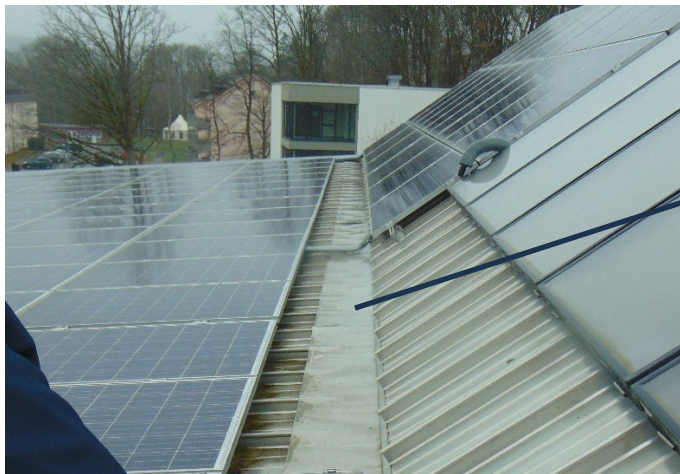
Durch Begehung  
deformiertes  
Übergangsblech

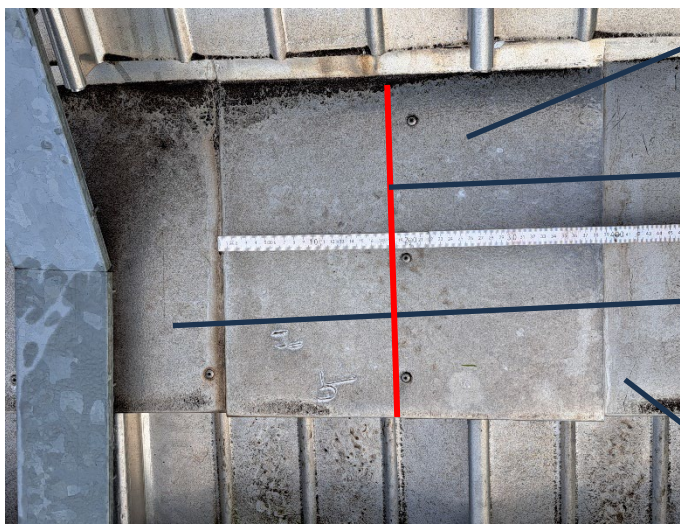
Die Stoßverbindungen wurden mit Verbindungsstücken gleichen Materials als einfaches Überwurfblech auf den Enden der aneinanderstoßenden Übergangsbleche genietet.

Überwurfblech

Überdeckungslinie

Blechende des  
Übergangsblech

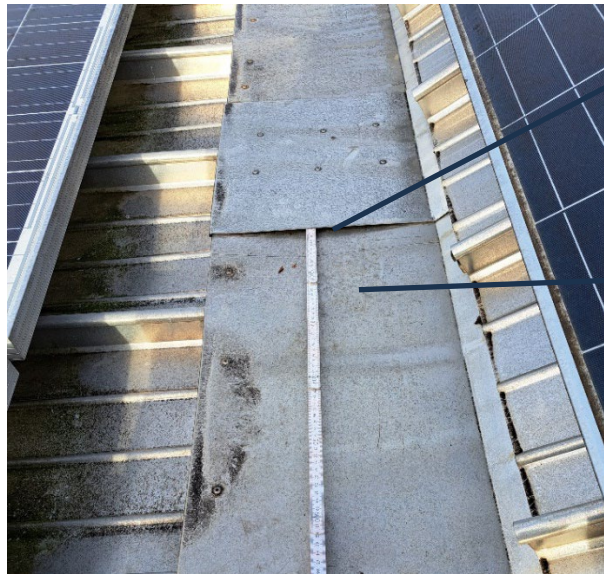
Unter das Übergangsstück wurde innerhalb der Überdeckung eine Siliconartige Masse aufgebracht, offensichtlich um ein Unterlaufen von Niederschlagswasser unter die Überdeckung zu verhindern. Die Übergänge weisen in der Blechmitte eine deutliche Wölbung nach oben auf was ein Unterlaufen von auf der Abdeckung stehendem Wasser begünstigt. Ein Zollstock konnte an den meisten Übergängen problemlos ohne Widerstand bis zu 10 cm unter das Überwurfblech geführt werden. Die Undichtigkeiten im Innenraum decken sich in großen Teilen von der Lage her mit den Übergängen am Übergang von Dachfläche 1 und 2.

Aufwölbung des  
Übergangsblech

Verschmutzung durch  
Pfützenbildung

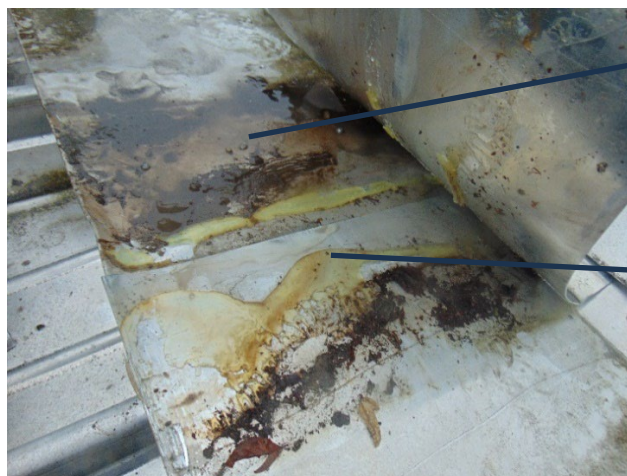
Eine Probeöffnung eines Übergangsstückes unmittelbar oberhalb einer der Stellen, in der es im Innenraum zu Wassereintritten kommt zeigt deutlich, dass das Blech Wasserunterläufig ist. Die überdeckten Abdeckbleche wurden ohne Rückkantung ausgeführt und die aufgetragene „Dichtmasse“ ist für derartige Verbindungen wirkungslos.

Starke  
Wasserunterläufigkeit

Lückenhafte  
„Dichtmasse“

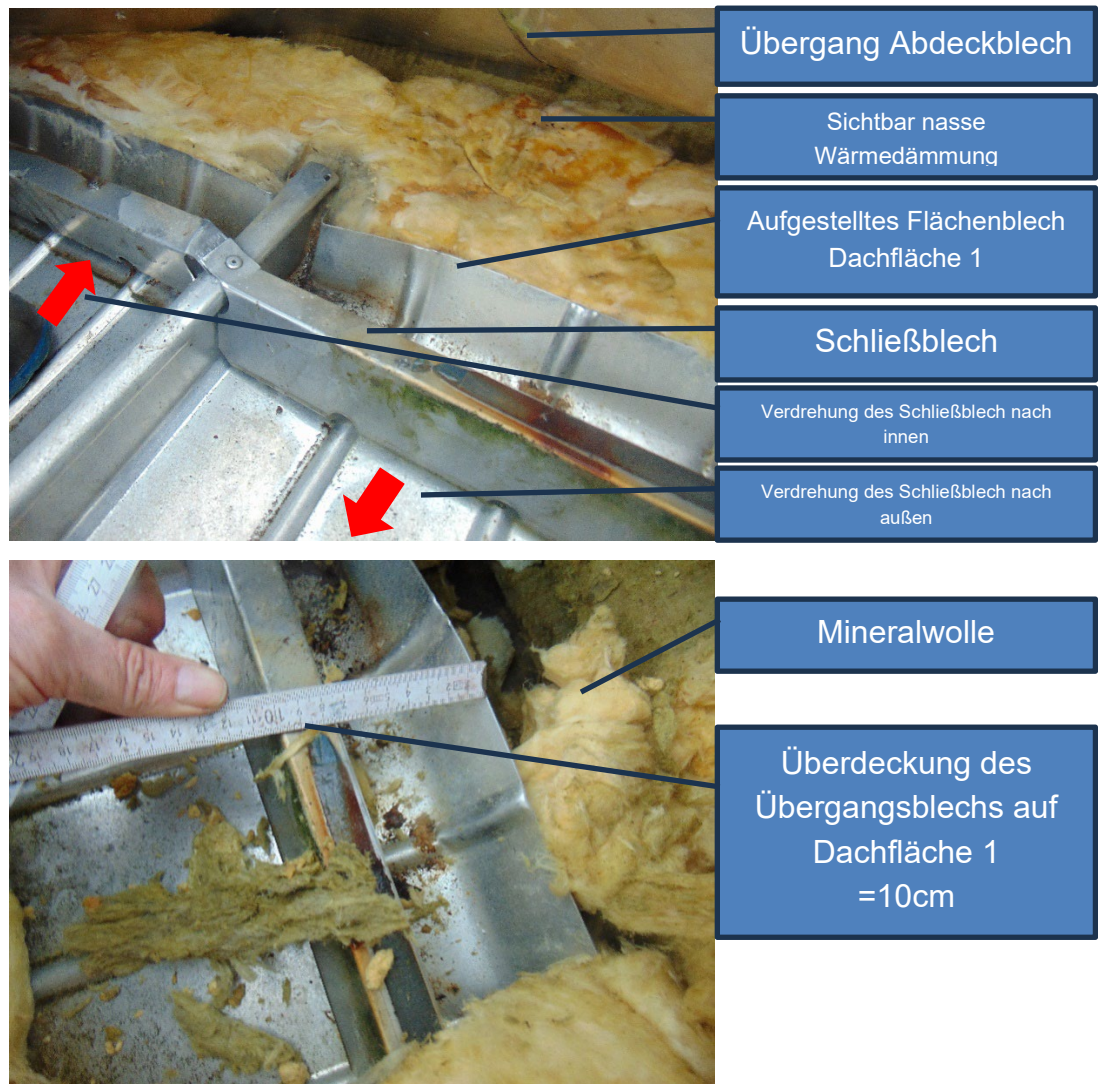
Außerdem zeigte sich bei der Probeöffnung, dass die Wärmedämmung unterhalb der Übergangsbleche fühlbar und sichtbar nass war. Unterhalb der Übergangsbleche wurden industriell vorgefertigte Schließbleche auf die Wulste der Flächendeckung der Fläche 1 genietet. Profulfüller wurden nicht eingebaut. Die Schließbleche zeigten eine deutliche Verformung im Bereich der Befestigung und eine Verdrehung im Innenbereich, die auf eine erhöhte Belastung vermutlich durch das Begehen der Abdeckbleche zurückzuführen ist.

Die Flächeneindeckbleche wurden am oberen Ende auf die Höhe der Flächendeckung nahezu rechtwinklig aufgestellt. Die Überdeckung des Übergangsblechs auf die Flächendeckung betrug 10cm. Der Zwischenraum von der Hinterkante der Deckung der Fläche 1 bis zur Dämmschicht der Fläche 2 wurde mit einer Mineralfaserdämmung ausgestopft.

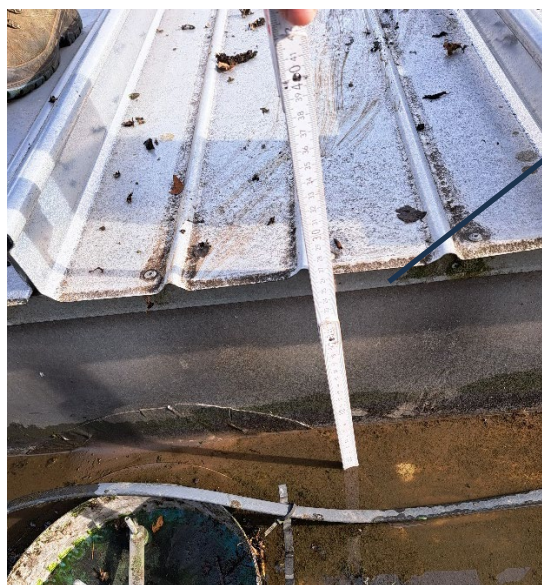
**Regensicherer**

Übergang mit  
Überstand der  
Flächendeckung von  
Fläche 3

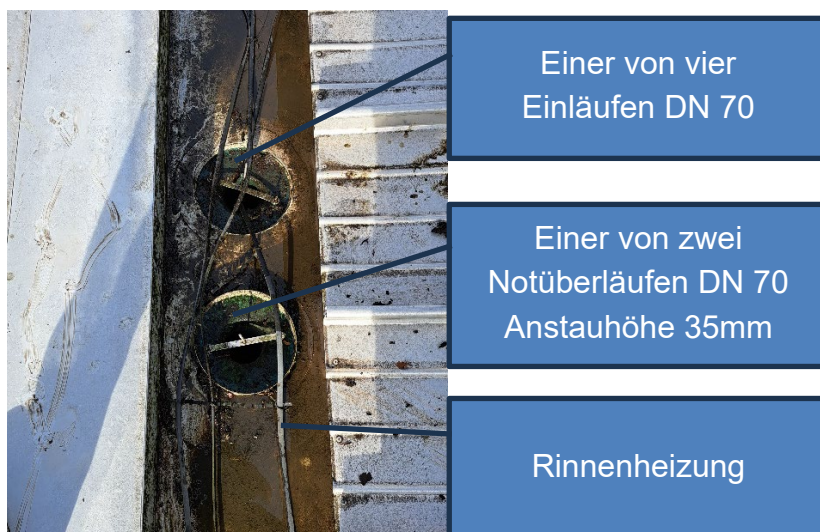
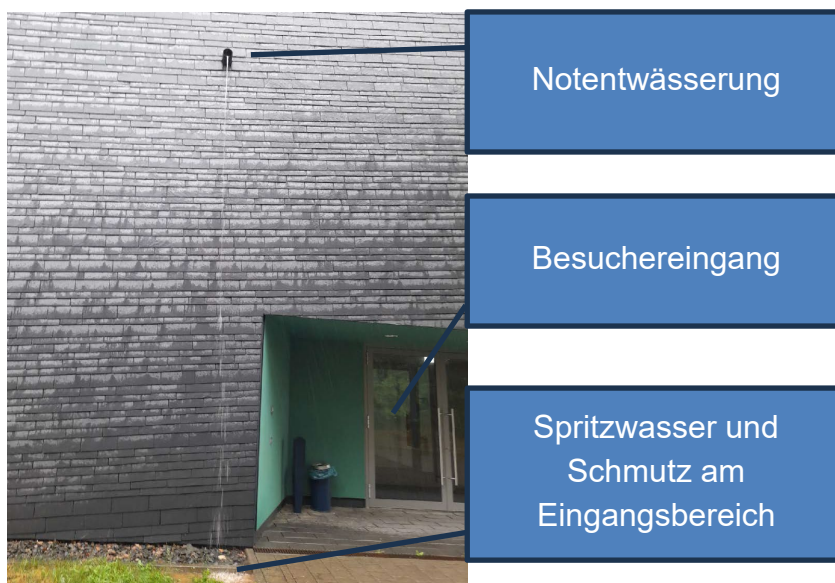
Das Wasser wird in der Grabenkehle über 4 Einlaufgullys DN95 in ein Freispiegelentwässerungssystem abgeführt. 2 Notüberläufe in DN95 mit einer Anstauhöhe von 35mm entwässern über Wasserspeyer seitlich an der Halle, in geringem Abstand zu den Besuchereingängen.

Wie eingangs erwähnt setzt die Entwässerung der Notüberläufe bereits bei mittleren Regenfällen ein, und stellt eine Belästigung der Besucher durch Spritzwasser und Schmutz dar. Im Winter erhöht sich die Unfallgefahr durch Frost.

Aufbauend auf der Schadenanalyse werden 4 weitere senkrechte Gullys als Notüberläufe, d.h. mit einer Anstauhöhe von 150mm, in die Grabenkehle eingebaut und an die vorhandene hochpolymere Abdichtung angeschlossen. Die Anstauhöhe der vorhandenen Notentwässerung kann ggf. konstruktiv vergrößert werden, um auch bei mittleren Regenereignissen ein Ansprechen der Notentwässerung und damit Beeinträchtigungen im Eingangsbereich zu vermeiden. Um die Belästigung durch Spritzwasser bei Ansprungen der vorhandenen Notentwässerung gering zu halten, könnten die äußeren Wasserspeyer bis kurz über das Gelände verlängert werden.

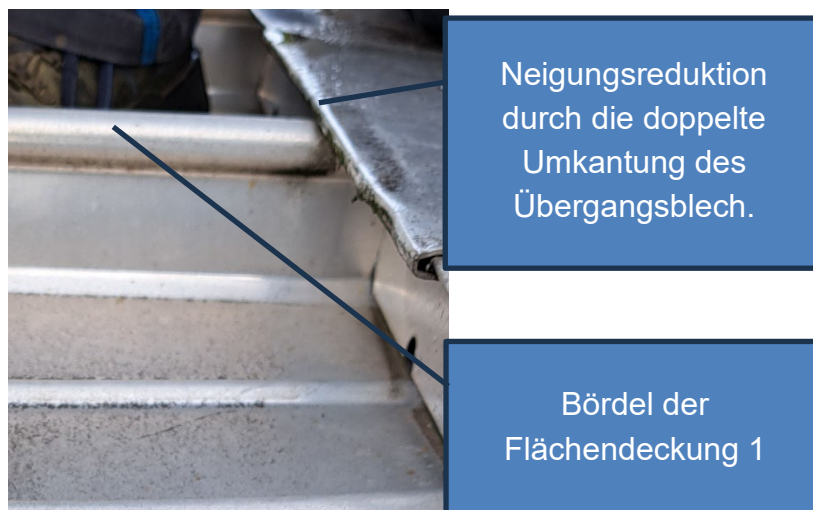
Als Anschluss und Übergang wurde hier ein handwerklich 2-fach gekantetes Blech von 1mm Dicke, auf die Bördel der Fläche 1 unter die Eindeckung von Fläche 2 befestigt. Die bauartbedingte geringe Dachneigung von Dachfläche 1 wird im Bereich des Übergangsblechs durch die doppelte Aufkantung des Kanteils nochmal um 2° reduziert.

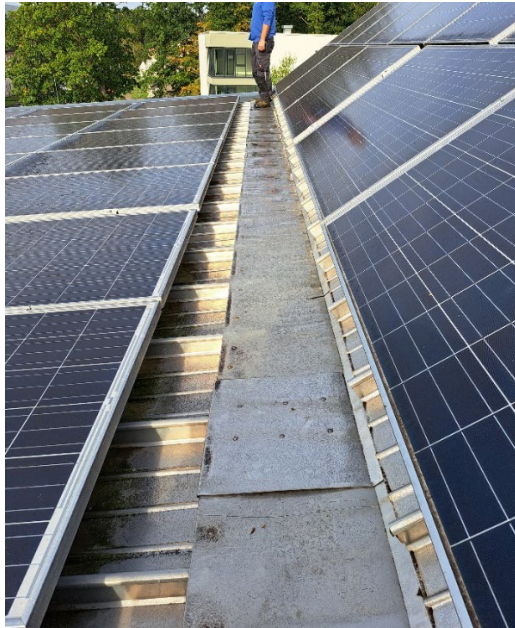
Ein weiterer Punkt, der zu den Undichtigkeiten in diesem Bereich führt, ist das Begehen des Blechs zu Wartungszwecken. Durch die nahezu komplette Belegung beider Dachflächen mit der PV-Anlage ist es unmöglich die Dachfläche und PV-Anlage sowie der Solarthermieanlage zu warten oder zu säubern. Eine Laufanlage zur nachträglichen Begehung der Dachfläche konnte der Unterzeichner nicht in den zur Verfügung gestellten Planunterlagen finden. Folgendes Bild verdeutlicht die Problematik und zeigt, wie das Übergangsblech seit der Errichtung der Solaranlagen als „Wartungsweg“ genutzt wurde:

Bei den regelmäßigen Begehungen des Daches, oft durch fachfremde Handwerker, wurde nicht darauf geachtet, nur auf den Verstärkungen (Bördeln) der Dachflächen zu laufen. Stattdessen wurde auch in die Zwischenräume getreten, was dazu führte, dass sich das Übergangsblech an diesen Stellen nach unten verformt hat. Dadurch hat sich die ohnehin geringe Dachneigung noch weiter verringert, teilweise auf fast null Grad. An Nahezu allen Zwischenräumen konnte der Unterzeichner Schmutzablagerungen finden, die auf Pfützenbildung und dauerhaft stehendes Wasser hindeuten. Eine lastverteilende oder ausreichend tragfähige Unterlage unterhalb des Blechs wurde nicht verbaut, ohnehin ist dieses Detail existenziell für die Regensicherheit der Dachfläche und daher generell für eine solche Art der Nutzung ungeeignet.

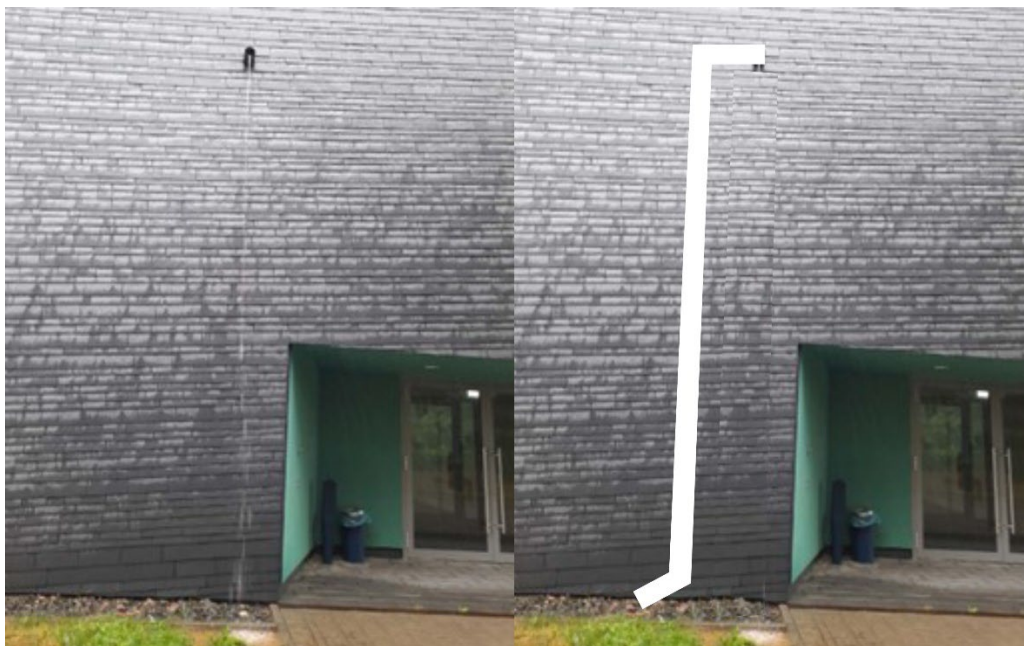
Die Analyse der Entwässerung hat ergeben das, die verbauten vier Ablaufgullys für die Abführung des normalen Berechnungsrechens ausreichend dimensioniert ist. Die Notentwässerung mit nur 2 zusätzlichen Abläufen in Verbindung mit einem zu geringen Querschnitt innerhalb der Grabenkehle führt

jedoch bei Starkregenereignissen zum Überlaufen des Regenwassers in den regensicheren Anschluss der Dachdeckung in den Innenraum.
