Begutachtung & Schadensanalyse

Sportlerheim Mayschoß
Maßnahmennummer: 513

Lagebezeichnung:	Im Artshardsgrent
Gemarkung:	Mayschoß
Flur:	7
Flurstück:	331/1

Ortsgemeinde Mayschoß
Dorfstraße 51
53508 Mayschoß

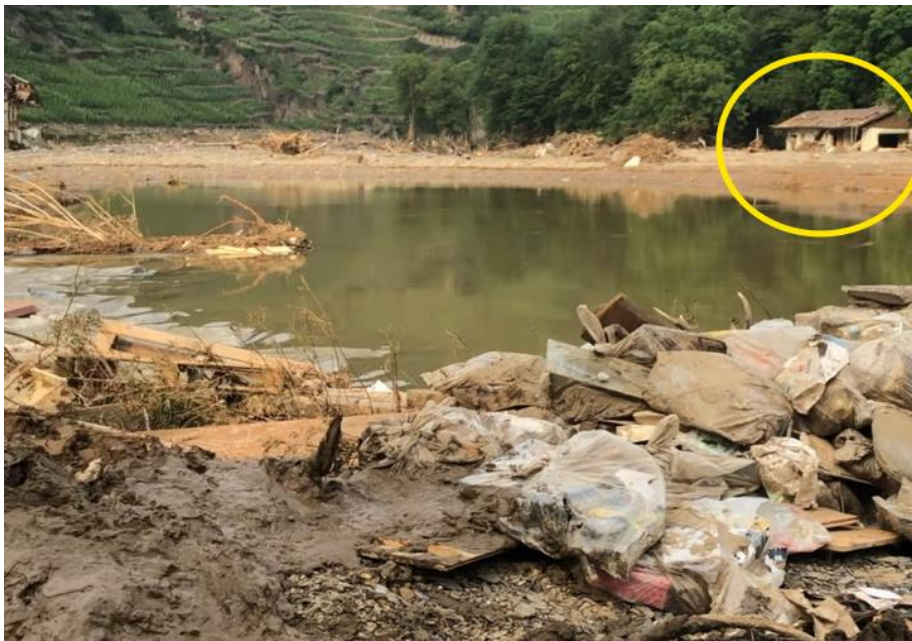
Abbildung 5: Ansicht Sportlerheim und Umgebung vom 19.07.21

Nicht nur durch die Wassermassen selbst, sondern auch durch die angeschwemmten Fremdmaterialien wurden die massiven Schäden verursacht.

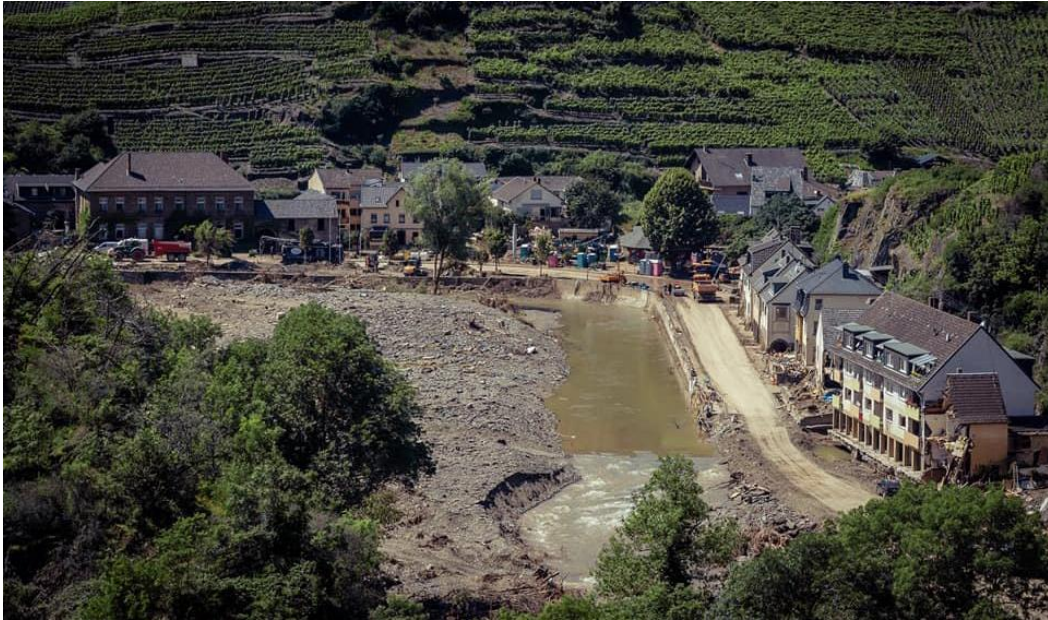
Abbildung 6: Mayschoß, Blick in Richtung Waagplatz und ehemaligem Sportplatz (Fremdbild Juli 2024)

Die hohe Fließgeschwindigkeit und die damit verbundene Energie der Wassermassen an diesem Bereich der Ahr haben massivste Schäden an Grund und Boden im gesamten Bereich entlang der Bundesstraße in der Ortsmitte und der gegenüberliegenden Ahrseite auf dem sich das Gebäude des Sportlerheims befand verursacht.

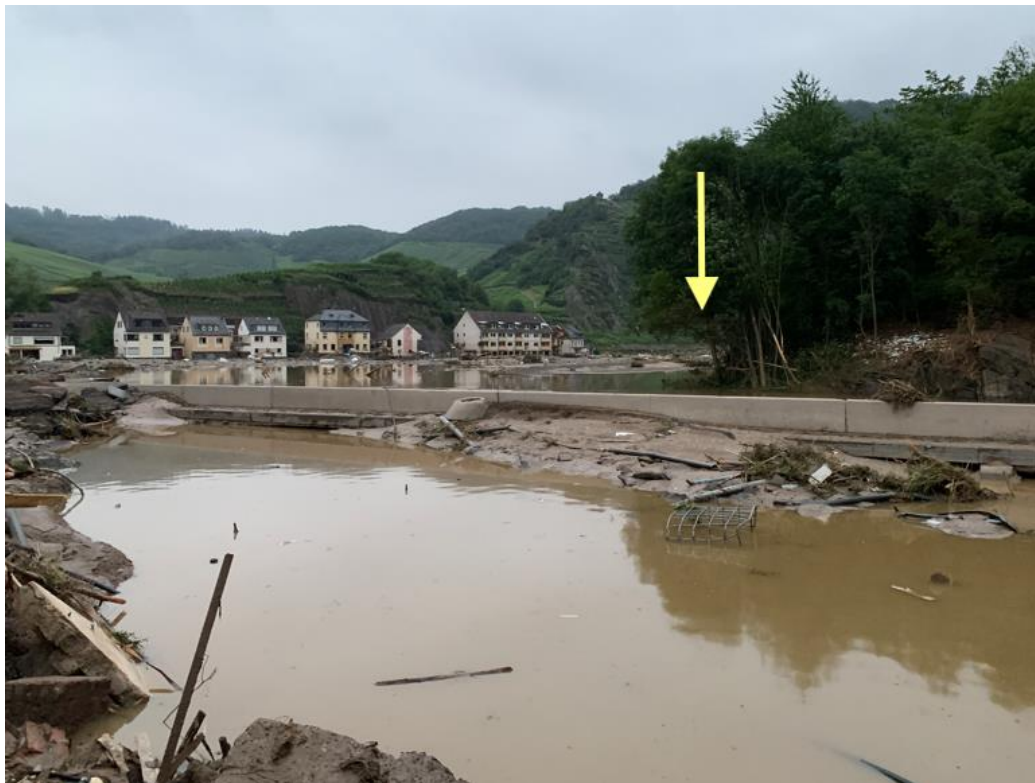
Abbildung 7: Ansicht Sportlerheim und Umgebung Aufnahme nach der Flut im Juli 2021

Die o.g. Flächen waren überdeckt mit angeschwemmten Fremdmaterialien, Müll, angeschwemmtem Gehölz etc. sowie angeschwemmtem Unrat aus der direkten und umliegenden Umgebung. Der gesamte - noch vorhandene Untergrund - war komplett überzogen mit kontaminiertem Ahrschlamm und verunreinigtem Boden.

Zudem waren großflächige Bereiche in Gänze ausgespült worden, hier war in Teilen kein (standfester) Untergrund mehr vorhanden.
