Bauwerksbuch

nach DIN 1076

Bauwerksname	Brücke In Dangeln
Teilbauwerksname	Brücke In Dangeln
Nächst gelegener Ort	Altenahr
Verwaltung	ALTENAHR

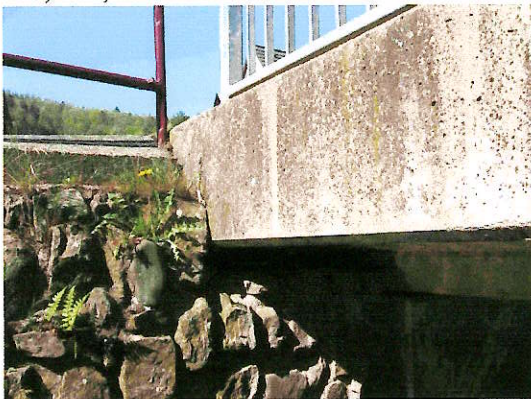
[3] Überbau, senkrechte Fläche des Gesimses, Betonoberfläche, großflächig, bemoost, längs durchgehend

S=0, V=0, D=1 EP

STIRNSEITE GESIMS BEMOOST

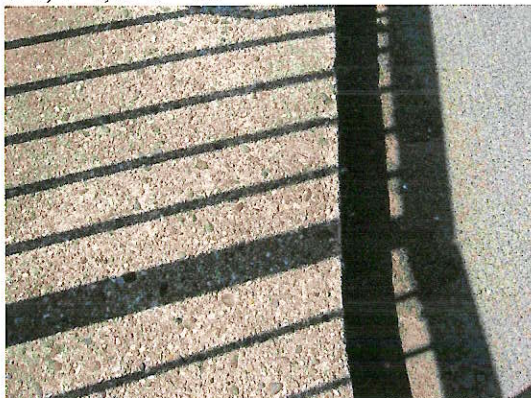
[2] Überbau, Draufsicht des Gesimses, Betonoberfläche, durchgehend, Oberfläche grobporig, längs durchgehend, beidseitig

S=0, V=0, D=1 EP

GESIMSOBERFLÄCHE GROBPORIG

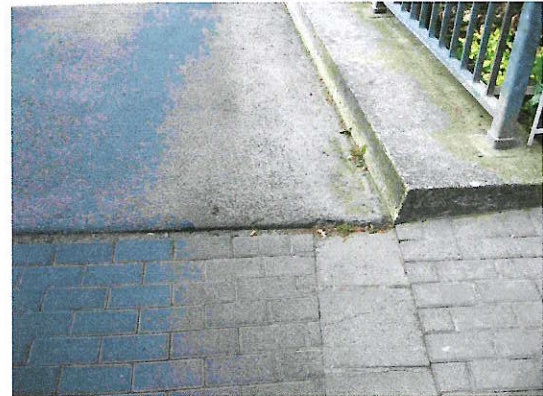
[4] Überbau, Fahrbahnbelag, Kunststoffe / Glas, stellenweise, uneben

S=0, V=0, D=1 EP

UNEVENHEITEN ÜBERGANG

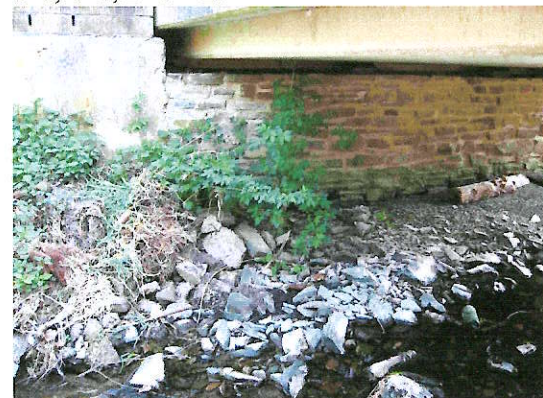
[1] Lauf des Gewässers, ausgeprägt, Geröll-/Schlammablagerung, Widerlager vorn, Osten

S=0, V=0, D=1 EP

ANLANDUNGEN BACHLAUF

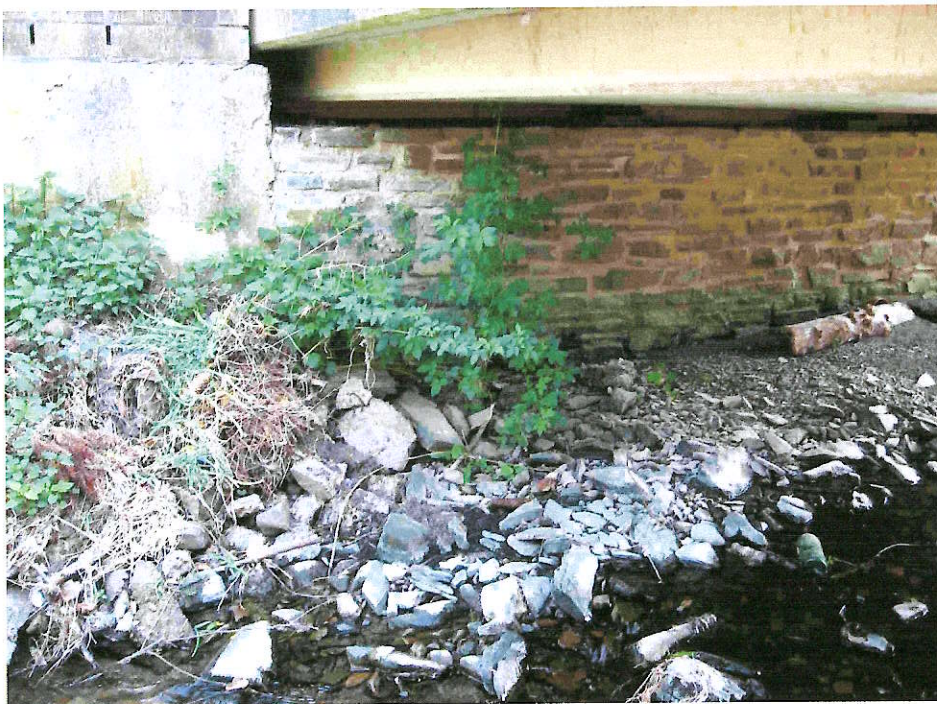
ANLANDUNGEN BACHLAUF

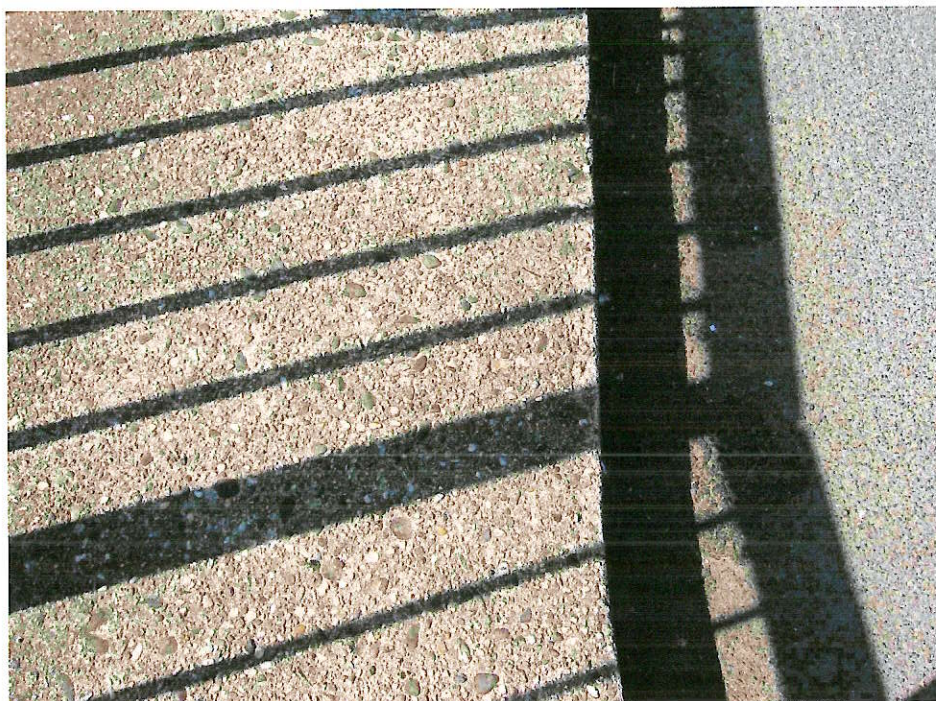
GESIMSOBERFLÄCHE GROBPORIG
