# Prüfbericht 2021 S1

nach DIN 1076

Bauwerksname **Brücke In Dangeln**  
Teilbauwerksname **Brücke In Dangeln**  
Kreis **AHRWEILER**  
Ort **Altenahr**  
Bauwerksrichtung **Ost / West**  
Bauwerksart **Plattenbrücke**  
Tragfähigkeit  
Baujahr

Prüfrichtung **Ost / West**  
Prüfer **T. Sonntag**  
Prüfung vom **30.08.2021** bis **02.12.2021**

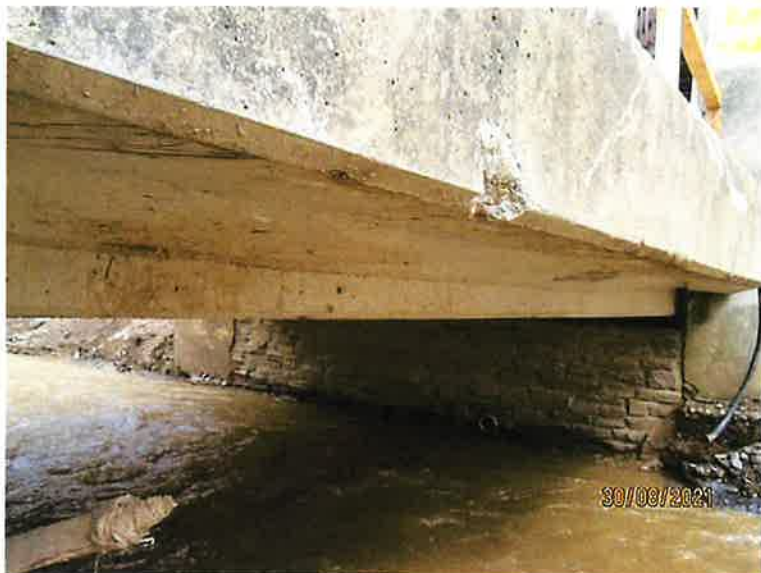
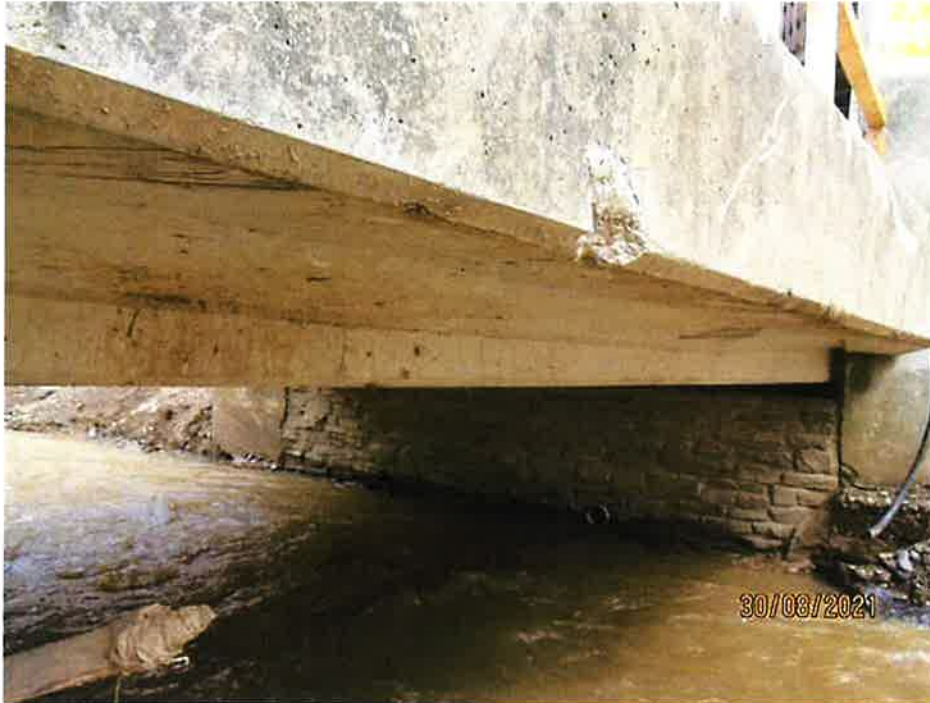
[8] Platte, Betonkante, Mehrfach, Anprallschaden, ---, Oberstromig

0 0 2

8-KANTENBRÜCHE STIRNSEITE ÜBERBAU

### 8-KANTENBRÜCHE STIRNSEITE ÜBERBAU

### Maßnahmenempfehlung {5}

Art der Leistung	Überbau Betoninstandsetzung / Betonersatz (m <sup>2</sup> Instandsetzungsfläche -D-)
Menge	Geschätzte Kosten
Dauer der Maßnahme	Ausführungsjahr
Dringlichkeit	Mittelfristig
Maßnahmenfixierung	Keine Maßnahme festgelegt
Projektbezeichnung	Beseitigung Anprallschaden
Bemerkung

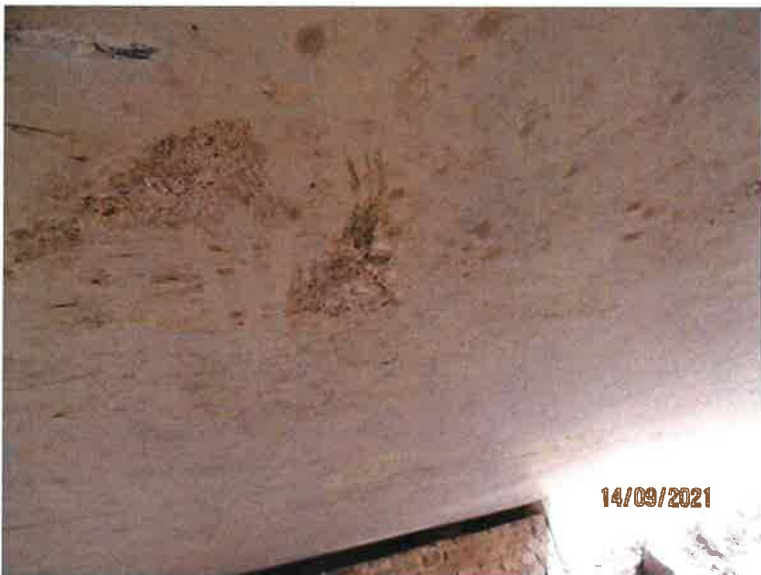
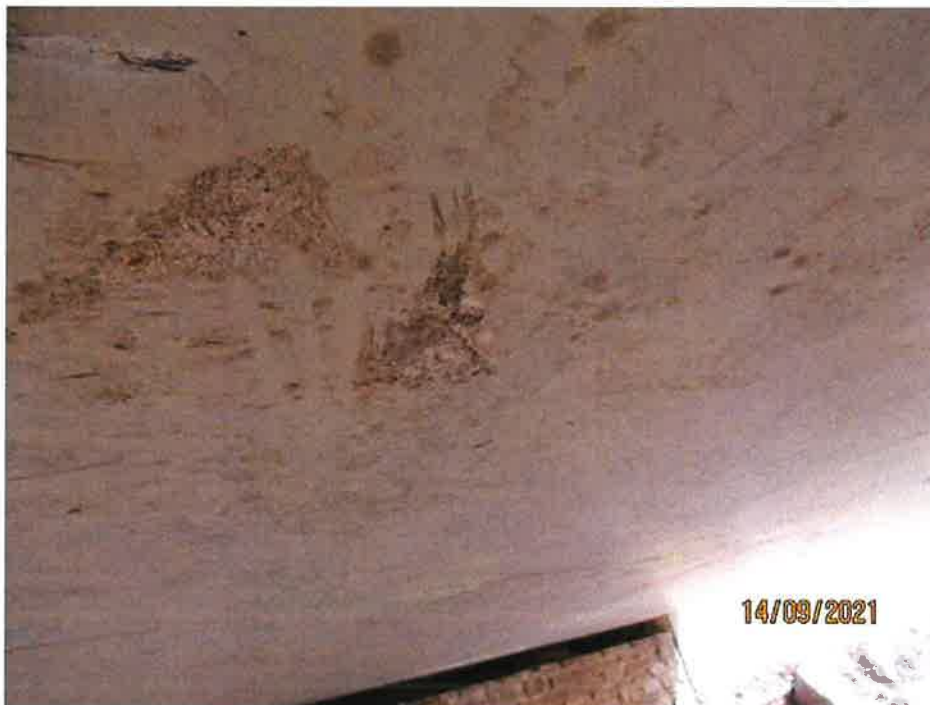
[9] . . . . . Stellenweise, Anprallschaden, ---, ---, Unterseite

0 0 1

9-SCHRAMMSPUREN UNTERSEITE ÜBERBAU

### 9-SCHRAMMSPUREN UNTERSEITE ÜBERBAU

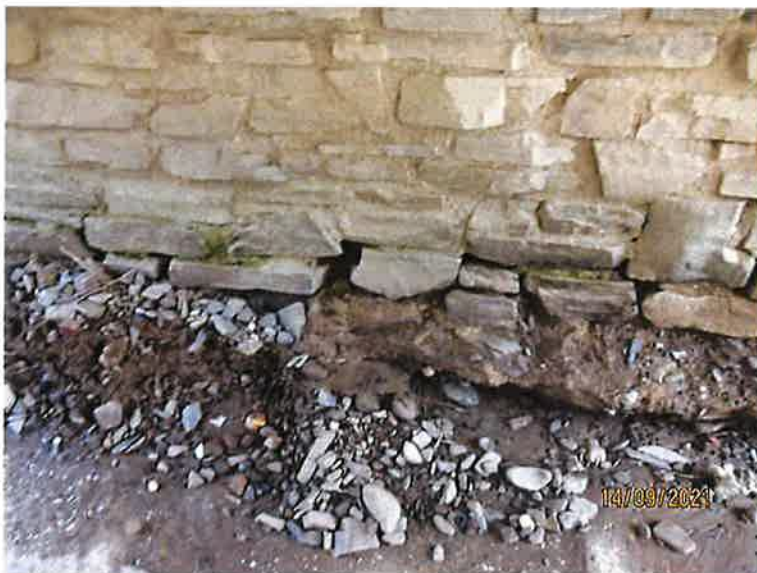
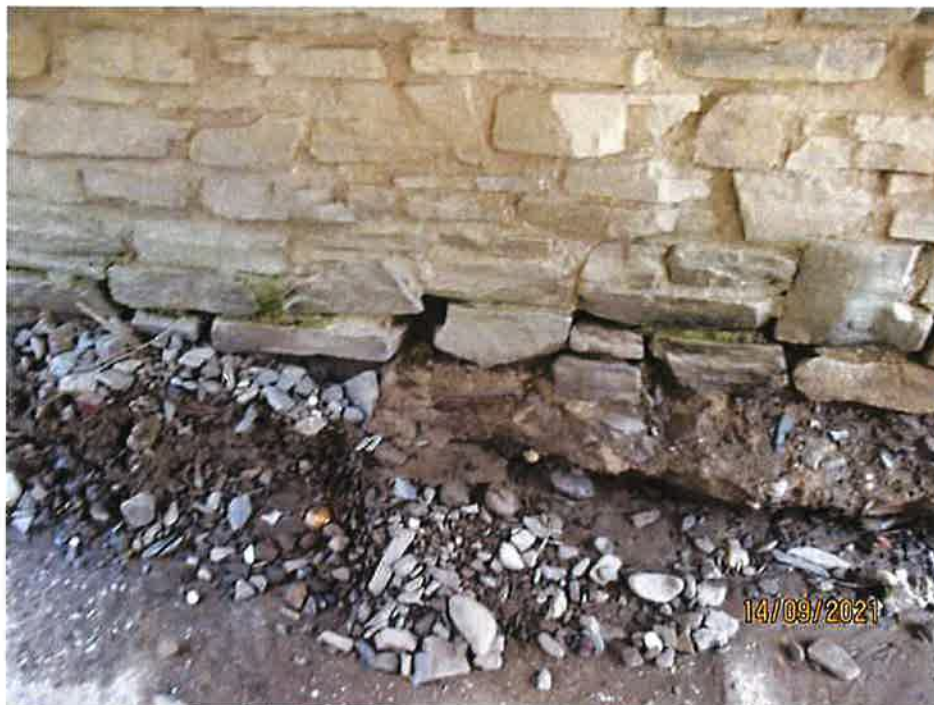
[11] Widerlagerwand, Naturstein des Mauerwerks, Stellenweise, Unterspült, ---, Beidseitig

1 0 2

11-UNTERSÜPULUNGEN WIDERLAGER

### 11-UNTERSÜPULUNGEN WIDERLAGER

### Maßnahmenempfehlung {6}

Art der Leistung	Unterbau Mauerwerksinstandsetzung (m² Instandsetzungsfläche -D-)	
Menge		Geschätzte Kosten
Dauer der Maßnahme		Ausführungsjahr
Dringlichkeit	Kurzfristig	
Maßnahmenfixierung	Keine Maßnahme festgelegt	
Projektbezeichnung	Beseitigung Unterspülungen	
Bemerkung

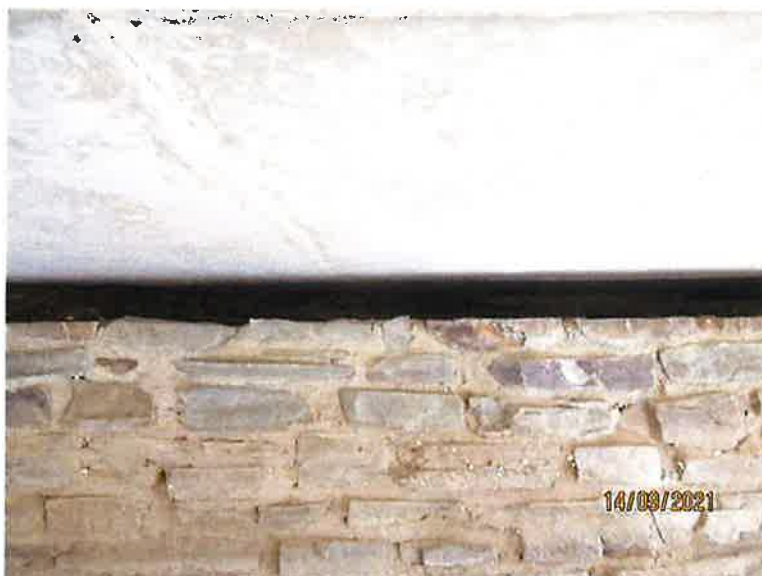
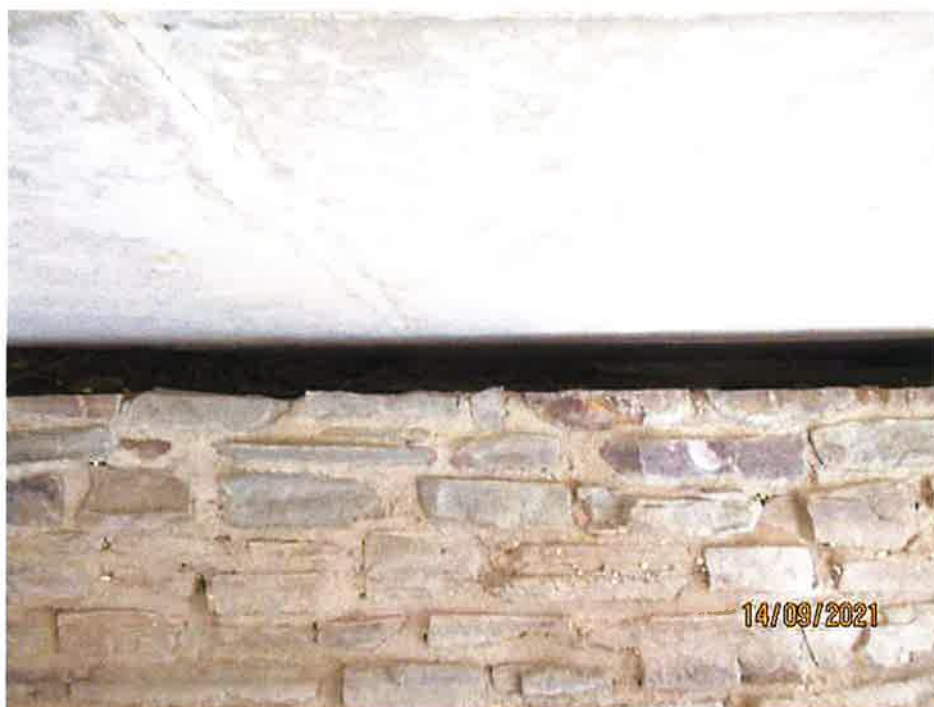
[10] Auflagerbank, Beton, Bereichsweise, Schmutzablagerung, ---, Beidseitig

0 0 1

10-SCHMUTZABLAGERUNGEN AUFLAGERBEREICH

### 10-SCHMUTZABLAGERUNGEN AUFLAGERBEREICH

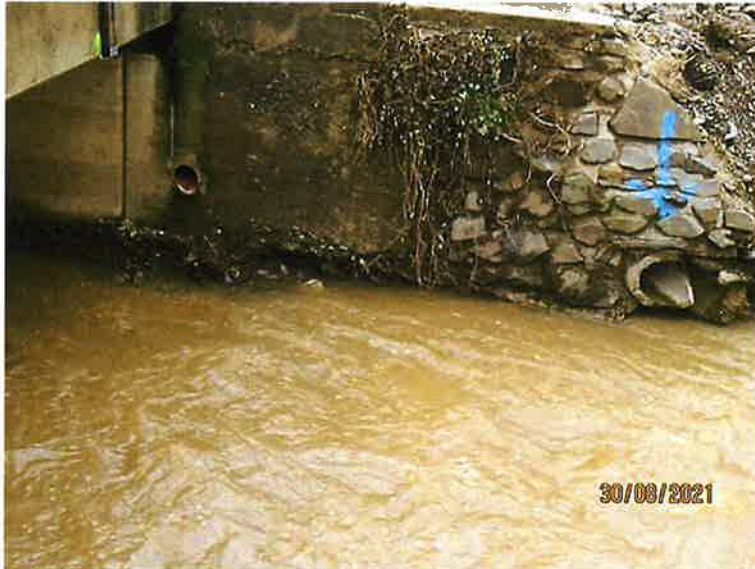
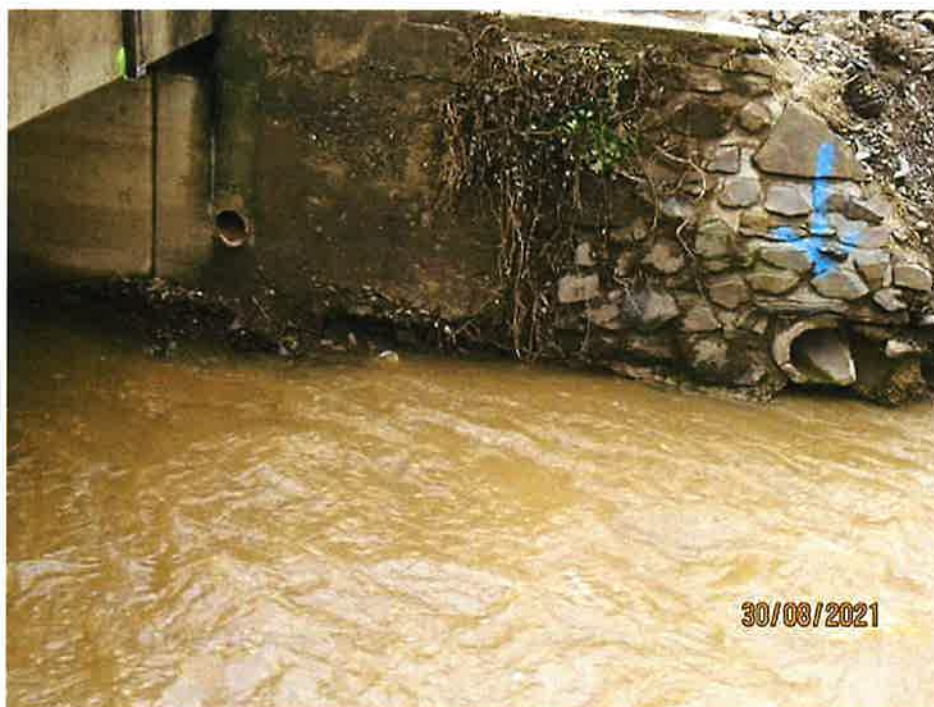
[12] Flügel, Beton, Stellenweise, Unterspült, ---, Beidseitig

0 0 2

12-FLÜGELWÄNDE UNTERS PÜLT

### 12-FLÜGELWÄNDE UNTERSÜPÜLT

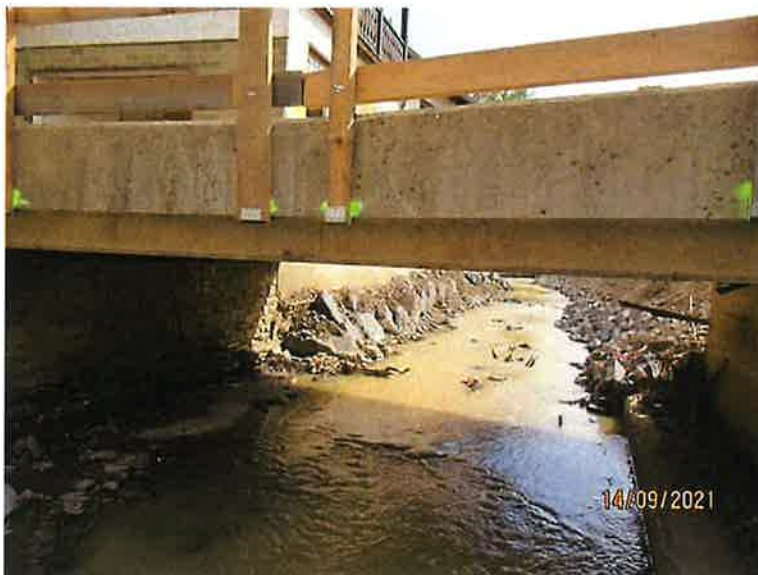
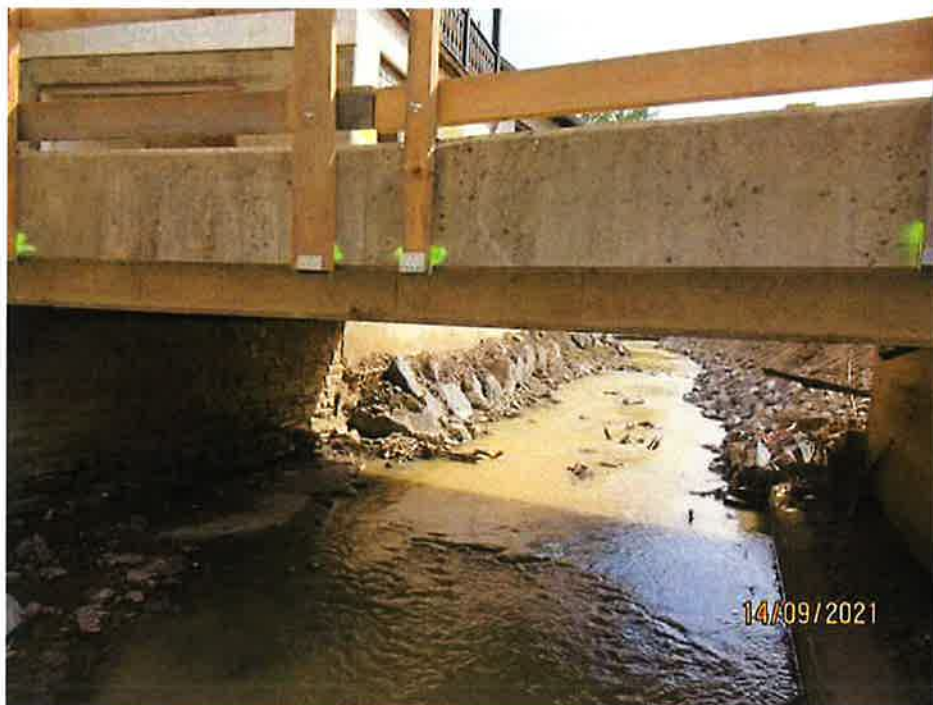
[3] Überbau, Senkrechte Fläche des Gesimses, Betonoberfläche, Gering, Bemoost, Längs durchgehend, EP

0 0 1

3-STIRNSEITE GESIMS BEMOOST

### 3-STIRNSEITE GESIMS BEMOOST

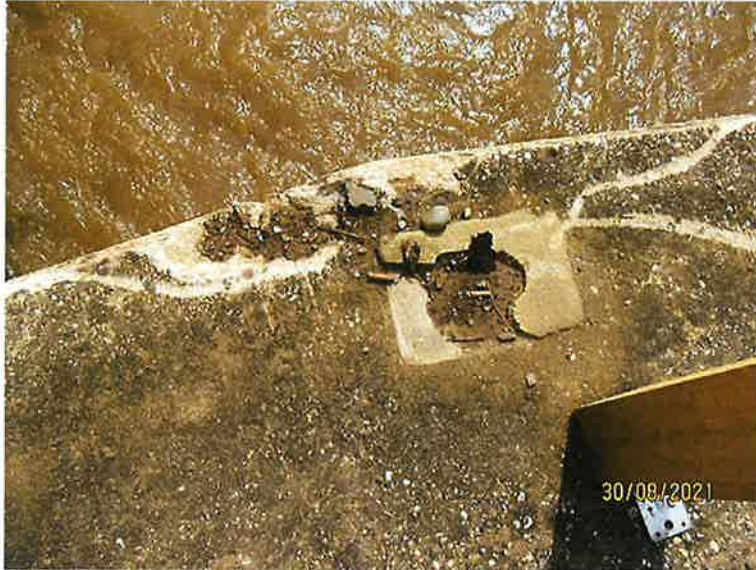
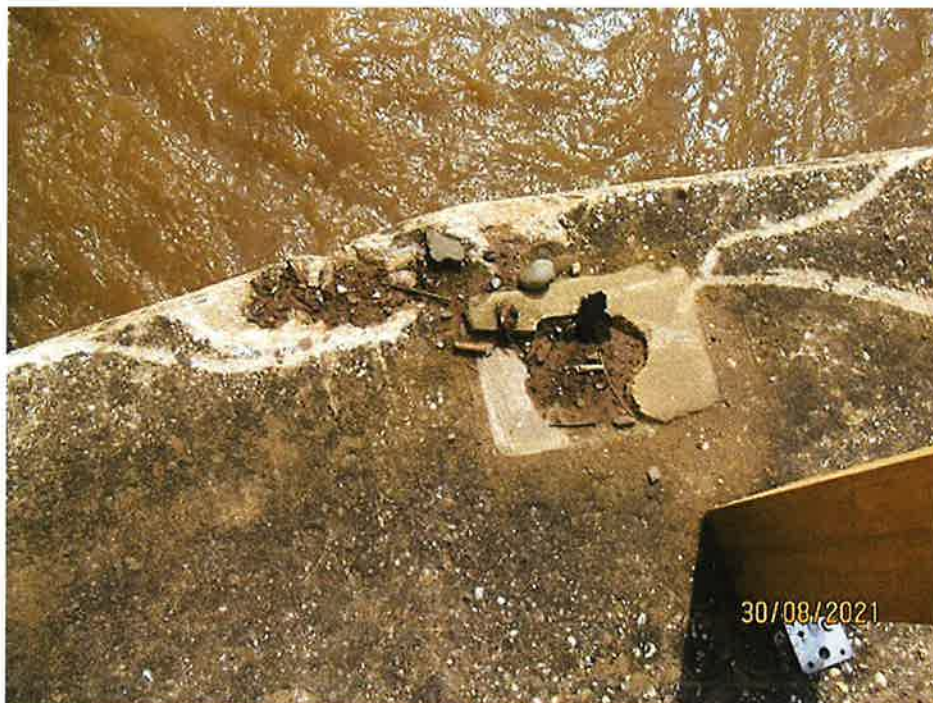
- [7] Draufsicht des Gesimses, Betonoberfläche, Mehrfach, Gebrochen / abgebrochen, ---, Beidseitig, EP

0 0 3

7-AUSBRÜCHE GESIMS BEREICH GELÄNDERPFOSTEN

### 7-AUSBRÜCHE GESIMS BEREICH GELÄNDERPFOSTEN

### Maßnahmenempfehlung {9}

Art der Leistung	Kappe Betoninstandsetzung /Teilerneuerung (m <sup>2</sup> Instandsetzungsfläche -D-)
Menge	Geschätzte Kosten
Dauer der Maßnahme	Ausführungsjahr
Dringlichkeit	Mittelfristig
Maßnahmenfixierung	Keine Maßnahme festgelegt
Projektbezeichnung	
Bemerkung

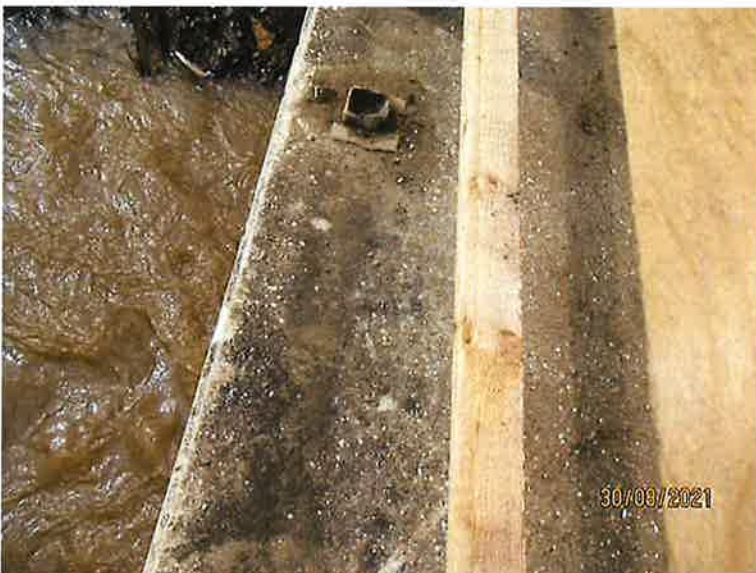
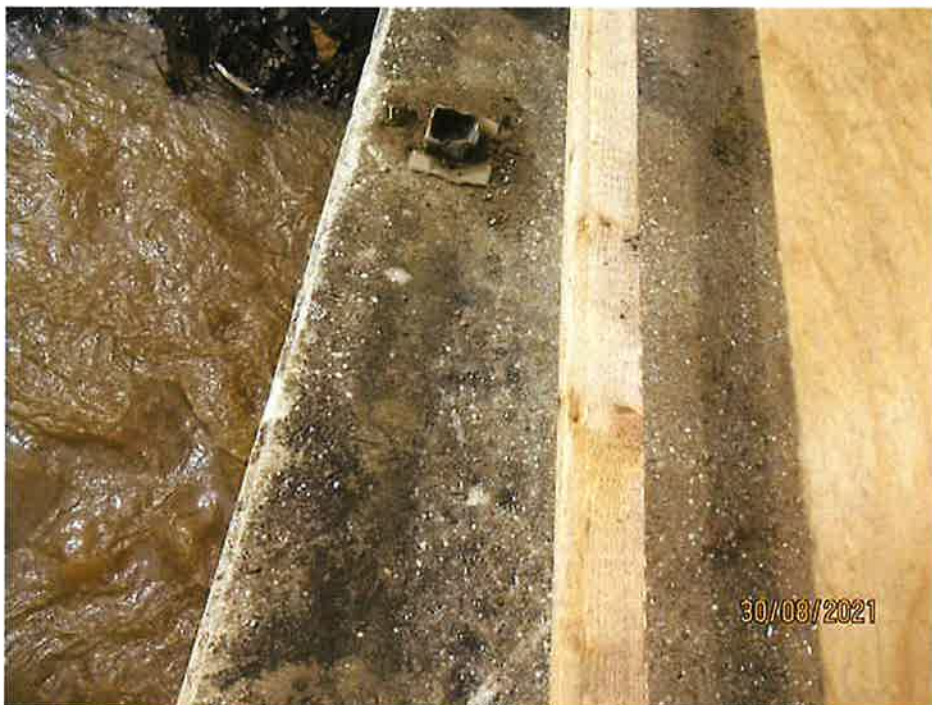
- [2] Überbau, Draufsicht des Gesimses, Betonoberfläche, Durchgehend, Oberfläche grobporig, Längs durchgehend, Beidseitig, EP

0 0 1

2-GESIMSOBERFLÄCHE GROBPORIG

### 2-GESIMSOBERFLÄCHE GROBPORIG

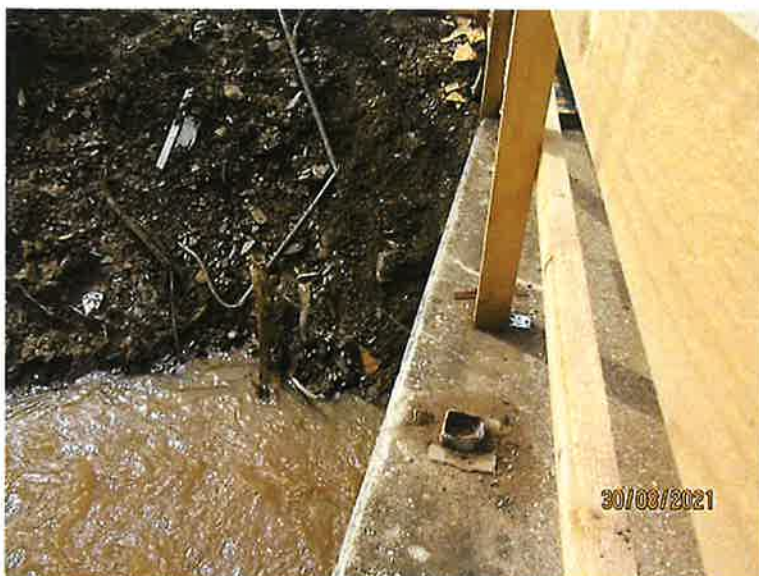
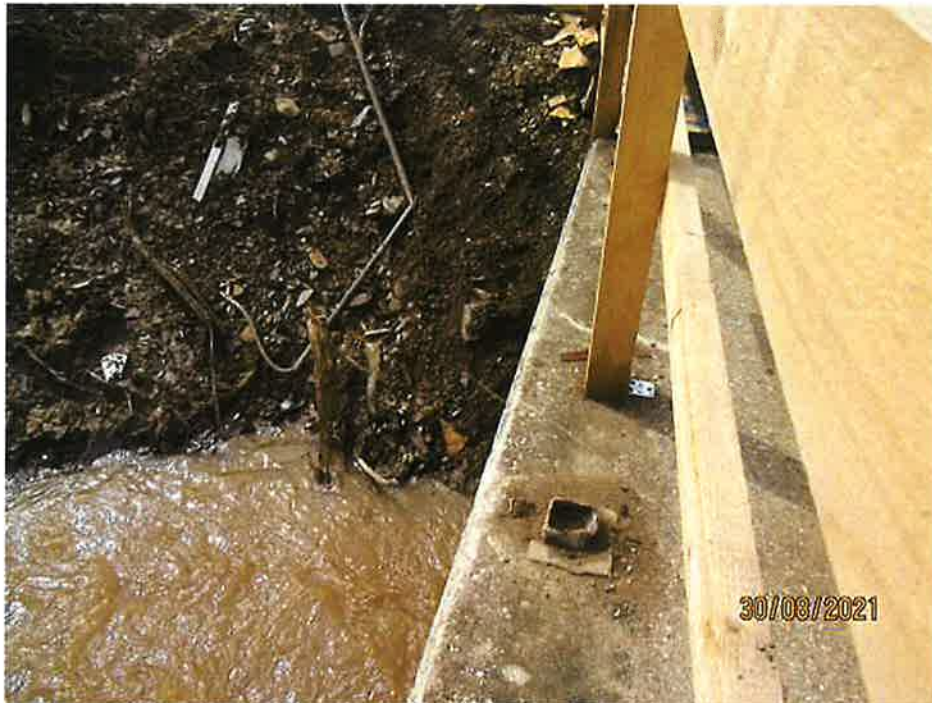
- [6] Geländer als Absturzsicherung, Stahl / Metall, Durchgehend, Zerstört durch Fremdeinwirkung, ---, Beidseitig, EP

0 2 2

6-GELÄNDER FEHLT VOLLSTÄNDIG

### 6-GELÄNDER FEHLT VOLLSTÄNDIG

### Maßnahmenempfehlung {8}

Art der Leistung	Instandsetzung Geländer / Brüstungen (lfd m -G-)	
Menge		Geschätzte Kosten
Dauer der Maßnahme		Ausführungsjahr
Dringlichkeit	Kurzfristig	
Maßnahmenfixierung	Keine Maßnahme festgelegt	
Projektbezeichnung	Erneuerung Geländer	
Bemerkung

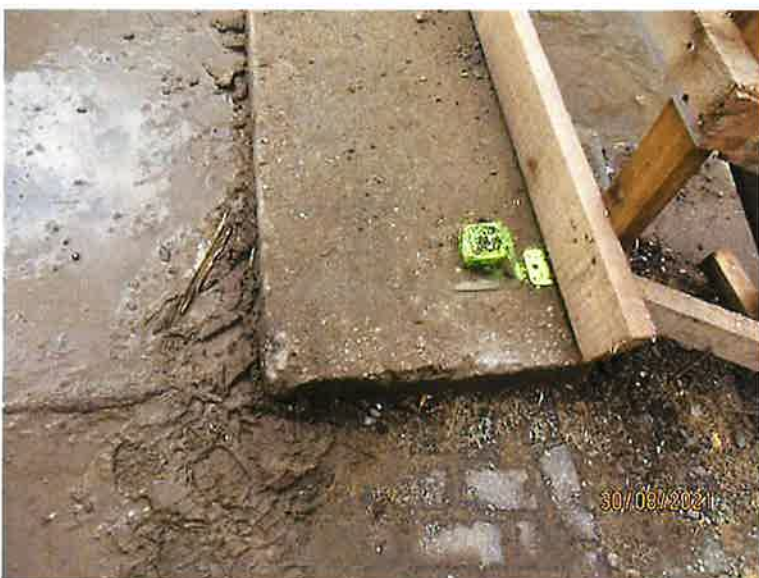
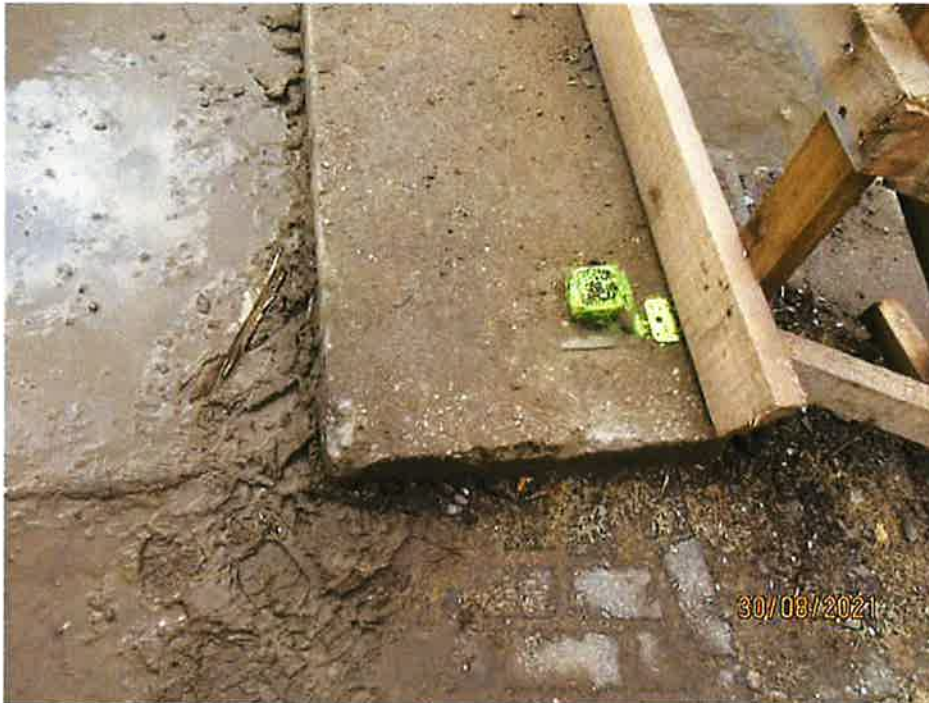
- [4] Überbau, Fahrbahnbelag, Bituminöse Baustoffe, Stellenweise, Uneben, EP

0 1 2

4-UNEBCNHEITEN ÜBERGANG

### 4-UNEVENHEITEN ÜBERGANG

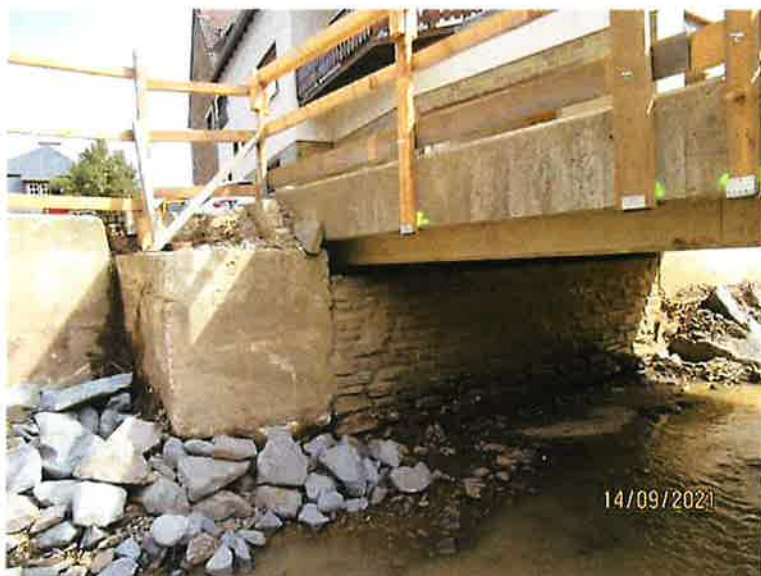
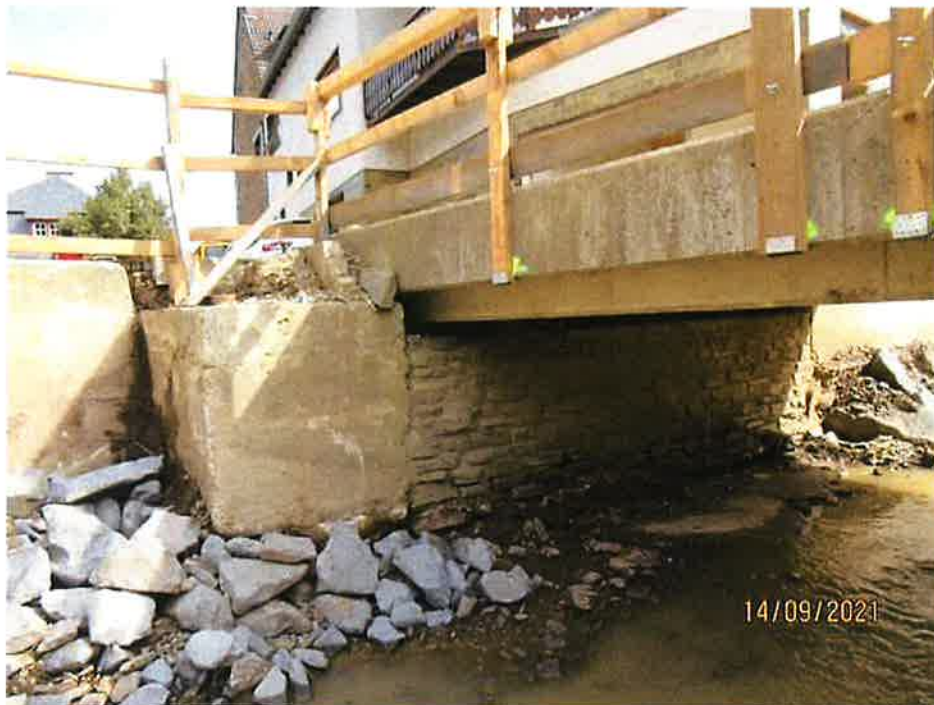
[1] Brücke, Lauf des Gewässers, Ausgeprägt, Geröll-/Schlammablagerung, Widerlager vorn, Osten, EP

0 0 2

1-ANLANDUNGEN BACHLAUF

### 1-ANLANDUNGEN BACHLAUF

### Maßnahmenempfehlung {1}

Art der Leistung	Beseitigung von Anlandungen (m <sup>3</sup> -H-)
Menge	Geschätzte Kosten
Dauer der Maßnahme	Ausführungsjahr
Dringlichkeit	Mittelfristig
Maßnahmenfixierung	Keine Maßnahme festgelegt
Projektbezeichnung	Keine Maßnahmen notwendig
Bemerkung

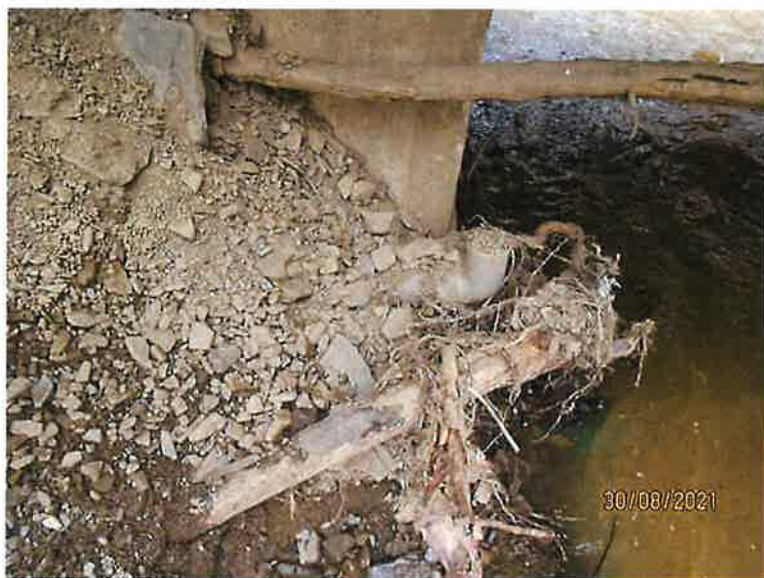
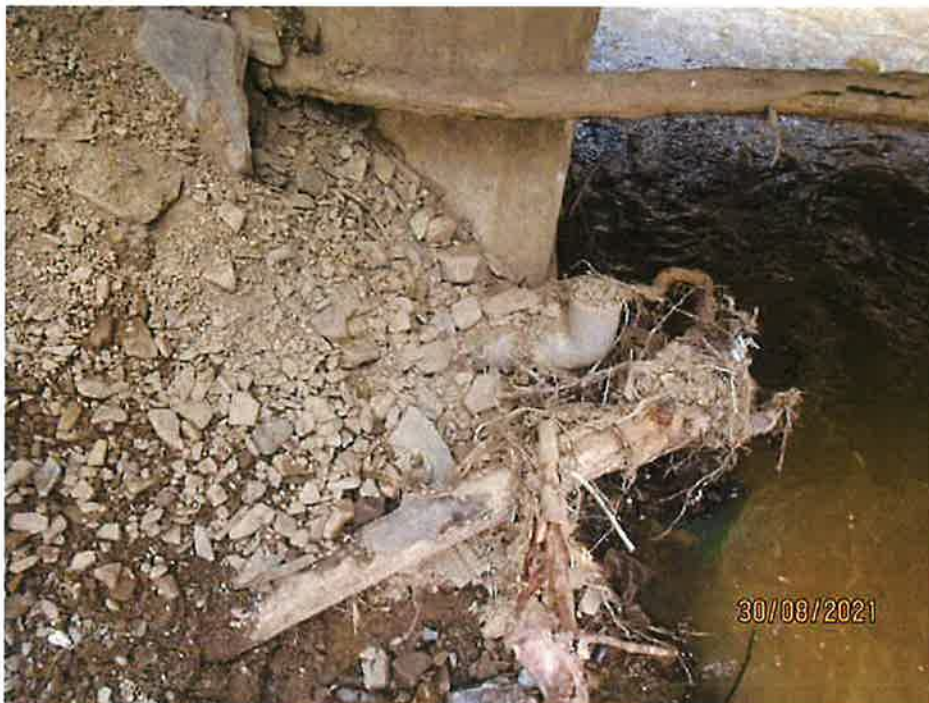
[5] . . . Böschung im Bereich des Widerlagers, Bauteilergänzung, Stellenweise, Abgesackt / Setzung, Vorne und hinten am Bauwerk, Beidseitig, EP

0 1 1

5-BÖSCHUNG FLÜGELBEREICHE ABGESACKT

### 5-BÖSCHUNG FLÜGELBEREICHE ABGESACKT

### Maßnahmenempfehlung {7}

Art der Leistung	Böschungsbefestigung instand setzen (m <sup>2</sup> Böschungsfläche -H-)
Menge	Geschätzte Kosten
Dauer der Maßnahme	Ausführungsjahr
Dringlichkeit	Mittelfristig
Maßnahmenfixierung	Keine Maßnahme festgelegt
Projektbezeichnung	
Bemerkung
