# Freibad Birkenfeld

BESTAND VOR DER SANIERUNG

# Baulicher Zustand

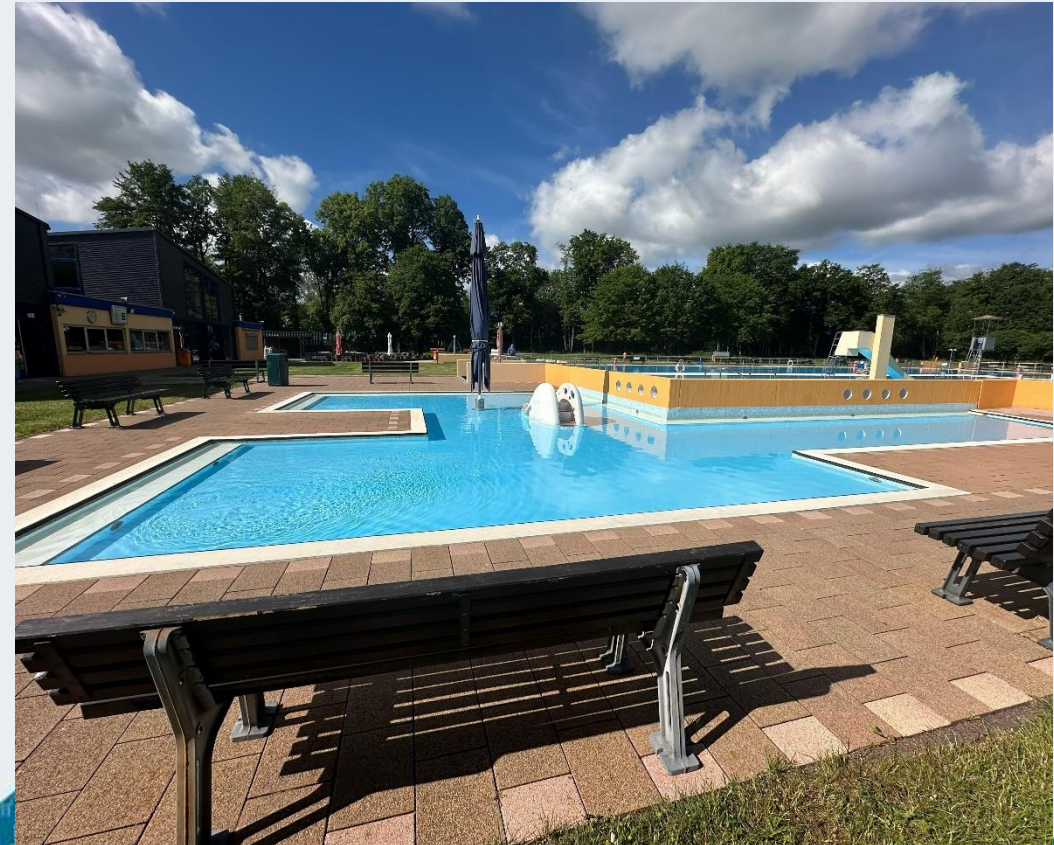
# Planschbecken

- Eine kleine Rutsche
- Ein Sonnenschirm
- Horizontale Durchströmung
- Keine Überlaufrinne
- Wasseraufbereitung über Schwimmerkreislauf (Filtration und pH- Regelung über Schwimmer; Chlorung eigener Injektor)
- Beckenauskleidung Folie
- Zuläufe teilweise saniert (verjüngt)

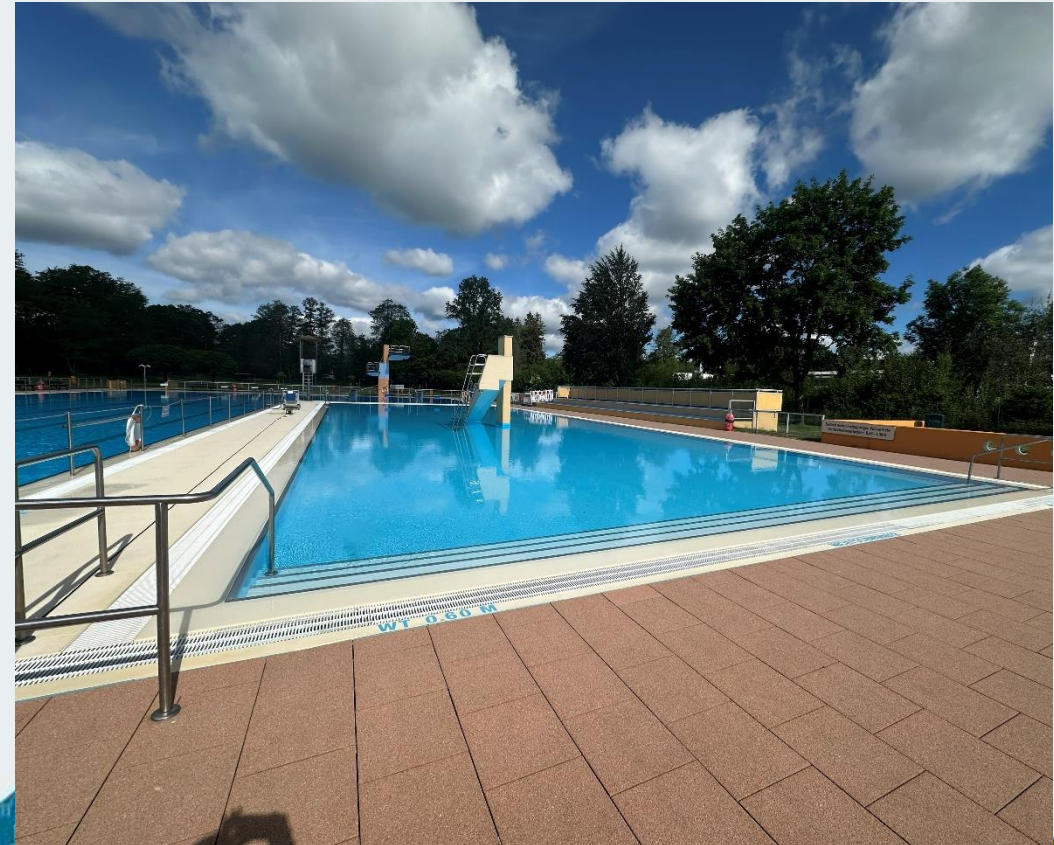
# Nichtschwimmerbecken

- Eine kleine Rutsche mitten im Becken (Beton und beschichtet)
- Zuläufe horizontal, Überlauf 100% über die Rinne
- Beckentiefe 0,60 - 1,30m
- 2 offene Sandfilter, Pneumatik, altes Spülluftkompressor
- Chlorgas, Natronlauge, Flockung AV2, Desalgin
- Beckenauskleidung Folie

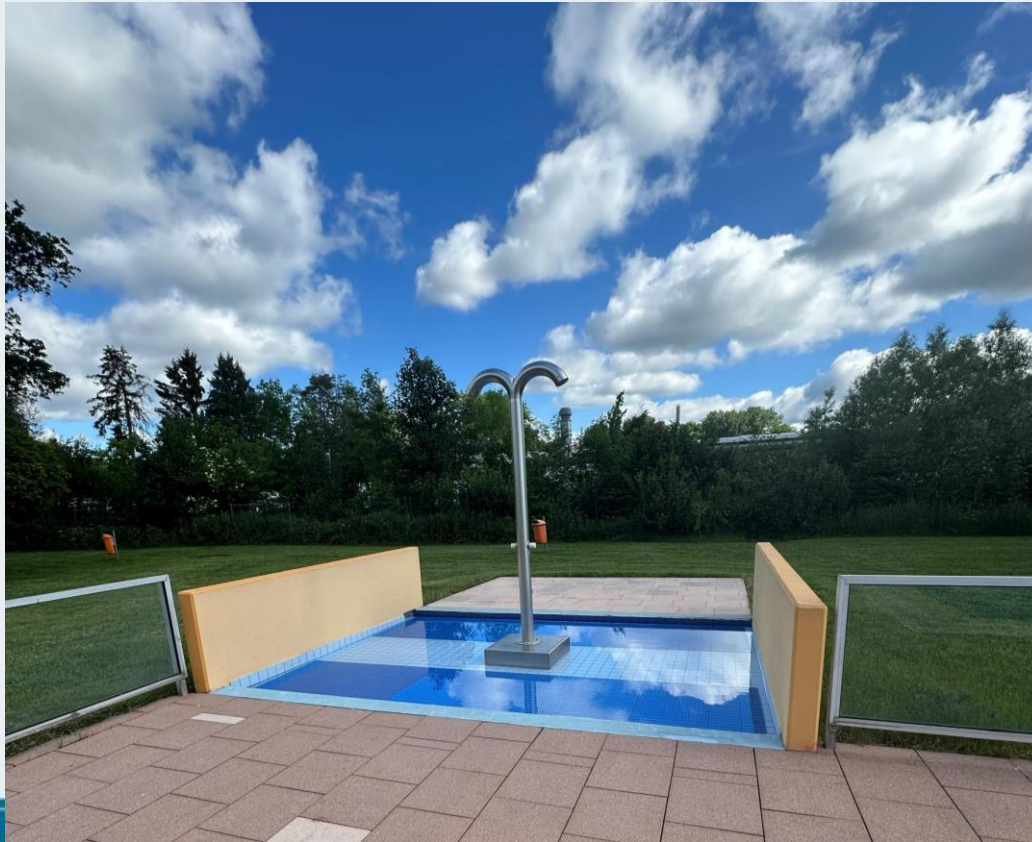
# Durchschreite-becken

- 4 Durchschreitebecken
- Fliesen platzen regelmäßig ab
- werden derzeit mit Wasser aus Schwimmerbecken gespeist, Umbindung an Trinkwasser erforderlich

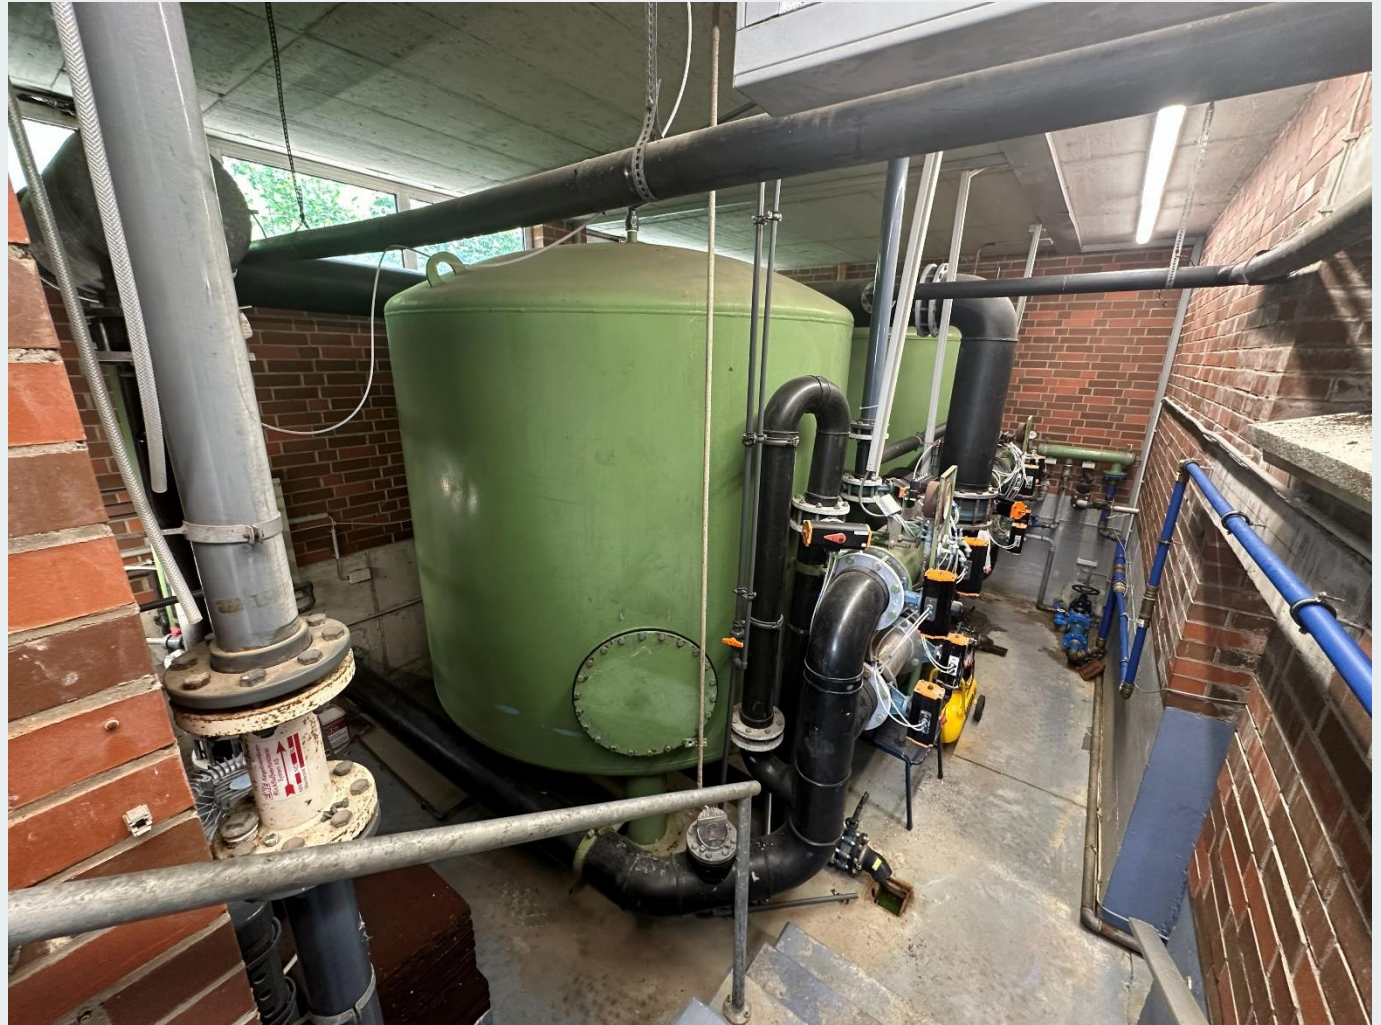
# Filter Schwimmer- becken / Planschbecken

- Schwimmerbecken
  - Filteranlage etwas zu klein dimensioniert, um die aktuelle DIN 19643 zu erfüllen
  - die Filtergeschwindigkeit ist etwas zu hoch
  - Anlage läuft dauerhaft in Nenn-Betriebspunkt – ein Betrieb für Schlechtwetterzeiten ist nicht möglich

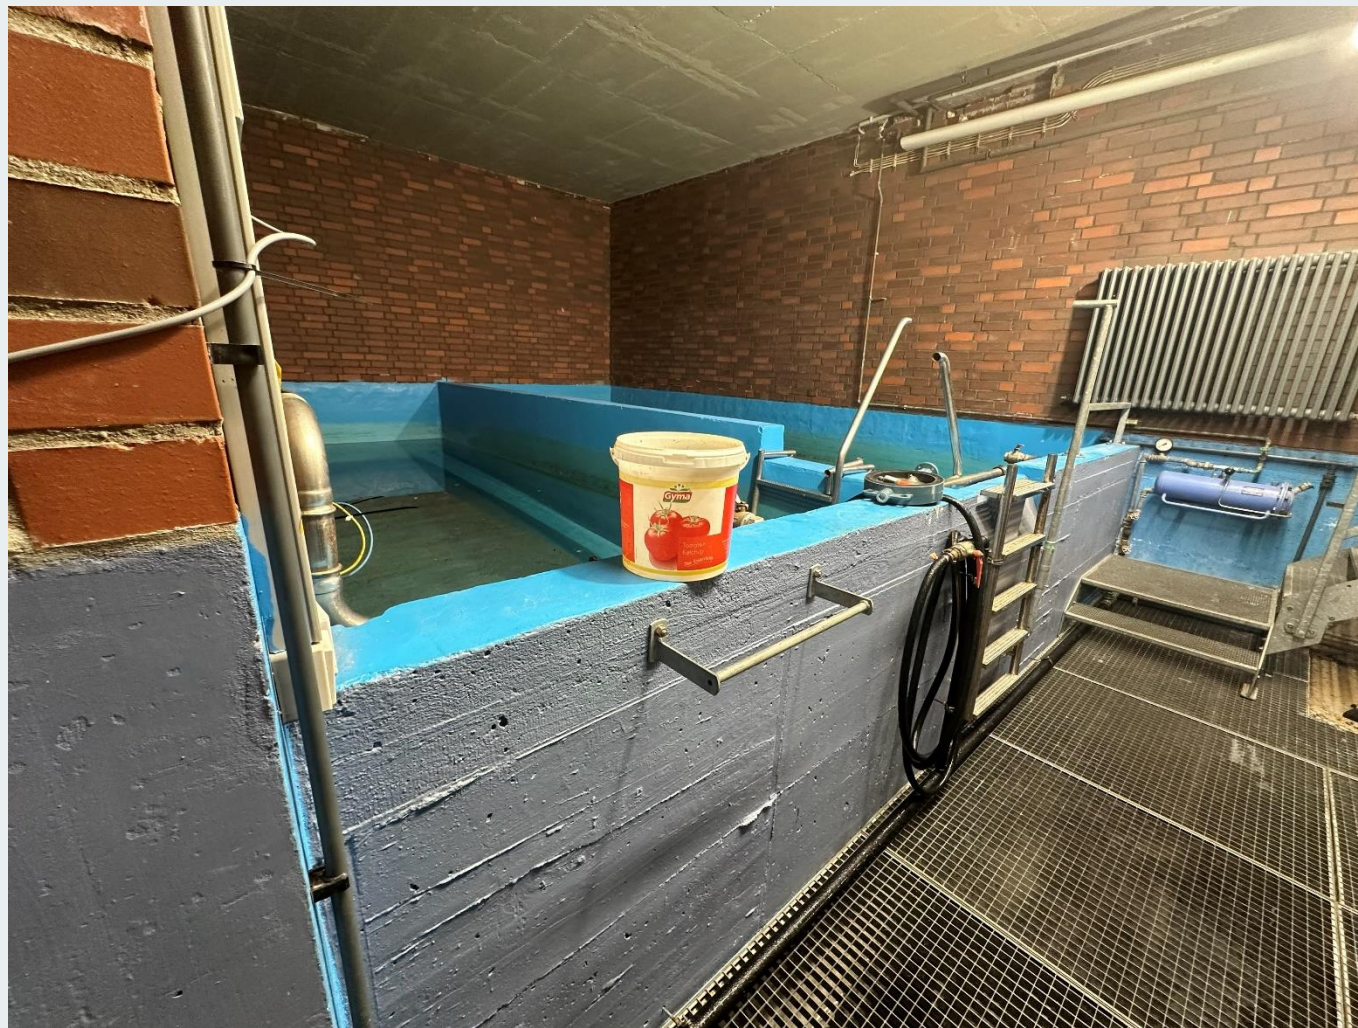
# Filter Nichtschwimmer becken

- Nichtschwimmerbecken
  - alter offener Filter
  - Schmutzaustrag aus dem Filter während des Filterbetriebs ist nicht gegeben, dieser muss manuell entfernt werden
