## **Geotechnischer Entwurfsbericht Nr. 251544**

**Projekt:** Heimbach,  
Böschungssanierung „Am Hahnenhübel“

**Hier:** Baugrund

Zweck der Untersuchung: **Baugrunderkundung | Böschungssicherung**

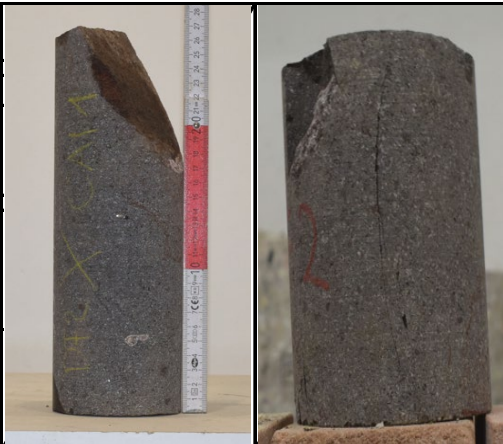
Anlieferungs- datum		Entnahmetiefe m		Kerndurchm. mm	Kernhöhe mm				
11.11.2025		7,45-7,75		85	208				
Gestein		Anisotropie							
Andesit		Schichtung							
Probenlagerung		Probekörpervorbereitung							
im Anlieferungszustand; an der Luft		schneiden, schleifen

Versuch Nr.	Verformungs- messung	Bruchlast kN	Bruchstauchung %	Stauchungs-/Spannungsrate bei der Versuchsdurchführung				
DF2	keine	397,8	N/A					
Durchmesser								
d <sub>o,1</sub> mm	d <sub>o,2</sub> mm	d <sub>z,1</sub> mm	d <sub>z,2</sub> mm		d <sub>u,1</sub> mm	d <sub>u,2</sub> mm	d <sub>m</sub> mm	Verh. l/d
85,0	85,0	85,0	85,0		85,0	85,0	85,0	1,51
Länge des vorbereiteten Probekörpers			Masse		Fläche			
l <sub>v,1</sub> mm	l <sub>v,2</sub> mm	l <sub>v,3</sub> mm	l <sub>v,4</sub> mm		l <sub>v,m</sub> mm	g	mm <sup>2</sup>	
128,0	127,0	129,0	129,0		128,3	1.973,0	5.675	
Wassergehalt		Rohdichte	DF, einaxial		DF, einax. (abg.)			
M.-%		g/cm <sup>3</sup>	MN/m <sup>2</sup>		MN/m <sup>2</sup>			
N/A		► 2,71	70,10		► 67,36

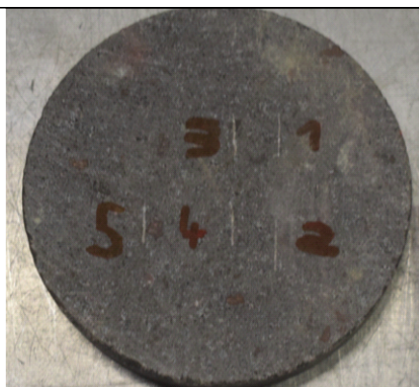
Foto der Prüffläche

Art der Probe/ Gestein	<b>Andesit, dunkelgrau</b>
Schichtung Schieferung	<b>parallel zur Probenorientierung</b>
Lagerung Prüfkörper	<b>Probenlager sbt / &gt; 30 Tage</b>
Zustand Prüfoberfl.	<b>sägerau</b>
Wasser-gehalt	<b>lufttrocken</b>

EV	PS	1. A / S d <sub>1</sub>	2. A / S d <sub>2</sub>	3. A / S d <sub>3</sub>	4. A / S d <sub>4</sub>	Mittelw. D <sub>j</sub>
Nr.	Nr.	mm	mm	mm	mm	mm
<b>1</b>	<b>1</b>	<b>0,37</b>	<b>0,35</b>	<b>0,38</b>	<b>0,38</b>	<b>0,37</b>
<b>2</b>	<b>2</b>	<b>0,37</b>	<b>0,50</b>	<b>0,55</b>	<b>0,46</b>	<b>0,47</b>
<b>3</b>	<b>3</b>	<b>0,52</b>	<b>0,48</b>	<b>0,46</b>	<b>0,53</b>	<b>0,50</b>
<b>4</b>	<b>4</b>	<b>0,58</b>	<b>0,53</b>	<b>0,50</b>	<b>0,61</b>	<b>0,55</b>
<b>5</b>	<b>5</b>	<b>0,42</b>	<b>0,51</b>	<b>0,52</b>	<b>0,55</b>	<b>0,50</b>
<b>CAI</b>		<b>5,3</b>	<b>SD</b>	<b>SEM</b>	<b>D<sub>m</sub></b>	
<b>Klass.</b>		<b>extrem hoch</b>	<b>0,76</b>	<b>0,34</b>	<b>0,53</b>
