## Baustoffkundliche Bewertung

Prüfzeichen: **6-81/1947/25**

Projekt: **Stützbauwerk Kniebreche, O701,**  
**56077 Koblenz**

Gegenstand des Antrags: **Untersuchungen zur Schadstoffbelastung**  
**des Asphalts vor Rückbau**

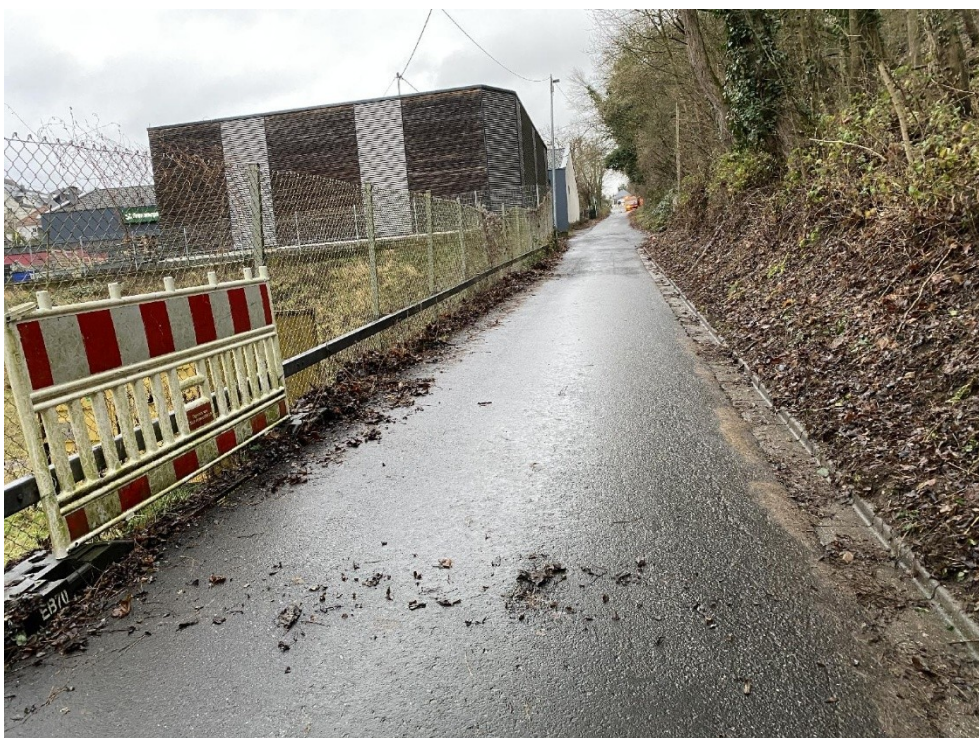
Diese Stützmauer ist baufällig und muss erneuert werden. Im Zuge der Erneuerung der Stützmauer muss der Asphalt des Straßenkörpers (siehe Abbildung 3), welcher an die Stützmauer angrenzt, aufgenommen und entsorgt werden.

**Abbildung 3: Straße „Kniebreche“ oberhalb der Stützwand**

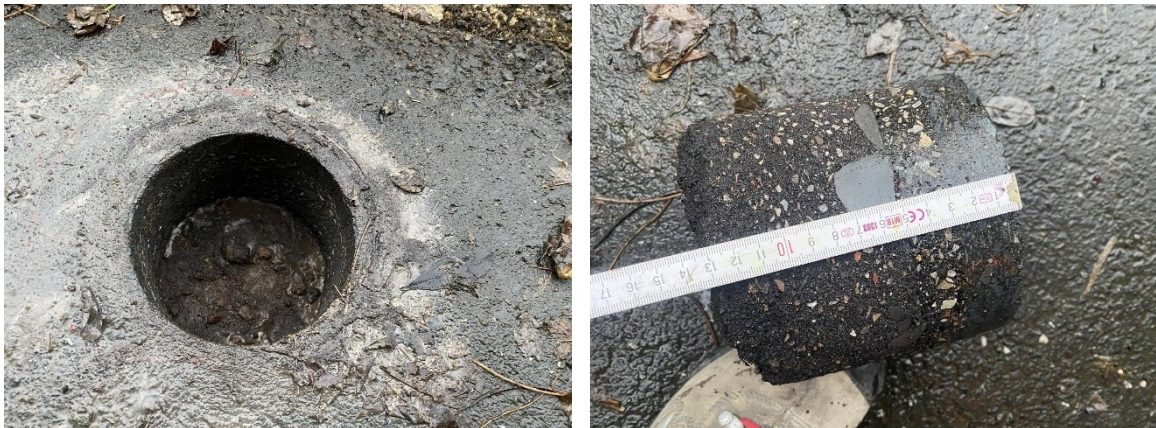
Im Bereich des in Abschnitt 3.2 aufgeführten Straßenabschnitts wurden in Abstimmung mit dem Auftraggeber zwei Proben der Asphalt-Fahrbahn durch Bohrkern entnommen. Die Entnahme erfolgte im unmittelbaren Anschlussbereich des Asphaltbelags an die Stützmauer.

**Abbildung 4: links: Probestelle 1, rechts: Bohrkern der Probestelle 1**

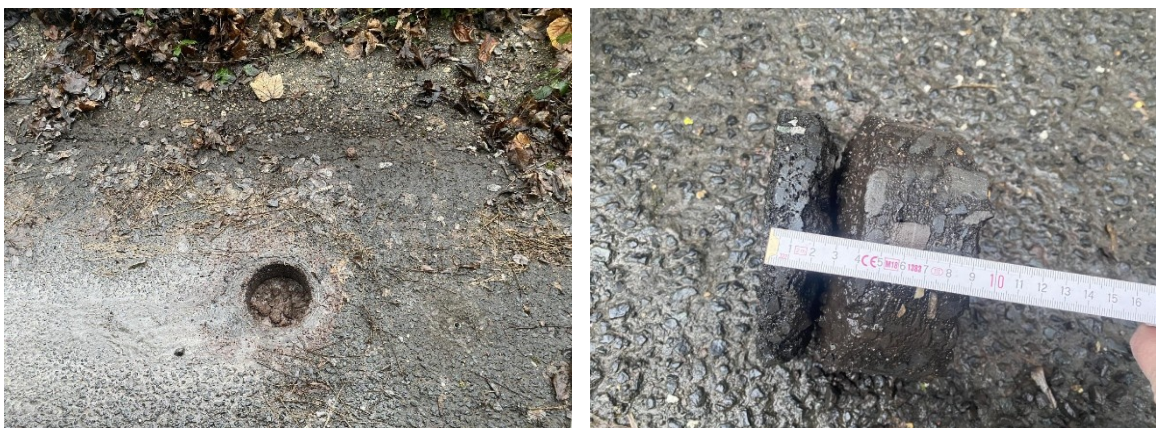
**Abbildung 5: links: Probestelle 2, rechts: Bohrkern der Probestelle 1**

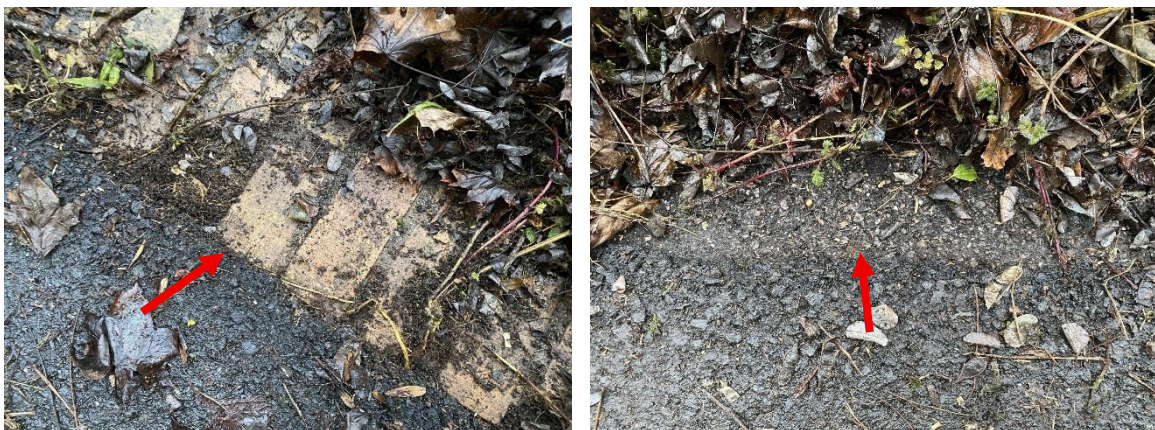
Im unteren Bereich des o.g. Straßenabschnitts schließt die Asphaltdecke unmittelbar an die Mauerkronenabdeckung aus Ziegelsteinen an (siehe Abbildung 6, links). Eine Fugenmasse war in diesem Bereich nicht zwischen Asphalt und Mauerkrone vorhanden. Dies gilt auch für den weiteren Verlauf und den oberen Bereich der Stützwand, welcher eine Mauerkronenabdeckung aus Beton aufweist (siehe Abbildung 6, rechts). Auch zwischen Beton und Asphaltdecke waren keine Fugenmassen feststellbar.

**Abbildung 6: Anschlussbereich Asphaltdecke / Mauerkrone,  
links: unterer Bereich der Straße, Mauerkrone aus Ziegeln,  
rechts: oberer Bereich der Straße, Mauerkrone aus Beton**

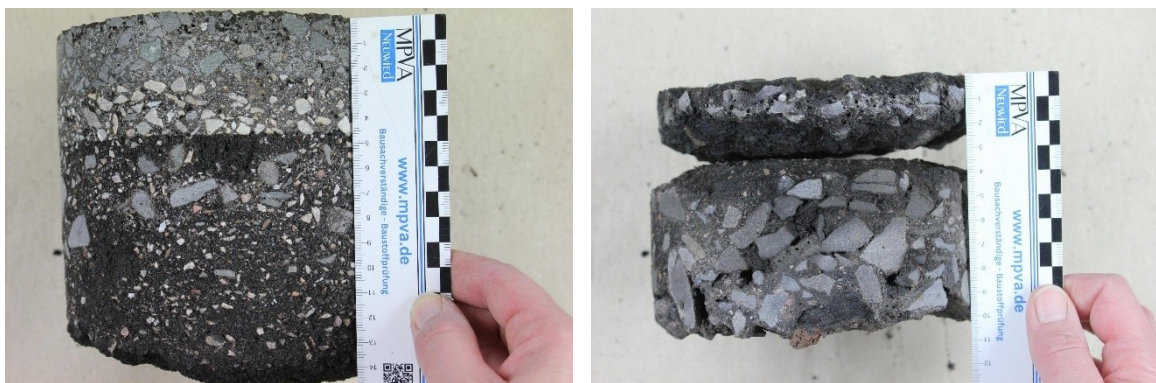
Die im Rahmen des Ortstermins gewonnenen Bohrkerns wurden im Labor augenscheinlich hinsichtlich des Schichtaufbaus erfasst (siehe Abbildung 7).

**Abbildung 7: Bohrkerns der Probestellen 1 (links) und 2 (rechts)**

Basierend auf den durchgeführten Untersuchungen wurde die Fahrbahn an der Stützmauer im unteren Bereich der Straße „Kniebreche“, in 56077 Koblenz vermutlich im Vorfeld bereits partiell überarbeitet. Bei beiden Proben war eine augenscheinlich identische Asphalttragschicht sowie eine augenscheinlich identische Deckschicht (Deckschicht 1) vorhanden. An der Probestelle 2 wurde zwischen oberer Deckschicht und Asphalttragschicht jedoch eine weitere Asphaltschicht festgestellt, bei welcher es sich vermutlich um die ursprüngliche Deckschicht (Deckschicht 2) handelt.

Im oberen Teil des untersuchten Straßenabschnitts (Bereich der Probestelle 2) fehlt diese Zwischenschicht.

Die Asphaltsschichten aus dem Bereich der Fahrbahn des o.g. Straßenabschnitts können basierend auf den durchgeführten Untersuchungen alle entsprechend der höchsten Verwertungsklasse A1/A nach RuVA-StB [4] verwertet werden.

Für die Entsorgung dieser Asphaltsschichten kann der Abfallschlüssel 17 03 02 festgelegt werden.
