# Unter der Fürstenwiese

# Haltungsbericht

**Haltung** 957900160

## Inspektion 03.02.2025

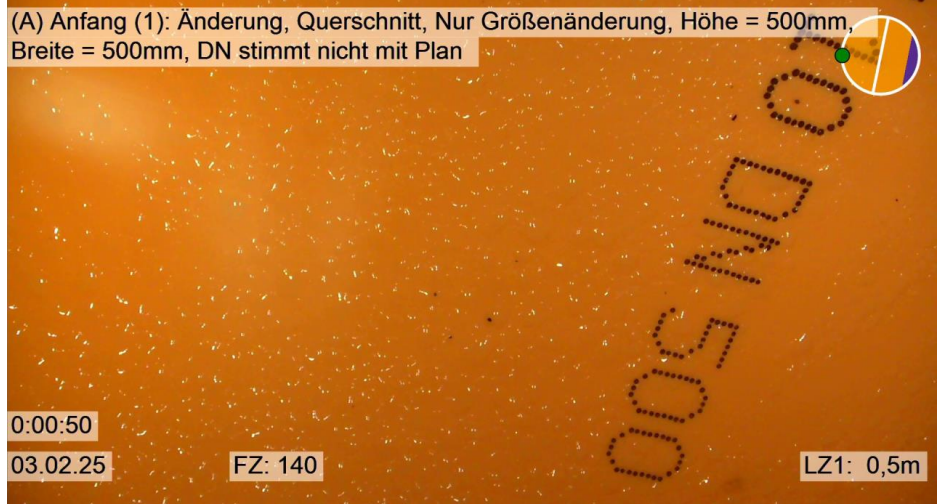
| <b>Foto</b> | <b>140</b> |

Anfang (1): Änderung, Querschnitt,  
Nur Größenänderung, Höhe =  
500mm, Breite = 500mm, DN stimmt  
nicht mit Plan

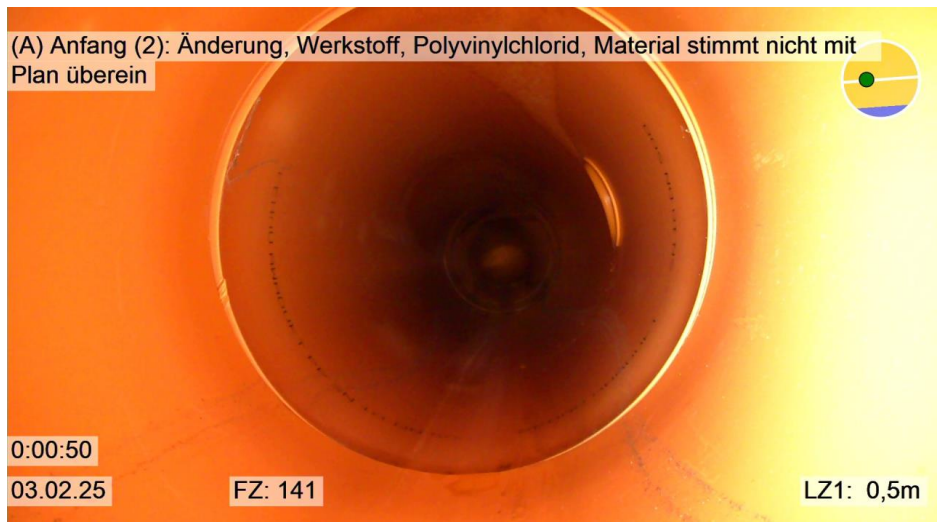
| <b>Foto</b> | <b>141</b> |

Anfang (2): Änderung, Werkstoff,  
Polyvinylchlorid, Material stimmt  
nicht mit Plan überein

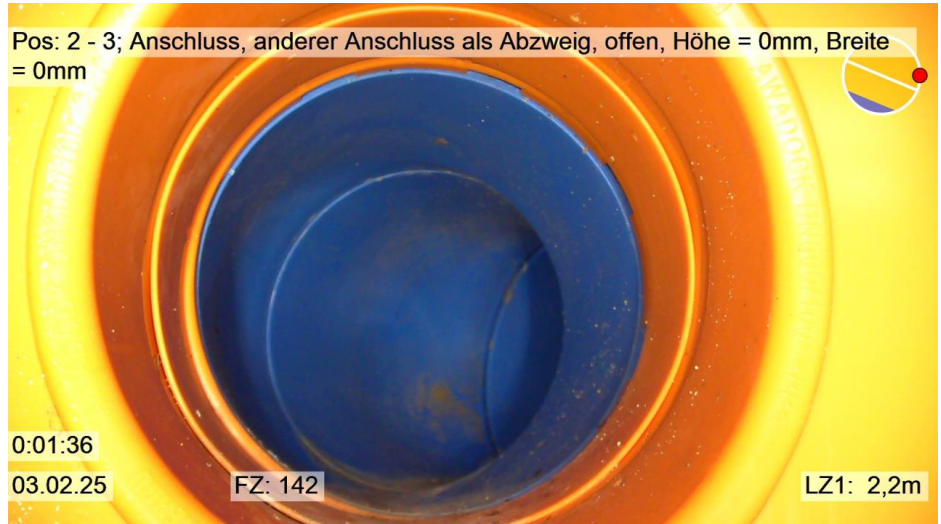
| <b>Foto</b> | <b>142</b> |

Pos: 2 - 3; Anschluss, anderer  
Anschluss als Abzweig, offen, Höhe  
= 0mm, Breite = 0mm

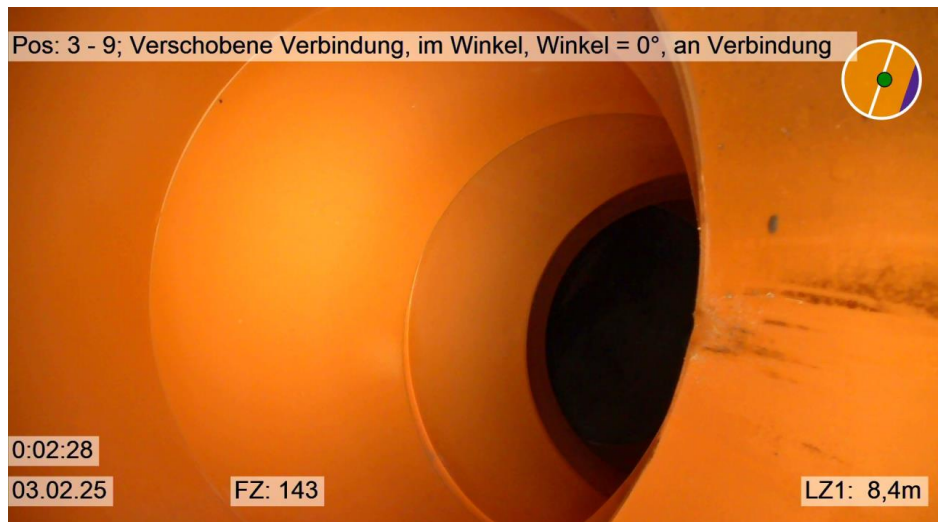
| <b>Foto</b> | <b>143</b> |

| Foto | Video | Entf./m | Zustand | V | Beschreibung |
|---|---|---|---|---|---|
| 143 | 00:02:28 | 8,40 | BAJ.C | A | Pos: 3 - 9; Verschoebene Verbindung, im Winkel, Winkel = 0°, an Verbindung |

Pos: 3 - 9; Verschobene Verbindung,  
im Winkel, Winkel = 0°, an  
Verbindung

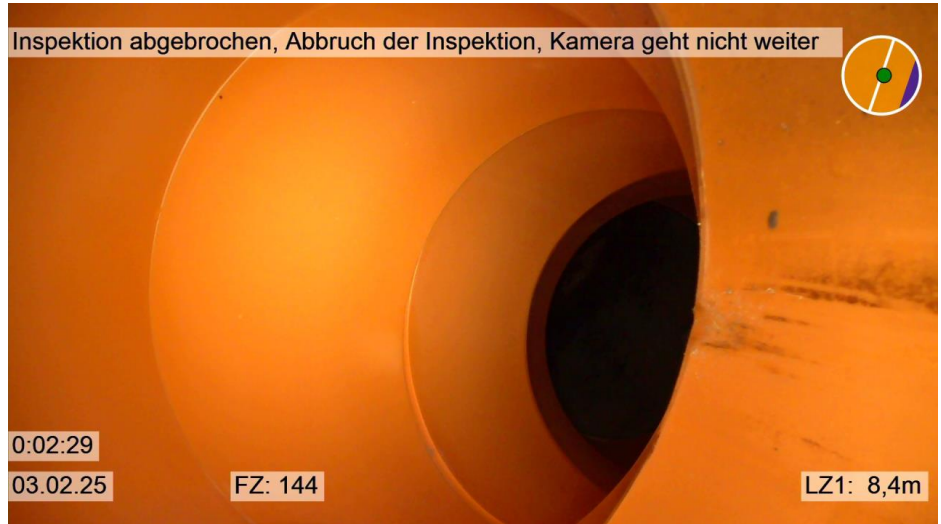
| <b>Foto</b> | <b>144</b> |

Inspektion abgebrochen, Abbruch  
der Inspektion, Kamera geht nicht  
weiter

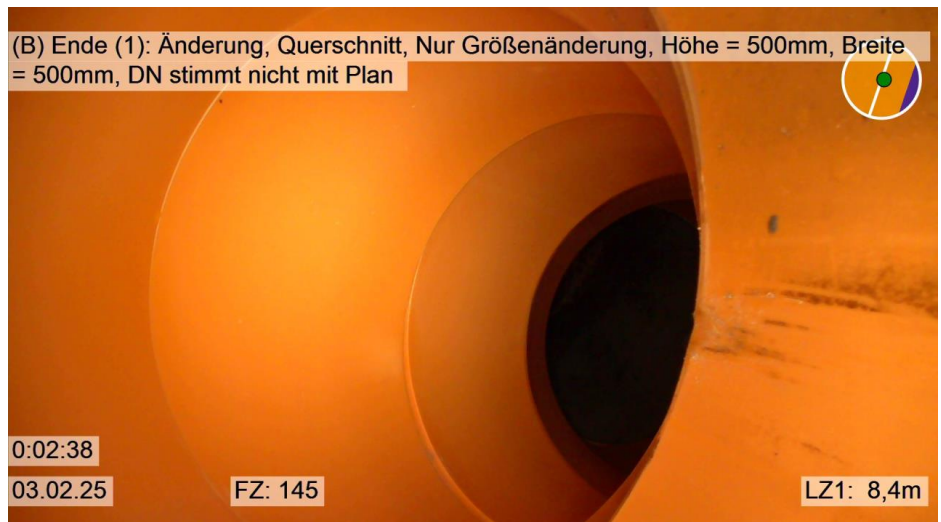
| <b>Foto</b> | <b>145</b> |

Ende (1): Änderung, Querschnitt,  
Nur Größenänderung, Höhe =  
500mm, Breite = 500mm, DN stimmt  
nicht mit Plan

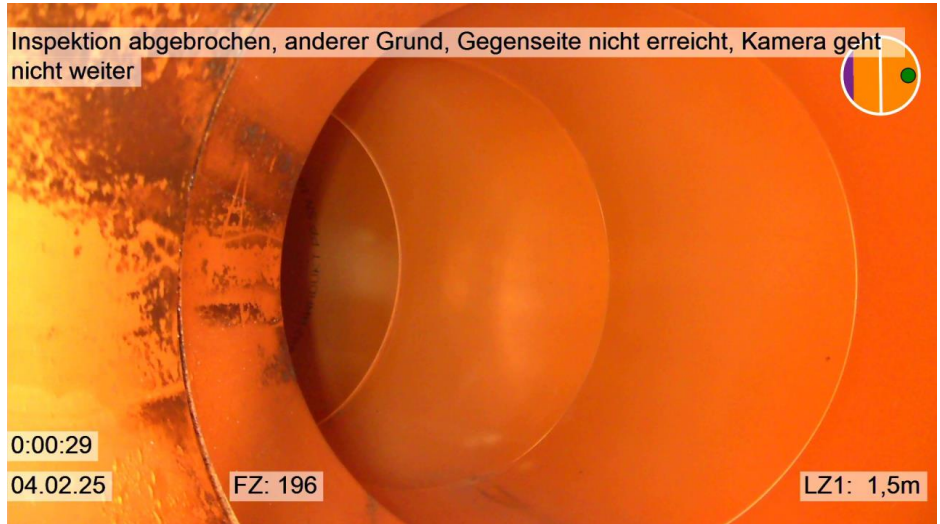
| <b>Foto</b> | <b>196</b> |

Inspektion abgebrochen, anderer Grund, Gegenseite nicht erreicht, Kamera geht nicht weiter
