# Unter der Fürstenwiese

# Haltungsbericht

**Haltung** 958000180

## Inspektion 23.01.2025

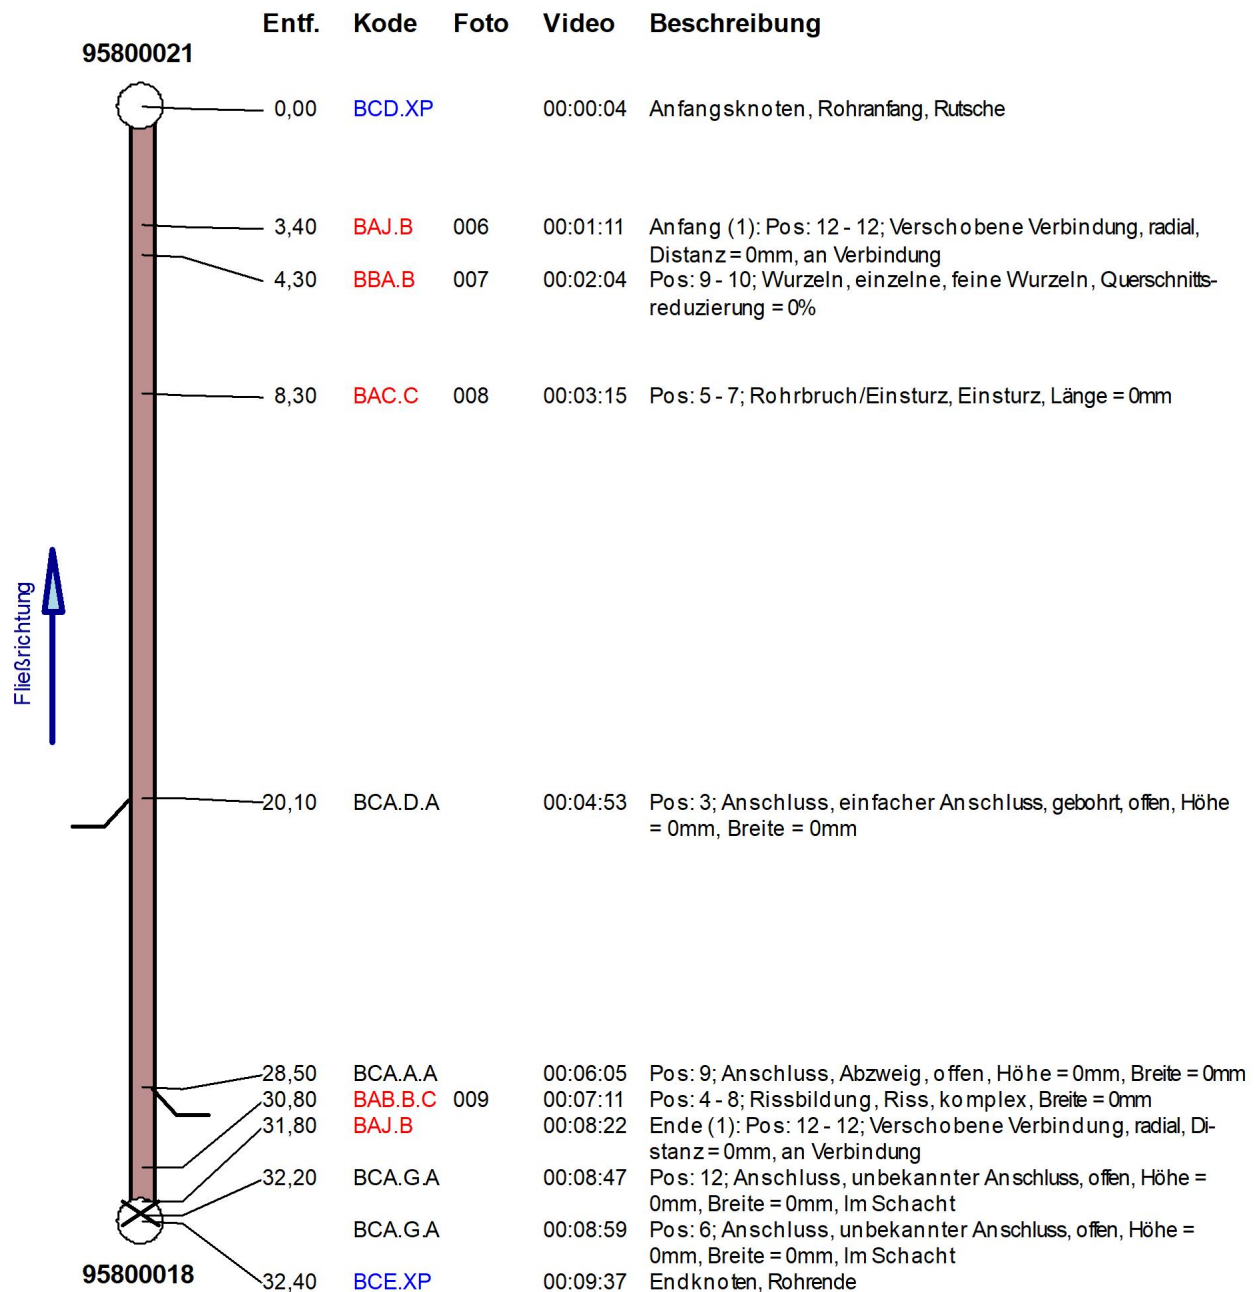
# Haltungsgrafik

**Darstellungsrichtung:** In Untersuchungsrichtung

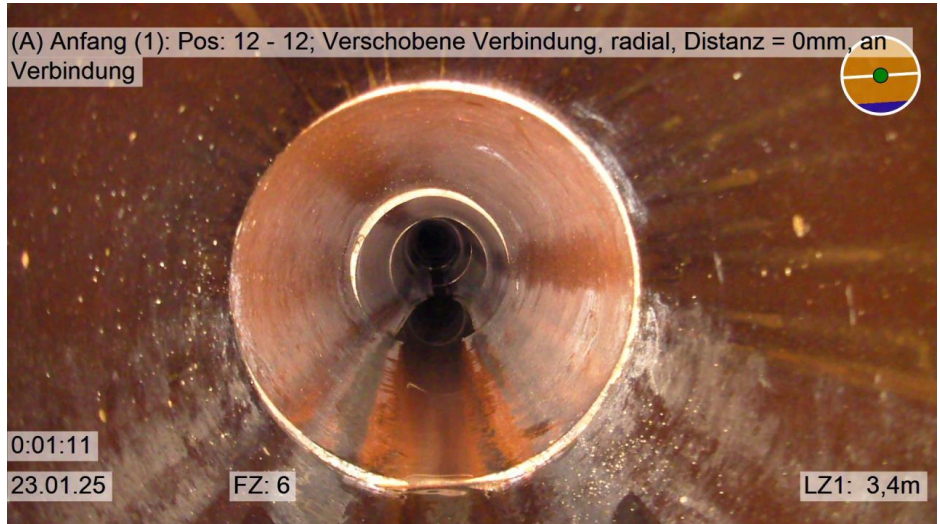
| <b>Foto</b> | <b>006</b> |

| Foto | Video | Entf./m | Zustand | V | Beschreibung |
|---|---|---|---|---|---|
| 006 | 00:01:11 | 3,40 | BAJ.B | A | Anfang (1): Pos: 12 - 12; Verschobene Verbindung, radial, Distanz = 0mm, an Verbindung |

Anfang (1): Pos: 12 - 12;  
Verschobene Verbindung, radial,  
Distanz = 0mm, an Verbindung

| <b>Zustand</b> | BAJ.B |

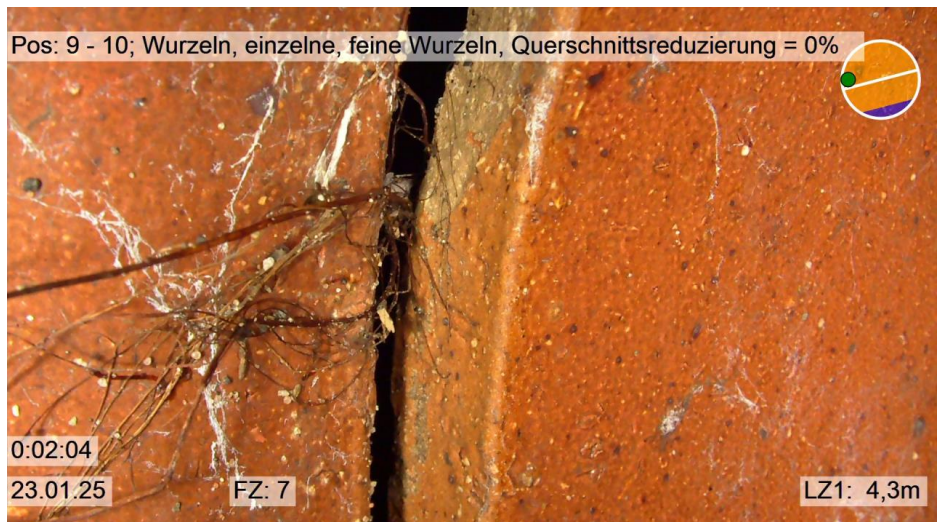
| <b>Foto</b> | <b>007</b> |

| Foto | Video | Entf./m | Zustand | V | Beschreibung |
|---|---|---|---|---|---|
| 007 | 00:02:04 | 4,30 | BBA.B | | Pos: 9 - 10; Wurzeln, einzelne, feine Wurzeln, Querschnittsreduzierung = 0% |

Pos: 9 - 10; Wurzeln, einzelne, feine  
Wurzeln, Querschnittsreduzierung =  
0%

| <b>Zustand</b> | BBA.B |

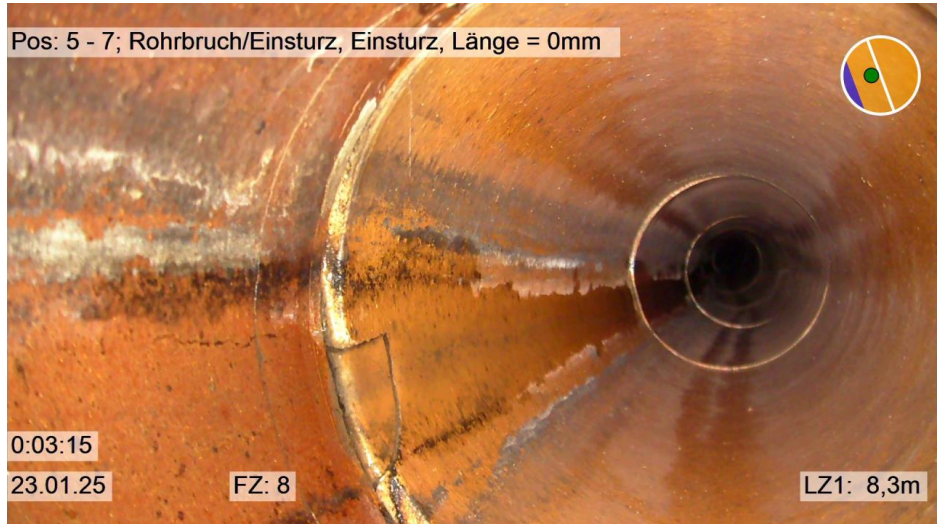
| <b>Foto</b> | <b>008</b> |

| Foto | Video | Entf./m | Zustand | V | Beschreibung |
|---|---|---|---|---|---|
| 008 | 00:03:15 | 8,30 | BAC.C | | Pos: 5 - 7; Rohrbruch/Einsturz, Einsturz, Länge = 0mm |

Pos: 5 - 7; Rohrbruch/Einsturz,  
Einsturz, Länge = 0mm

| <b>Zustand</b> | BAC.C |

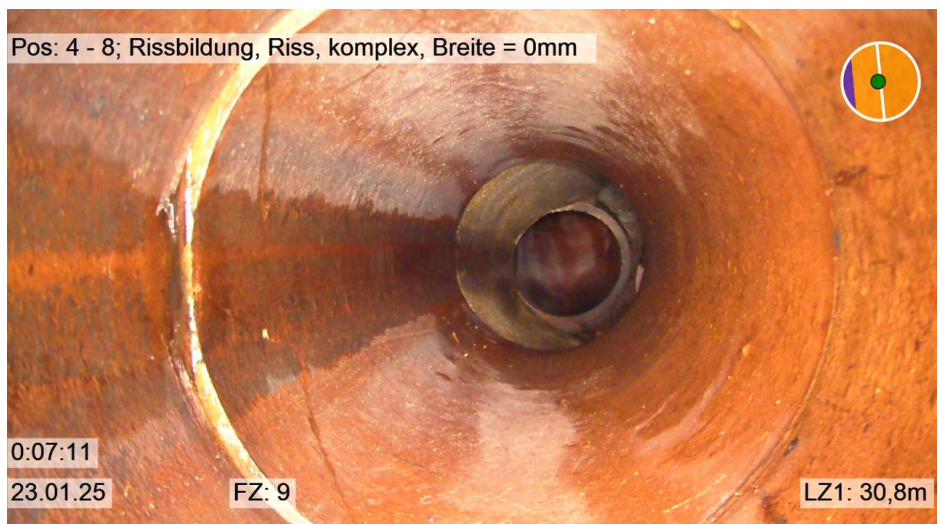
| <b>Foto</b> | <b>009</b> |

| Foto | Video | Entf./m | Zustand | V | Beschreibung |
|---|---|---|---|---|---|
| 009 | 00:07:11 | 30,80 | BAB.B.C | | Pos: 4 - 8; Rissbildung, Riss, komplex, Breite = 0mm |

Pos: 4 - 8; Rissbildung, Riss,  
komplex, Breite = 0mm

| <b>Zustand</b> | BAB.B.C |
