# Unter der Fürstenwiese

# Haltungsbericht

**Haltung** 958000190

## Inspektion 24.01.2025

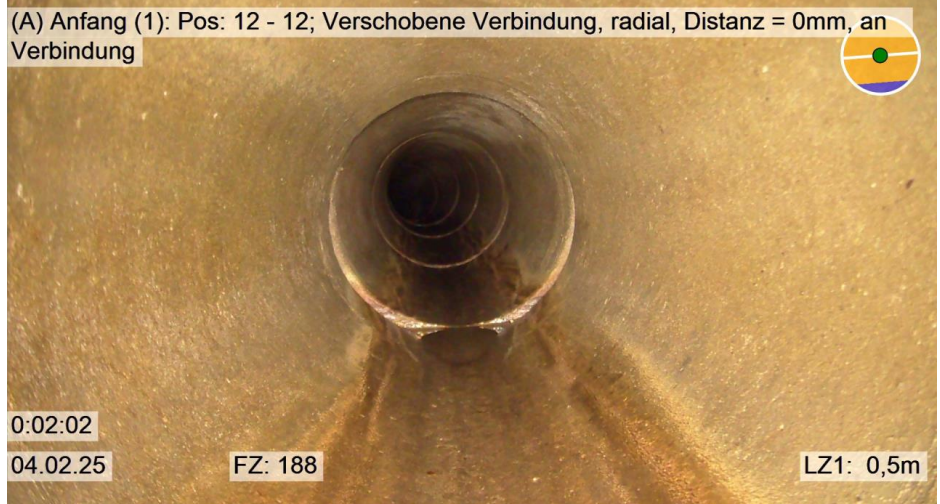
| <b>Foto</b> | <b>188</b> |

Anfang (1): Pos: 12 - 12;  
Verschobene Verbindung, radial,  
Distanz = 0mm, an Verbindung

| <b>Zustand</b> | BAJ.B |

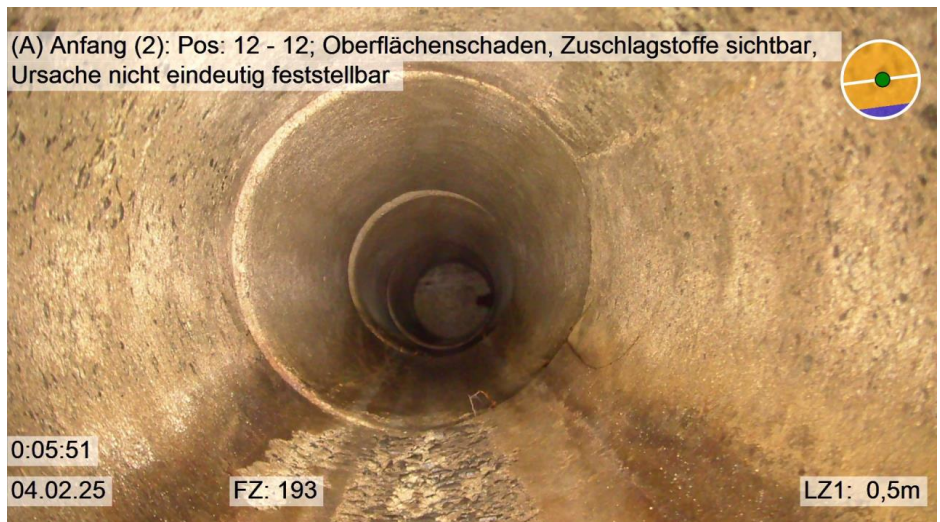
| <b>Foto</b> | <b>193</b> |

Anfang (2): Pos: 12 - 12;  
Oberflächenschaden, Zuschlagstoffe  
sichtbar, Ursache nicht eindeutig  
feststellbar

| <b>Zustand</b> | BAF.C.E |

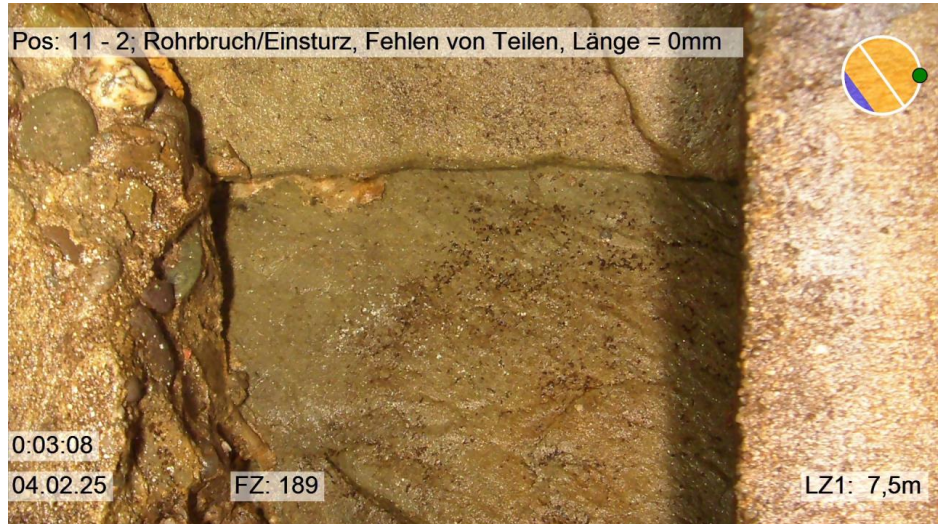
| <b>Foto</b> | <b>189</b> |

Pos: 11 - 2; Rohrbruch/Einsturz,  
Fehlen von Teilen, Länge = 0mm

| <b>Zustand</b> | <b>BAC.B</b> |

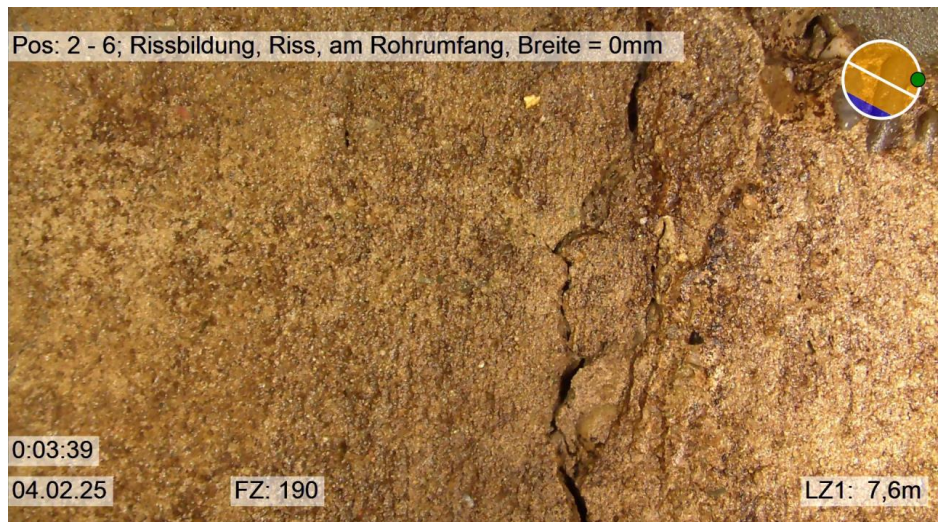
| <b>Foto</b> | <b>190</b> |

Pos: 2 - 6; Rissbildung, Riss, am  
Rohrumfang, Breite = 0mm

| <b>Zustand</b> | <b>BAB.B.B</b> |

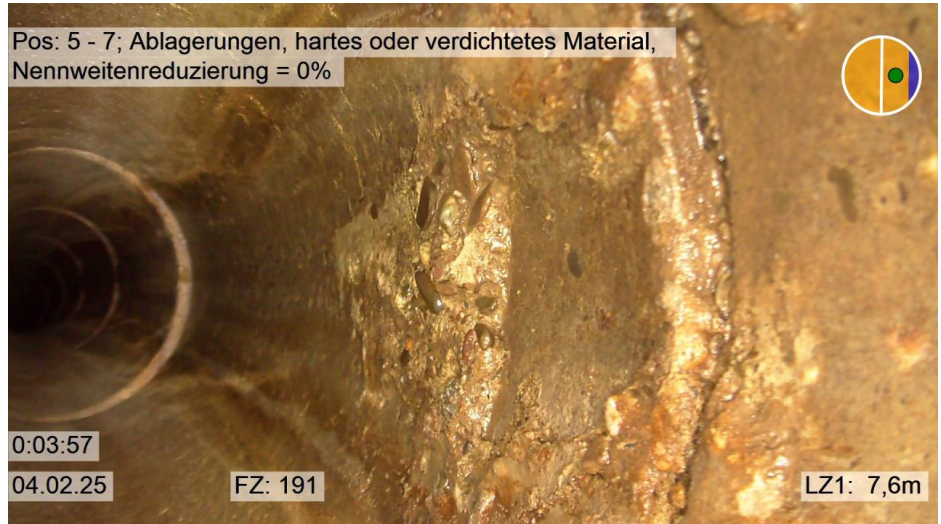
| <b>Foto</b> | <b>191</b> |

Pos: 5 - 7; Ablagerungen, hartes  
oder verdichtetes Material,  
Nennweitenreduzierung = 0%

| <b>Zustand</b> | BBC.C |

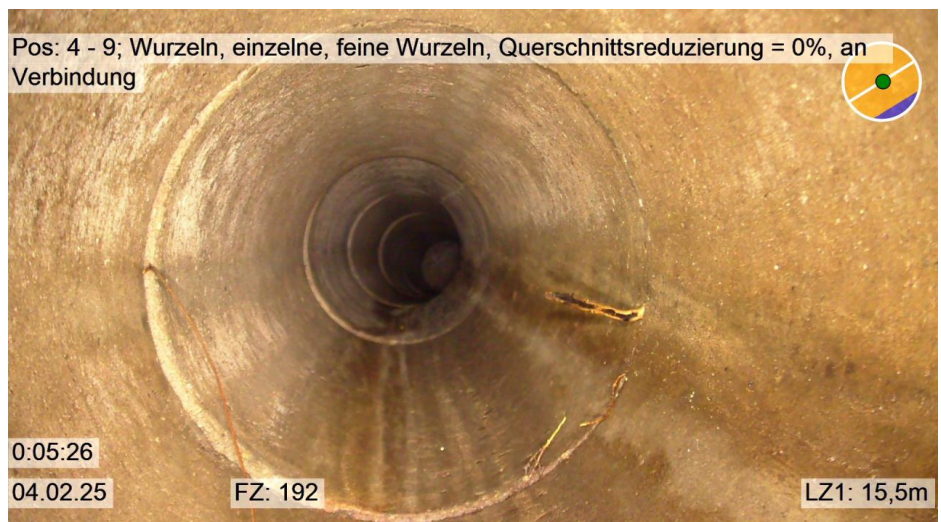
| <b>Foto</b> | <b>192</b> |

Pos: 4 - 9; Wurzeln, einzelne, feine  
Wurzeln, Querschnittsreduzierung =  
0%, an Verbindung

| <b>Zustand</b> | BBA.B |

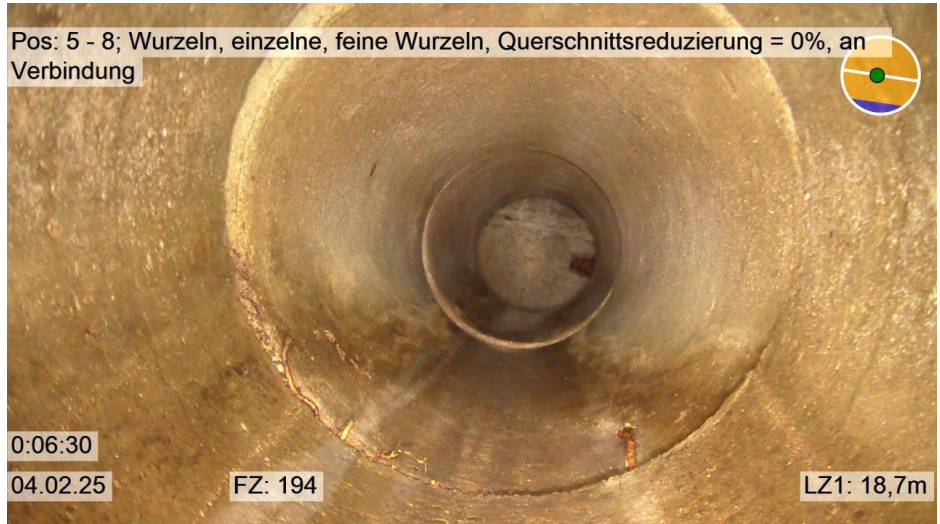
| <b>Foto</b> | <b>194</b> |

Pos: 5 - 8; Wurzeln, einzelne, feine Wurzeln, Querschnittsreduzierung = 0%, an Verbindung

| <b>Zustand</b> | <b>BBA.B</b> |

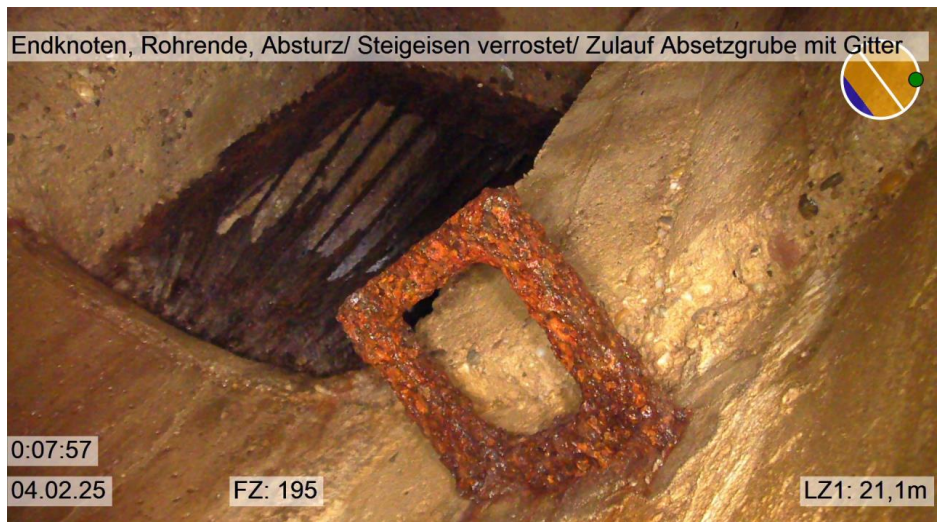
| <b>Foto</b> | <b>195</b> |

Endknoten, Rohrende, Absturz/  
Steigeisen verrostet/ Zulauf  
Absetzgrube mit Gitter

| <b>Zustand</b> | <b>BCE.XP</b> |
