# Unter der Fürstenwiese

# Haltungs-Stammdaten

**Haltung**                    **958000210**

# Haltungsbericht

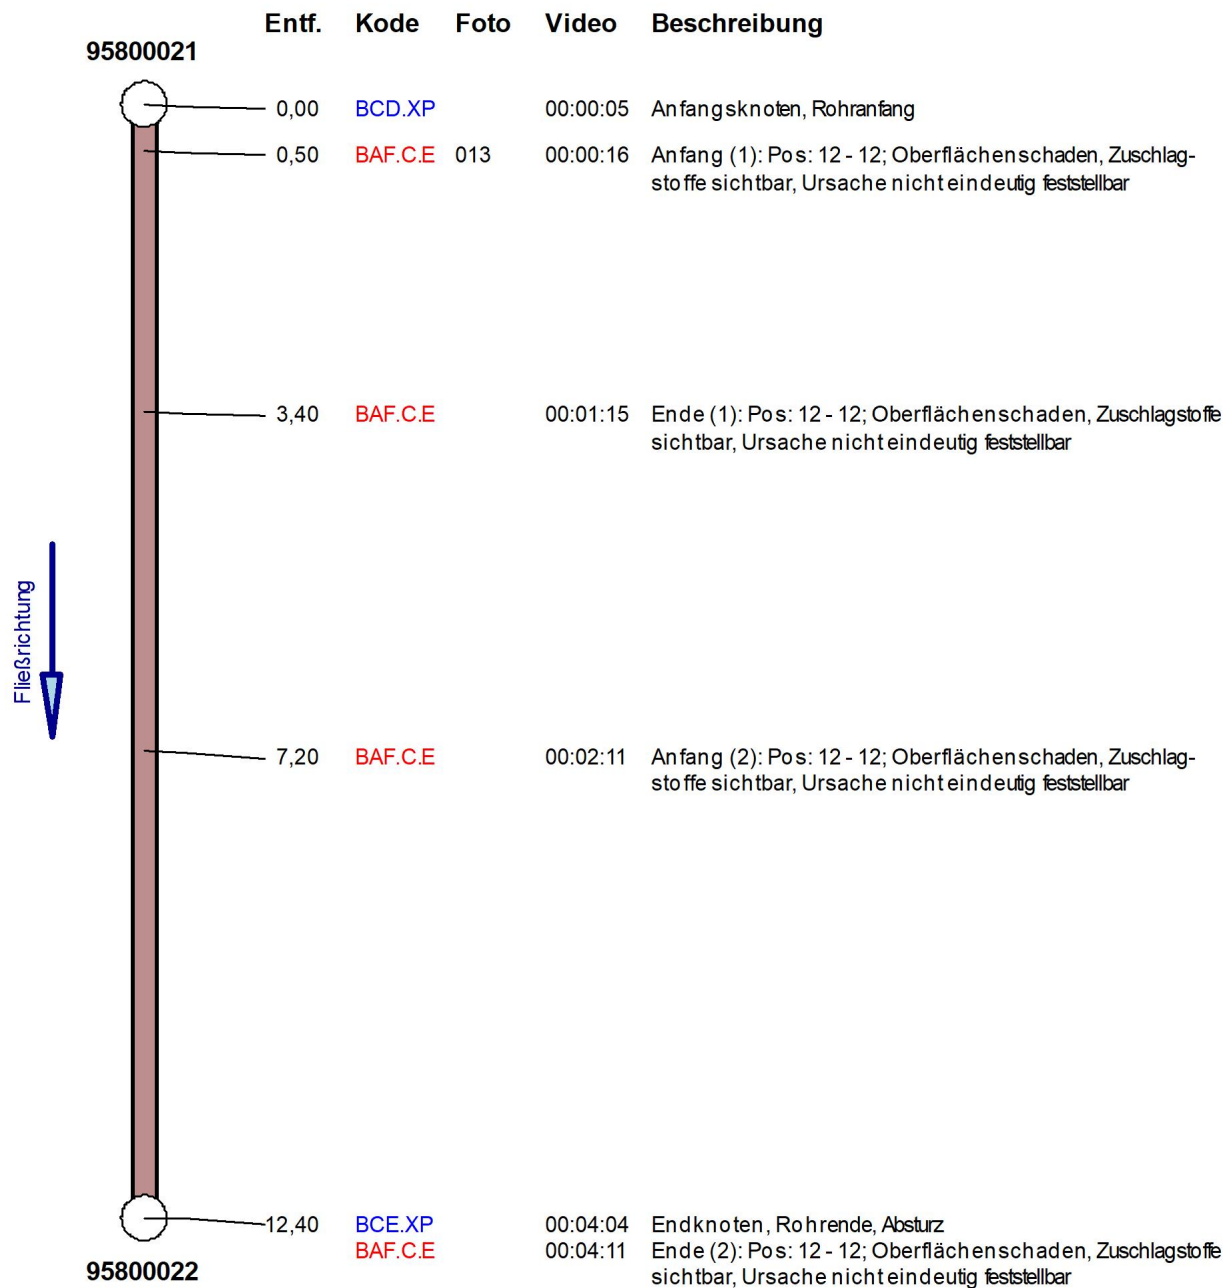
# Haltungsgrafik

| Foto | Video | Entf./m | Zustand | V | Beschreibung |
|---|---|---|---|---|---|
| 013 | 00:00:16 | 0,50 | BAF.C.E | | Anfang (1): Pos: 12 - 12; Oberflächenschaden, Zuschlagstoffe sichtbar, Ursache nicht eindeutig feststellbar |
| | 00:01:15 | 3,40 | BAF.C.E | | Ende (1): Pos: 12 - 12; Oberflächenschaden, Zuschlagstoffe sichtbar, Ursache nicht eindeutig feststellbar |
| | 00:02:11 | 7,20 | BAF.C.E | | Anfang (2): Pos: 12 - 12; Oberflächenschaden, Zuschlagstoffe sichtbar, Ursache nicht eindeutig feststellbar |
| | 00:04:11 | 12,40 | BAF.C.E | | Ende (2): Pos: 12 - 12; Oberflächenschaden, Zuschlagstoffe sichtbar, Ursache nicht eindeutig feststellbar |

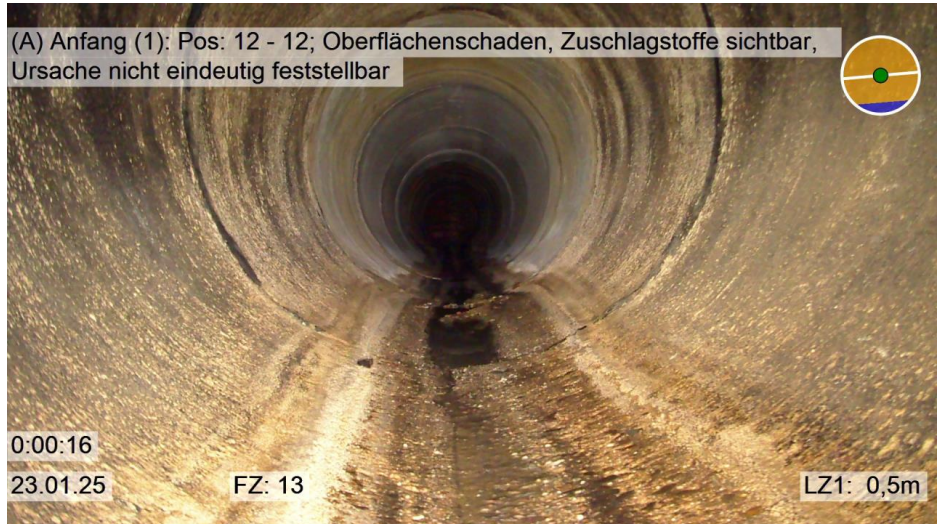
| <b>Foto</b> | <b>013</b> |

Anfang (1): Pos: 12 - 12;  
Oberflächenschaden, Zuschlagstoffe  
sichtbar, Ursache nicht eindeutig  
feststellbar

| <b>Zustand</b> | BAF.C.E |
| <b>Position</b> | 12 - 12 |
