# Unter der Fürstenwiese

# Haltungs-Stammdaten

# Haltungsbericht

## Inspektion 28.01.2025

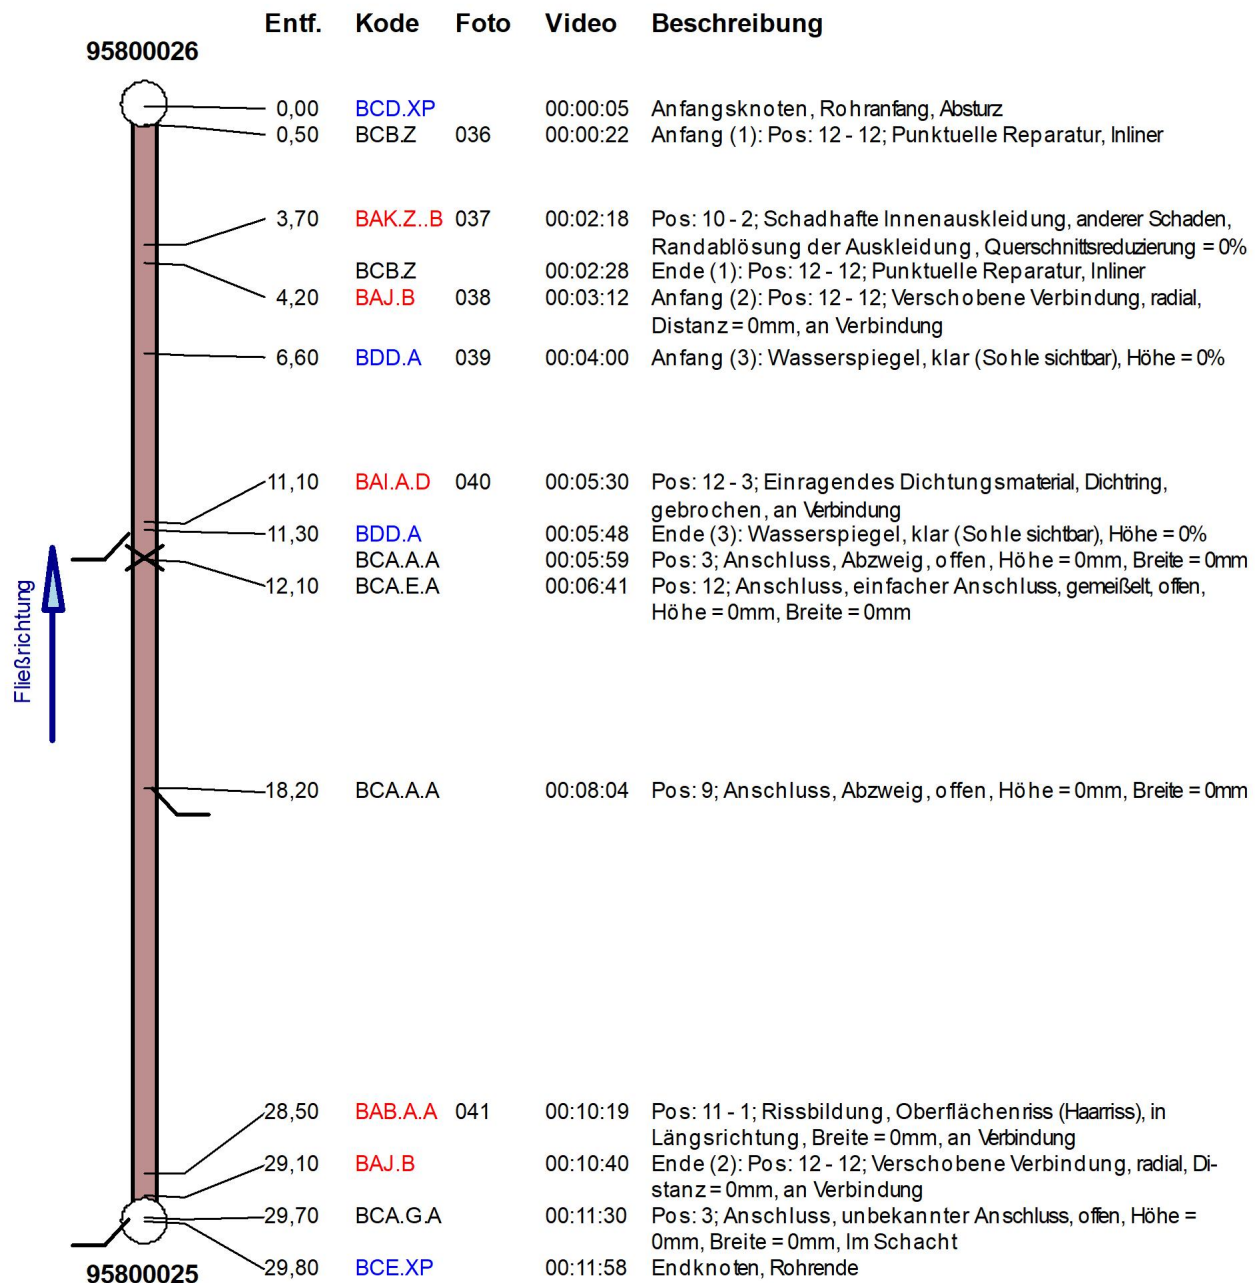
# Haltungsgrafik

**Darstellungsrichtung:** In Untersuchungsrichtung

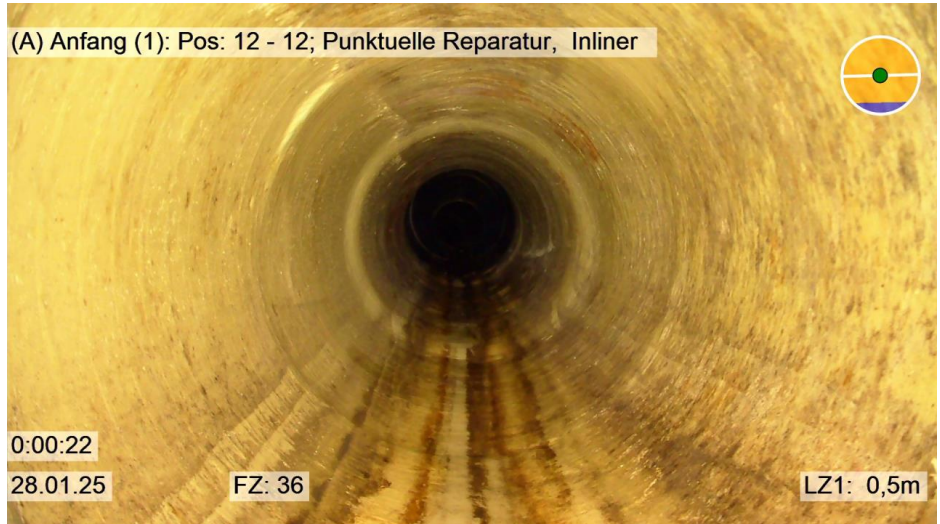
| <b>Foto</b> | <b>036</b> |

Anfang (1): Pos: 12 - 12; Punktuelle Reparatur, Inliner

(A) Anfang (1): Pos: 12 - 12; Punktuelle Reparatur, Inliner

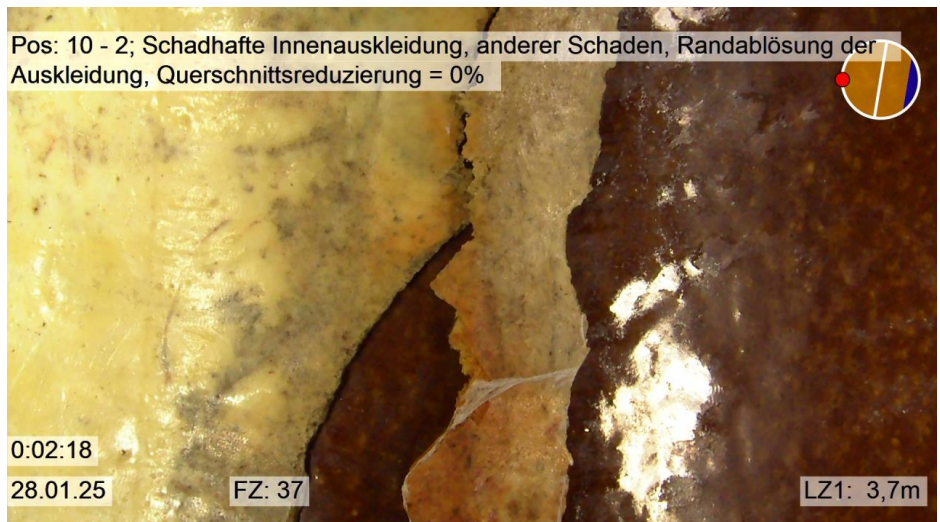
| <b>Foto</b> | <b>037</b> |

Pos: 10 - 2; Schadhafte Innenauskleidung, anderer Schaden, Randablösung der Auskleidung, Querschnittsreduzierung = 0%

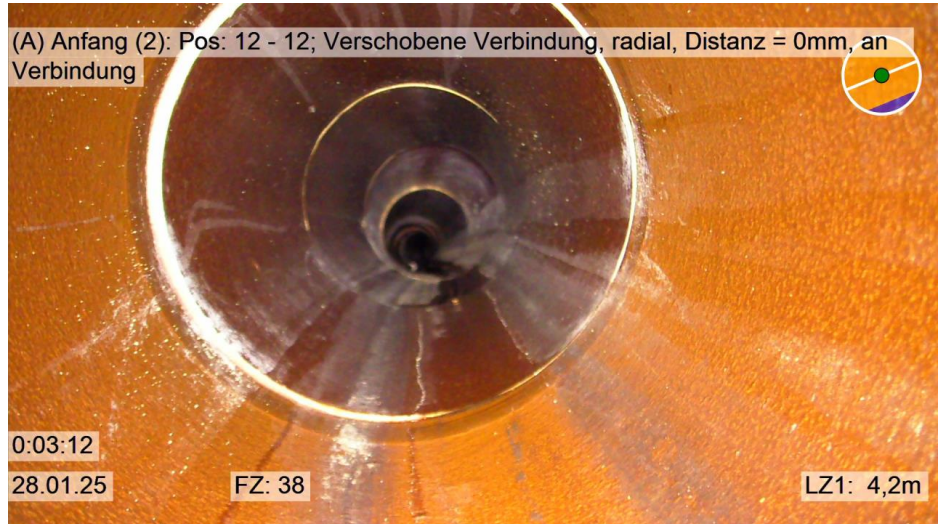
| <b>Foto</b> | <b>038</b> |

Anfang (2): Pos: 12 - 12;  
Verschobene Verbindung, radial,  
Distanz = 0mm, an Verbindung

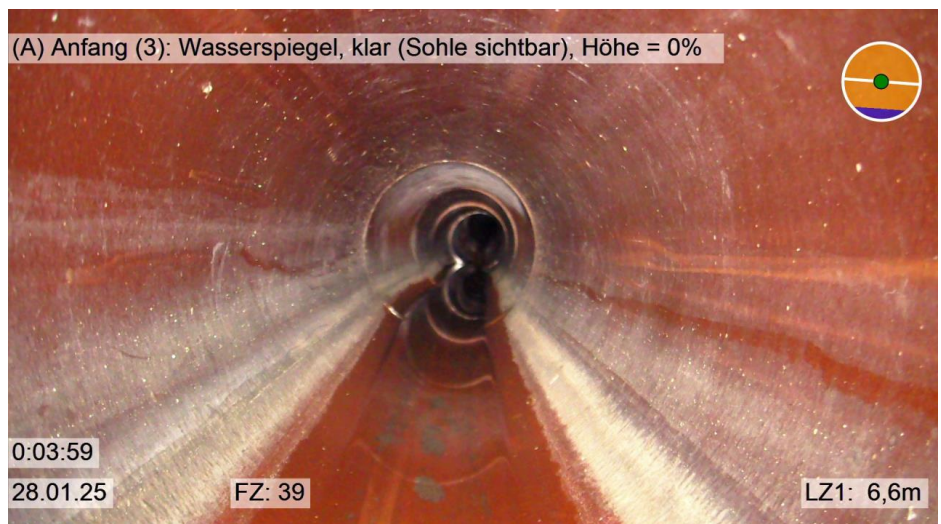
| <b>Foto</b> | <b>039</b> |

Anfang (3): Wasserspiegel, klar  
(Sohle sichtbar), Höhe = 0%

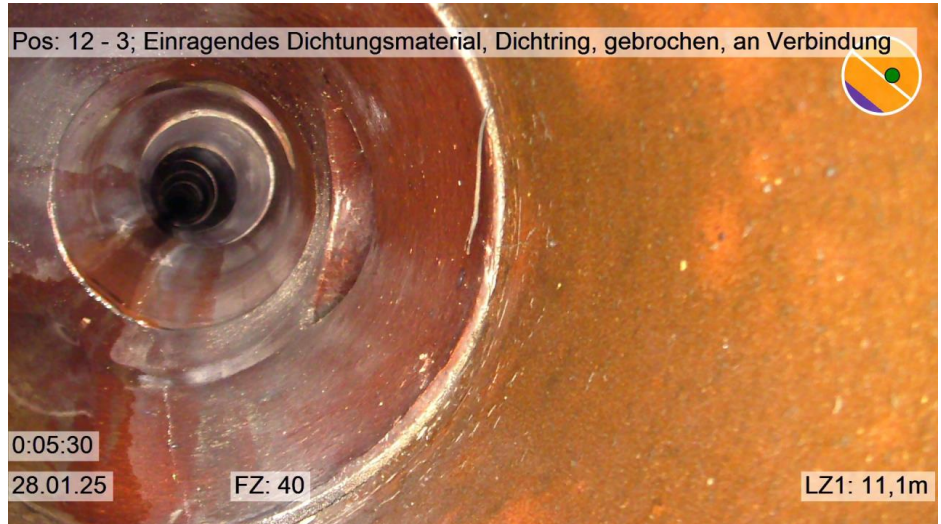
| <b>Foto</b> | <b>040</b> |

Pos: 12 - 3; Einragendes  
Dichtungsmaterial, Dichtring,  
gebrochen, an Verbindung

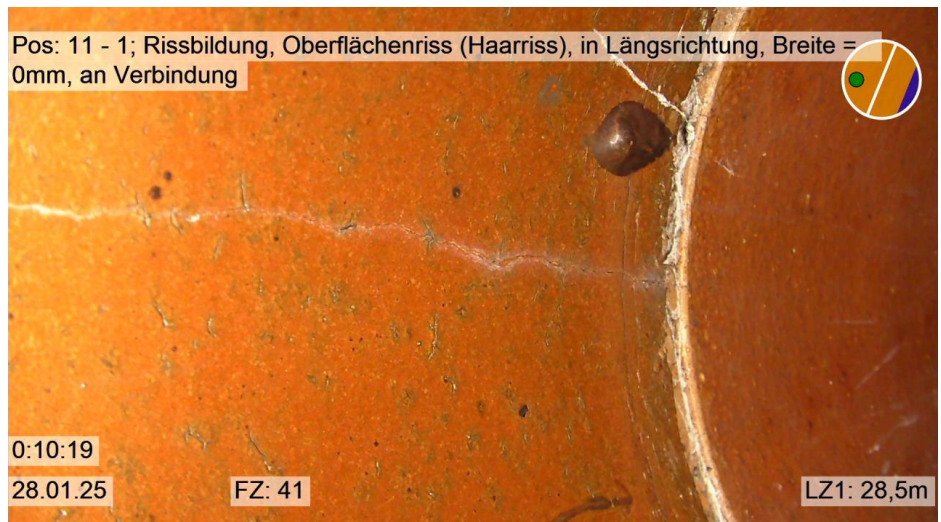
| <b>Foto</b> | <b>041</b> |

Pos: 11 - 1; Rissbildung,  
Oberflächenriss (Haarriss), in  
Längsrichtung, Breite = 0mm, an  
Verbindung
