# Unter der Fürstenwiese

# Haltungs-Stammdaten

**Haltung** 958000260

## Inspektion 28.01.2025

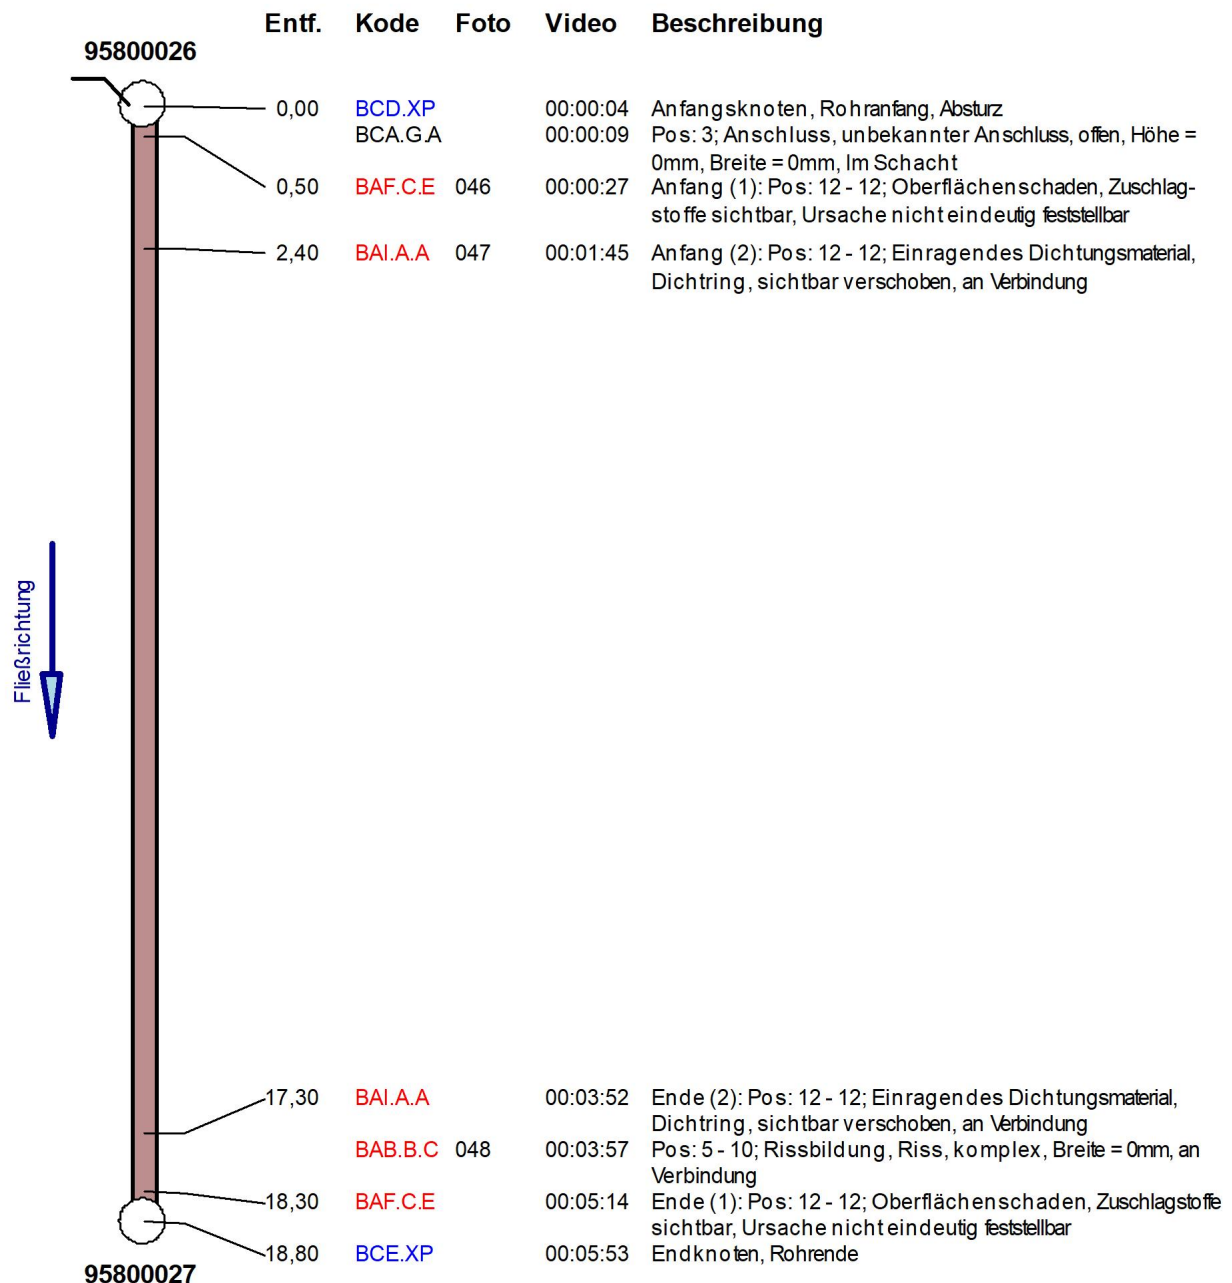
# Haltungsgrafik

| Foto | Video | Entf./m | Zustand | V | Beschreibung |
| | 00:00:04 | 0,00 | BCD.XP | | Anfangsknoten, Rohranfang, Absturz |
| | 00:00:09 | 0,00 | BCA.G.A | | Pos: 3; Anschluss, unbekannter Anschluss, offen, Höhe = 0mm, Breite = 0mm, Im Schacht |
| 046 | 00:00:27 | 0,50 | BAF.C.E | | Anfang (1): Pos: 12 - 12; Oberflächenschaden, Zuschlagstoffe sichtbar, Ursache nicht eindeutig feststellbar |
| 047 | 00:01:45 | 2,40 | BAI.A.A | A | Anfang (2): Pos: 12 - 12; Einragendes Dichtungsmaterial, Dichtring, sichtbar verschoben, an Verbindung |
| | 00:03:52 | 17,30 | BAI.A.A | A | Ende (2): Pos: 12 - 12; Einragendes Dichtungsmaterial, Dichtring, sichtbar verschoben, an Verbindung |
| 048 | 00:03:57 | 17,30 | BAB.B.C | A | Pos: 5 - 10; Rissbildung, Riss, komplex, Breite = 0mm, an Verbindung |
| | 00:05:14 | 18,30 | BAF.C.E | | Ende (1): Pos: 12 - 12; Oberflächenschaden, Zuschlagstoffe sichtbar, Ursache nicht eindeutig feststellbar |
| | 00:05:53 | 18,80 | BCE.XP | | Endknoten, Rohrende |

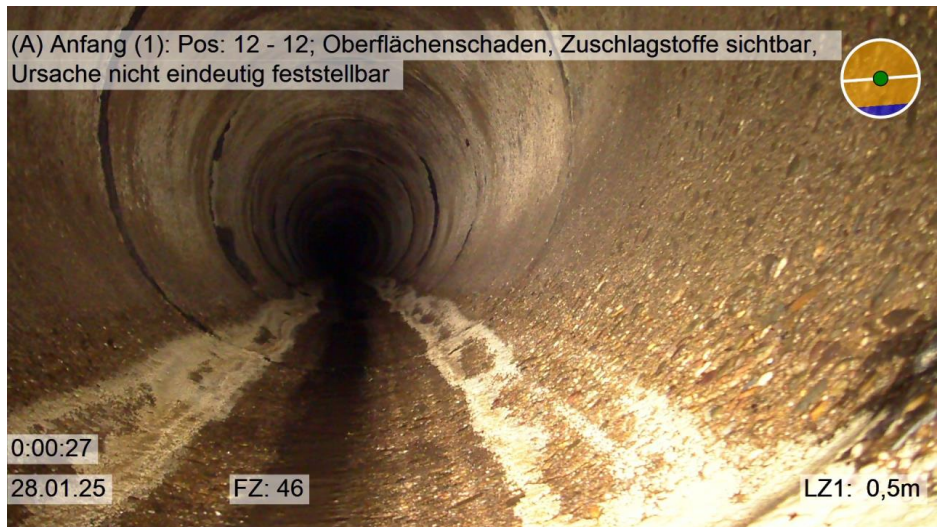
| <b>Foto</b> | <b>046</b> |

Anfang (1): Pos: 12 - 12;  
Oberflächenschaden, Zuschlagstoffe  
sichtbar, Ursache nicht eindeutig  
feststellbar

| <b>Zustand</b> | BAF.C.E |

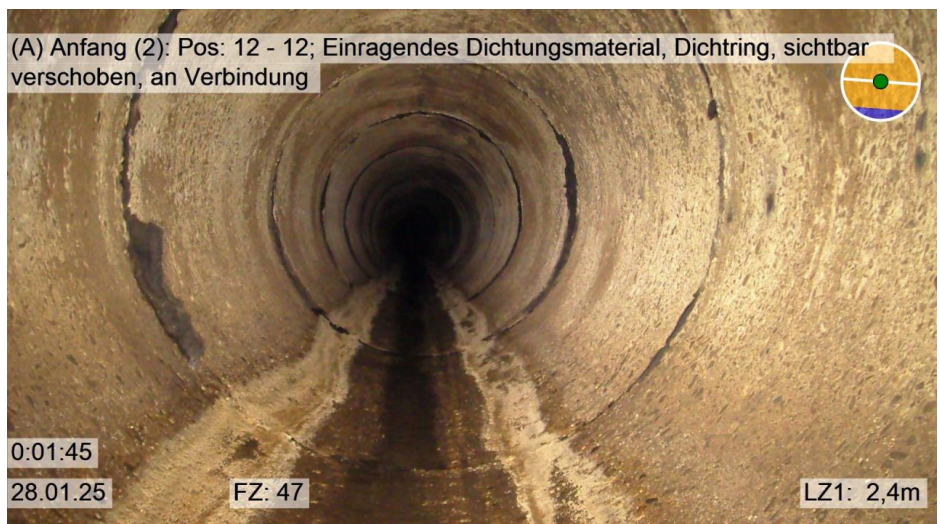
| <b>Foto</b> | <b>047</b> |

Anfang (2): Pos: 12 - 12;  
Einragendes Dichtungsmaterial,  
Dichtring, sichtbar verschoben, an  
Verbindung

| <b>Zustand</b> | BAI.A.A |

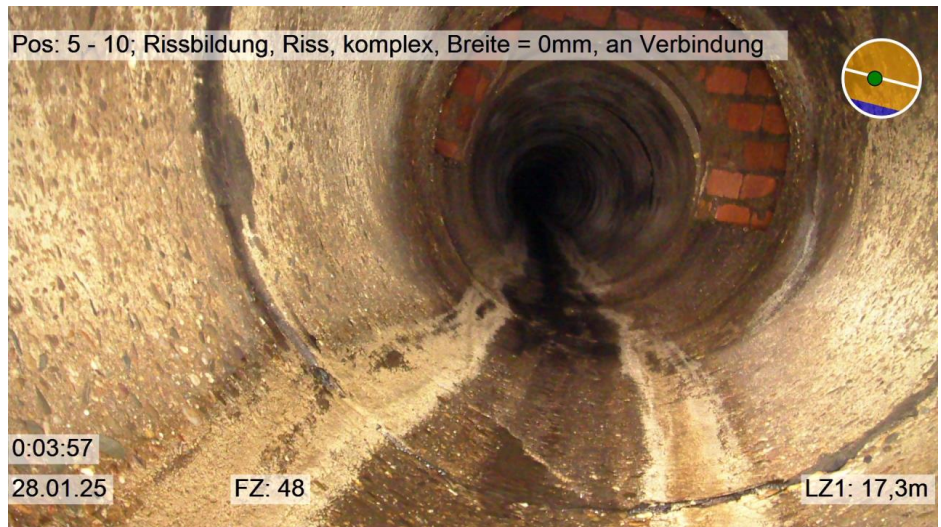
| <b>Foto</b> | <b>048</b> |

Pos: 5 - 10; Rissbildung, Riss,  
komplex, Breite = 0mm, an  
Verbindung

| <b>Zustand</b> | BAB.B.C |
