# Unter der Fürstenwiese

# Haltungsbericht

**Haltung** 958000270

## Inspektion 28.01.2025

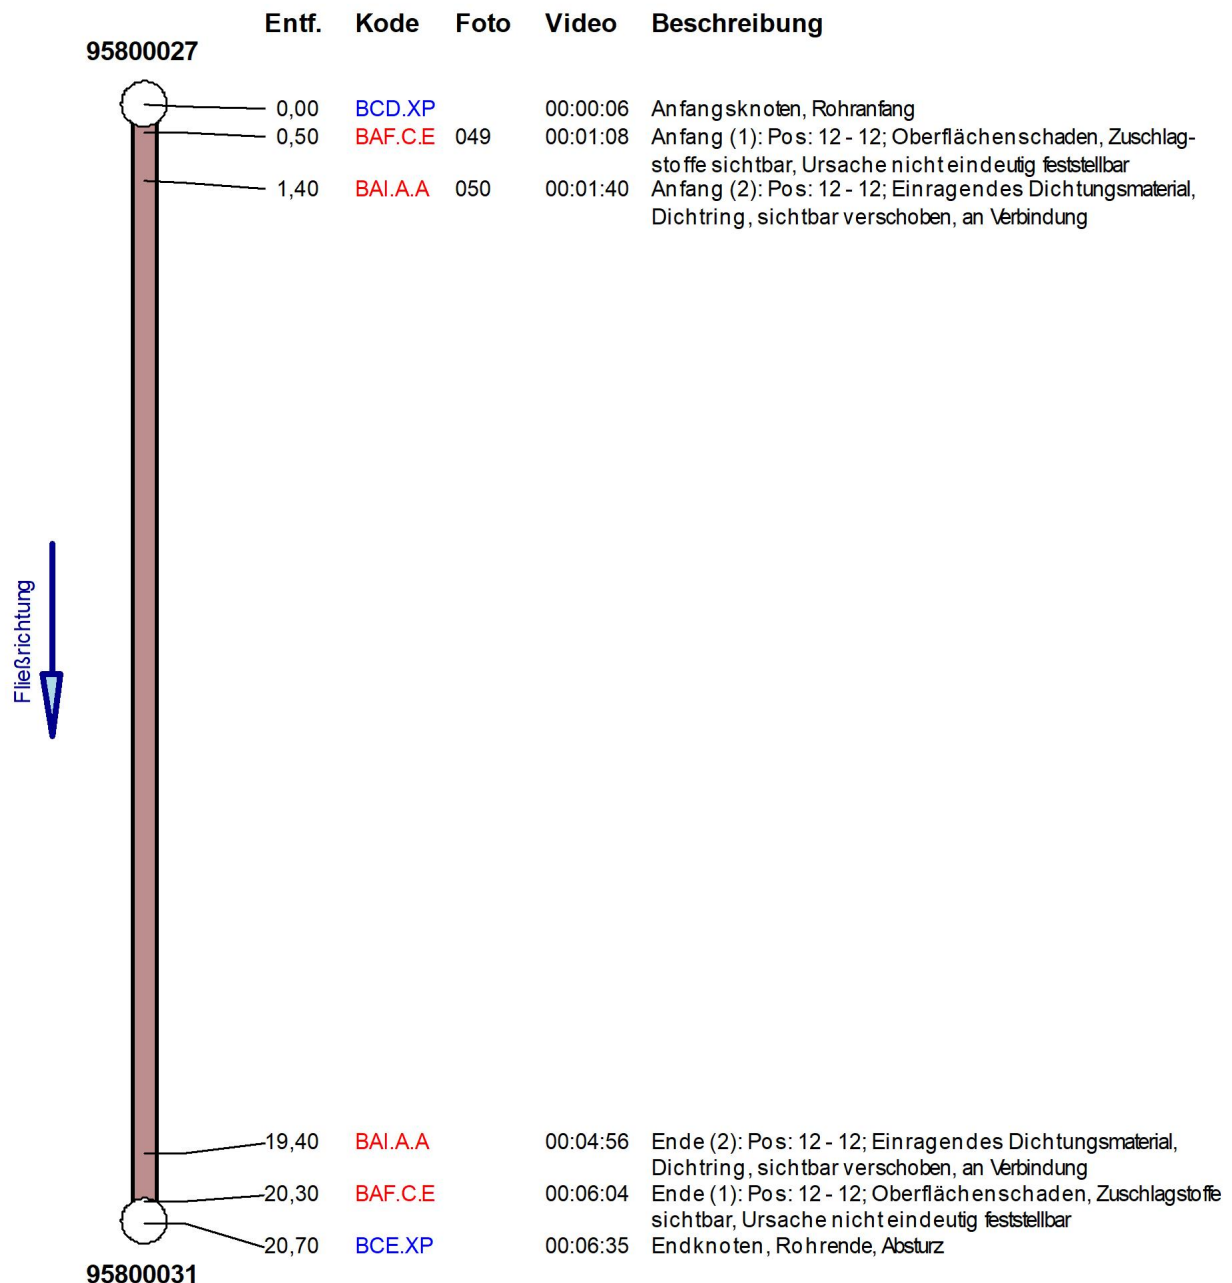
# Haltungsgrafik

**Darstellungsrichtung:** In Untersuchungsrichtung

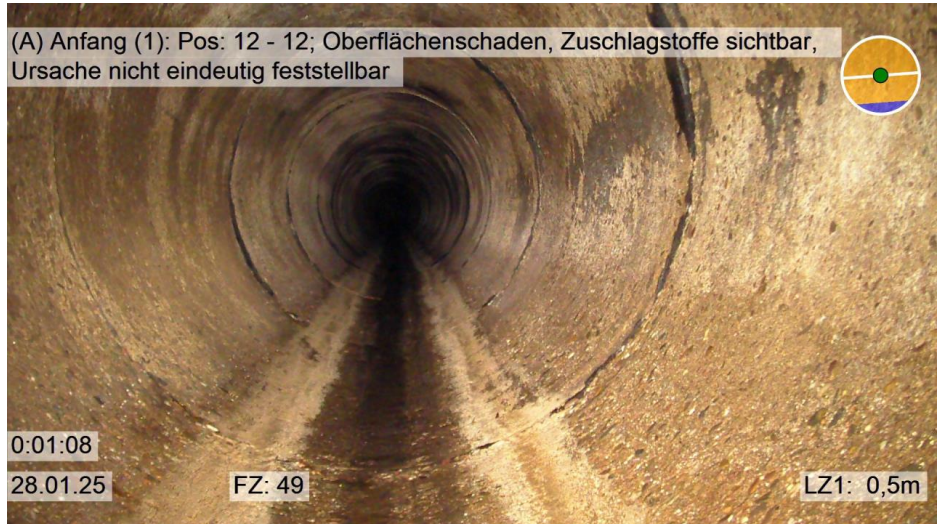
| <b>Foto</b> | <b>049</b> |

Anfang (1): Pos: 12 - 12;  
Oberflächenschaden, Zuschlagstoffe  
sichtbar, Ursache nicht eindeutig  
feststellbar

| <b>Zustand</b> | BAF.C.E |
| <b>Position</b> | 12 - 12 |

| Foto | Video | Entf./m | Zustand | V | Beschreibung |
|---|---|---|---|---|---|
| 049 | 00:01:08 | 0,50 | BAF.C.E | | Anfang (1): Pos: 12 - 12; Oberflächenschaden, Zuschlagstoffe sichtbar, Ursache nicht eindeutig feststellbar |
| | 00:06:04 | 20,30 | BAF.C.E | | Ende (1): Pos: 12 - 12; Oberflächenschaden, Zuschlagstoffe sichtbar, Ursache nicht eindeutig feststellbar |

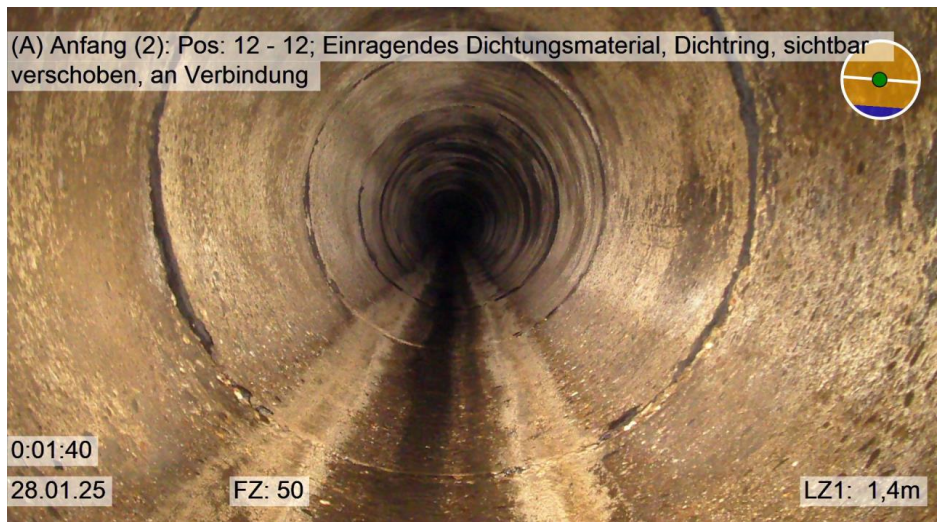
| <b>Foto</b> | <b>050</b> |

Anfang (2): Pos: 12 - 12;  
Einragendes Dichtungsmaterial,  
Dichtring, sichtbar verschoben, an  
Verbindung

| <b>Zustand</b> | BAI.A.A |
| <b>Position</b> | 12 - 12 |

| Foto | Video | Entf./m | Zustand | V | Beschreibung |
|---|---|---|---|---|---|
| 050 | 00:01:40 | 1,40 | BAI.A.A | A | Anfang (2): Pos: 12 - 12; Einragendes Dichtungsmaterial, Dichtring, sichtbar verschoben, an Verbindung |
| | 00:04:56 | 19,40 | BAI.A.A | A | Ende (2): Pos: 12 - 12; Einragendes Dichtungsmaterial, Dichtring, sichtbar verschoben, an Verbindung |
