Erweiterung zur Studie zur Trinkwasserversorgung der Ortsgemeinde Hauenstein in der Tiefzone

(Neubau Hochbehälter Mischberg)

Voruntersuchung Baugrund nach EC 7

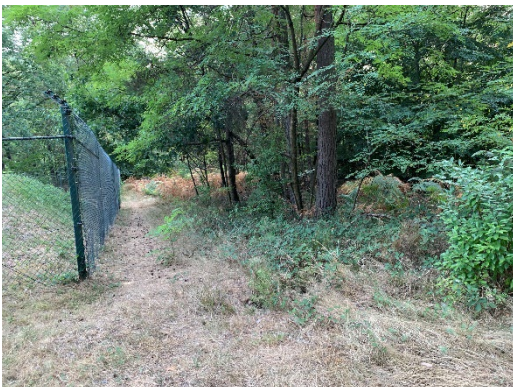
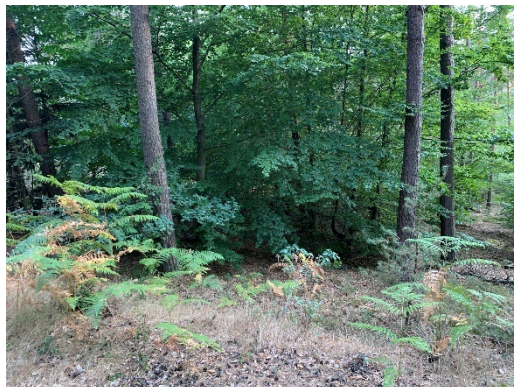
Bilder 1 und 2: Projektiertes Baufeld (links die westliche Umzäunung des bestehenden Hochbehälters)

Der geplante Hochbehälter hat Abmessungen von etwa 20,9 m x 14,9 m und liegt etwa 5 – 6 m nordwestlich der Umzäunung des bestehenden Hochbehälters Mischberg.

Der geplante Hochbehälter kommt auf etwa der gleichen Höhe wie der bestehende Hochbehälter zu liegen. Der bestehende Hochbehälter reicht nach [2] etwa 3 m unter die südwestliche (tiefer liegende) GOK. Nach [1] liegt die GOK dort auf etwa 306,0 mNHN, so dass wir das Gründungsniveau des geplanten Hochbehälters auf etwa 303,0 mNHN annehmen.

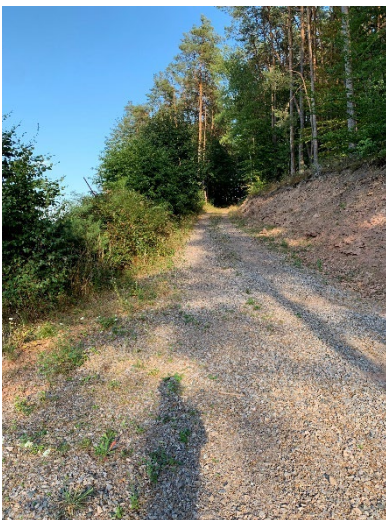
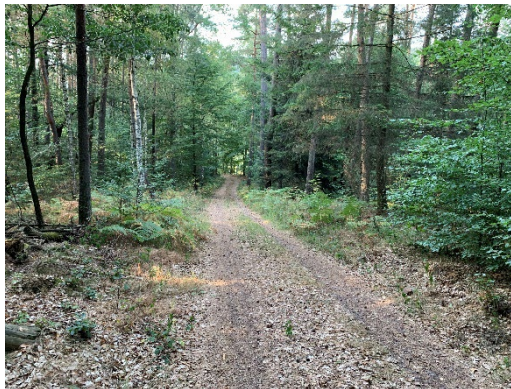
Bilder 5 und 6: Bestehende Zuwegung (Anstieg nach Spitzkehre und mittleres Drittel Waldweg)

Am westlichen Ende des Gewerbegebiets durchläuft der Weg dann eine „Spitzkehre“ und führt etwa 400 m über den „alten“ Waldweg zum Hochbehälter. Nach der Spitzkehre steigt der Weg auf dem ersten Drittel zunächst steil an, flacht auf den zweiten Drittel dann leicht ab und führt auf dem letzten Drittel dann annähernd höhengleich bis zum Baufeld. Der Waldweg ist ebenfalls überwiegend ungebunden mit Schotter befestigt

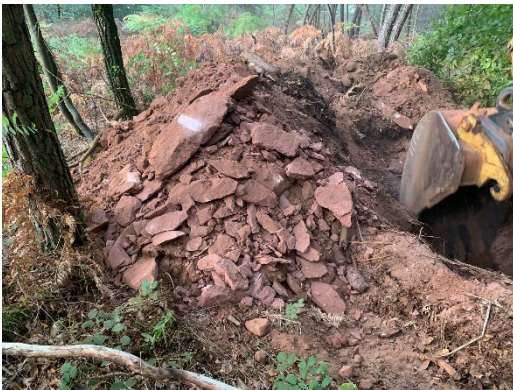
Bild 5: Aushub Verwitterungshorizont

Wie auf Bild 5 ersichtlich, handelt es sich hierbei überwiegend um verwitterten Sandstein, der beim Aushub teilweise zerkleinert wurde und dann in Form von Kies- (bis $d = 6,3$ cm), Stein- (bis $d = 20$ cm) und Blockgröße ($d > 20$ cm) vorlag. Neben den vorgenannten Kornfraktionen waren Sandanteile von geschätzt 20 – 50 % und Schluffanteile von geschätzt maximal 5 % vorhanden. Der Verwitterungshorizont ist keiner Bodengruppe nach DIN 18196 zuzuordnen.

Der unter den Sanden bis zum Festgestein anstehende Verwitterungshorizont beinhaltet Steine und Blöcke. Zum Aushub ist hier mindestens ein mittelschwerer Bagger mit Reißzähnen am Löffel erforderlich. Löffel mit glatter Schneide sind hier nicht geeignet. Ebenfalls sind die Böden des Verwitterungshorizont ohne weitere Maßnahmen nicht wieder für den Einbau geeignet. So ist eine Verdichtung der Böden aufgrund des hohen Stein- und Blockanteils nicht möglich. Auch sind beim Einbau direkt am Bauwerk Schäden in eventuellen Abdichtungen nicht auszuschließen.

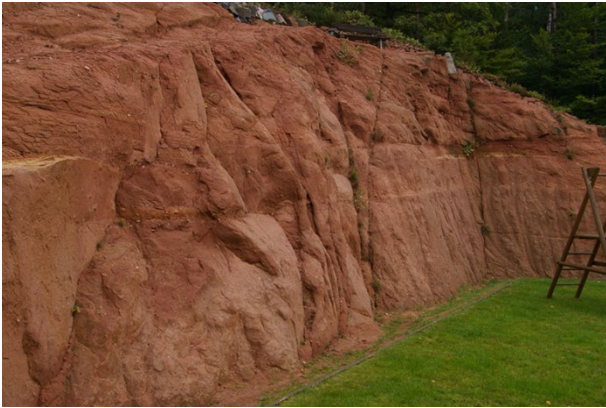
Aufschluss- punkt	Koordinaten (UTM); Höhe; Lokalität Stratigraphie; Lithologie; Farbe; Raumausfüllung Verwitterungsgrad; Festigkeit/Kornbindung; Salzsäureversuch Sedimentstrukturen; Trennflächengefüge Aufschlussfoto
A2	<p>416195 / 5450049; 257 m +NN; Felswand angeschnitten hinter Einfamilienhaus Trifels-Schichten; Sst, mS-gS, geröllführend; hell- bis ziegelrot; dicht-porös angewittert bis bergfrisch; mäßig bis gut; keine Reaktion Schrägschichtung; sählig dünn- bis dickbankig, steil klüftig bis schwach klüftig</p>

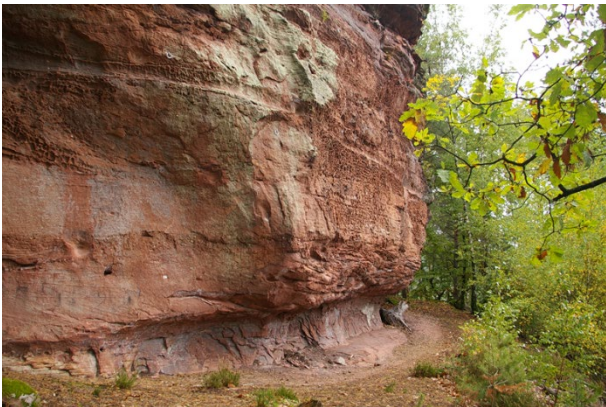
A3	<p>416033 / 5449980; 280 m +NN; Fels auf Bergrücken (wird beklettert) Trifels-Schichten; Sst, mS-gS, geröllführend; hellrot bis violett; dicht-porös stark verwittert bis angewittert; mäßig bis gut; keine Reaktion Schrägschichtung; sählig dickbankig, steil kompakt</p>

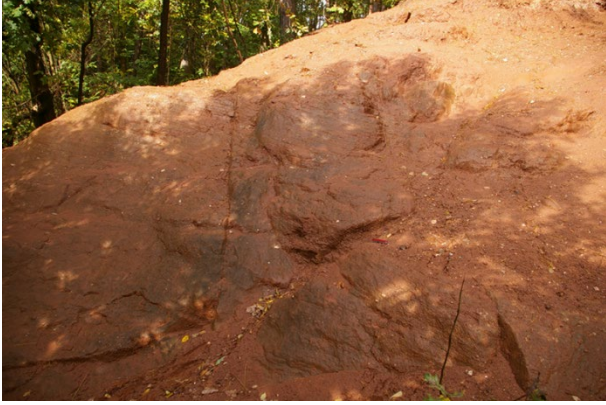
Aufschluss- punkt	Koordinaten (UTM); Höhe; Lokalität Stratigraphie; Lithologie; Farbe; Raumausfüllung Verwitterungsgrad; Festigkeit/Kornbindung; Salzsäureversuch Sedimentstrukturen; Trennflächengefüge Aufschlussfoto
A7	<p>416304 / 5450020; 249 m +NN; hinter der Wasgauschule Hauenstein Trifels-Schichten; Sst, mS-gS, geröllführend; hell- bis ziegelrot; dicht- porös angewittert; mäßig bis gut; keine Reaktion Schrägschichtung; sölilig dickbankig, steil schwach klüftig</p>

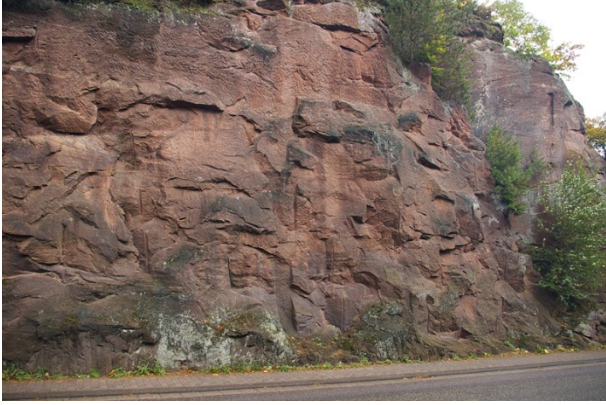
A8	<p>415469 / 5449869; 266 m +NN; Straßenaufschluss „Am Felsentor“ Trifels-Schichten; Sst, mS-gS, geröllführend; violett bis dunkelrot; dicht- porös angewittert bis bergfrisch; gut; keine Reaktion Schrägschichtung; sölilig dickbankig, steil schwach klüftig</p>

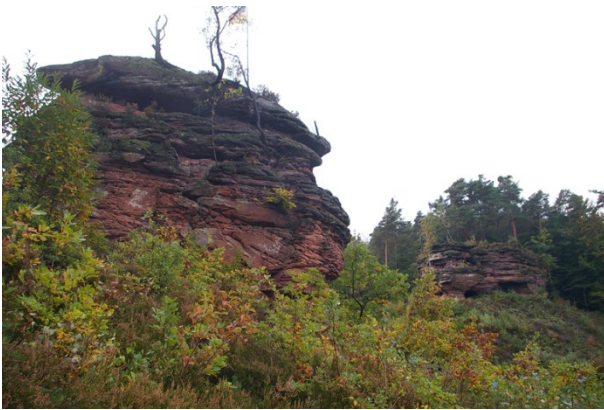
Aufschluss- punkt	Koordinaten (UTM); Höhe; Lokalität Stratigraphie; Lithologie; Farbe; Raumausfüllung Verwitterungsgrad; Festigkeit/Kornbindung; Salzsäureversuch Sedimentstrukturen; Trennflächengefüge Aufschlussfoto
A9	<p>415499 / 5449887; 280 m +NN; Fels oberhalb Parkplatz Netto Marken-Discount</p> <p>Trifels-Schichten; Sst, mS-gS, geröllführend; violett bis dunkelrot; dicht-porös</p> <p>stark verwittert bis angewittert; mürbe bis mäßig; keine Reaktion</p> <p>Schrägschichtung; sählig dickbankig, steil schwach klüftig</p>

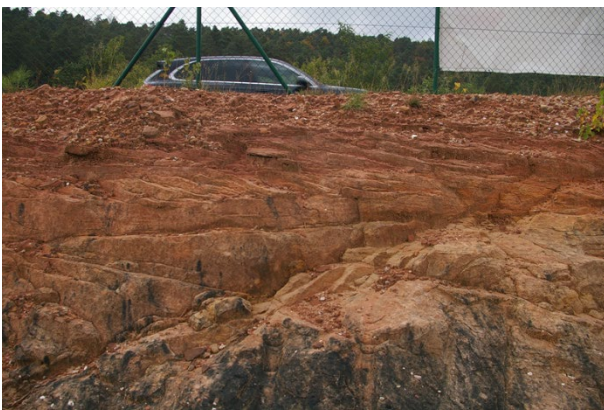
A10	<p>415362 / 5450313; 265 m +NN; neben Zubringer zur B10, auf dem Gelände Wasgau-Garage Debnar</p> <p>Trifels-Schichten; Sst, mS-gS, geröllführend; hellrot; dicht-porös</p> <p>angewittert; gut; keine Reaktion</p> <p>Schrägschichtung; sählig dünn- bis dickbankig, steil schwach klüftig</p>

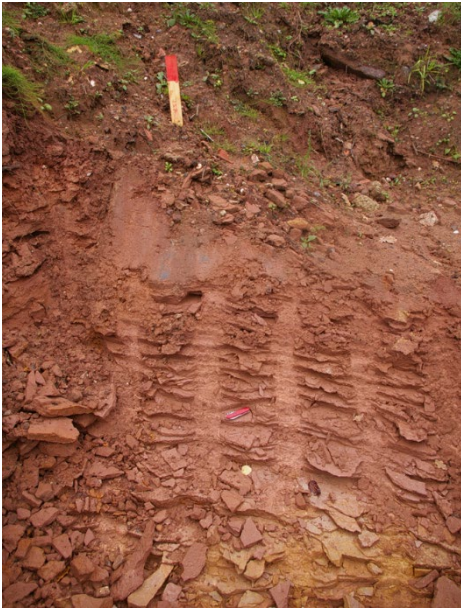
Aufschluss- punkt	Koordinaten (UTM); Höhe; Lokalität Stratigraphie; Lithologie; Farbe; Raumausfüllung Verwitterungsgrad; Festigkeit/Kornbindung; Salzsäureversuch Sedimentstrukturen; Trennflächengefüge Aufschlussfoto
A11	<p>415406 / 5450249; 265 m +NN; Schurf BS2 Trifels-Schichten; Sst, mS; hellrot/violett bis gelblich; dicht-porös mäßig verwittert bis angewittert; mäßig bis gut; keine Reaktion Schrägschichtung; sölilig dünnplattig (Leeblätter der Schrägschichtung)</p>

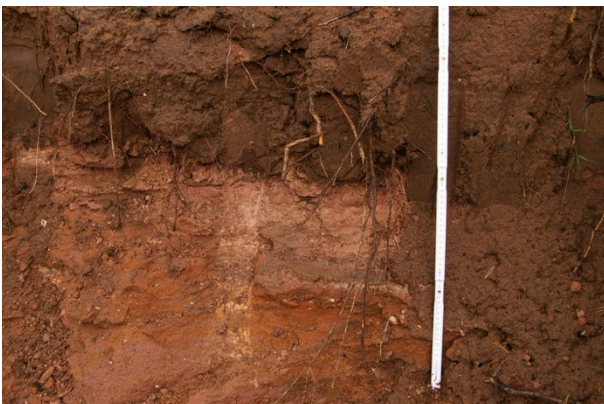
A12	<p>415451 / 5450256; 266 m +NN; Schurf BS4 Trifels-Schichten; Sst, mS-gS, geröllführend; hellrot/violett bis gelblich; dicht-porös mäßig verwittert bis angewittert; gut; keine Reaktion</p>

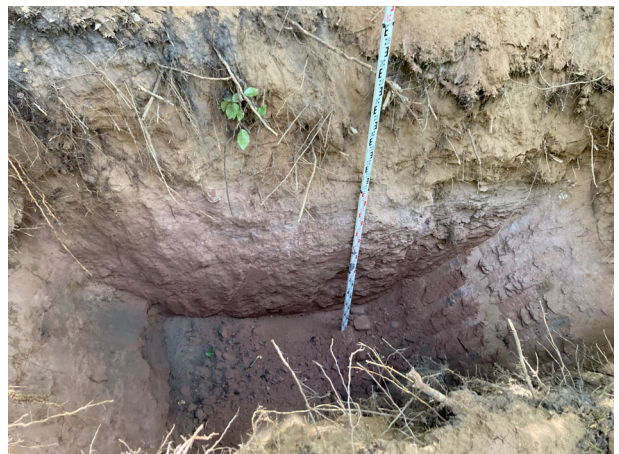
BS 1

Festgestein (Sandstein).
Kein weiterer Aushub möglich.

Darunter folgen dann bis in Tiefen von überwiegend 0,40 m u. GOK (BS 2 – BS 4) und lokal 0,80 m u. GOK (BS 1) kiesige Sande, wobei die Kiesanteile in Form von Sandsteinbruchstücken vorlagen.

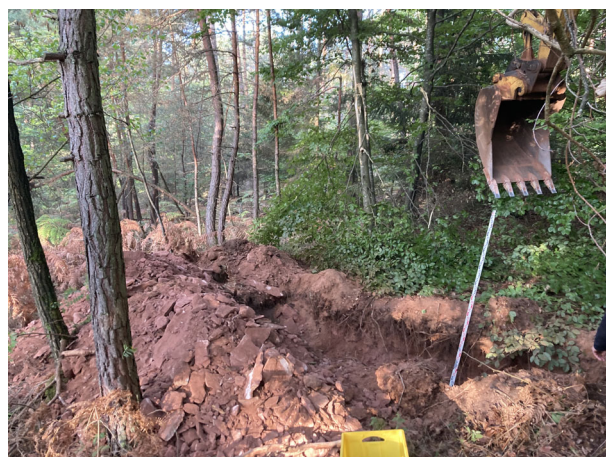
BS 2

Festgestein (Sandstein).
Kein weiterer Aushub möglich.

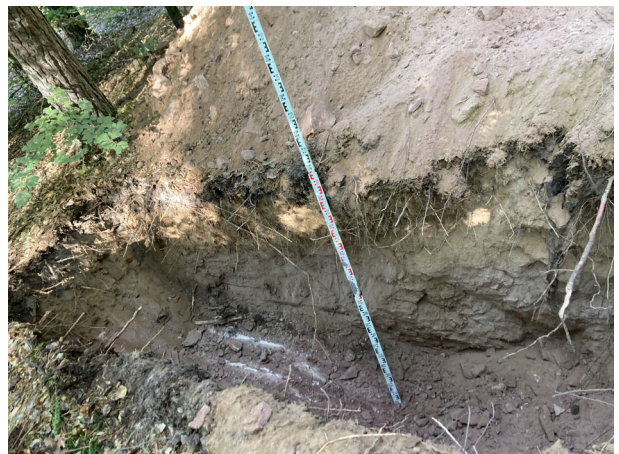
BS 3

Festgestein (Sandstein).
Kein weiterer Aushub möglich.

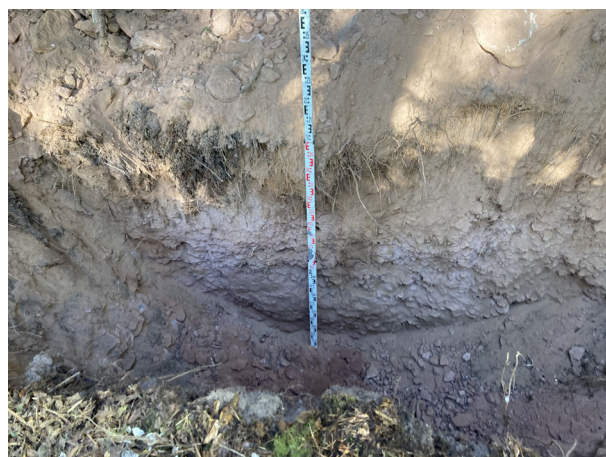
BS 4

Festgestein (Sandstein).
Kein weiterer Aushub möglich.

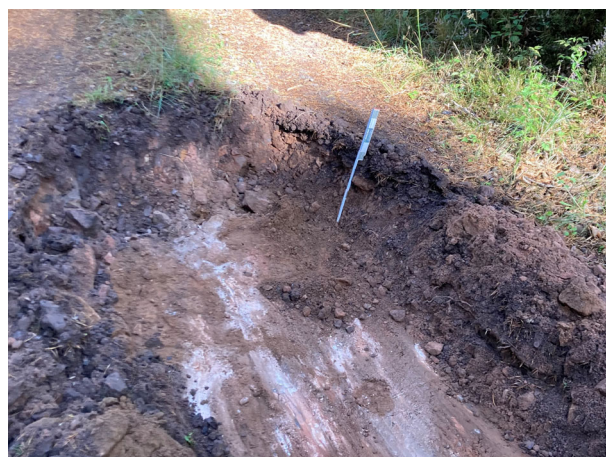
BS 5

Festgestein (Sandstein).
Kein weiterer Aushub möglich.

In Tiefen von 0,40 m u. GOK (BS 5), 0,90 m u. GOK (BS 6) und 0,60 m u. GOK (BS 7) wurde dann das Festgestein angetroffen und es war kein weiterer Aushub mehr möglich.

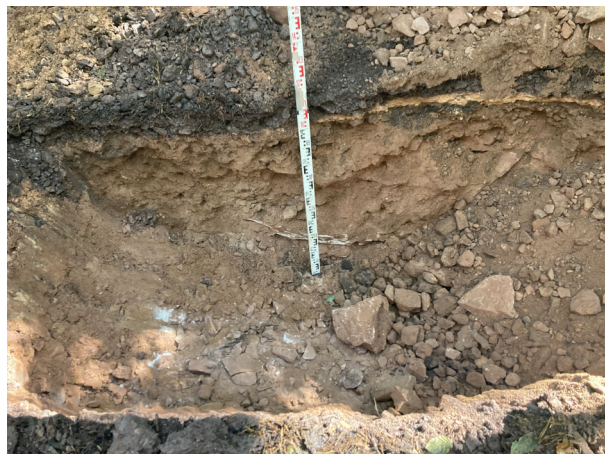
BS 6

Festgestein (Sandstein).
Kein weiterer Aushub möglich.

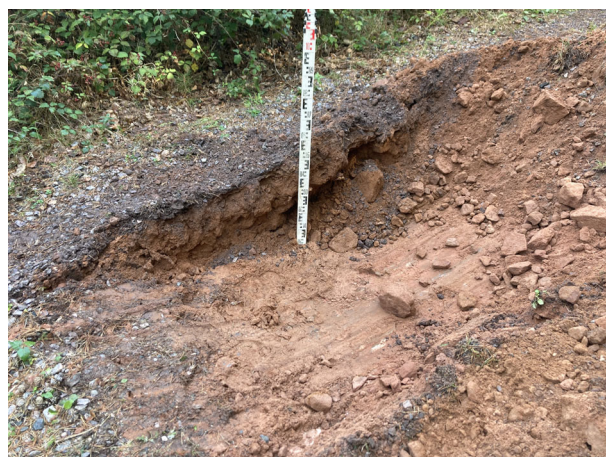
BS 7

Festgestein (Sandstein).
Kein weiterer Aushub möglich.

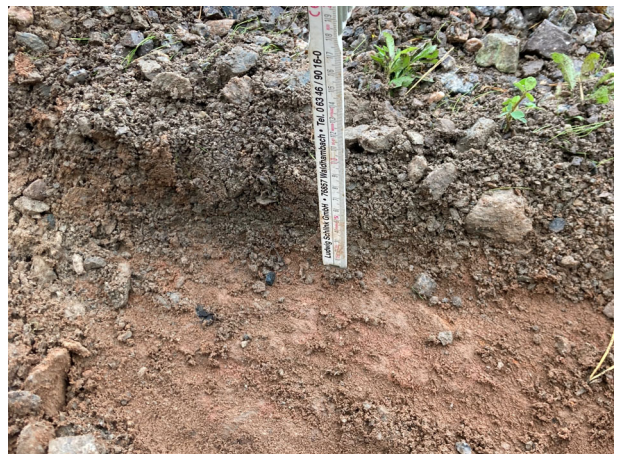
Kein weiterer Aushub wegen unklarer
Leitungssituation ("NATO-Pipeline") möglich.

Bei BS 8 wurde wegen der unklaren Lage der Pipeline nur die Dicke der Oberflächenbefestigung erkundet und der darunter anstehende Boden nur „angekratzt“. Es stehen auch hier die o. g. SE/SU Böden an.

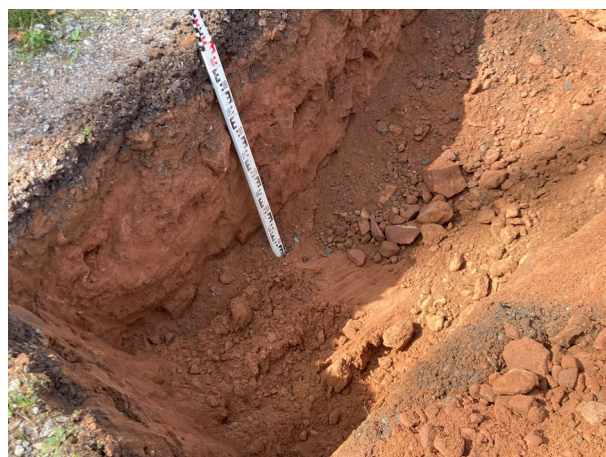
Kein Festgestein bis zu geplanten Endaushubtiefe erreicht.

Bei BS 9 folgten ebenfalls Sande, welche allerdings höhere Feinkorn-/Schluffanteile aufwiesen und deshalb in die Bodengruppe SU* einzustufen sind. Diese reichten zur Endaushubtiefe von 1,00 m u. GOK.

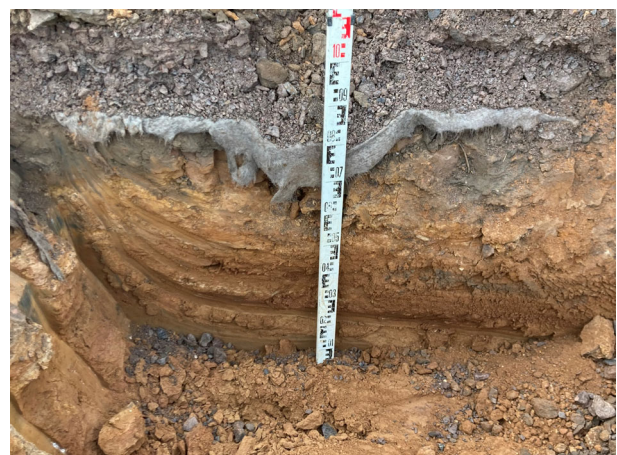
Kein Festgestein bis zu geplanten Endaushubtiefe
erreicht.

Bei BS 10 wies die Schotterschicht mit 0,20 m die größte Mächtigkeit auf. Darunter war dann ein Geotextil vorhanden und bis etwa 0,40 m u. GOK wurden steinige, schluffige Sande der Bodengruppe [SU*/GU*] (Übergangsbereich von SU* und GU*; Grenzkriterium: 40 % Kieskornanteil) angetroffen. Wir gehen davon aus, dass es sich um aufgefüllte oder umgelagerte Aushubmaterialien aus dem Gewerbegebiet handelt.

Bis zur Endaushubtiefe von 1,00 m u. GOK folgten dann die bei BS 9 angetroffenen schluffigen Sande (SU*).
