## Schachtbericht

**Schacht 15062M0160**

Ortsteil Ulmen N-O  
Straße Bahnhofstr.  
Strang  
Lage Oberfläche Fahrbahn/Hoffläche fließender Verkehr  
Überschwem.geb.  
Kommentar Lage

### Inspektion 04.10.2024

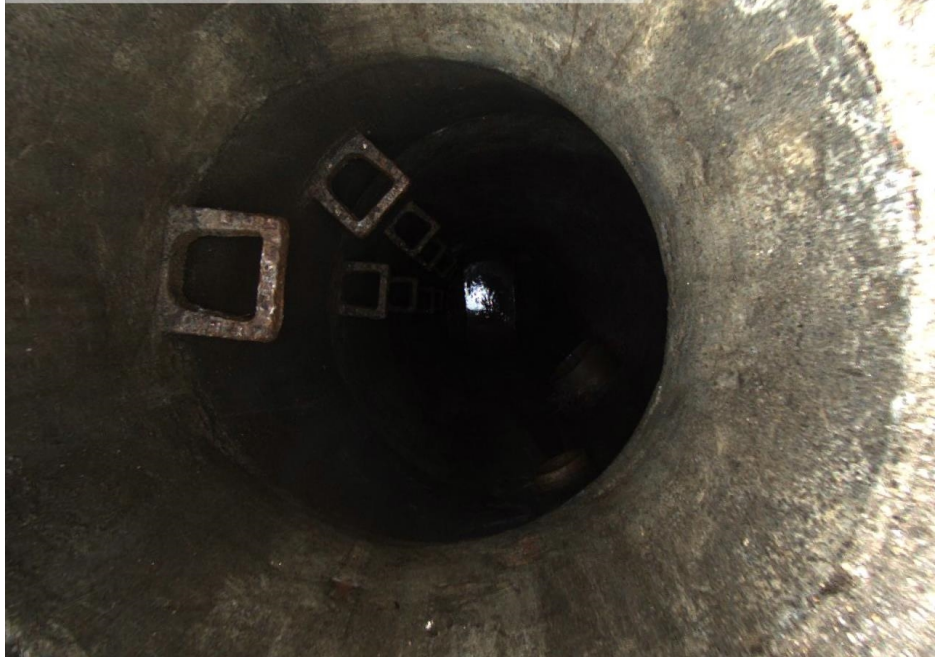
**Foto** 068

allgemeine Anmerkung,  
Schachtanfang

**Zustand** DDB

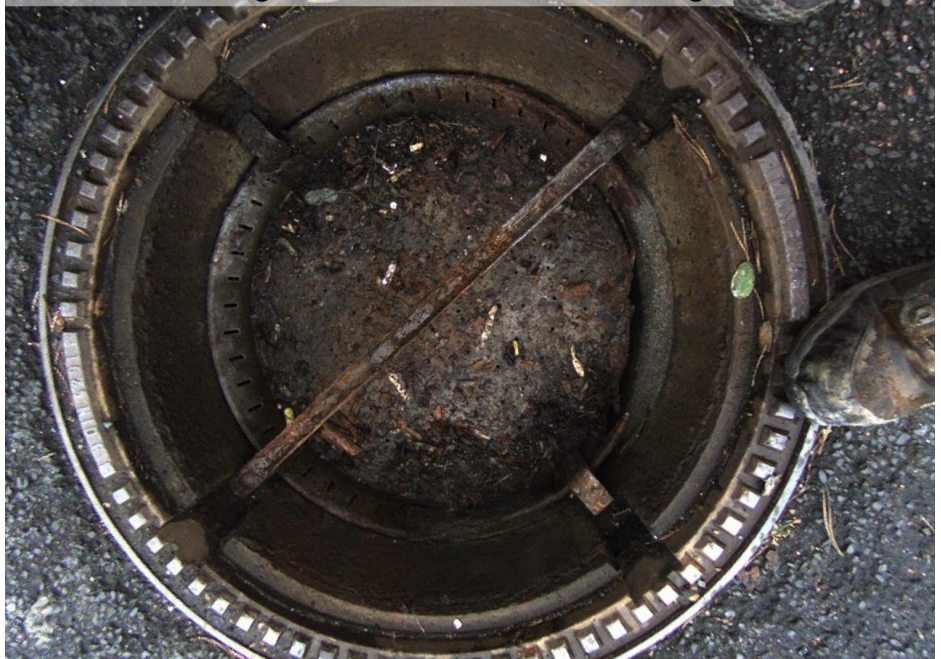
**Foto** 069

Pos: 12 - 12; allgemeines Foto,  
Schmutzfang

**Zustand** DDA

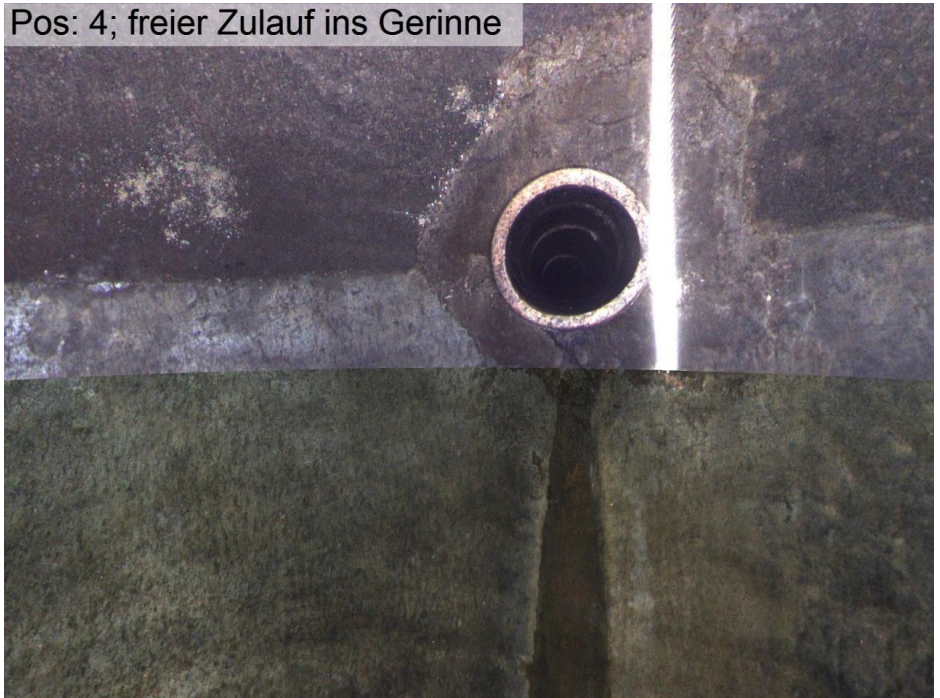
**Foto** 071

| Nr. | Foto | Video | Tiefe | Zustand | Ber. | V | Beschreibung |
|---|---|---|---|---|---|---|---|
| 1 | 071 | | 1,28 | DCA.B | D | | Pos: 4; freier Zulauf ins Gerinne |

Pos: 4; freier Zulauf ins Gerinne

**Zustand** DCA.B

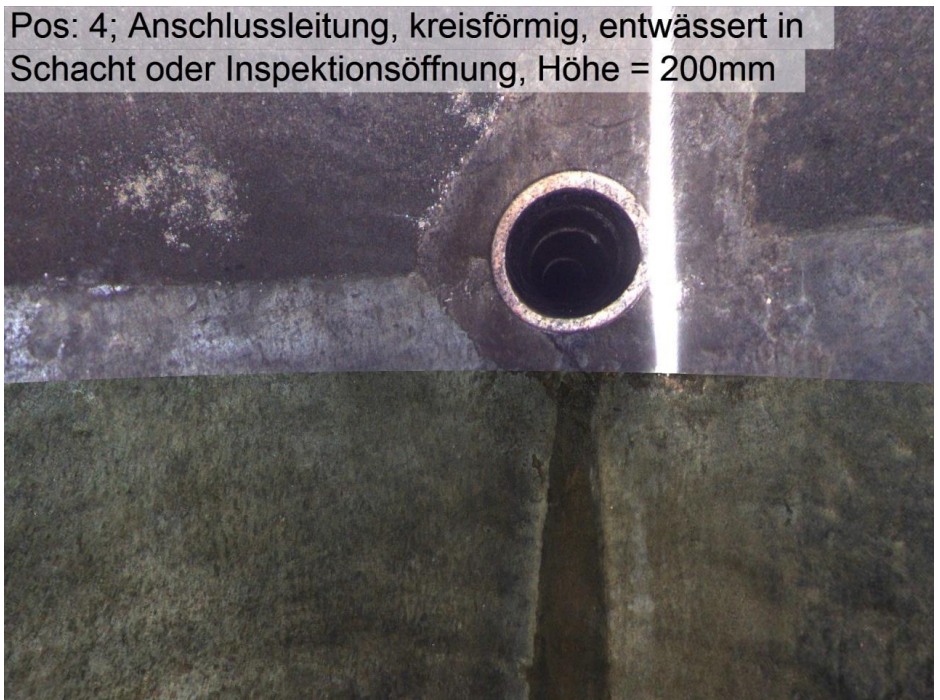
**Foto** 070

| Nr. | Foto | Video | Tiefe | Zustand | Ber. | V | Beschreibung |
|---|---|---|---|---|---|---|---|
| | 070 | | 1,28 | DCG.A.A | C | | Pos: 4; Anschlussleitung, kreisförmig, entwässert in Schacht oder Inspektionsöffnung, Höhe = 200mm |

Pos: 4; Anschlussleitung, kreisförmig, entwässert in Schacht oder Inspektionsöffnung, Höhe = 200mm

**Zustand** DCG.A.A

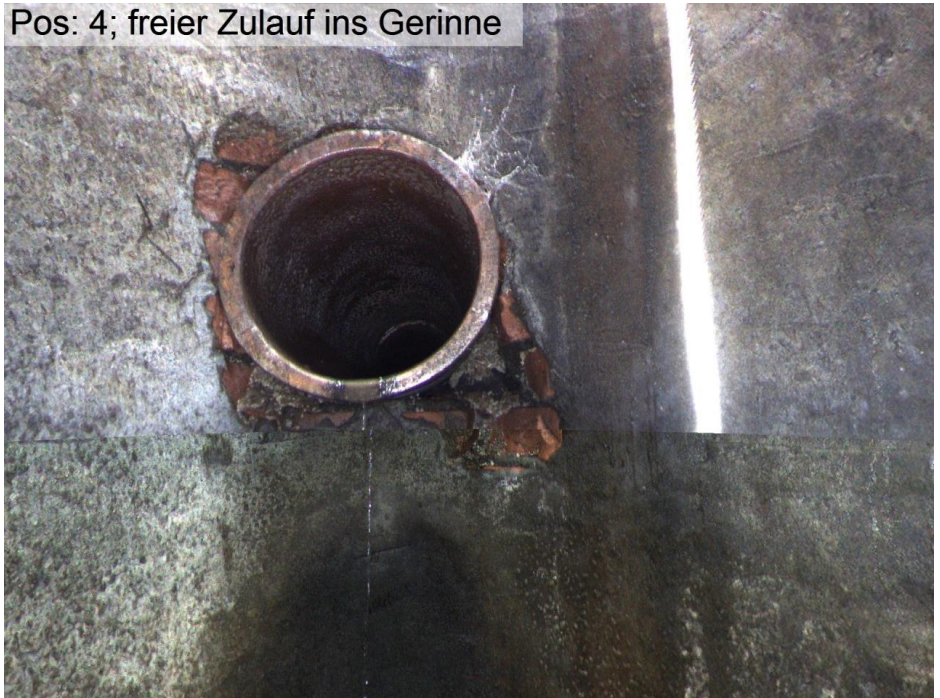
**Foto** 073

| Nr. | Foto | Video | Tiefe | Zustand | Ber. | V | Beschreibung |
|---|---|---|---|---|---|---|---|
| 2 | 073 | | 2,23 | DCA.B | D | | Pos: 4; freier Zulauf ins Gerinne |

Pos: 4; freier Zulauf ins Gerinne

**Zustand** DCA.B

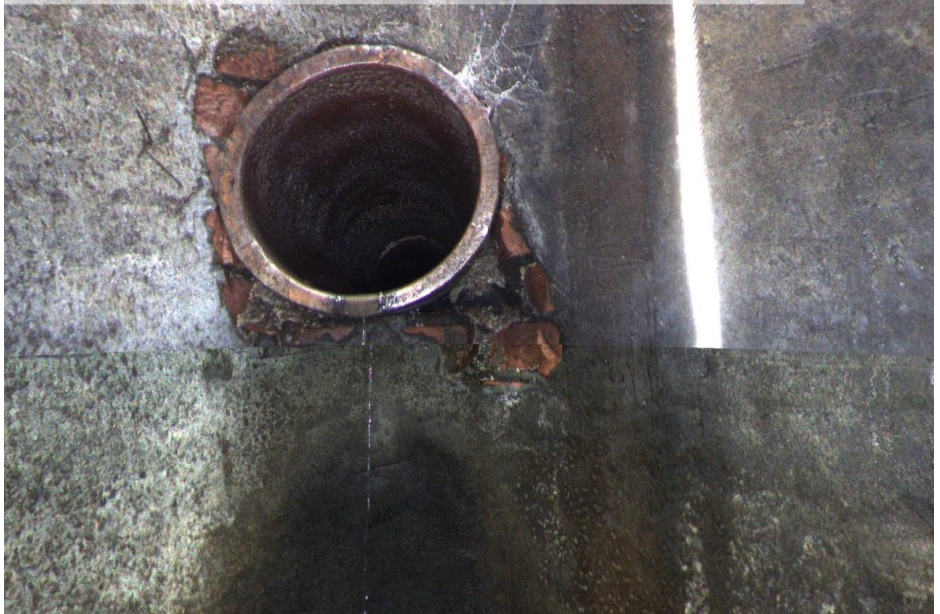
**Foto** 072

| Nr. | Foto | Video | Tiefe | Zustand | Ber. | V | Beschreibung |
|---|---|---|---|---|---|---|---|
| | 072 | | 2,23 | DCG.A.A | D | | Pos: 4; Anschlussleitung, kreisförmig, entwässert in Schacht oder Inspektionsöffnung, Höhe = 250mm |

Pos: 4; Anschlussleitung, kreisförmig, entwässert in Schacht oder Inspektionsöffnung, Höhe = 250mm

**Zustand** DCG.A.A

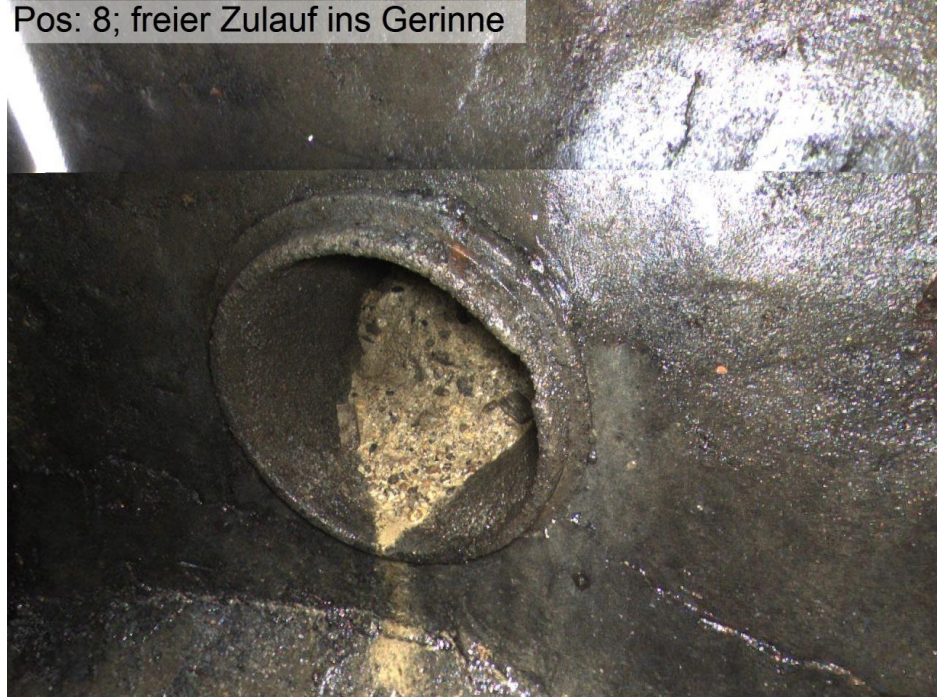
**Foto** 075

| Nr. | Foto | Video | Tiefe | Zustand | Ber. | V | Beschreibung |
|---|---|---|---|---|---|---|---|
| 3 | 075 | | 4,70 | DCA.B | F | | Pos: 8; freier Zulauf ins Gerinne |

Pos: 8; freier Zulauf ins Gerinne

**Zustand** DCA.B

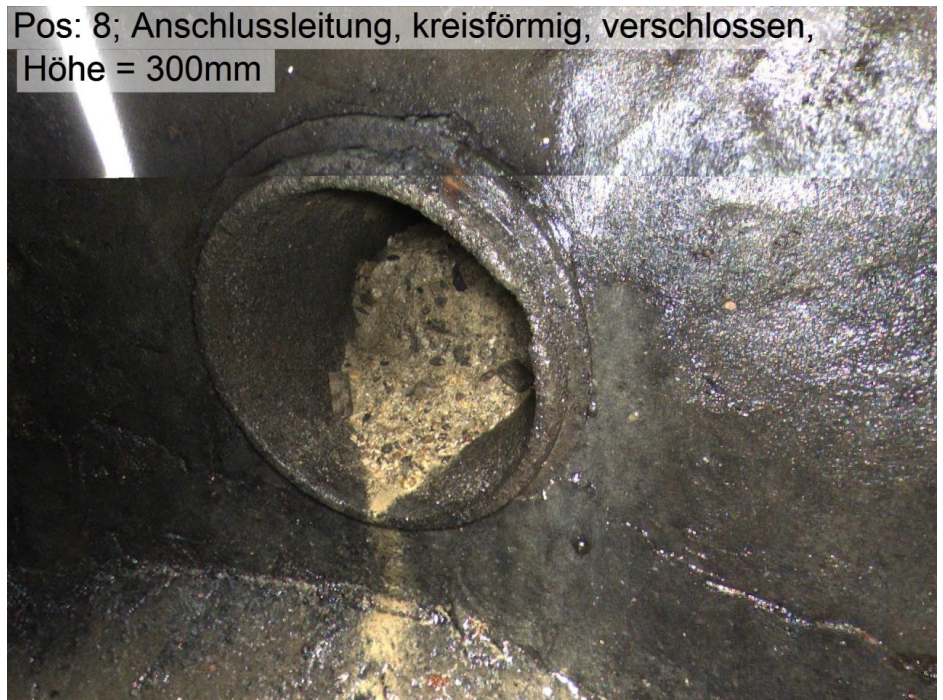
**Foto** 074

| Nr. | Foto | Video | Tiefe | Zustand | Ber. | V | Beschreibung |
|---|---|---|---|---|---|---|---|
| | 074 | | 4,70 | DCG.A.C | F | | Pos: 8; Anschlussleitung, kreisförmig, verschlossen, Höhe = 300mm |

Pos: 8; Anschlussleitung,  
kreisförmig, verschlossen, Höhe =  
300mm

**Zustand** DCG.A.C

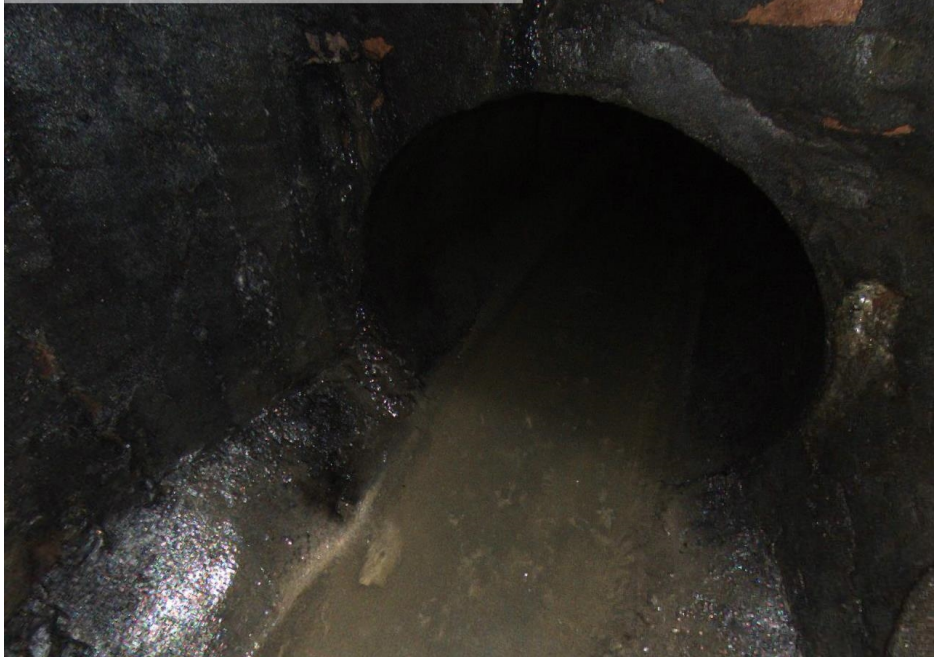
**Foto** 076

| Nr. | Foto | Video | Tiefe | Zustand | Ber. | V | Beschreibung |
|---|---|---|---|---|---|---|---|
| 4 | 076 | | 4,90 | DCA.B | I | | Pos: 6; freier Zulauf ins Gerinne |

Pos: 6; freier Zulauf ins Gerinne

**Zustand** DCA.B

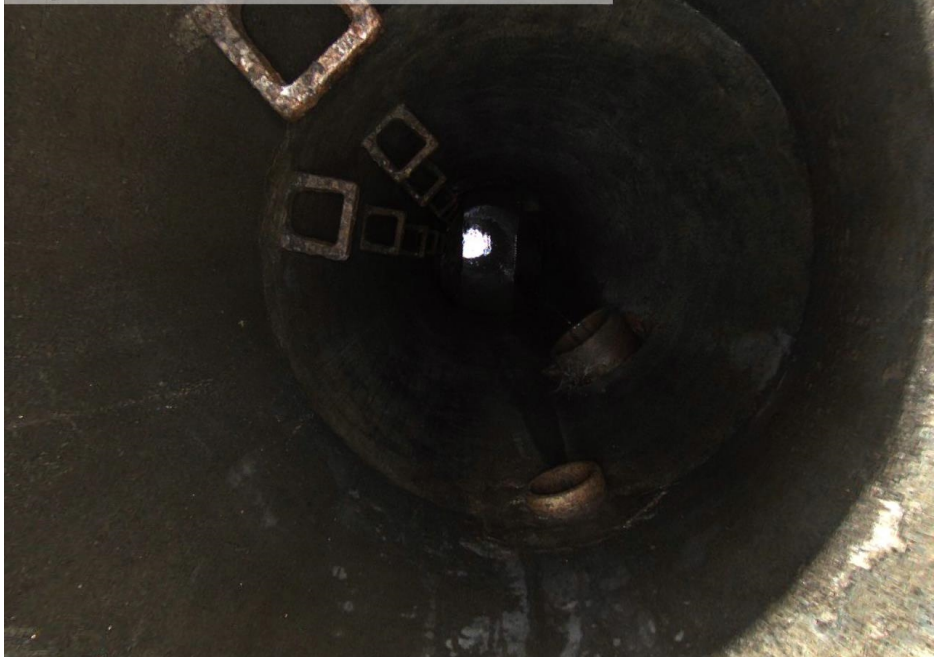
**Foto** 078

allgemeine Anmerkung,  
Schachtende

**Zustand** DDB

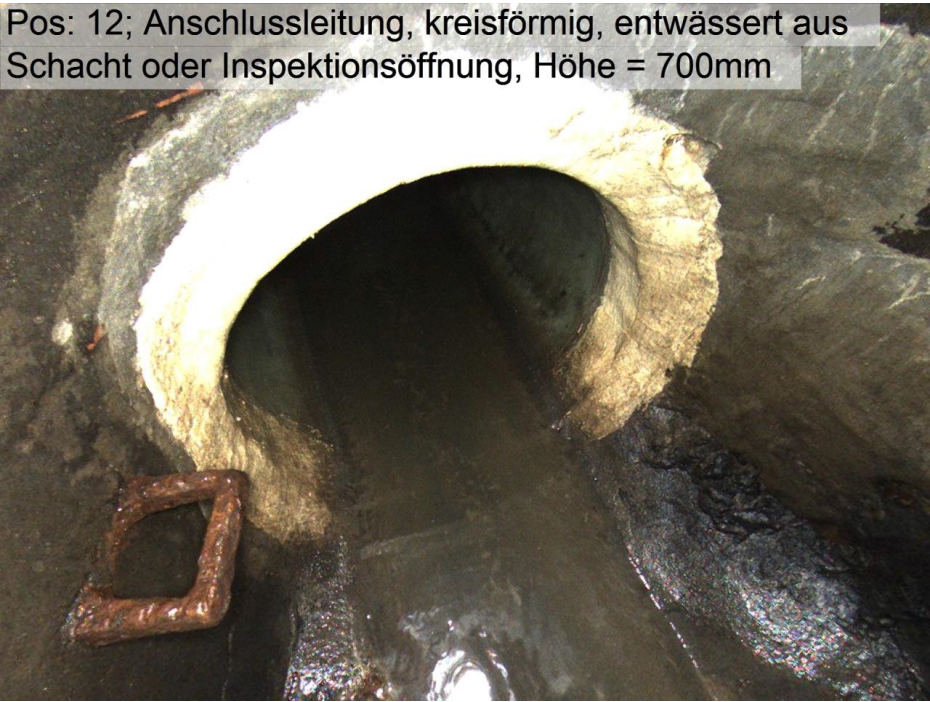
| Foto | 077 |

| Nr. | Foto | Video | Tiefe | Zustand | Ber. | V | Beschreibung |
|---|---|---|---|---|---|---|---|
| | 077 | | 5,04 | DCG.A.B | I | | Pos: 12; Anschlussleitung, kreisförmig, entwässert aus Schacht oder Inspektionsöffnung, Höhe = 700mm |

Pos: 12; Anschlussleitung, kreisförmig, entwässert aus Schacht oder Inspektionsöffnung, Höhe = 700mm

| Zustand | DCG.A.B |
