# Schachtbericht

**Schacht 10080M0060**

## Inspektion 11.10.2022

Gillenbeuren / Buchholzstraße

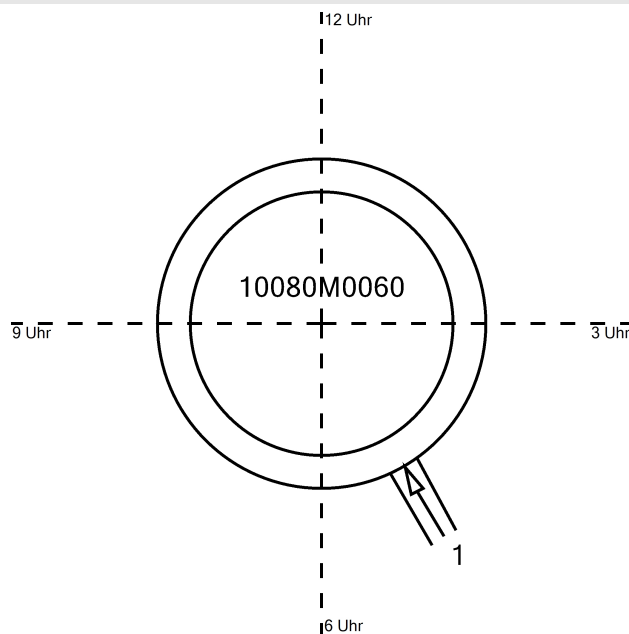
## Grundriss Schacht

| Nr. | Foto | Video | Tiefe | Zustand | Ber. | V | Beschreibung |
|---|---|---|---|---|---|---|---|
| | | | 2,37 | DCG.A.A | I | | Pos: 6; Anschlussleitung, kreisförmig, entwässert in Schacht oder Inspektionsöffnung, Höhe = 200mm |
| 1 | | | 2,43 | DCA.Z | I | | Pos: 5; anderer Anschluss, SB |
| | | | 2,43 | DCG.A.A | I | | Pos: 5; Anschlussleitung, kreisförmig, entwässert in Schacht oder Inspektionsöffnung, Höhe = 150mm |
| | | | 2,45 | DCG.A.B | I | | Pos: 12; Anschlussleitung, kreisförmig, entwässert aus Schacht oder Inspektionsöffnung, Höhe = 250mm |

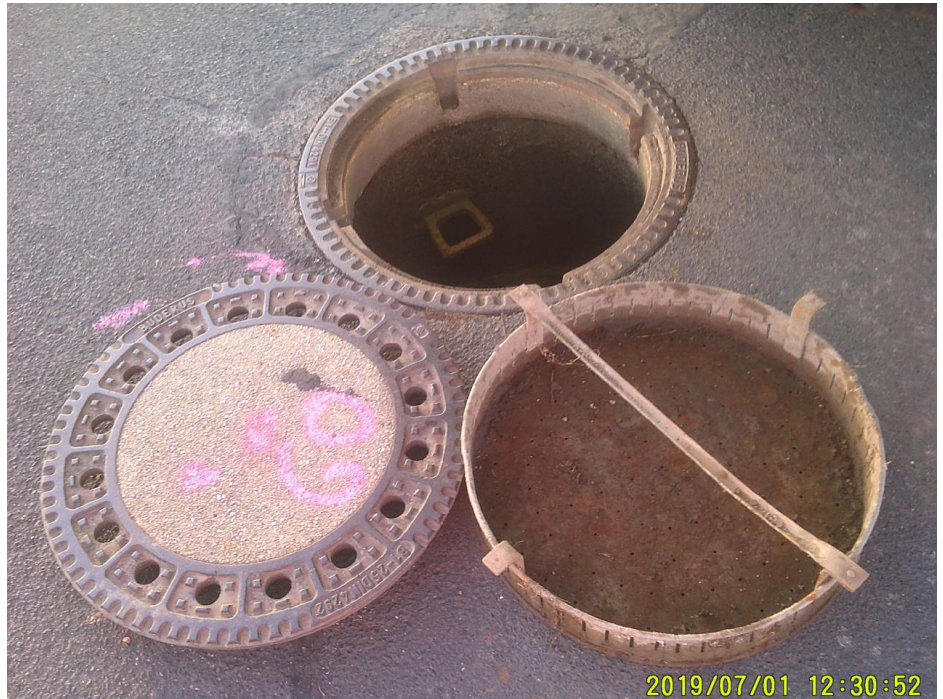
**Foto** **025****Video****Entfernung** 0,00 m**Zustand** DDB**Position****Datenträger**

Anfang (1): allgemeine Anmerkung,  
Inspektionsanfang

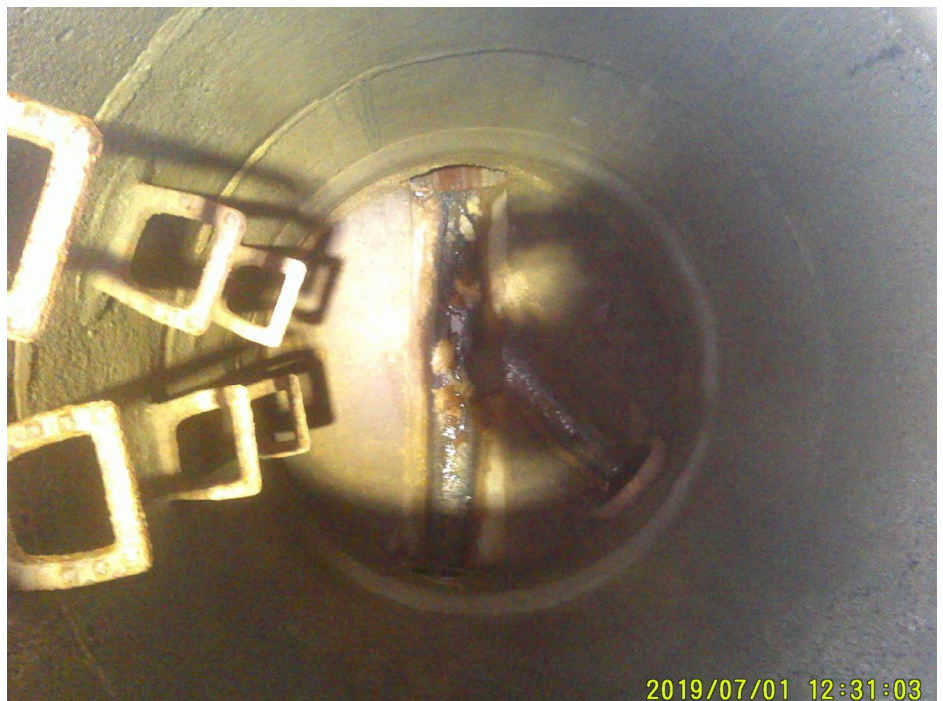
**Foto** **026****Video****Entfernung** 2,46 m**Zustand** DDB**Position****Datenträger**

Ende(1): allgemeine Anmerkung,  
Inspektionsende
