Ortsteil Gillenbeuren

# Schachtbericht

**Schacht 10116M0040**

## Inspektion 25.10.2022

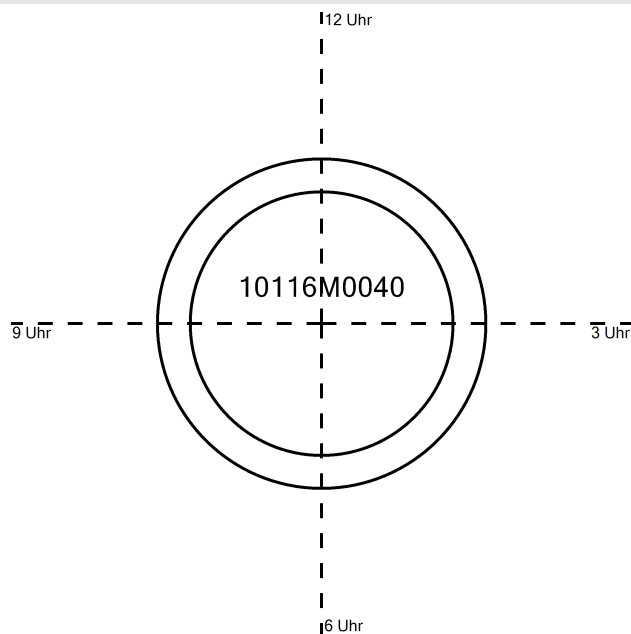
## Grundriss Schacht

| Nr. | Foto | Video | Tiefe | Zustand | Ber. | V | Beschreibung |
|---|---|---|---|---|---|---|---|
| | | | 1,00 | DCG.A.A | C | | Pos: 7; Anschlussleitung, kreisförmig, entwässert in Schacht oder Inspektionsöffnung, Höhe = 300mm |
| | | | 1,35 | DCG.A.A | C | | Pos: 3; Anschlussleitung, kreisförmig, entwässert in Schacht oder Inspektionsöffnung, Höhe = 300mm |
| | | | 1,81 | DCG.A.A | C | | Pos: 6; Anschlussleitung, kreisförmig, entwässert in Schacht oder Inspektionsöffnung, Höhe = 500mm |
| | | | 2,58 | DCG.A.B | I | | Pos: 12; Anschlussleitung, kreisförmig, entwässert aus Schacht oder Inspektionsöffnung, Höhe = 500mm |

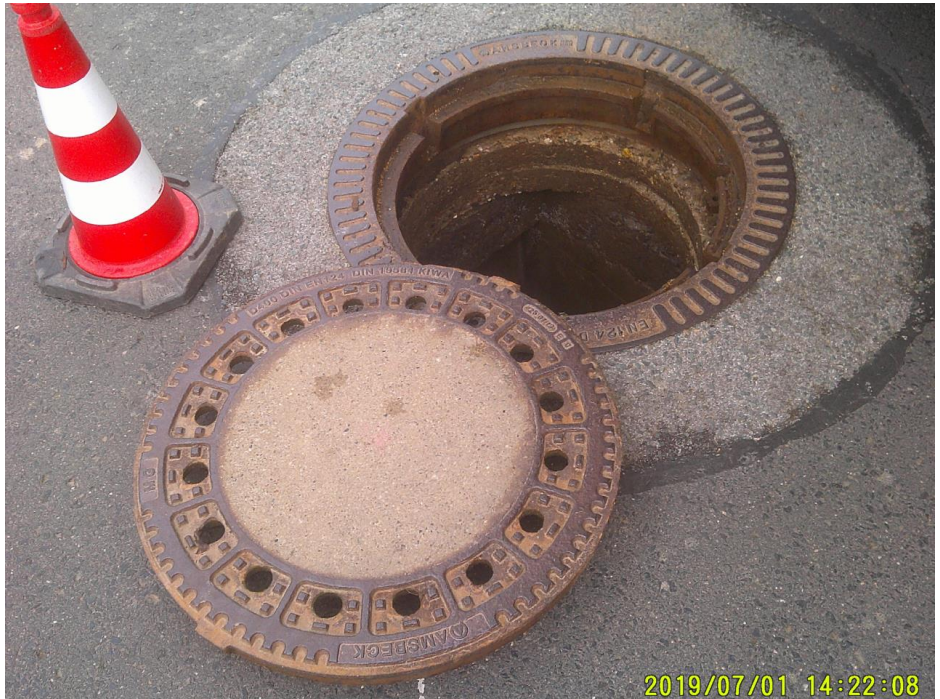
**Foto** **131**

| Nr. | Foto | Video | Tiefe | Zustand | Ber. | V | Beschreibung |
|---|---|---|---|---|---|---|---|
| 131 | | | 0,00 | DDB | | | Anfang (1): allgemeine Anmerkung, Inspektionsanfang |

Anfang (1): allgemeine Anmerkung,  
Inspektionsanfang

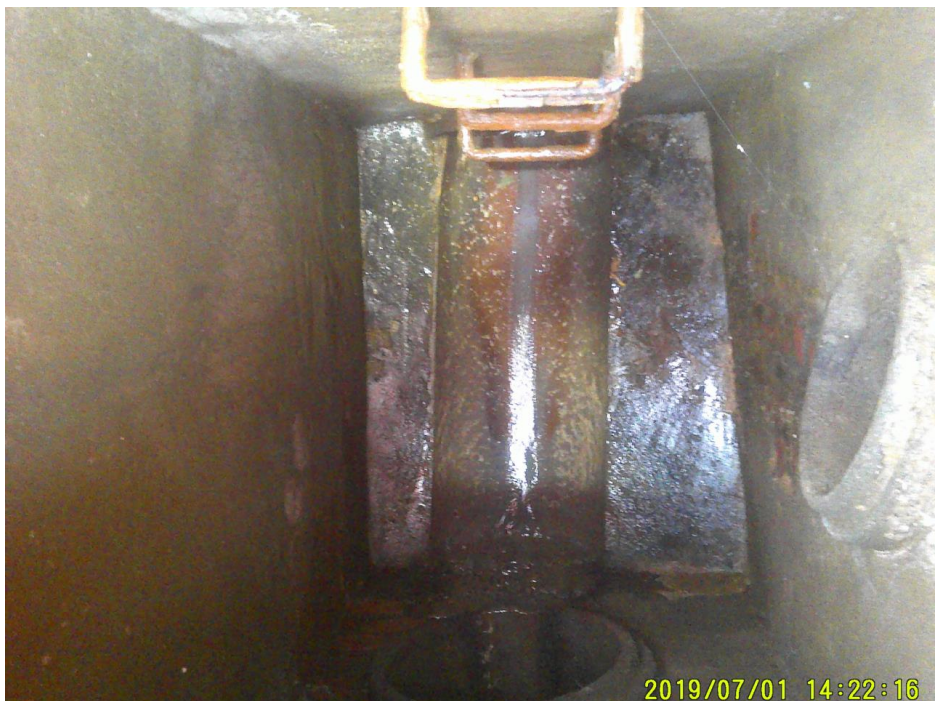
**Foto** **132**

| Nr. | Foto | Video | Tiefe | Zustand | Ber. | V | Beschreibung |
|---|---|---|---|---|---|---|---|
| 132 | | | 2,59 | DDB | | | Ende(1): allgemeine Anmerkung, Inspektionsende |

Ende(1): allgemeine Anmerkung,  
Inspektionsende
