# Schachtbericht

**Schacht 10116M0120**

## Inspektion 26.10.2022

Gillenbeuren / Hauptstraße

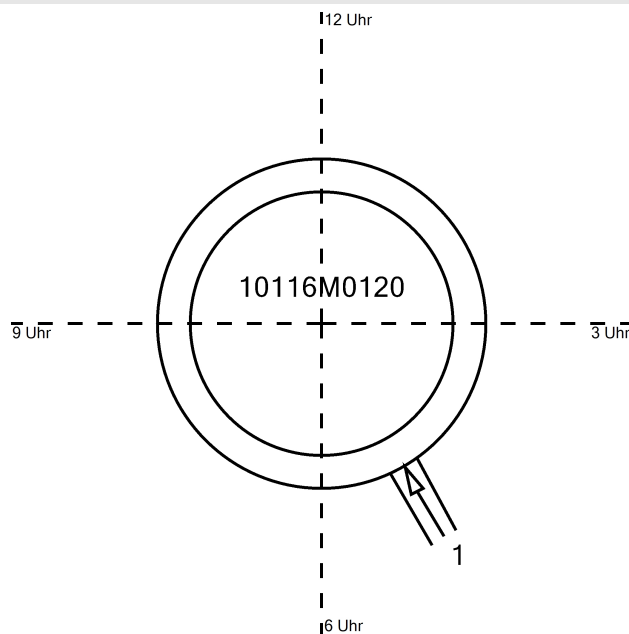
## Grundriss Schacht

| Nr. | Foto | Video | Tiefe | Zustand | Ber. | V | Beschreibung |
|---|---|---|---|---|---|---|---|
| 1 | | | 1,20 | DCA.Z | C | | Pos: 5; anderer Anschluss, STZ |
| | | | 1,20 | DCG.A.A | C | | Pos: 5; Anschlussleitung, kreisförmig, entwässert in Schacht oder Inspektionsöffnung, Höhe = 150mm |
| | | | 1,80 | DCG.A.A | I | | Pos: 6; Anschlussleitung, kreisförmig, entwässert in Schacht oder Inspektionsöffnung, Höhe = 400mm |
| | | | 2,16 | DCG.A.B | I | | Pos: 12; Anschlussleitung, kreisförmig, entwässert aus Schacht oder Inspektionsöffnung, Höhe = 400mm |

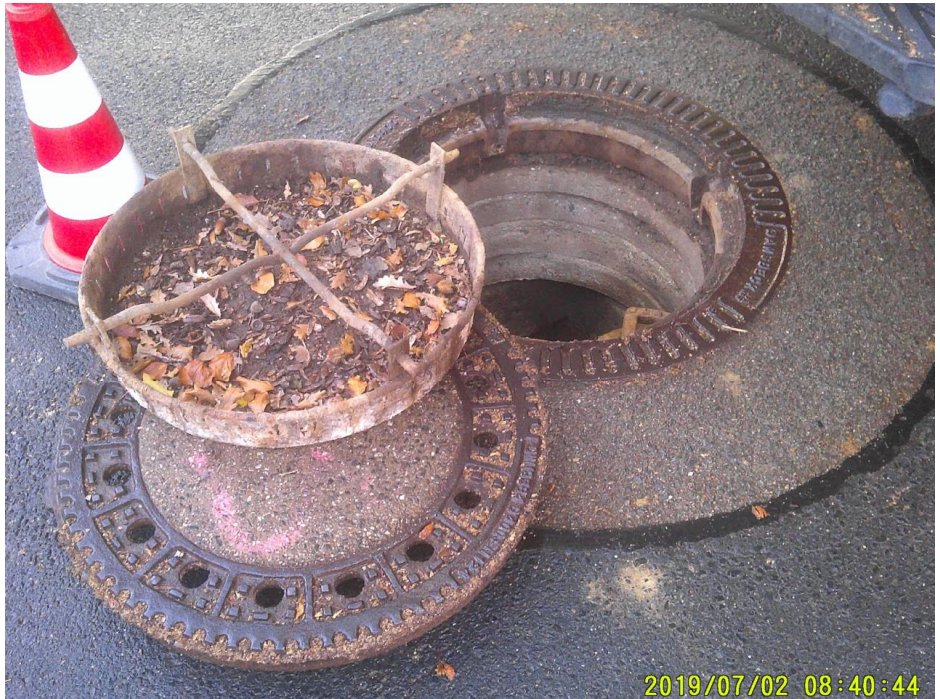
**Foto** **181****Video****Entfernung** 0,00 m**Zustand** DDB**Position****Datenträger**

| Nr. | Foto | Video | Tiefe | Zustand | Ber. | V | Beschreibung |
|---|---|---|---|---|---|---|---|
| | | | 0,10 | DCM.A | A | | Schmutzfänger unter Abdeckung, vorhanden, nicht schadhaft |
| | | | 0,20 | DAQ.C | C | | schadhafte Steighilfen, korrodiertes Steigeisen, Anzahl = 4 |

Anfang (1): allgemeine Anmerkung,  
Inspektionsanfang

525 -  
Steigeisen  
erneuern

528 -Berme/Gerinne sanieren

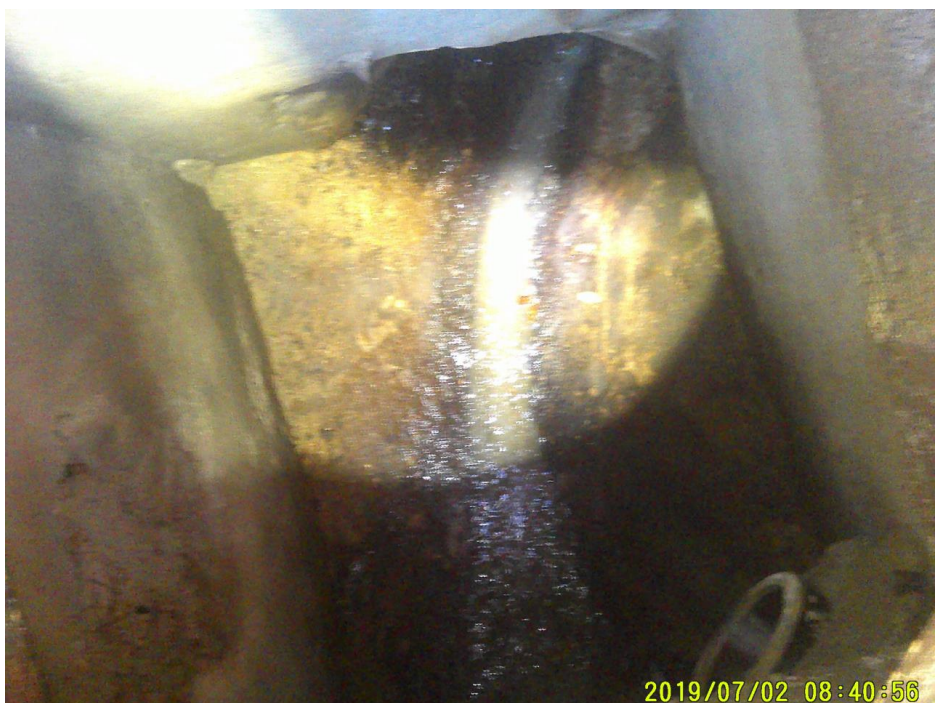
**Foto** **182****Video****Entfernung** 2,17 m**Zustand** DDB**Position****Datenträger**

Ende(1): allgemeine Anmerkung,  
Inspektionsende
