# Schachtbericht

**Schacht 10116M0250**

## Inspektion 27.10.2022

Gillenbeuren / Hauptstraße

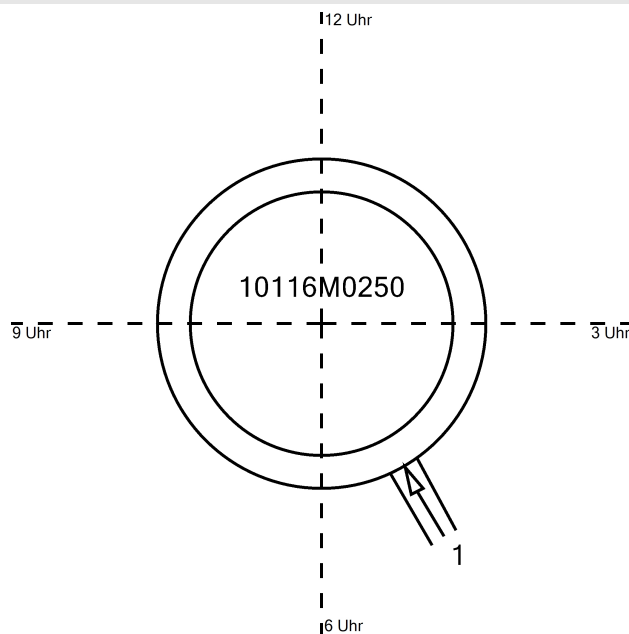
## Grundriss Schacht

| Nr. | Foto | Video | Tiefe | Zustand | Ber. | V | Beschreibung |
|---|---|---|---|---|---|---|---|
| | | | 2,47 | DCH.B | H | | Auftritt, nicht schadhaft |
| | | | 2,72 | DCG.A.A | I | | Pos: 4; Anschlussleitung, kreisförmig, entwässert in Schacht oder Inspektionsöffnung, Höhe = 400mm |
| | | | 2,74 | DCG.A.B | I | | Pos: 12; Anschlussleitung, kreisförmig, entwässert aus Schacht oder Inspektionsöffnung, Höhe = 400mm |

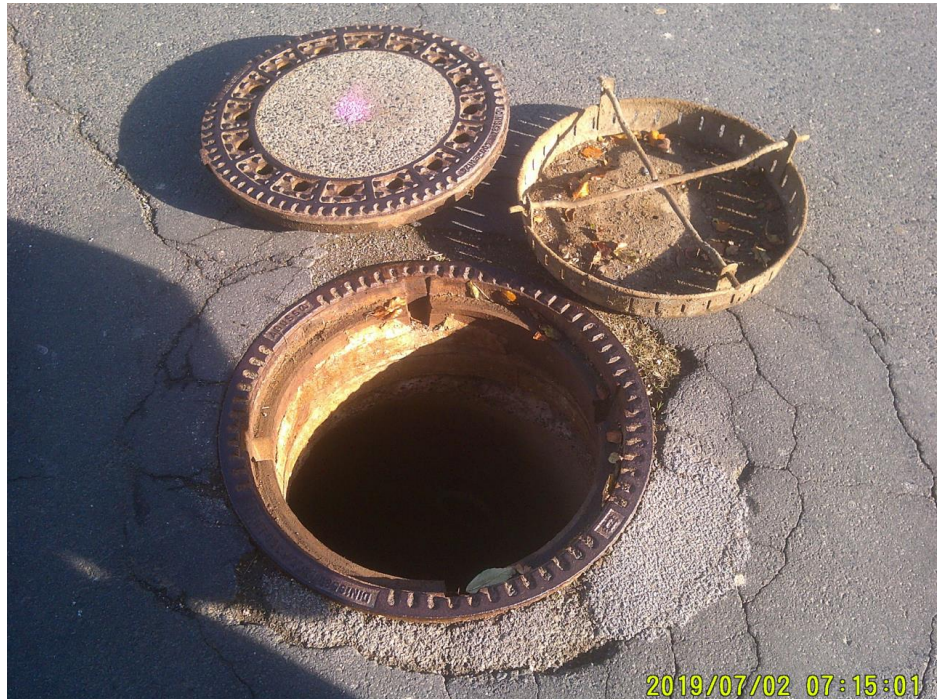
**Foto** **241****Video****Entfernung** 0,00 m**Zustand** DDB**Position****Datenträger**

| Nr. | Foto | Video | Tiefe | Zustand | Ber. | V | Beschreibung |
|---|---|---|---|---|---|---|---|
| | 241 | | 0,00 | DDB | | | Anfang (1): allgemeine Anmerkung, Inspektionsanfang |

Anfang (1): allgemeine Anmerkung,  
Inspektionsanfang

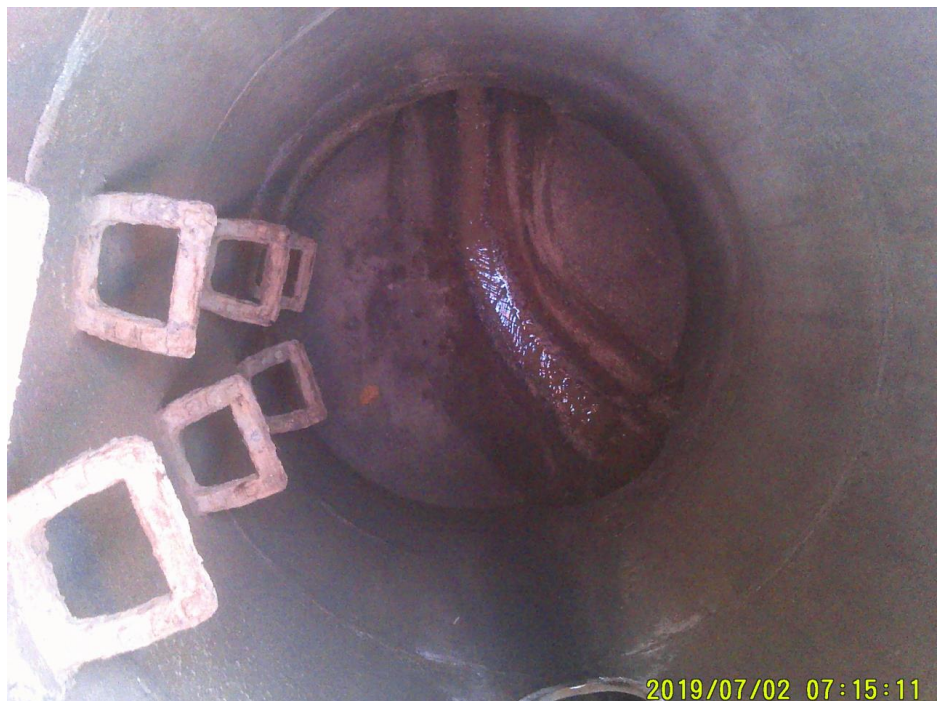
**Foto** **242****Video****Entfernung** 2,75 m**Zustand** DDB**Position****Datenträger**

| Nr. | Foto | Video | Tiefe | Zustand | Ber. | V | Beschreibung |
|---|---|---|---|---|---|---|---|
| | 242 | | 2,75 | DDB | | | Ende(1): allgemeine Anmerkung, Inspektionsende |

Ende(1): allgemeine Anmerkung,  
Inspektionsende
