**Straße** Schmitter Weg

# Schachtbericht

**Schacht 10226M0020**

## Inspektion 25.10.2022

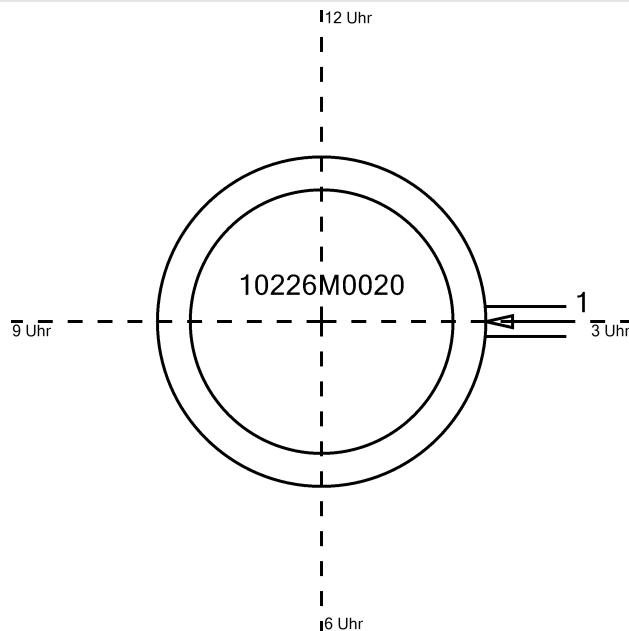
## Grundriss Schacht

| Nr. | Foto | Video | Tiefe | Zustand | Ber. | V | Beschreibung |
|---|---|---|---|---|---|---|---|
| | | | 0,20 | DAQ.B | C | | schadhafte Steighilfen, fehlendes Steigeisen, Anzahl = 1 |
| 1 | | | 1,44 | DCA.Z | C | | Pos: 3; anderer Anschluss, STZ |
| | | | 1,44 | DCG.A.A | C | | Pos: 3; Anschlussleitung, kreisförmig, entwässert in Schacht oder Inspektionsöffnung, Höhe = 150mm |
| | | | 1,44 | DCG.A.A | C | | Pos: 6; Anschlussleitung, kreisförmig, entwässert in Schacht oder Inspektionsöffnung, Höhe = 300mm |
| | | | 1,74 | DCG.A.B | I | | Pos: 12; Anschlussleitung, kreisförmig, entwässert aus Schacht oder Inspektionsöffnung, Höhe = 300mm |
| | | | 1,74 | DAC.B | I | | Pos: 12; fehlende Teile, Länge = 100mm |

906 -  
Steigeisen  
sanieren

912 - Gerinne sanieren

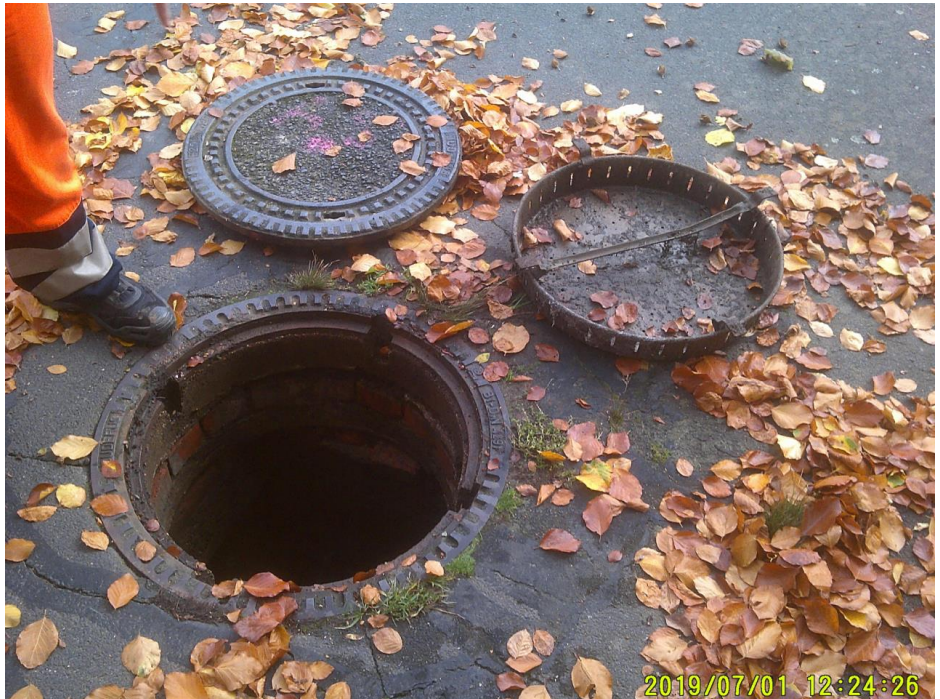
**Foto** **095****Video****Entfernung** 0,00 m**Zustand** DDB**Position****Datenträger**

Anfang (1): allgemeine Anmerkung,  
Inspektionsanfang

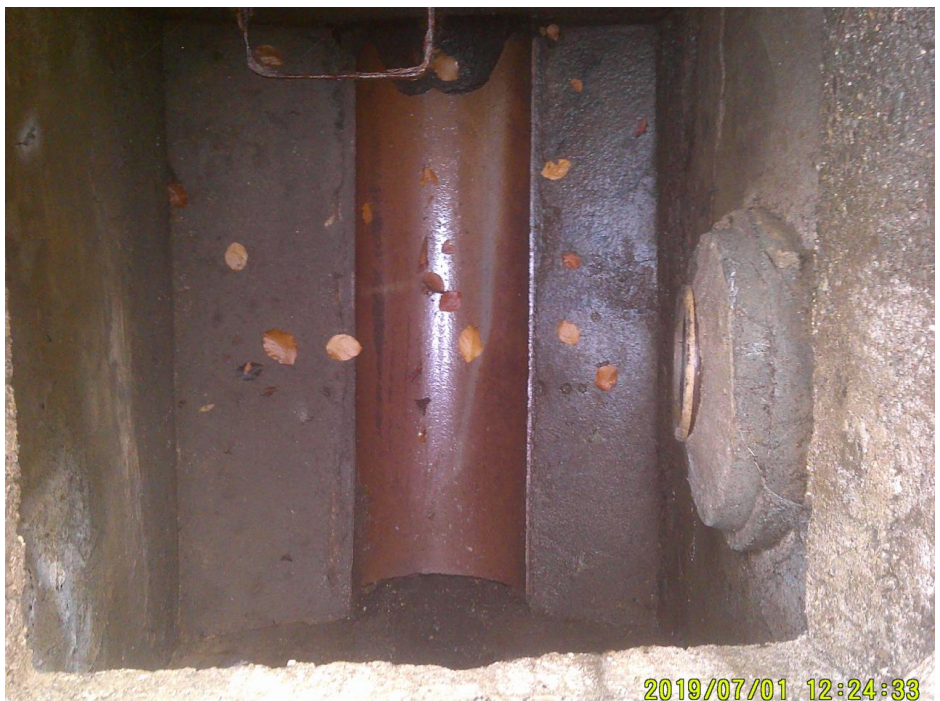
**Foto** **096****Video****Entfernung** 1,75 m**Zustand** DDB**Position****Datenträger**

Ende(1): allgemeine Anmerkung,  
Inspektionsende
