## Schacht-Stammdaten

### Schacht 12054M0040

## Schachtbericht

### Inspektion 28.02.2025

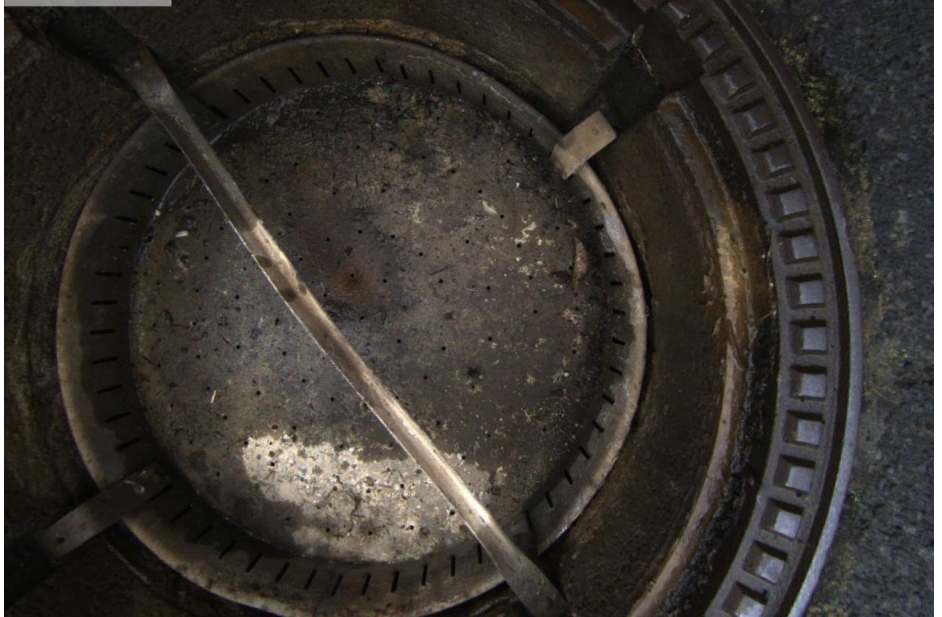
**Foto** 051

| Nr. | Foto | Video | Tiefe | Zustand | Ber. | V | Beschreibung |
|---|---|---|---|---|---|---|---|
| | 051 | | 0,10 | DCM.A | A | | Schmutzfänger unter Abdeckung, vorhanden, nicht schadhaft |

Schmutzfänger unter Abdeckung,  
vorhanden, nicht schadhaft

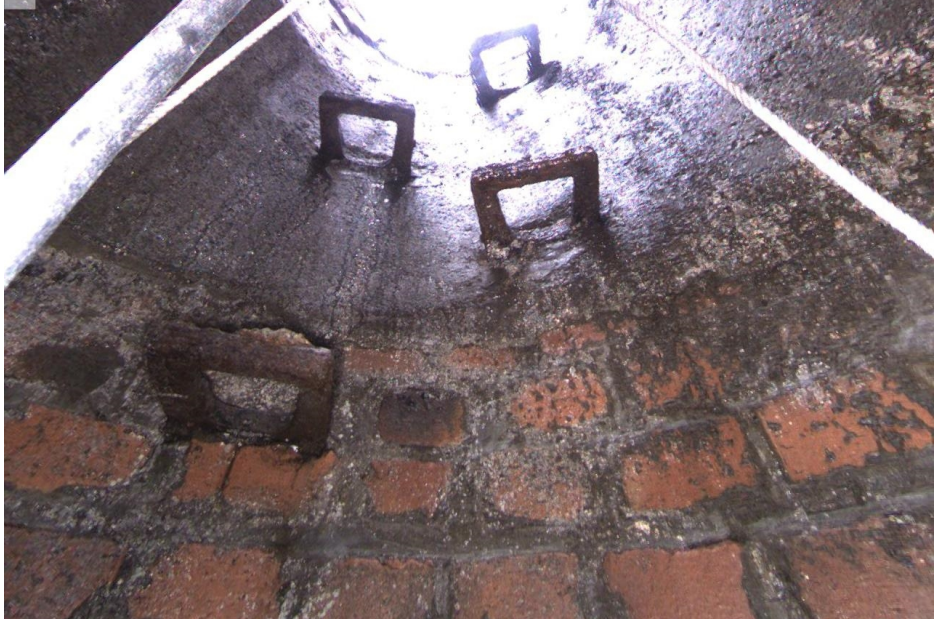
**Foto** 052

| Nr. | Foto | Video | Tiefe | Zustand | Ber. | V | Beschreibung |
|---|---|---|---|---|---|---|---|
| 1 | 052 | | 1,55 | DAQ.C | F | | schadhafte Steighilfen, korrodiertes Steigeisen, Anzahl = 5 |

schadhafte Steighilfen, korrodiertes  
Steigeisen, Anzahl = 5

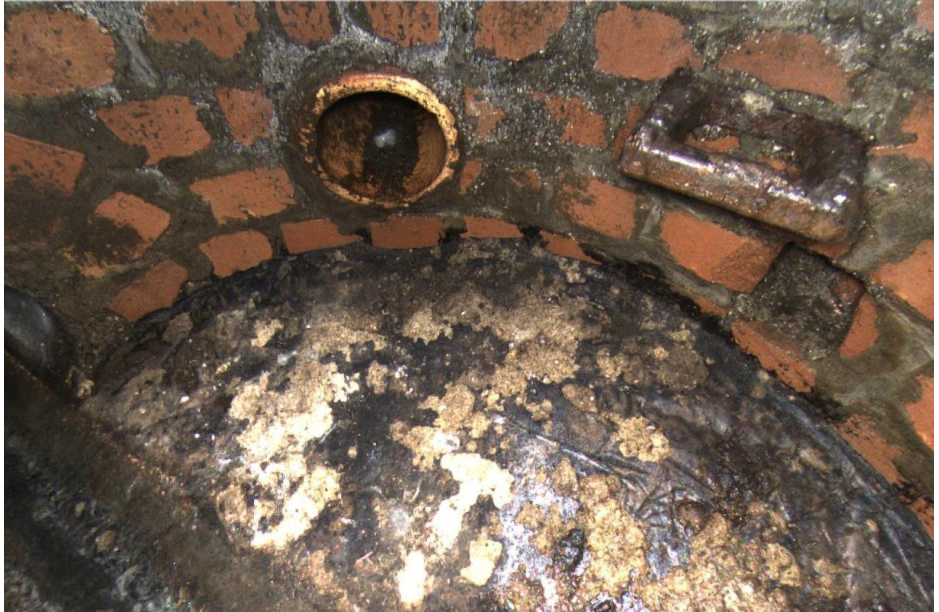
**Foto** 057

| Nr. | Foto | Video | Tiefe | Zustand | Ber. | V | Beschreibung |
|---|---|---|---|---|---|---|---|
| | 057 | | 1,73 | DCG.A.A | F | | Pos: 8; Anschlussleitung, kreisförmig, entwässert in Schacht oder Inspektionsöffnung, Höhe = 150mm |

Pos: 8; Anschlussleitung,  
kreisförmig, entwässert in Schacht  
oder Inspektionsöffnung, Höhe =  
150mm

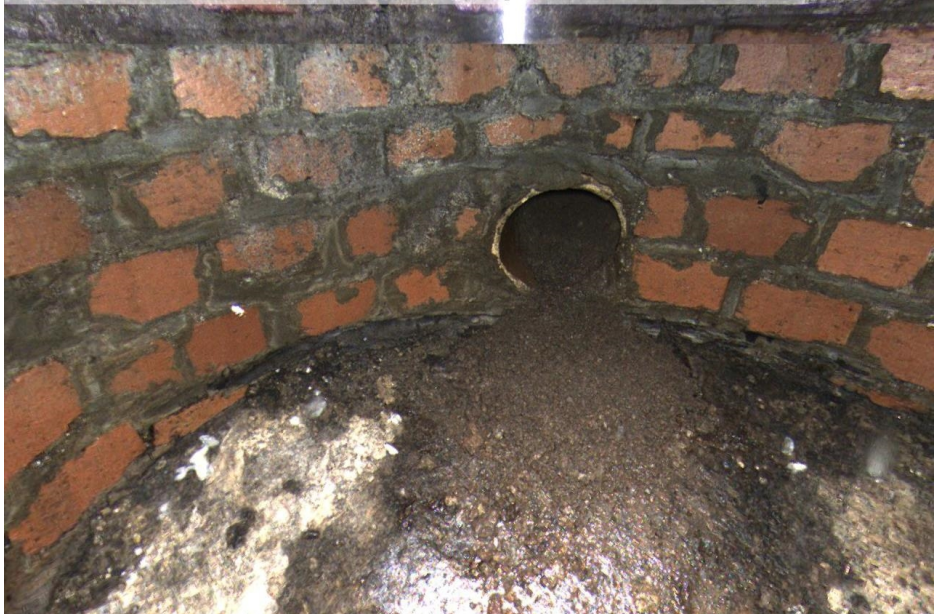
**Foto** 055

| Nr. | Foto | Video | Tiefe | Zustand | Ber. | V | Beschreibung |
|---|---|---|---|---|---|---|---|
| | 055 | | 1,76 | DCG.A.A | F | | Pos: 3; Anschlussleitung, kreisförmig, entwässert in Schacht oder Inspektionsöffnung, Höhe = 150mm |

Pos: 3; Anschlussleitung,  
kreisförmig, entwässert in Schacht  
oder Inspektionsöffnung, Höhe =  
150mm

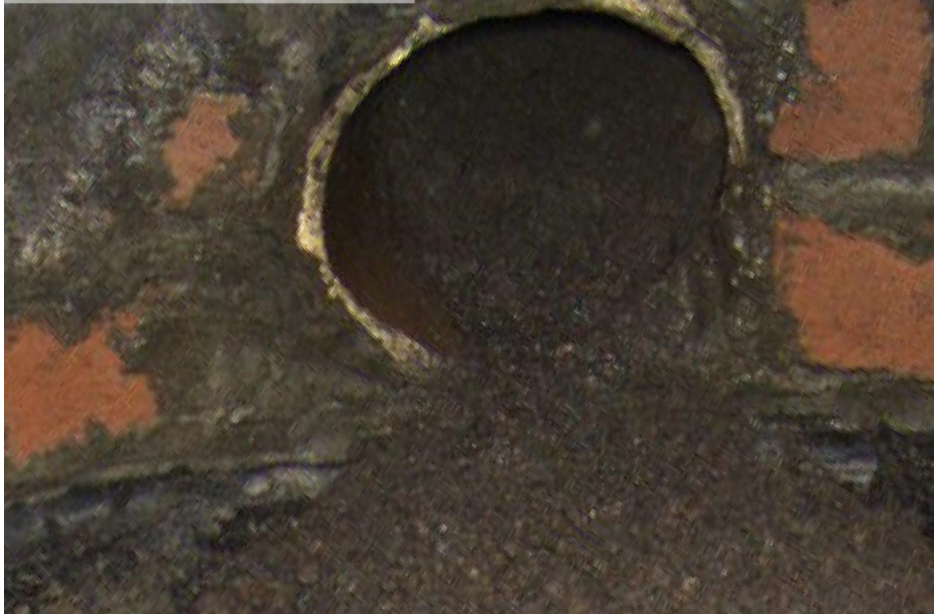
**Foto** 056

| Nr. | Foto | Video | Tiefe | Zustand | Ber. | V | Beschreibung |
|---|---|---|---|---|---|---|---|
| 4 | 056 | | 1,76 | DAH.E | F | | Pos: 3; schadhafter Anschluss, verstopft, eindringendes Bodenmaterial, durch AP |

Pos: 3; schadhafter Anschluss,  
verstopft, eindringendes  
Bodenmaterial, durch AP

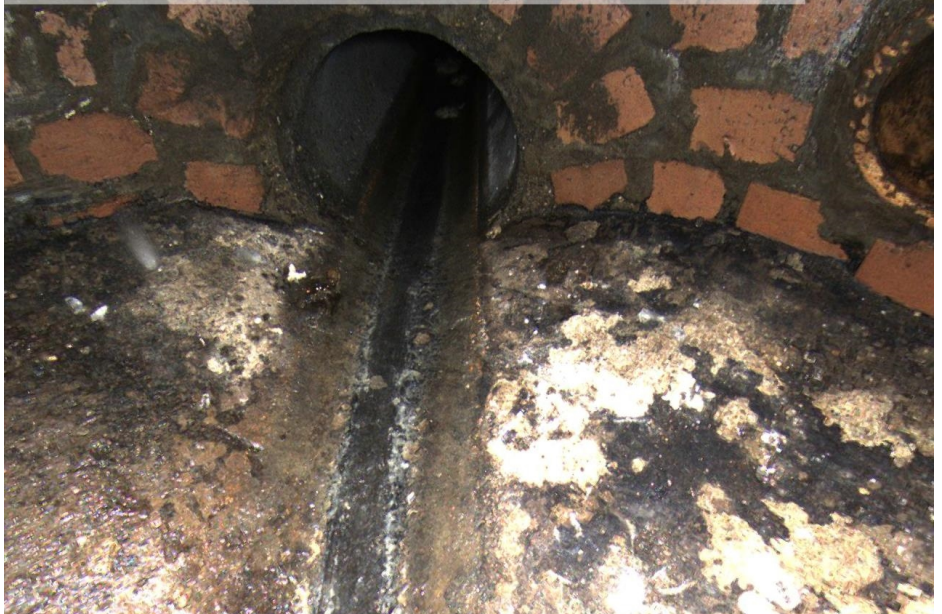
**Foto** 054

| Nr. | Foto | Video | Tiefe | Zustand | Ber. | V | Beschreibung |
|---|---|---|---|---|---|---|---|
| | 054 | | 1,94 | DCG.A.A | F | | Pos: 6; Anschlussleitung, kreisförmig, entwässert in Schacht oder Inspektionsöffnung, Höhe = 300mm |

Pos: 6; Anschlussleitung,  
kreisförmig, entwässert in Schacht  
oder Inspektionsöffnung, Höhe =  
300mm

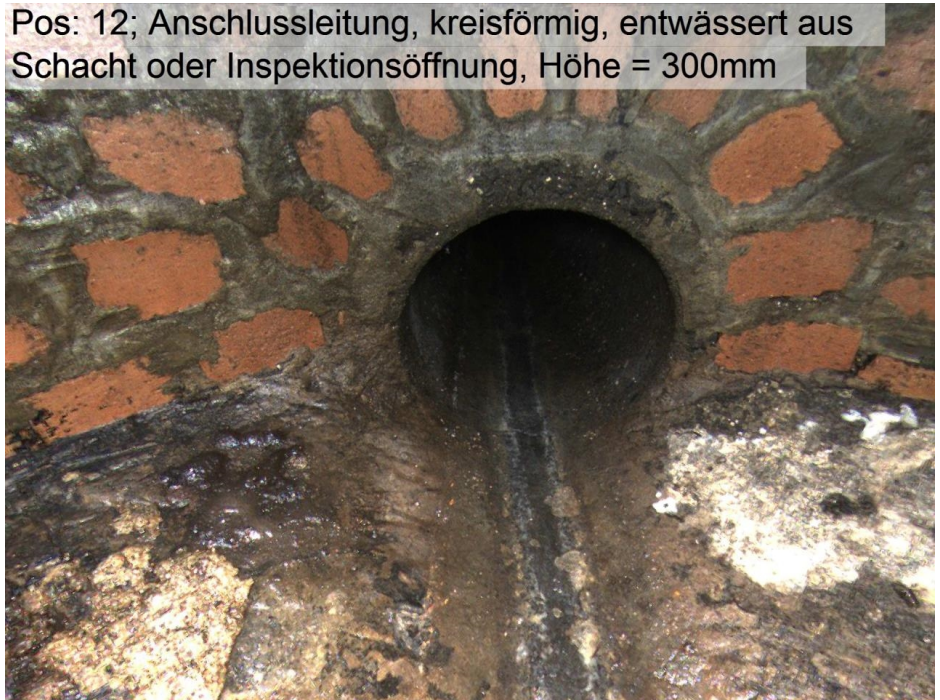
**Foto** **053**

| Nr. | Foto | Video | Tiefe | Zustand | Ber. | V | Beschreibung |
|---|---|---|---|---|---|---|---|
| | 053 | | 1,96 | DCG.A.B | F | | Pos: 12; Anschlussleitung, kreisförmig, entwässert aus Schacht oder Inspektionsöffnung, Höhe = 300mm |

Pos: 12; Anschlussleitung,  
kreisförmig, entwässert aus Schacht  
oder Inspektionsöffnung, Höhe =  
300mm
