### Schacht 12054M0080

Ortsteil Lutzerath  
Straße Auf der Ramm  
Strang  
Lage Oberfläche Fahrbahn/Hoffläche fließender Verkehr  
Überschwem.geb.  
Kommentar Lage

## Schachtbericht

### Inspektion 28.02.2025

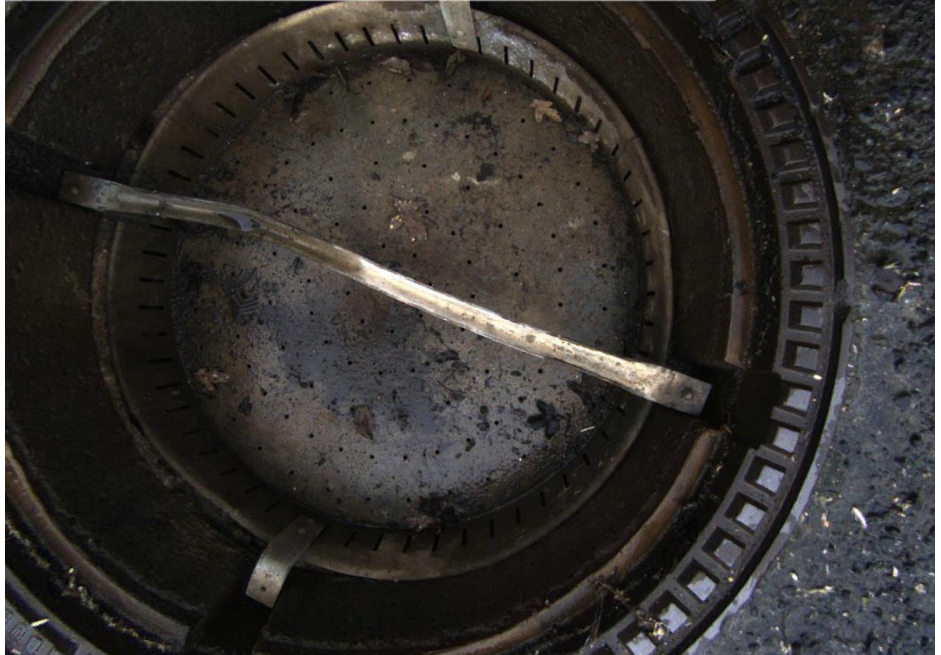
**Foto** 076

| Nr. | Foto | Video | Tiefe | Zustand | Ber. | V | Beschreibung |
|---|---|---|---|---|---|---|---|
| 1 | 076 | | 0,10 | DCM.C | A | | Schmutzfänger unter Abdeckung, schadhaft |

Schmutzfänger unter Abdeckung,  
schadhaft

**Zustand** DCM.C

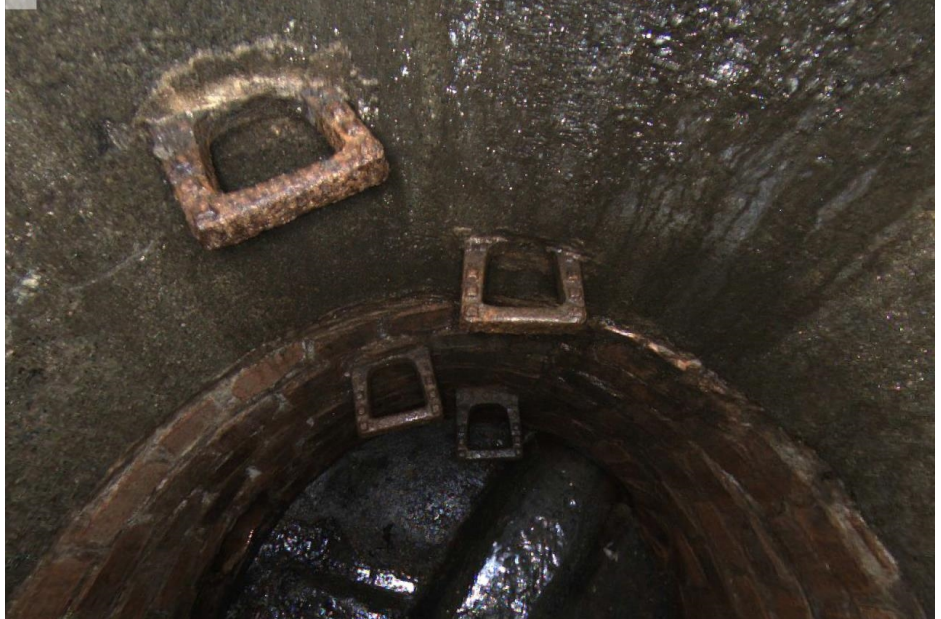
**Foto** 077

| Nr. | Foto | Video | Tiefe | Zustand | Ber. | V | Beschreibung |
|---|---|---|---|---|---|---|---|
| 2 | 077 | | 0,54 | DAQ.C | F | | schadhafte Steighilfen, korrodiertes Steigeisen, Anzahl = 5 |

schadhafte Steighilfen, korrodiertes  
Steigeisen, Anzahl = 5

**Zustand** DAQ.C

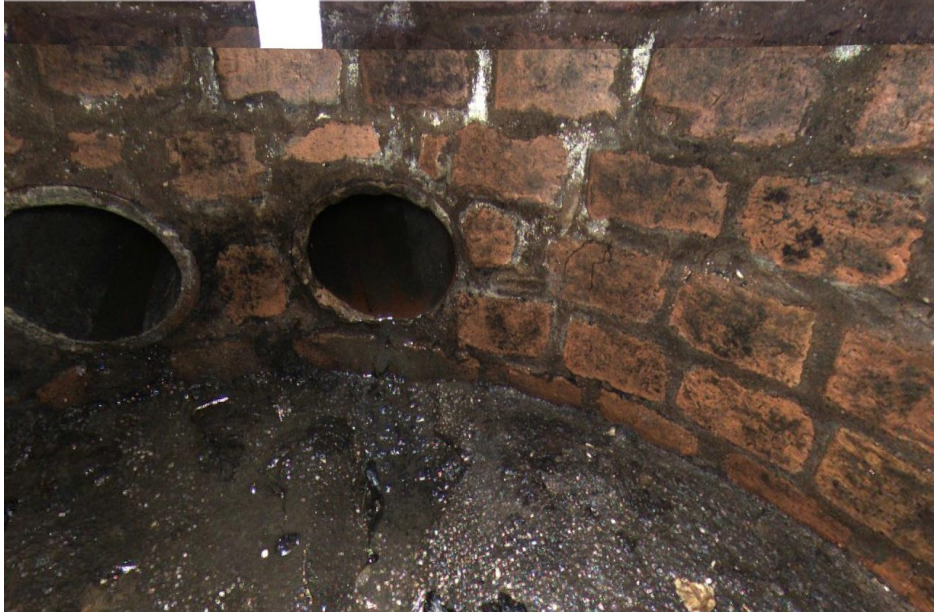
**Foto** 083

| Nr. | Foto | Video | Tiefe | Zustand | Ber. | V | Beschreibung |
|---|---|---|---|---|---|---|---|
| | 083 | | 1,82 | DCG.A.A | F | | Pos: 8; Anschlussleitung, kreisförmig, entwässert in Schacht oder Inspektionsöffnung, Höhe = 150mm |

Pos: 8; Anschlussleitung,  
kreisförmig, entwässert in Schacht  
oder Inspektionsöffnung, Höhe =  
150mm

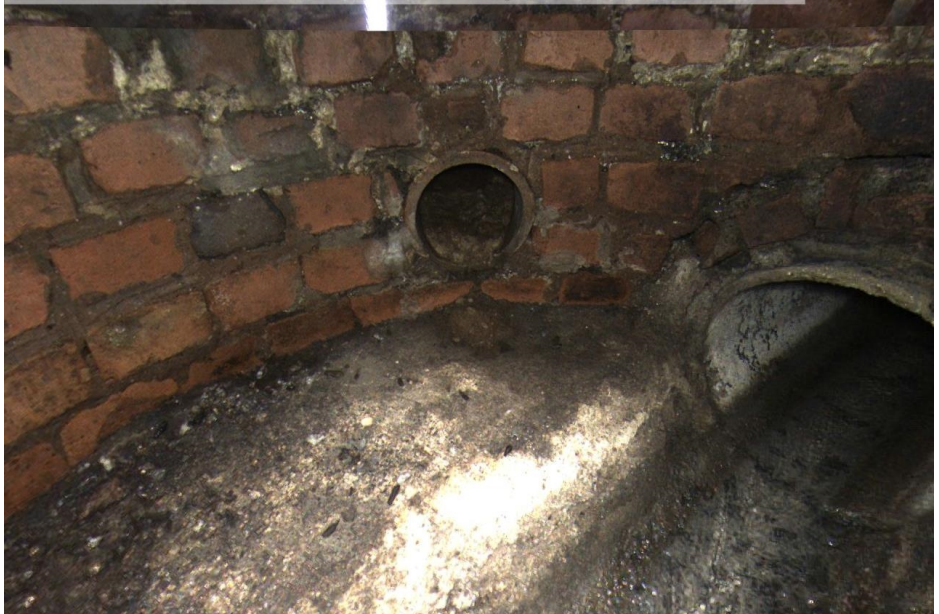
**Foto** 081

| Nr. | Foto | Video | Tiefe | Zustand | Ber. | V | Beschreibung |
|---|---|---|---|---|---|---|---|
| | 081 | | 1,84 | DCG.A.A | F | | Pos: 4; Anschlussleitung, kreisförmig, entwässert in Schacht oder Inspektionsöffnung, Höhe = 150mm |

Pos: 4; Anschlussleitung,  
kreisförmig, entwässert in Schacht  
oder Inspektionsöffnung, Höhe =  
150mm

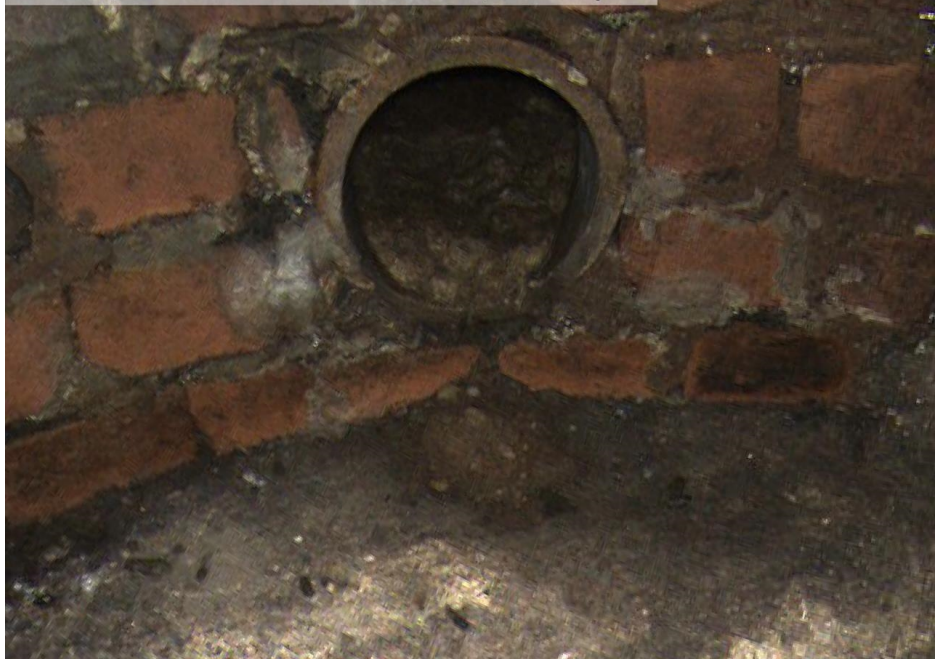
**Foto** 082

| Nr. | Foto | Video | Tiefe | Zustand | Ber. | V | Beschreibung |
|---|---|---|---|---|---|---|---|
| 5 | 082 | | 1,84 | DAH.E | F | | Pos: 4; schadhafter Anschluss, verstopft |

Pos: 4; schadhafter Anschluss,  
verstopft

**Zustand** DAH.E

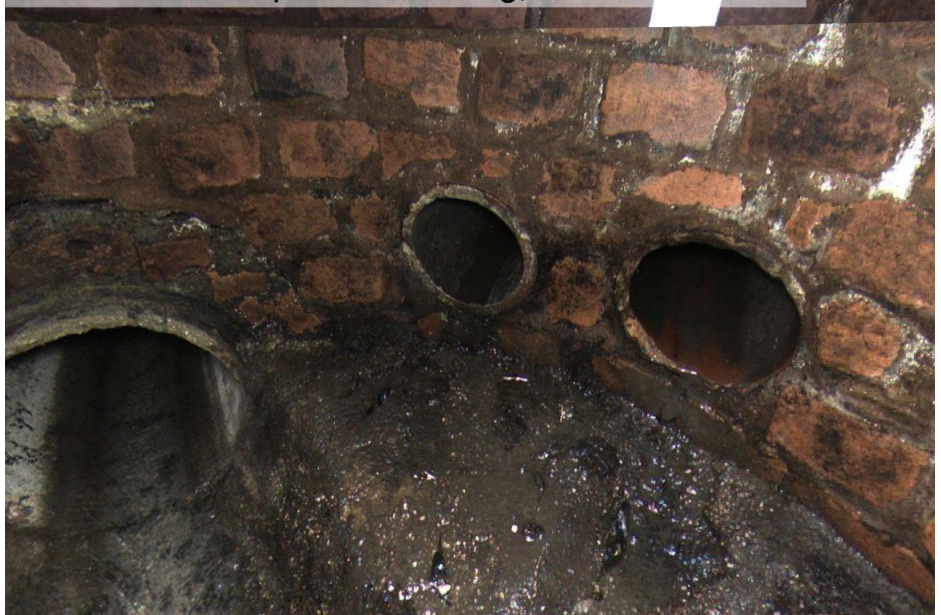
**Foto** 080

| Nr. | Foto | Video | Tiefe | Zustand | Ber. | V | Beschreibung |
|---|---|---|---|---|---|---|---|
| | 080 | | 1,86 | DCG.A.A | F | | Pos: 7; Anschlussleitung, kreisförmig, entwässert in Schacht oder Inspektionsöffnung, Höhe = 150mm |

Pos: 7; Anschlussleitung,  
kreisförmig, entwässert in Schacht  
oder Inspektionsöffnung, Höhe =  
150mm

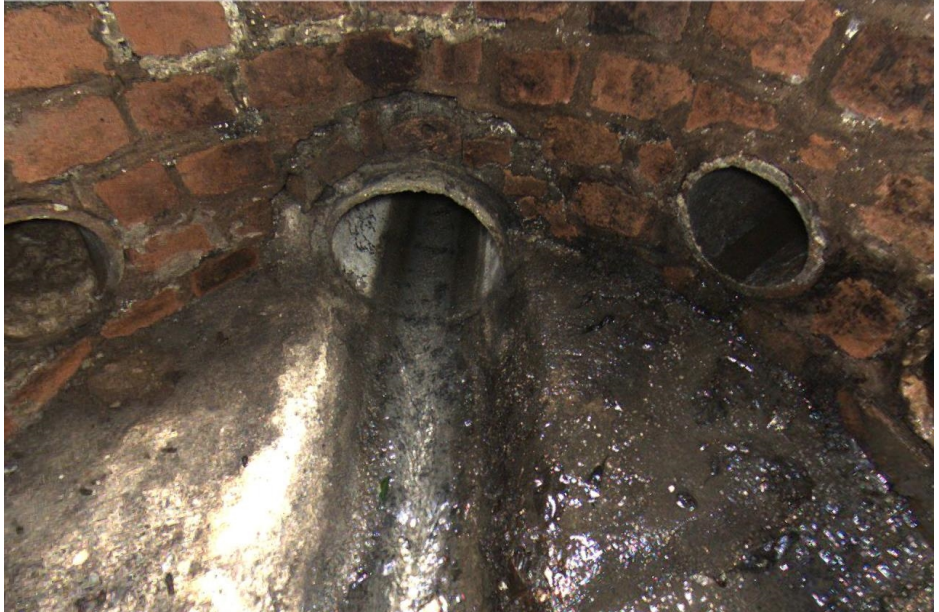
**Foto** 079

| Nr. | Foto | Video | Tiefe | Zustand | Ber. | V | Beschreibung |
|---|---|---|---|---|---|---|---|
| | 079 | | 2,04 | DCG.A.A | F | | Pos: 6; Anschlussleitung, kreisförmig, entwässert in Schacht oder Inspektionsöffnung, Höhe = 250mm |

Pos: 6; Anschlussleitung,  
kreisförmig, entwässert in Schacht  
oder Inspektionsöffnung, Höhe =  
250mm

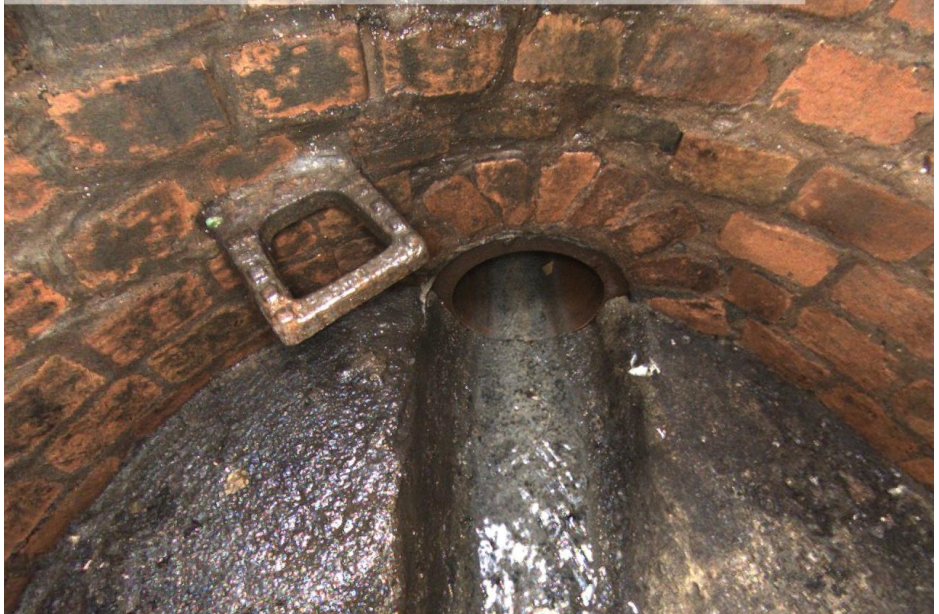
**Foto** 078

| Nr. | Foto | Video | Tiefe | Zustand | Ber. | V | Beschreibung |
|---|---|---|---|---|---|---|---|
| | 078 | | 2,06 | DCG.A.B | F | | Pos: 12; Anschlussleitung, kreisförmig, entwässert aus Schacht oder Inspektionsöffnung, Höhe = 250mm |

Pos: 12; Anschlussleitung,  
kreisförmig, entwässert aus Schacht  
oder Inspektionsöffnung, Höhe =  
250mm
