# **LUFTBILDAUSWERTUNG ZUR ÜBERPRÜFUNG DES VERDACHTS AUF KAMPFMITTELBELASTUNG VON BAUGRUNDFLÄCHEN INKLUSIVE RECHERCHE ZU KAMPF- & KRIEGSDATEN ZUR LUFTBILDAUSWAHL**

Gutachten der UXO PRO Consult vom 12.05.2026

Projekt:  
56814 Ernst,  
Fährstraße,  
Außengebietsentwässerung  
212602261017

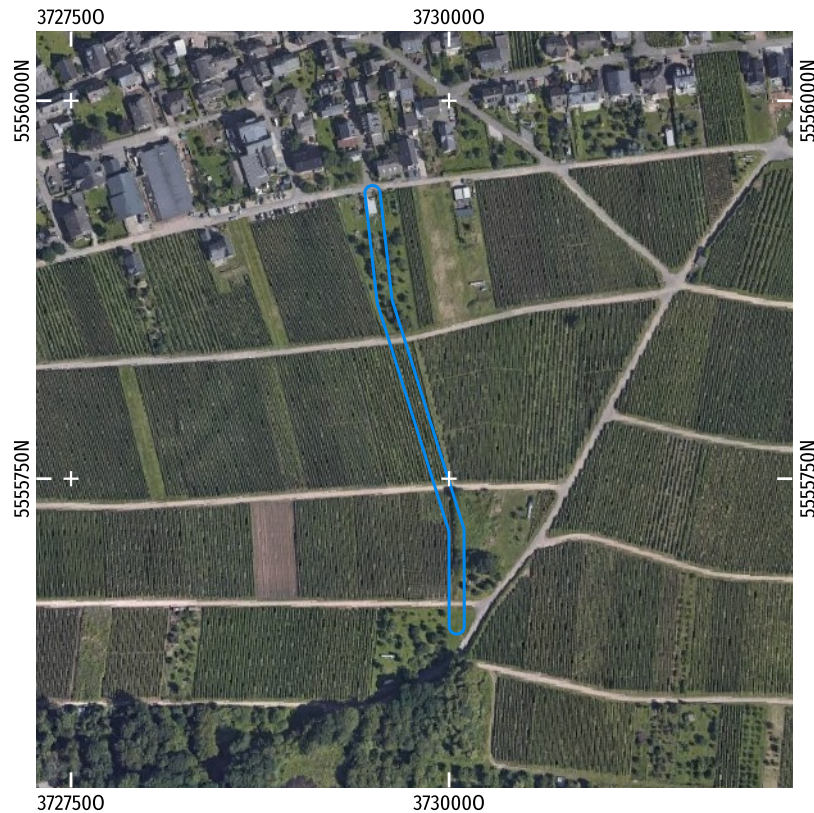
Das oben in heutiger Umweltsituation umrandete Erkundungsgebiet bestimmt alleinig den Bereich, für den das in der Begutachtung festgestellte Ergebnis gültig ist. Die Markierung kontaminationsrelevanter Strukturen ist nicht abschließend. Lediglich die für das Ergebnis der Begutachtung ausschlaggebenden Elemente wurden dargestellt.

Die Auswertung der Luftbildaufnahmen hat in Zusammenhang mit der erörterten Literatur den Verdacht der Kontamination des Erkundungsgebietes mit Kampfmitteln nicht bestätigt. Nach unserem jetzigen Kenntnisstand sind keine weiteren Maßnahmen notwendig.
