**Umwelttechnischer Bericht**  
**zur Untersuchung von Gebäudesubstanz**  
**Valentin-Ostertag-Schule,**  
**Trakt I und II (Hauptgebäude),**  
**Eduard-Jost-Straße 24,**  
**67098 Bad Dürkheim**

**Projekt Nr.: 20717-6567/2**

**Ludwigshafen/Rh., 24.01.2022**

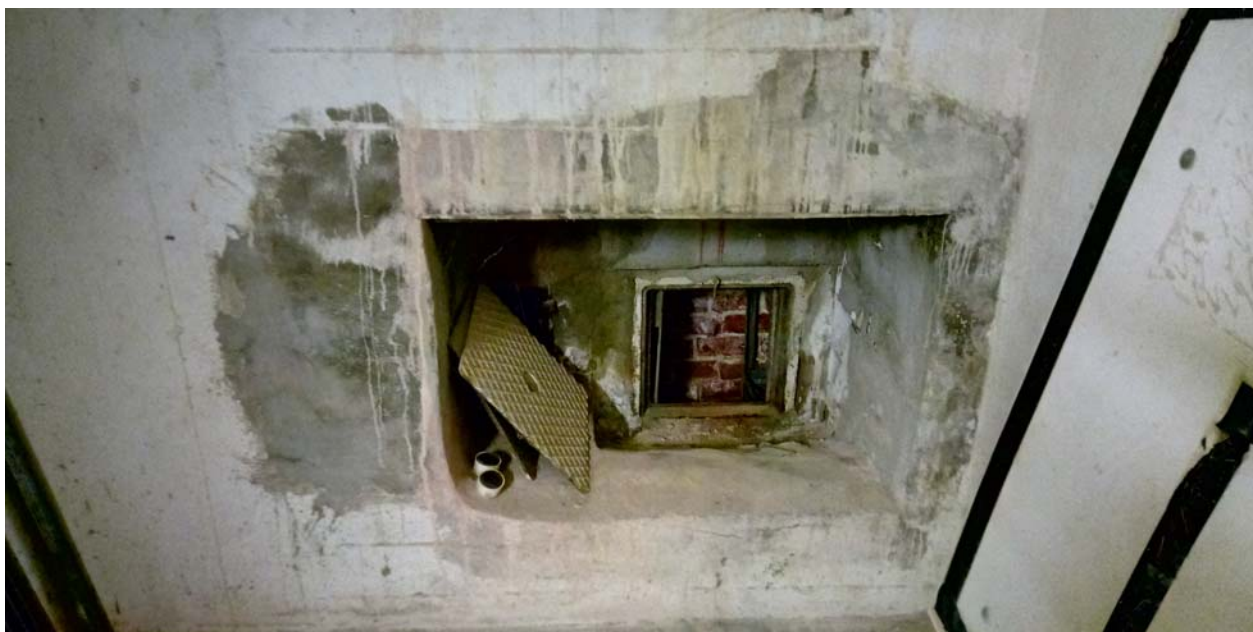
**Abb. 1:** Alter Kamin, Brandschutzbetonplatte, UG, Trakt I+II (Hauptgebäude)

Asbest (Chrysotil) wurde in den Proben 27, 32 und 33 jeweils in einem Mengenbereich von 5-20 % (Mengenklasse 3) in fest gebundener Form festgestellt. Aufgrund ihres Alters ist davon auszugehen, dass in den Brandschutztüren im Untergeschoss ebenfalls Asbest verbaut wurde. Das Material ist als gefährlicher Abfall zu behandeln und unter Beachtung der Vorgaben der Technischen Regeln für Gefahrstoffe Nr. 519 (TRGS 519) [8] rückzubauen. Das Material ist mit dem **Abfallschlüssel 170601\*** einzustufen.

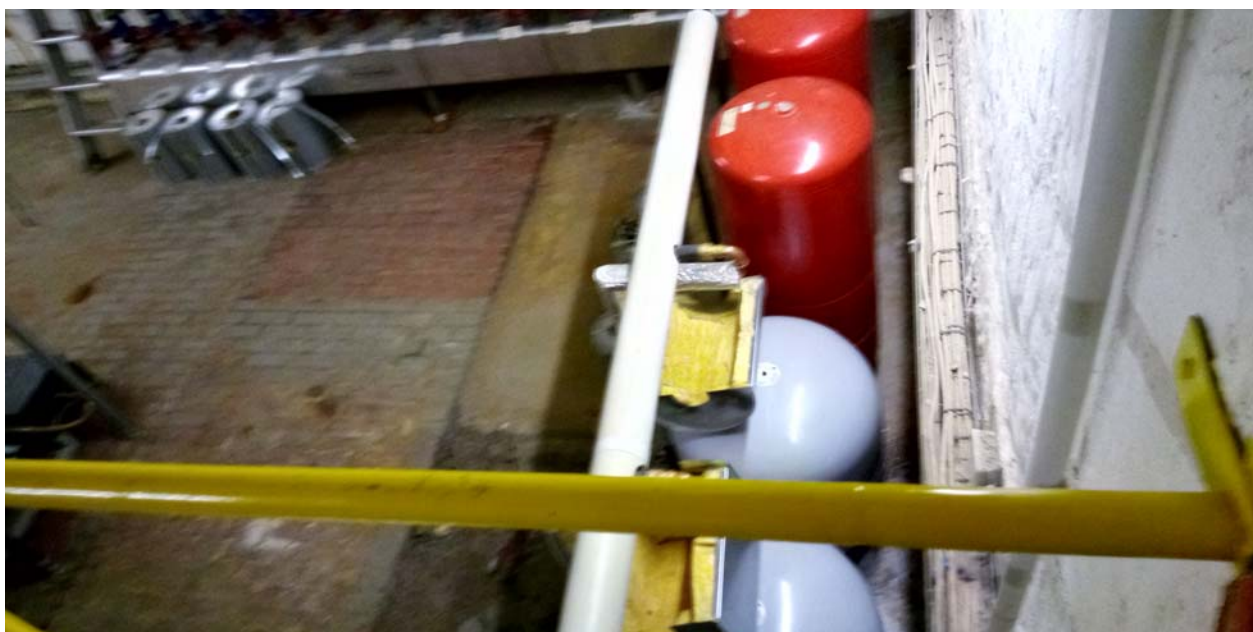
**Abb. 2:** Dämmung Heizung, UG, Trakt I+II (Hauptgebäude)

In den Proben aus den Deckenverkleidungen und in den untersuchten Dämmstoffen wurde kein Asbest festgestellt. Jedoch wurden in allen genannten Materialien Fasern nachgewiesen, die die Kriterien der World-Health-Organisation (Welt-Gesundheits-Organisation; WHO) für krebserregende Fasern (Kanzergenitäts-Index (KI) < 30) erfüllen.

Sie sind als krebserzeugender Arbeitsstoff einzustufen. Beim Rückbau dieser Materialien sind die Vorgaben der Technischen Regeln für Gefahrstoffe (TRGS) Nr. 521 [11] sowie Nr. 905 [12] zu beachten. Das rückgebaute Material ist unter der AVV-Schlüsselnummer **170603\*** (Dämmmaterial mit gefährlichen Stoffen außer Asbest) zu entsorgen.

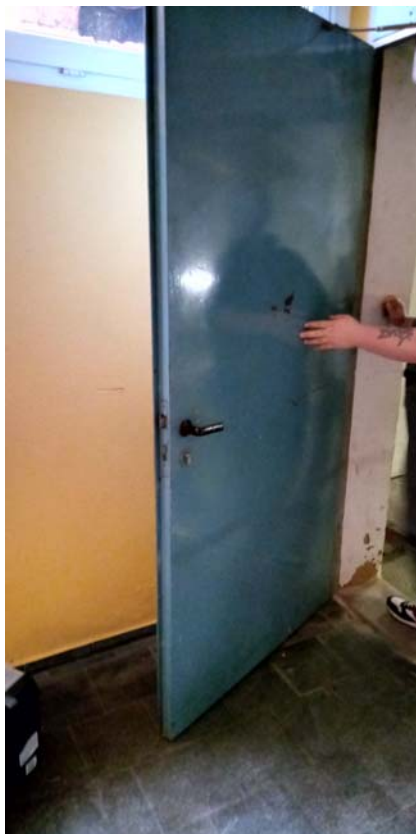
**Abb. 3:** Brandschutztür, UG, Trakt I+II (Hauptgebäude) Trakt III

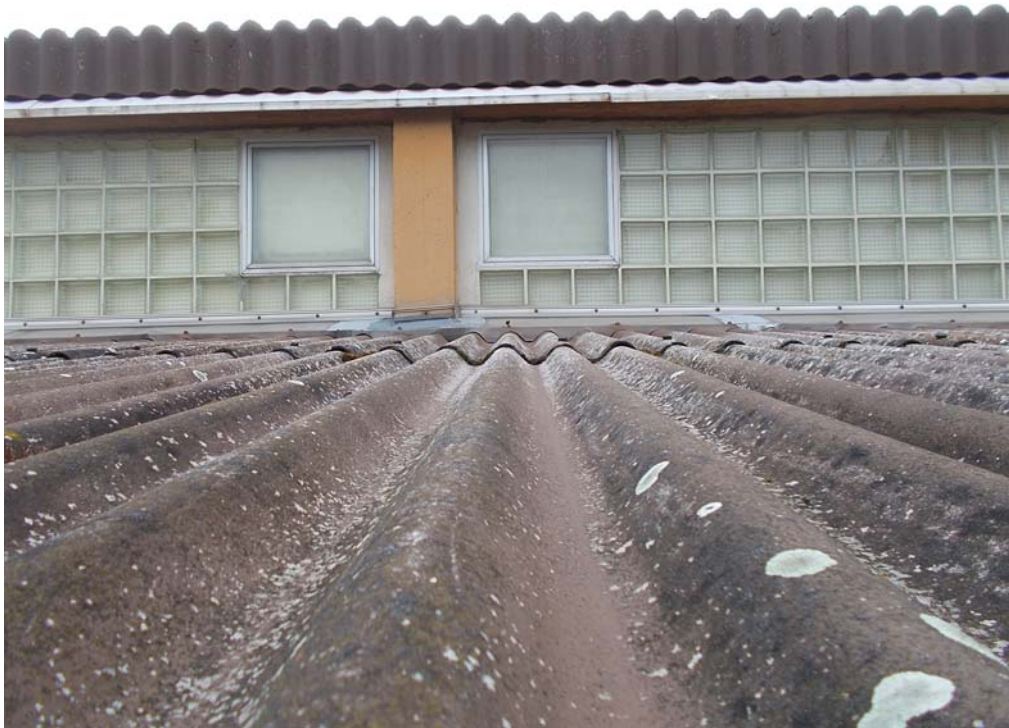
**Abb. 5:** Faserbetonplatte Dach, Trakt I+II (Hauptgebäude)

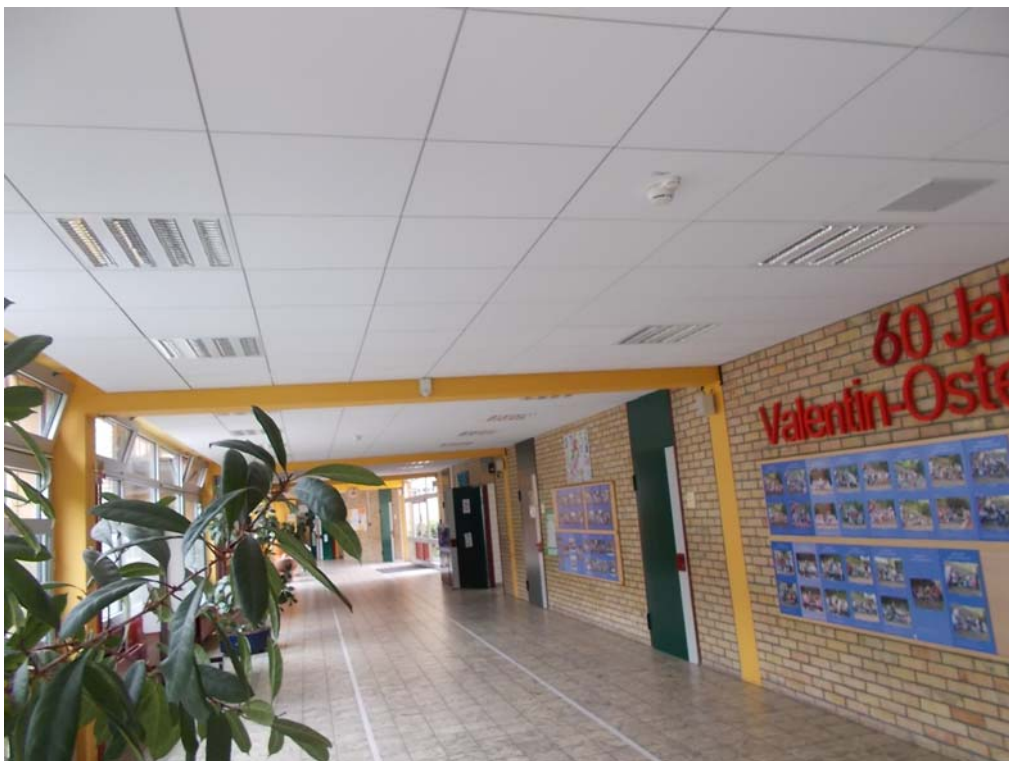
**Abb. 6:** Eingangsbereich mit Dachverkleidungen, EG, Trakt I+II (Hauptgebäude)

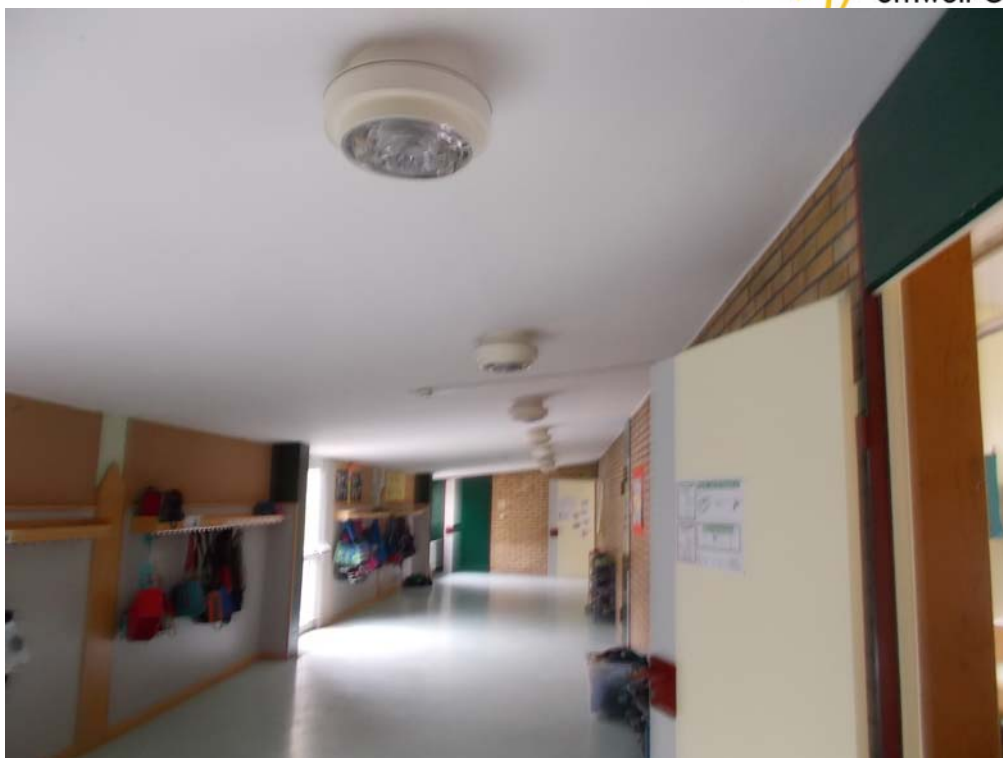
**Abb. 7:** Korridor m. Deckenverkleidung, 1. OG, Trakt I+II (Hauptgebäude)

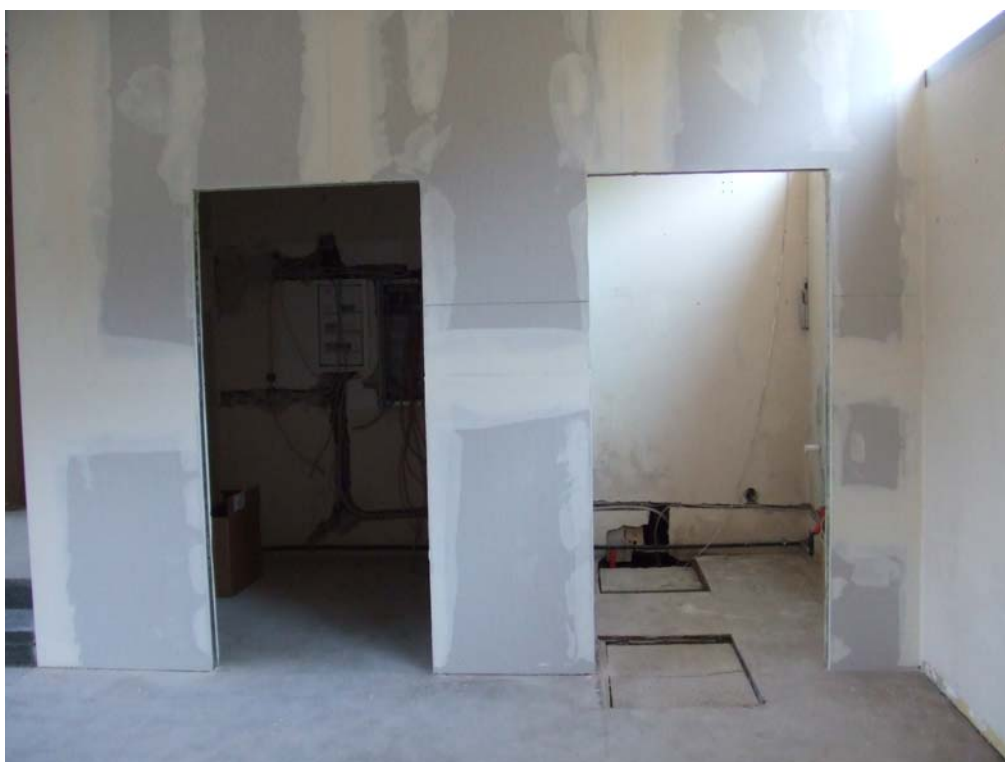
Im Gebäude wurden Putze verwendet, die potentiell gipshaltig sind. Der Ausbau der Kantine wurde in Trockenbauweise mit Gipskartonplatten ausgeführt (vgl. Anl. 5, Abb. 8). Da eine Vermischung von Gipsputzen und Gipskartonplatten mit Bauschutt- oder Baumischabfällen i.d.R. nicht zulässig ist und zu deutlich erhöhten Entsorgungskosten führt, sind diese soweit möglich gesondert auszubauen und getrennt unter dem Abfallschlüssel **170802** („Baustoffe auf Gipsbasis mit Ausnahme derjenigen, die unter 170801\* fallen“) zu entsorgen/verwerten.

**Abb. 8:** Ausbau der Kantine in Trockenbauweise, EG, Trakt I+II (Hauptgebäude)

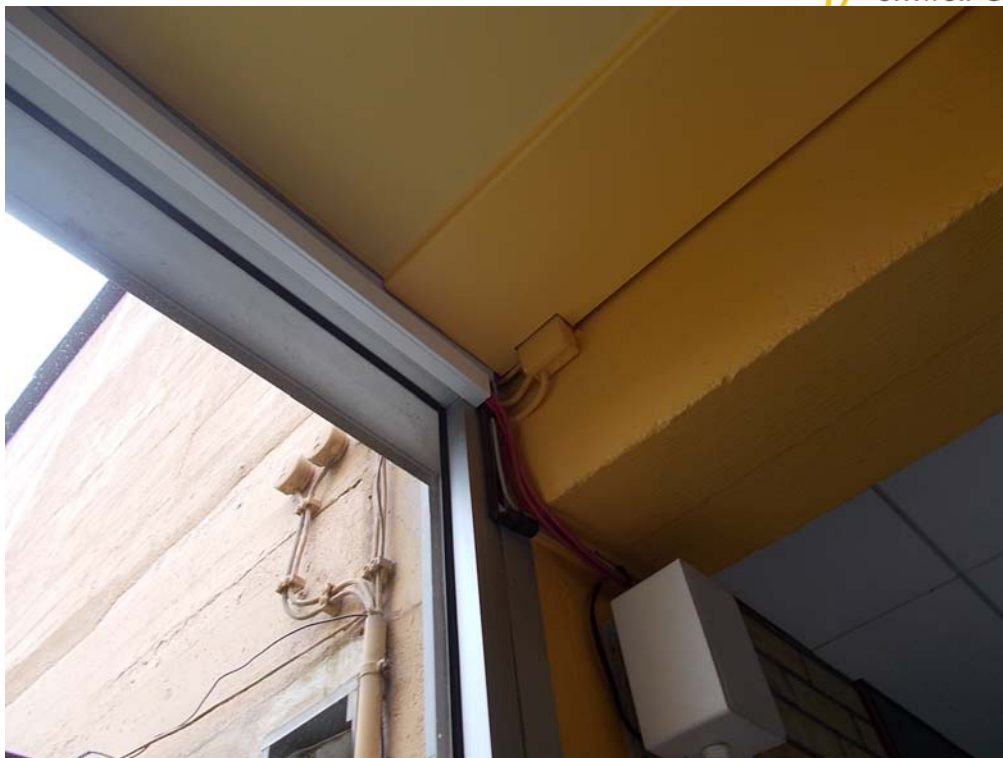
**Abb. 9:** Elektroinstallationen, EG, Trakt I+II (Hauptgebäude)

Beleuchtungskörper, Kontroll-, Informations-, und Telekommunikationstechnik sind (hier auch aufgrund ihres Alters in der Regel) als gefährliche Abfälle (u.a. Abfallschlüssel **160209\*** (Transformatoren und Kondensatoren, die PCB enthalten); **160213\*** (gefährliche Bestandteile enthaltende Geräte) einzustufen.
