Fachbeitrag Naturschutz

zur Erneuerung einer Uferstützwand am Sahrbach und zu angrenzenden Renaturierungsmaßnahmen

Mai 2024

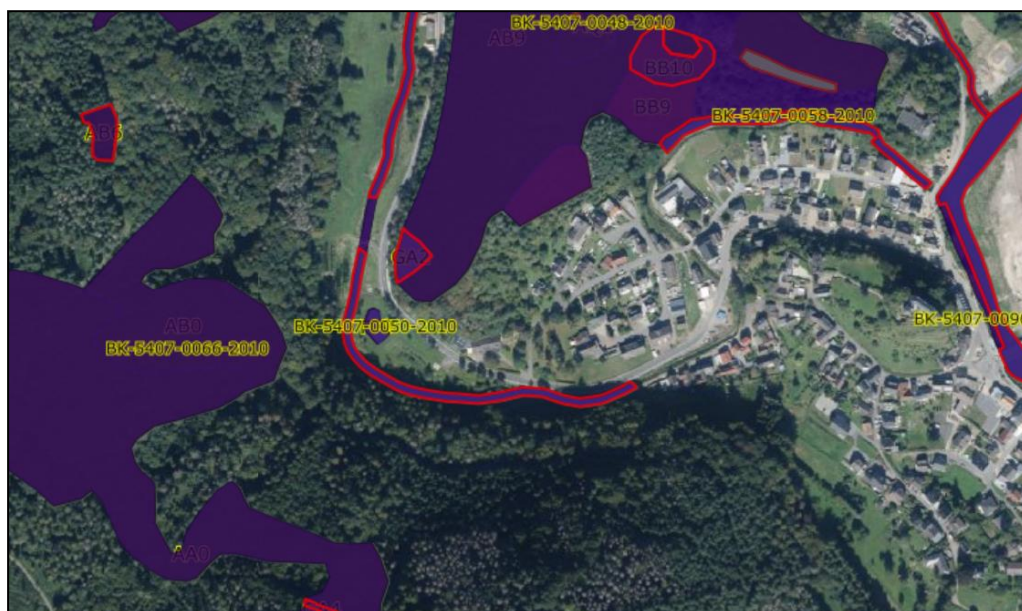
Abb. 5: Gesetzlich geschützte Biotop (rote Umrandung) und schutzwürdige Biotop (lila Flächen) in der Nähe des Plangebiets (Quelle: LANIS)

Im Plangebiet außerhalb der Ortschaft liegt der nach § 30 BNatSchG geschützte Sahrbach BT-5407-0140-2010. Das Biotop umfasst neben dem Bachlauf auch die uferbegleitenden feuchten Röhricht- und Hochstaudensäume sowie Erlengehölze. Im Bereich der Ortschaft und des Wehres ist der Bach aufgrund der naturfernen Uferverbauung nicht gesetzlich geschützt. Nördlich der Baustelle liegt das gesetzlich geschützte Biotop BT-5407-0110-2010 „Felsrippe nördlich Kreuzberg“ in ca. 20 m Entfernung zur Renaturierungsmaßnahme, Beeinträchtigungen sind nicht abzuleiten. Weitere gesetzlich geschützte Biotop (AB6 wärmeliebender Eichenwald, BB10 Wärmeliebende Gebüsche) liegen in über 300 m Entfernung zum Plangebiet und außerhalb des Wirkraums der Maßnahmen.

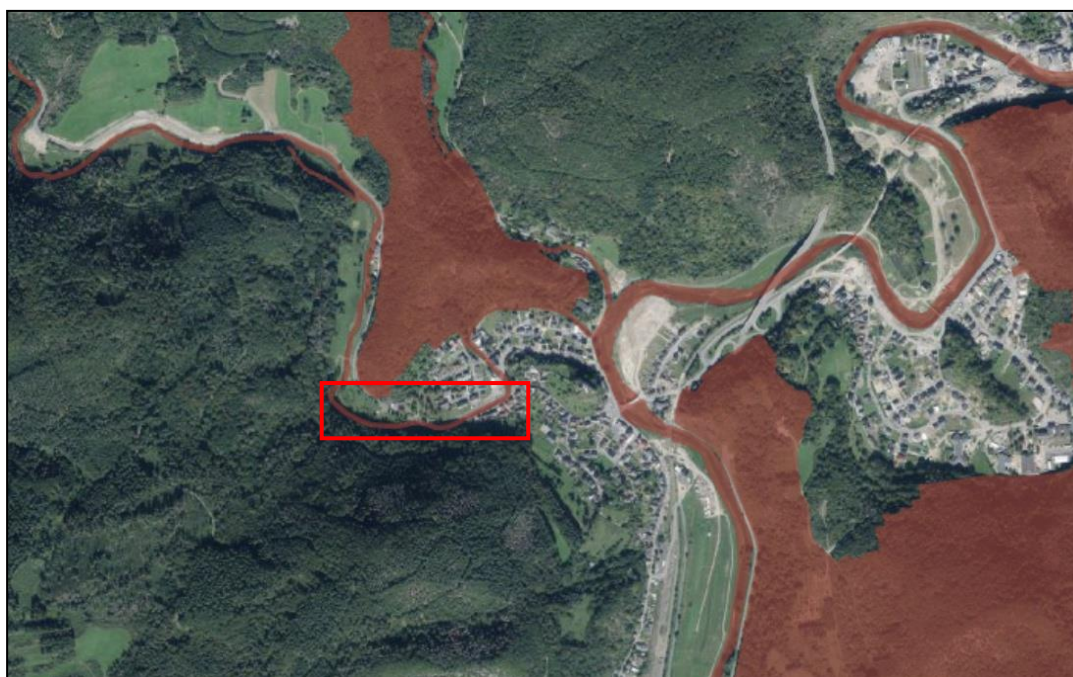
Abb. 6: Lage des Plangebietes zum FFH-Gebiet DE 5408-302 „Ahrtal“ (rote Fläche) (Quelle: LANIS)

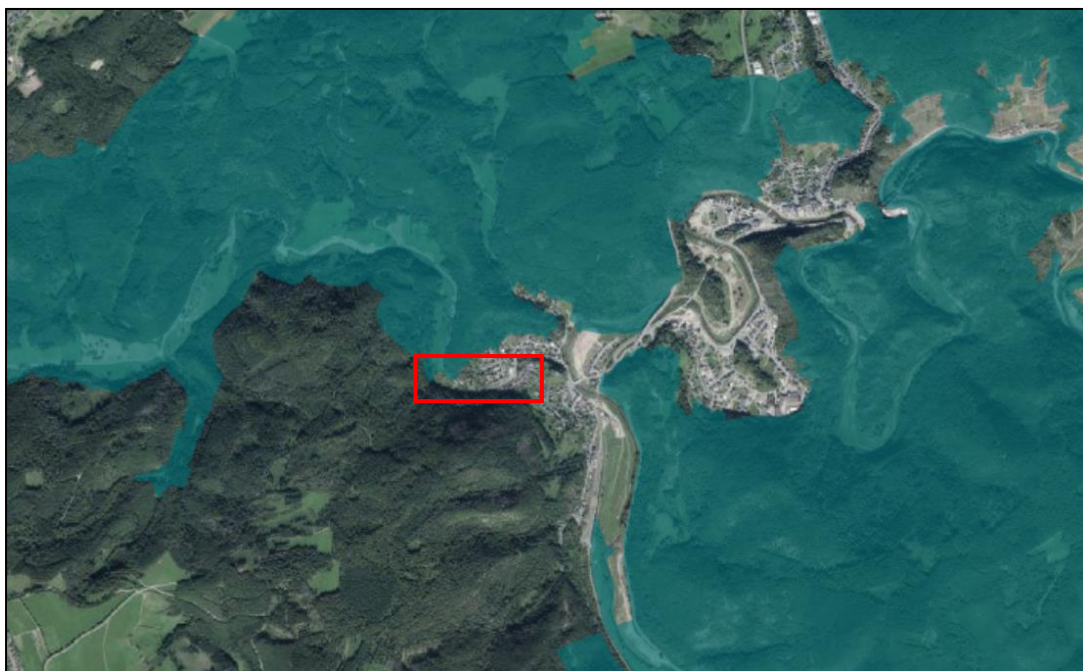
Abb. 7: Abgrenzung Vogelschutzgebiet (blaue Schummerung) und Plangebiet (rot) (Quelle: LANIS).

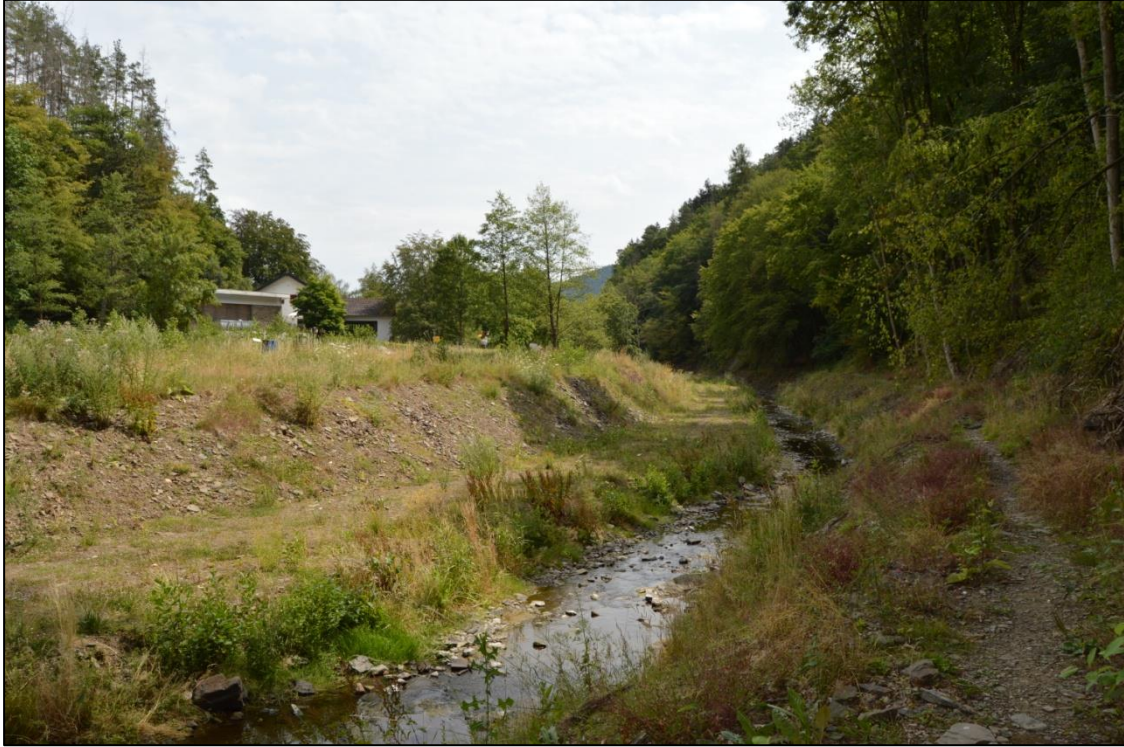
Abb. 9: Naturnaher Abschnitt des Sahrbachs an der Teichanlage und Fußgängerpfad am rechten Ufer.

Der Sahrbach fließt von Norden aus ins Untersuchungsgebiet, durchfließt das Untersuchungsgebiet im Bogen im Bereich der Teichanlage zunächst nach Osten und dann im Siedlungsbereich an der Stützwand nach Nordosten. Die Fließgeschwindigkeit ist mäßig, der Bach ca. 1,5 m breit und es sind steile Uferböschungen vorhanden. Das Sohlsubstrat ist vielfältig mit Kies, Schotter und Steinen sowie eingebrachten Blöcken im Uferbereich, die der Ufersicherung dienen. Im Bereich der Ortschaft sind die Uferbereiche des Baches durch Verbauung und Einengung durch die Straße naturfern, die Bachsohle ist weitgehend naturnah. Außerhalb der Ortschaft ist der Bach nach §30 BNatSchG geschütztes Biotop und naturnah ausgeprägt.

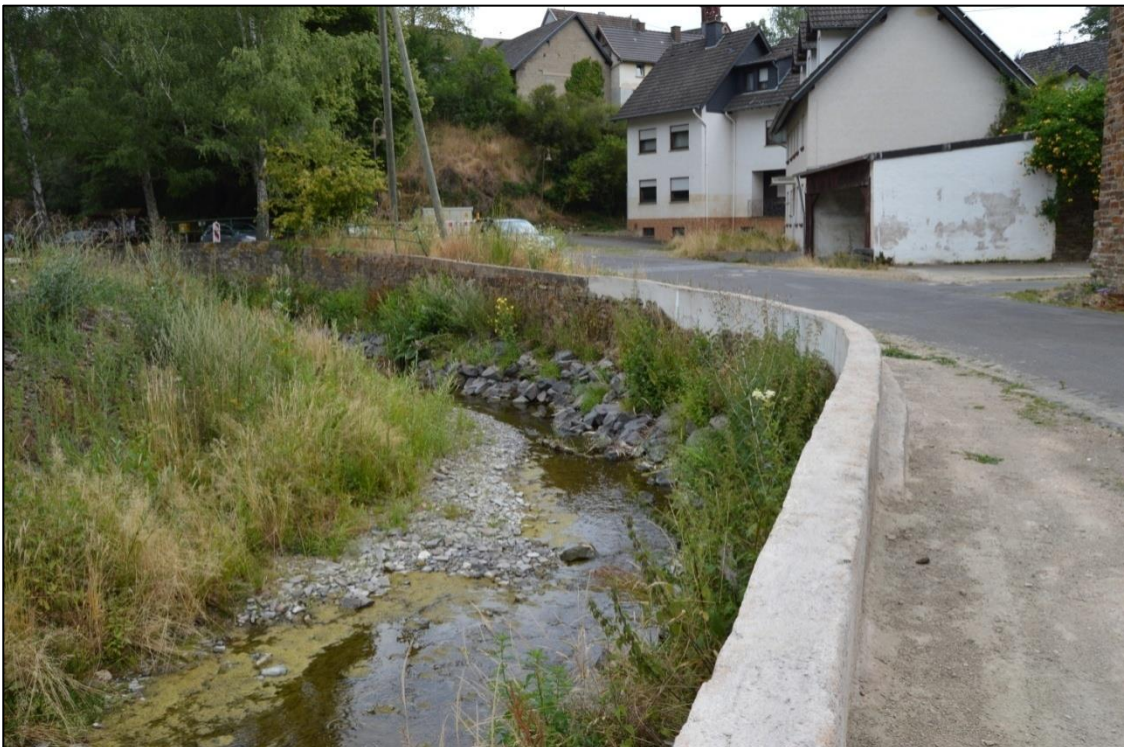
Abb. 10: Sahrbach mit Uferverbau - Gewässerbausteinen und Stützwand - im Bereich vor der Brücke; in der Biegung müssen Bach und Stützwand von der Straße weg verlegt werden.

Die Uferstützwand bachaufwärts der Brücke der L 76 am rechten Sahrbachufer muss aufgrund von Schäden nach dem Extremhochwasser 2021 erneuert werden. Im Kurvenbereich muss sie zur Sicherung von Kanal und Kabeln im Untergrund der Straße „Am Sahrbach“ um bis zu zwei Meter in Richtung des Bachlaufs verschoben werden. Dazu muss der Sahrbach entsprechend in ein neu zu gestaltendes Bachbett verlegt werden. In diesem Zusammenhang soll das gegenüberliegende Gelände einer Siedlungsbrachfläche und das linke Steilufer abgetragen werden, um Hochwasserretentionsraum zu schaffen sowie ein naturnahes Bachbett und eine naturnahe Gewässerbegleitfläche mit der Möglichkeit zur Freizeitnutzung gestalten zu können.

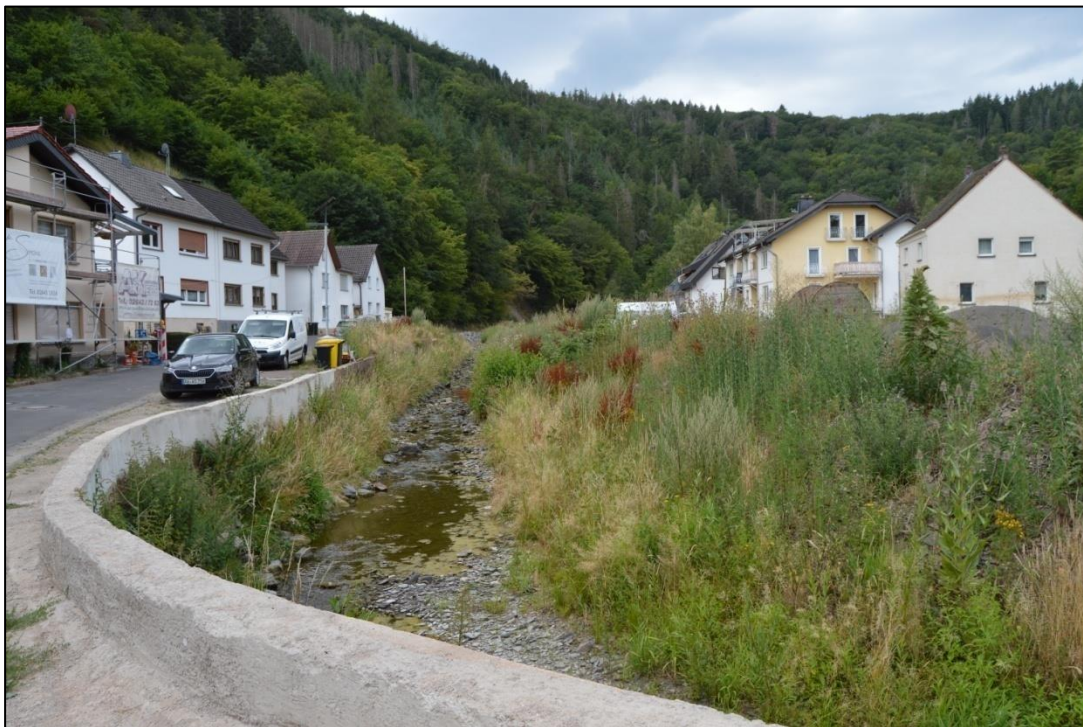
Abb. 11: Sahrbach und Stützwand bachaufwärts der Biegung; rechts im Bild die Siedlungsbrache, wo der Bach hin verlegt werden soll und zusätzlicher Retentionsraum geschaffen werden soll.

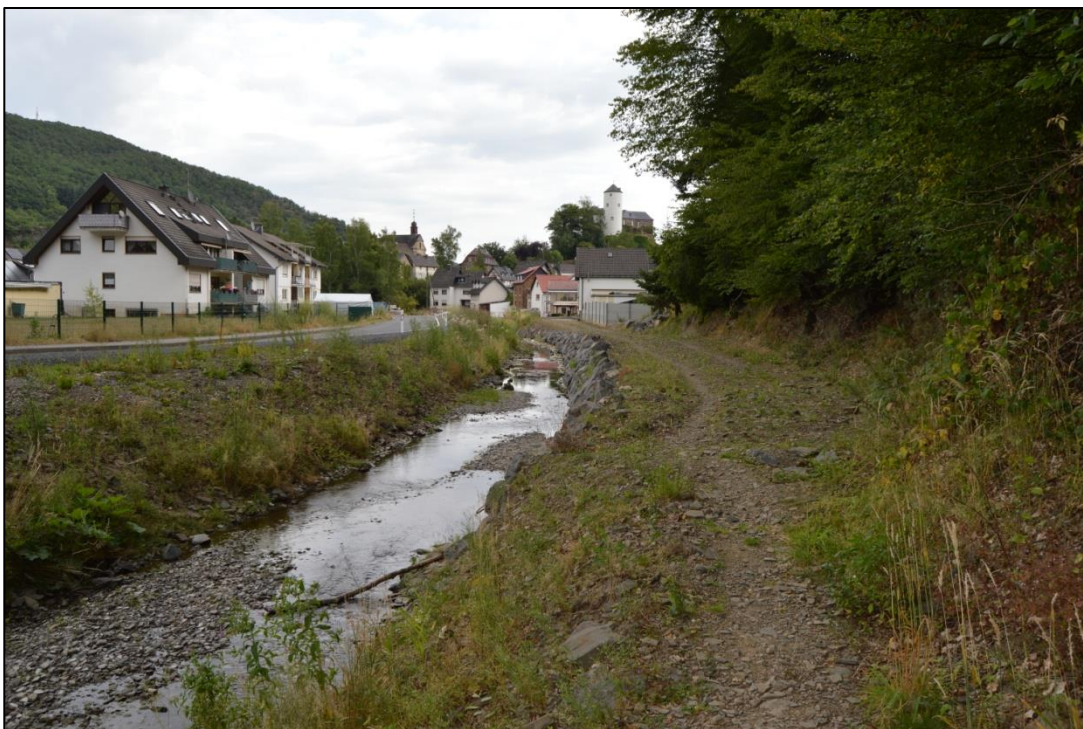
Abb. 12: Nach dem Hochwasser 2021 angeschütteter und mit Blocksteinen verbauter Bereich des Sahrbachufers oberhalb der Ortschaft.

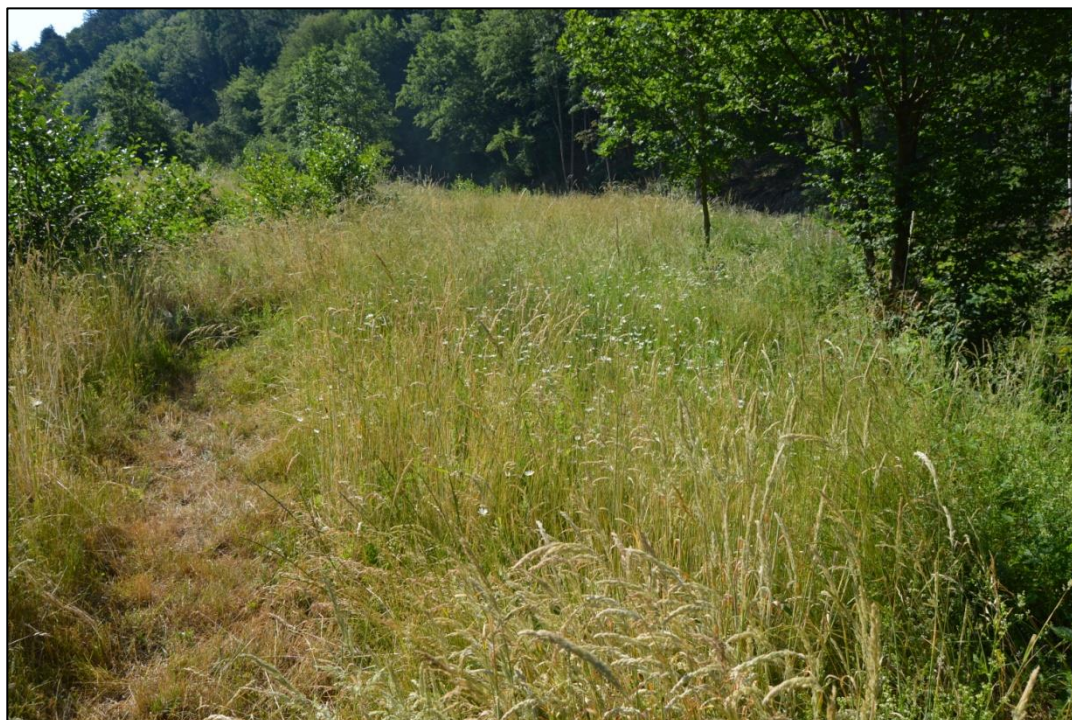
Abb. 13: Wiesenartige Vegetation mit Aspekt der Wiesen-Margerite um die Fischeiche

Die Vegetation um die Teiche und auch im östlichen Teich entspricht einer weitgehend mageren und teilweise feuchten, aber ruderal überprägten Glatthaferwiese. Durch die bestandsprägenden Ruderalarten entspricht sie nicht dem Lebensraumtyp 6510, obwohl auch zahlreiche typische Arten vorhanden sind:

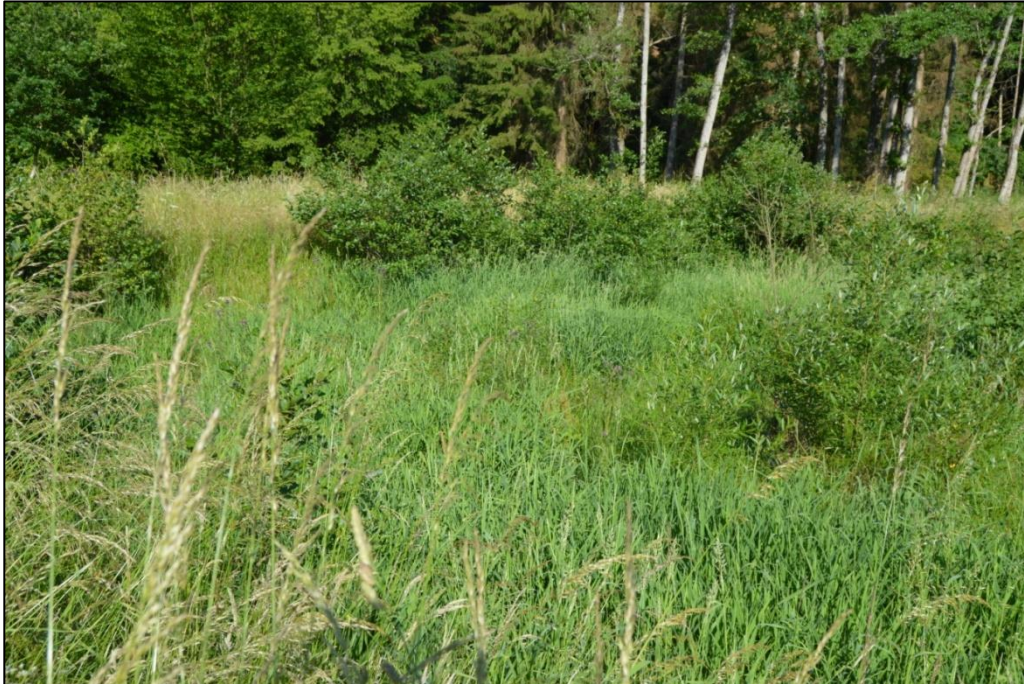
Abb. 14: Rohrglanzgrasröhricht im Bereich eines aufgelassenen Teiches

In den beiden westlich gelegenen Teichen weisen die Sohlen eine Feuchtwiesen- und Röhrichtvegetation auf:

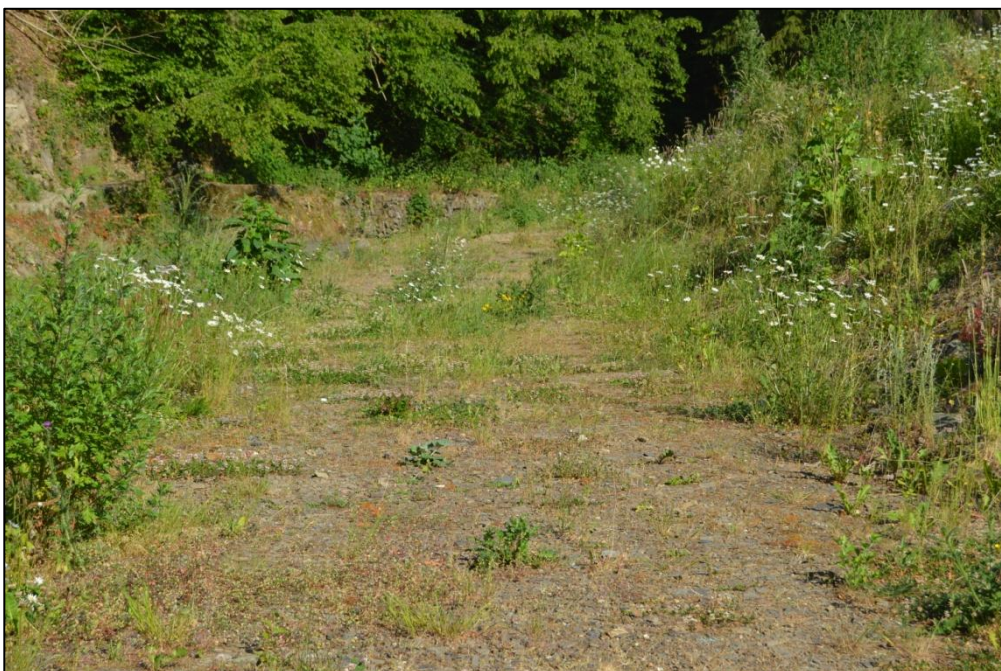
Abb. 15: Schotterfläche mit Ruderalvegetation und Elementen der Glatthaferwiesen am Sahrbachufer/Fischteichanlage

Auf der blütenreichen, schütter bewachsenen und feuchten Schotterfläche mit Ruderalvegetation, Elementen der Glatthaferwiesen und Schwarz-Erlenjungwuchs am Sahrbachufer der Teichanlage wurden folgende Pflanzen erfasst:
