LUFTBILDAUSWERTUNG ZUR ÜBERPRÜFUNG DES VERDACHTS AUF KAMPFMITTELBELASTUNG VON BAUGRUNDFLÄCHEN

Gutachten der UXO PRO Consult vom 11.11.2024
Projekt:
67227 Frankenthal,
Amselweg u.a.,
Erdarbeiten
212410091435

Projekt: 67227 Frankenthal, Amselweg u.a., Erdarbeiten

Anhang 2:
Erkundungsgebiet und Ergebnisse der Luftbildauswertung in heutiger Umweltsituation und auf einem historischen Luftbildausschnitt

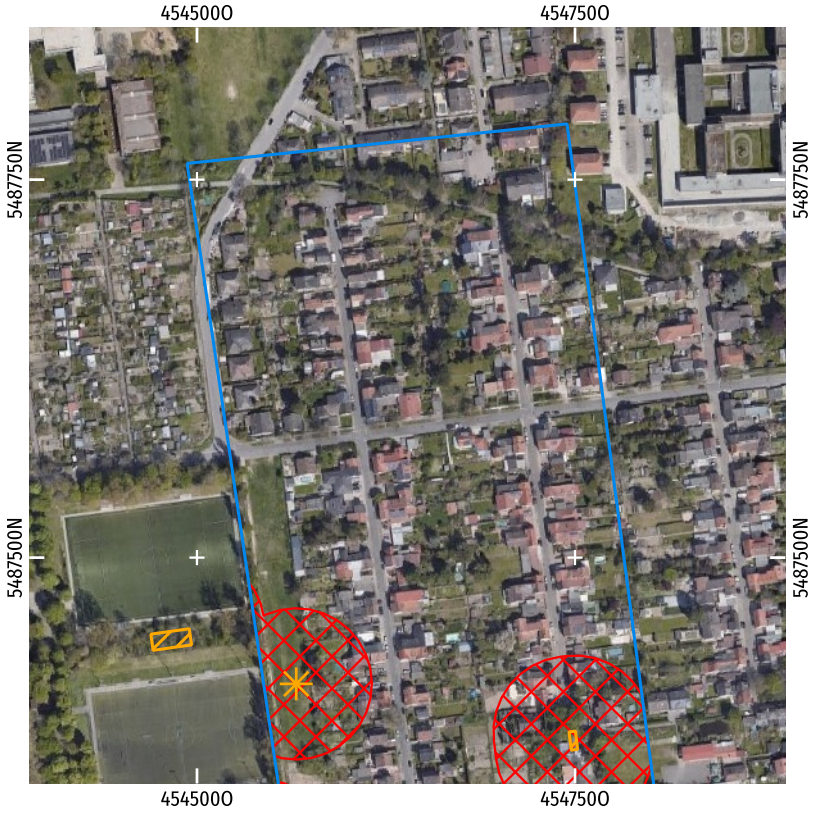
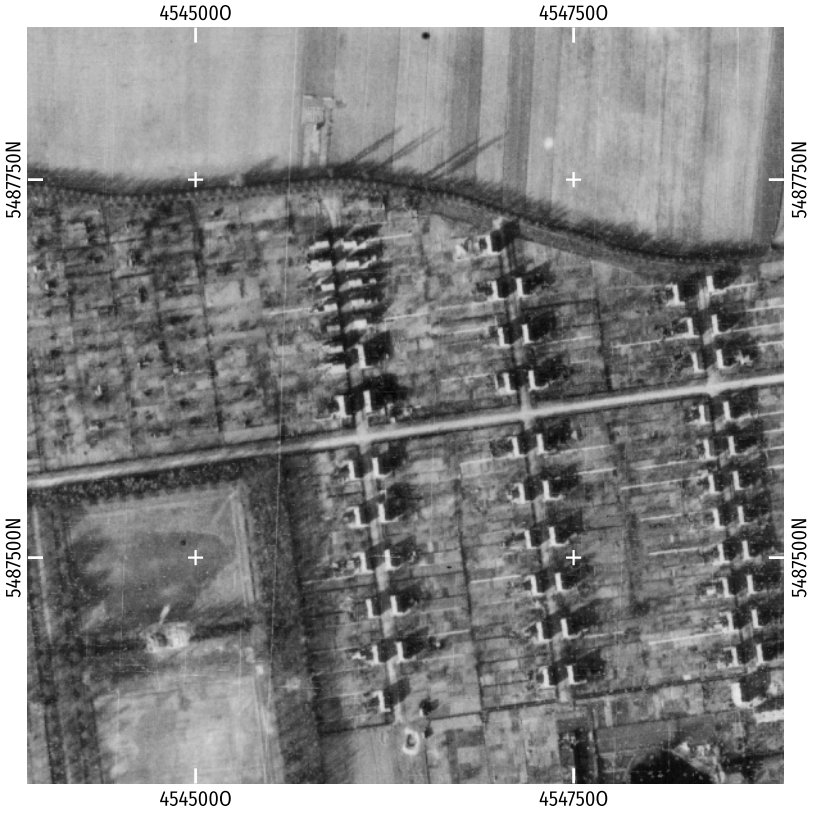
Im Erkundungsgebiet oder dessen Nahbereich sind Sprengbombeneinschläge, Schützenlöcher und beschädigte Gebäude auszumachen.

Auf den o. g. Aufnahmen konnten Hinweise auf Bodenkämpfe mit Kampfmittelrelevanz für den angefragten Bereich festgestellt werden. Es sind Schützenlöcher zu beobachten.

Die Luftbildauswertung hat den Verdacht der Kontamination für Teile des Erkundungsgebietes mit Kampfmitteln bestätigt. Erfahrungsgemäß gelangten 8 - 18 % aller im Zweiten Weltkrieg abgeworfenen Sprengbomben nicht zur Explosion. Folglich muss davon ausgegangen werden, dass, aufgrund oben genannter Befunde und unter Berücksichtigung des behördlich genutzten 50 Meter-Radius, in Teilen des Erkundungsgebietes (=KVF) noch Sprengbomben-Blindgänger oder andere Kampfmittel vorhanden sind.

Für diese Teile des Erkundungsgebietes empfehlen wir eine nähere technische Untersuchung durch einen Kampfmittelbeseitigungs- oder -räumdienst des Bundeslandes oder ein privates Fachunternehmen (Kampfmittelsondierung). Dieses muss über eine Zulassung nach § 7 SprengG und geschultes Personal (Befähigungsschein nach § 20 SprengG) verfügen. Wir empfehlen dringend, vor einer weiterführenden technischen Untersuchung in diesen Teilbereichen des Erkundungsgebiets keine Eingriffe in den Untergrund vorzunehmen.

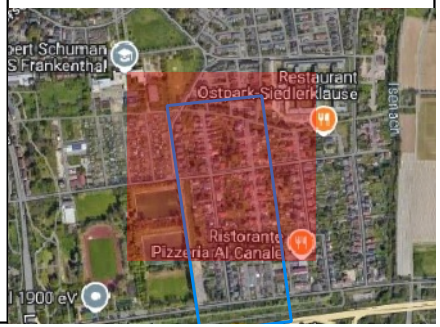
Aufnahmedatum des Luftbilds: 14.03.1945. Aufgrund technischer Umstände zur Zeit der Luftbildaufnahme kann nicht ausgeschlossen werden, dass das Luftbild Verzerrungen unterliegt. Das reproduzierte Luftbild unterliegt strengsten Datenschutzbestimmungen und darf nicht ohne die schriftliche Gestattung von UXO PRO Consult weitergeleitet, verbreitet, veröffentlicht oder anderweitig Dritten zugänglich gemacht werden.
