## Baustoffkundliche Bewertung

Prüfzeichen: **6-83/0269/20**

Betreff: **BV: Grundschule Lützel,  
Weinbergstraße 4, 56070 Koblenz,  
Sanierung der Fenster**

Gegenstand des Antrags: **Untersuchungen zur Asbest-Belastung  
der vom Um-/Rückbau betroffenen  
Bauteile**

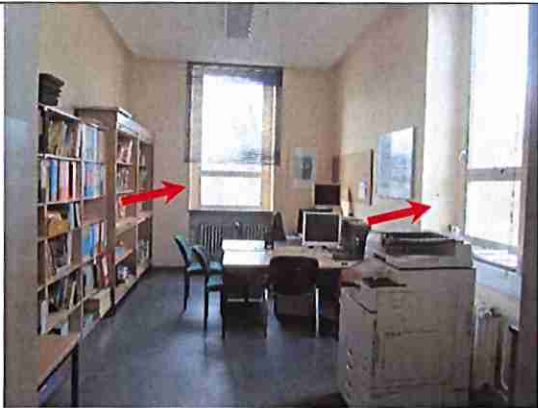
| Bild Nr. | Foto / Beschreibung Probestelle | Bild Nr. | Foto / Beschreibung Probestelle |
|---|---|---|---|
| 1 | <br>Probestelle L1 + L 2, 1. OG, Lehrerbibliothek | 2 | <br>Probestelle L1, Leibung Innenseite, Nordfassade, 1. OG, Lehrerbibliothek |

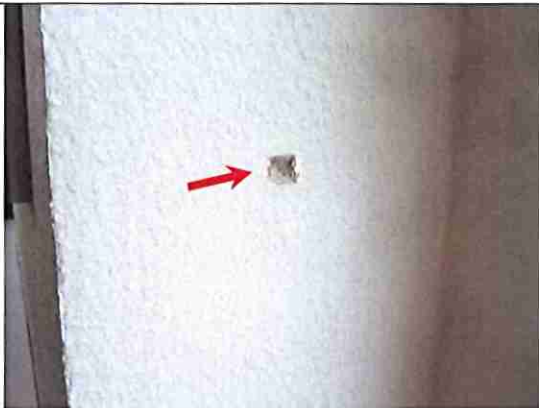
| Fassadenseite / Etage | Raum / Bereich | Probe Nr. | Bauteil/Lage | Art der Probe | Bild Nr. | Asbestbelastung |
|---|---|---|---|---|---|---|
| Nordseite, 1. OG | Lehrerbibliothek, Kopierraum | L1 | Fensterleibung, Innenseite | Spachtelmasse / Putz | 1,2 | Asbest nicht nachgewiesen <sup>2)</sup> |

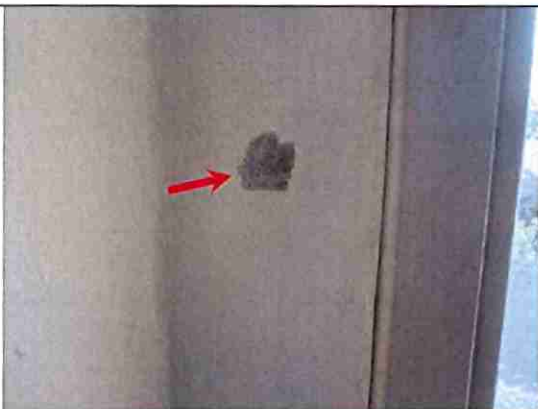
| Bild Nr. | Foto / Beschreibung Probestelle | Bild Nr. | Foto / Beschreibung Probestelle |
|---|---|---|---|
| 3 | <br>Probestelle L2, Leibung Innenseite, Westfassade, 1. OG, Lehrerbibliothek | 4 | <br>Probestelle A-L1, Leibung Außenseite, Westfassade, 1. OG, Klassenraum 12 |

| Fassadenseite / Etage | Raum / Bereich | Probe Nr. | Bauteil/Lage | Art der Probe | Bild Nr. | Asbestbelastung |
|---|---|---|---|---|---|---|
| Westseite, 1. OG | Lehrerbibliothek, Kopierraum | L2 | Fensterleibung, Innenseite | Spachtelmasse / Putz | 1,3 | |

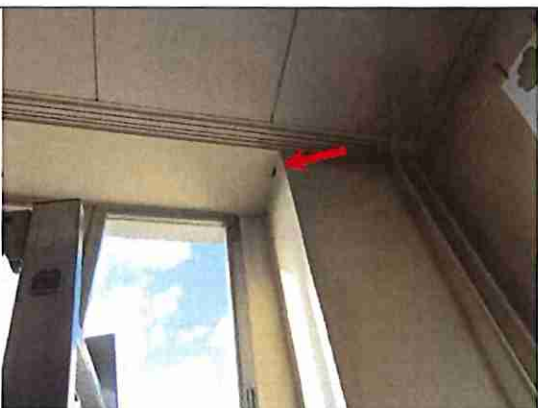
| Bild Nr. | Foto / Beschreibung Probestelle | Bild Nr. | Foto / Beschreibung Probestelle |
|---|---|---|---|
| 5 | <br>Probestelle D1, GK-Verkleidung Sturz, Westfassade, 1. OG, Klassenraum 12 | 6 | <br>Probestelle K1, Fensterkitt, Westfassade, 1. OG, Klassenraum 12 |

| Fassadenseite / Etage | Raum / Bereich | Probe Nr. | Bauteil/Lage | Art der Probe | Bild Nr. | Asbestbelastung |
|---|---|---|---|---|---|---|
| Westseite, 1. OG | Klassenraum 12, 1 b | D1 | Decke, Fenstersturz, Verkleidung aus Gipskarton | Spachtelmasse am Übergang Gipskarton/massives Mauerwerk | | asbesthaltig (Chrysotil), in Spuren <sup>1)</sup> , d.h. ca. 0,1-1 % |

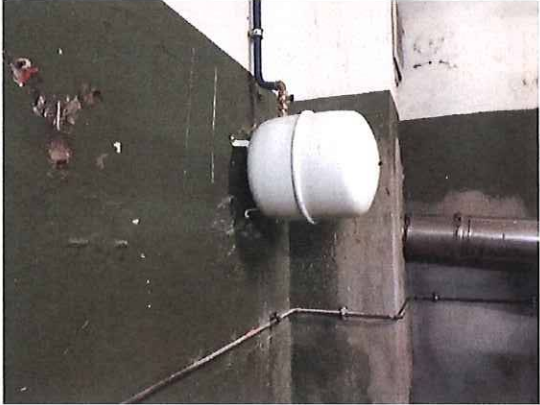
| Bild Nr. | Foto / Beschreibung Probestelle | Bild Nr. | Foto / Beschreibung Probestelle |
|---|---|---|---|
| 1 | <br>Probestelle U-1, Wand zw. Heizungskeller und neuem Serverraum, Seite Heizungskeller | 2 | <br>Probestelle U-2, Wand zw. Heizungskeller und neuem Serverraum, Seite Serverraum |

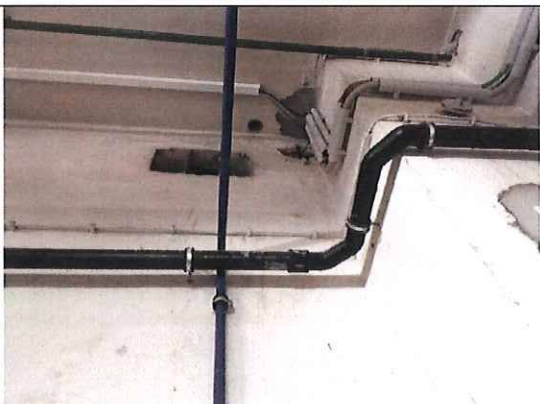
| Bild Nr. | Foto / Beschreibung Probestelle | Bild Nr. | Foto / Beschreibung Probestelle |
|---|---|---|---|
| 3 | <br>Probestelle U-3, Decke zum EG | 4 | <br>Probestelle E-2, Klasse 6, Boden im Bereich des Durchbruchs zum KG |

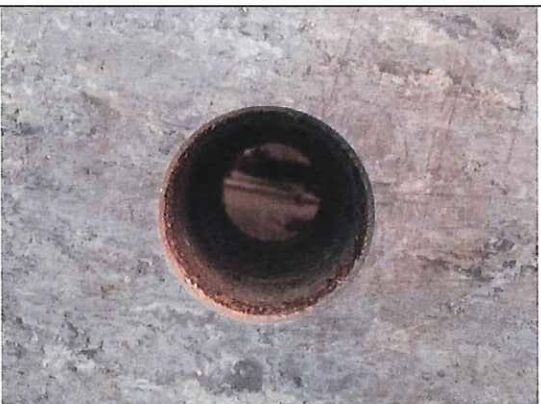
| Gebäudeteil / Etage | Raum / Bereich | Probestelle Nr. | Teilprobe / Schicht Nr. | Mischprobe Nr. | Bauteil/Lage | Art der Probe | Bild Nr. | Prüfung / Verdacht auf: |
|---|---|---|---|---|---|---|---|---|
| | | E-2 | E-2a | | Boden im Bereich des Durchbruchs zum Keller | grauer Bodenbelag | 4 | siehe Prüf. 6-81/1901/18 |

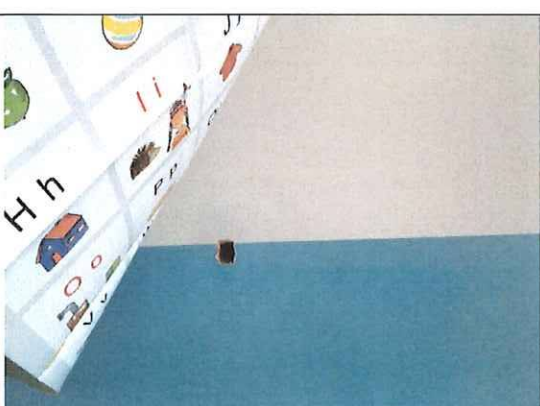
| Bild Nr. | Foto / Beschreibung Probestelle | Bild Nr. | Foto / Beschreibung Probestelle |
|---|---|---|---|
| 5 | <br>Probestelle E-3, Klasse 6, Wand im Bereich Whiteboard | 6 | <br>Probestelle E-5 + E-6, Klasse 6, Wand im Bereich des Pfeilers |

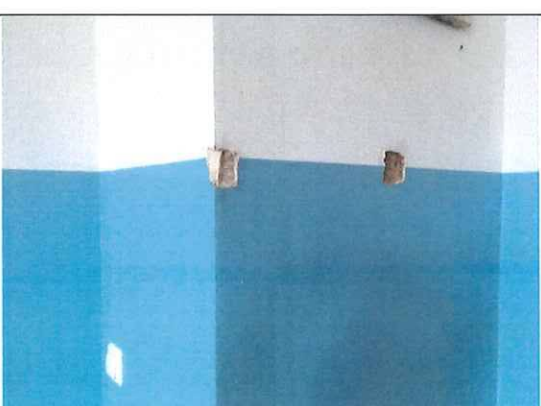
| Etage | Raum / Bereich | Einzelprobe Nr. | Mischprobe Nr. | Bauteil/Lage | Art der Probe | Bild Nr. | Asbestbelastung Einzelprobe <sup>2)</sup> | Asbestbelastung Mischprobe <sup>1)</sup> |
|---|---|---|---|---|---|---|---|---|
| | Klasse 6 | E-5 | M-Asb-2 | Wand im Bereich des Pfeilers, Durchbruchs zum EG | Putz | 6 | -- | Asbest nicht nachgewiesen |

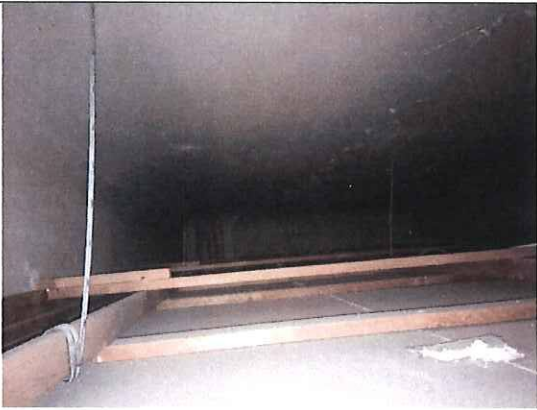
| Bild Nr. | Foto / Beschreibung Probestelle | Bild Nr. | Foto / Beschreibung Probestelle |
|---|---|---|---|
| | Probestelle E-7, Decke zum 1. OG | | Probestelle 1-1, Klasse 18, Wand im Bereich Whiteboard |

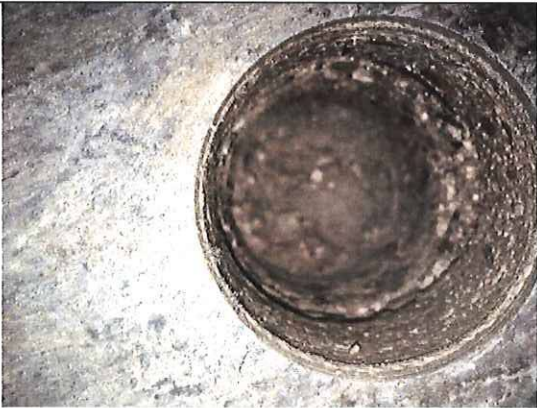
| Bild Nr. | Foto / Beschreibung Probestelle | Bild Nr. | Foto / Beschreibung Probestelle |
|---|---|---|---|
| | Probestelle 1-2, Flurbereich Server, Bodenaufbau | | Probestelle 1-3, Wand im Bereich des Pfeilers + 1-4 Gipskarton-Verkleidung Kabelkanal |

| Etage | Raum / Bereich | Einzelprobe Nr. | Mischprobe Nr. | Bauteil/Lage | Art der Probe | Bild Nr. | Asbestbelastung Einzelprobe <sup>2)</sup> | Asbestbelastung Mischprobe <sup>1)</sup> |
|---|---|---|---|---|---|---|---|---|
| 1. OG | | 1-2c | M-Asb-4 | Boden im Bereich des Durchbruchs zum EG | hell-graue Spachtelmasse | 9 | -- | Asbest nicht nachgewiesen |

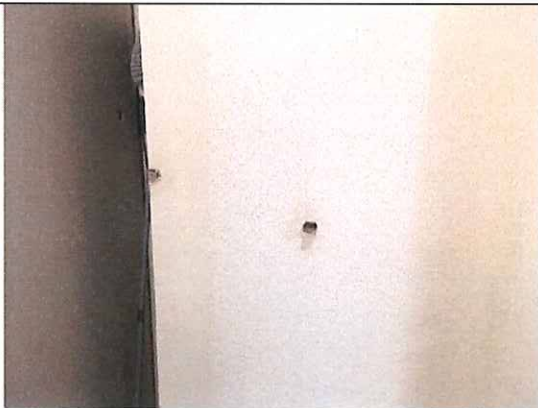
| Etage | Raum / Bereich | Einzelprobe Nr. | Mischprobe Nr. | Bauteil/Lage | Art der Probe | Bild Nr. | Asbestbelastung Einzelprobe <sup>2)</sup> | Asbestbelastung Mischprobe <sup>1)</sup> |
|---|---|---|---|---|---|---|---|---|
| | | 1-3 | M-Asb-3 | Wand im Bereich des Pfeilers, Durchbruchs zum EG | Putz | 10 | -- | Asbest nicht nachgewiesen |

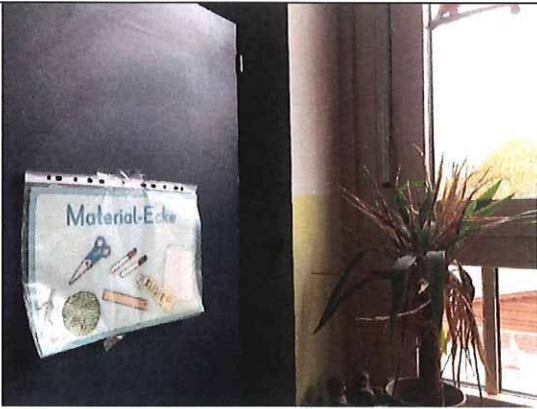
| Bild Nr. | Foto / Beschreibung Probestelle | Bild Nr. | Foto / Beschreibung Probestelle |
|---|---|---|---|
| | Probestelle 1-5, Klasse 12, Wand im Bereich Fenster | | Probestelle 2-1, Klasse 28, Wand im Bereich Whiteboard |

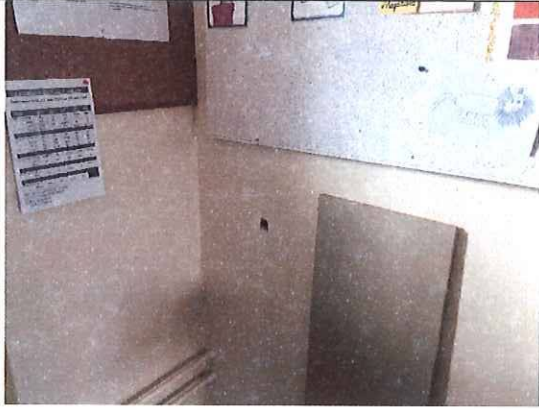
| Bild<br>Nr. | Foto / Beschreibung Probestelle | Bild<br>Nr. | Foto / Beschreibung Probestelle |
|---|---|---|---|
| 13 | <br>Probestelle 2-2, Klasse 27, Wand im Bereich<br>Fenster | 14 | <br>Probestelle 2-3, Klasse 22, Wand im Bereich<br>Fenster |

| 2. OG | Klasse 27 | 2-2 | M-Asb-3 | Wand im Bereich Fenster | Putz | 13 | -- | Asbest nicht<br>nachgewiesen |

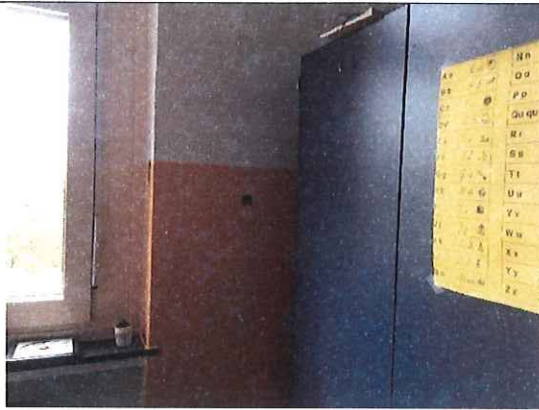
| | Klasse 22 | 2-3 | M-Asb-1 | Wand im Bereich Fenster | Putz | 14 | -- | Asbest nicht<br>nachgewiesen |

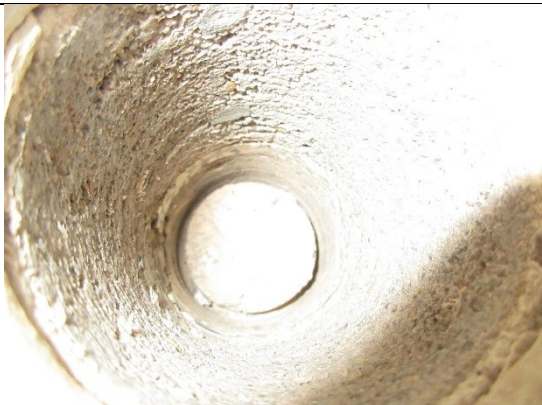
| Bild Nr. | Foto / Beschreibung Probestelle | Bild Nr. | Foto / Beschreibung Probestelle |
|---|---|---|---|
| | Probestelle 1-2 | | |

| Gebäudeteil / Etage | Raum / Bereich | Probestelle Nr. | Teilprobe / Schicht Nr. | Mischprobe Nr. | Bauteil/Lage | Art der Probe | Bild Nr. | Prüfung / Verdacht auf: |
|---|---|---|---|---|---|---|---|---|
| 1. OG | Flur im Bereich des Servers | 1-2 | 1-2a | -- | Boden im Bereich des Durchbruchs zum EG | grauer Bodenbelag | 9 | siehe Prüf. 6-81/1901/18 |
