# Follmannstraße

# Haltungs-Stammdaten

**Haltung** 98800369F0

## Inspektion 17.05.2024

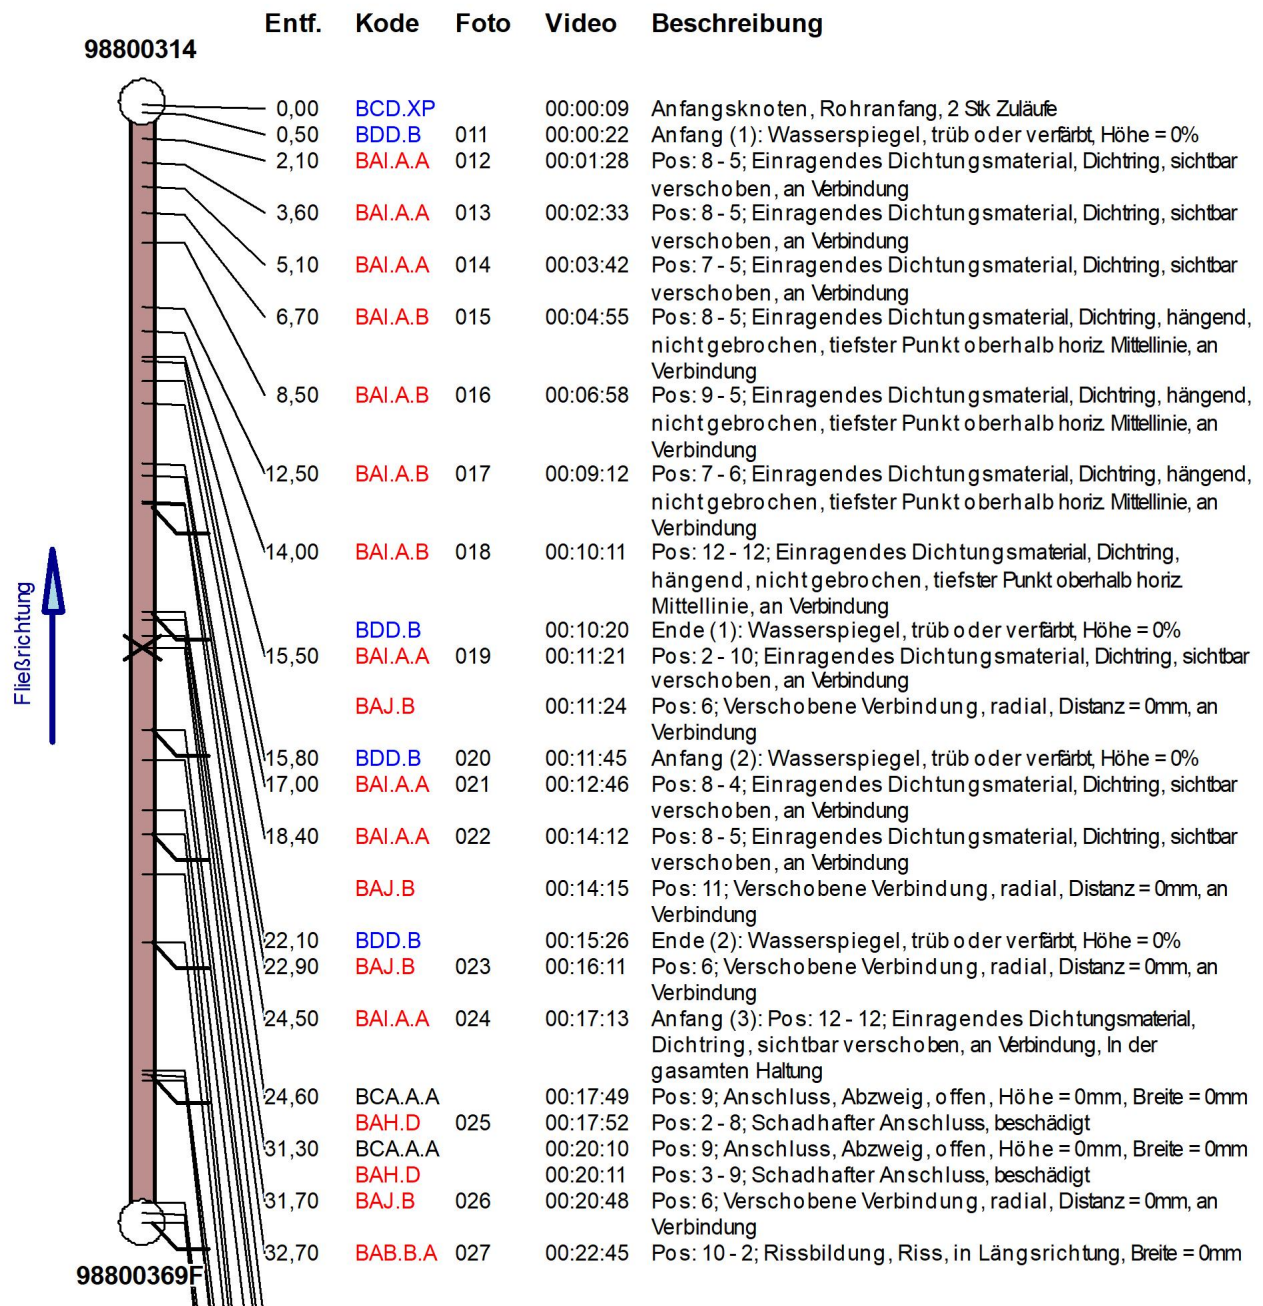
| 33,50 | BCA.A.B | 00:23:21 | Pos: 12; Anschluss, Abzweig, geschlossen, Höhe = 0mm, Breite = 0mm |
| 38,50 | BCA.A.A | 00:24:19 | Pos: 9; Anschluss, Abzweig, offen, Höhe = 0mm, Breite = 0mm |
| 40,40 | BAI.A.B 028 | 00:25:05 | Pos: 8 - 1; Einragendes Dichtungsmaterial, Dichtring, hängend, nicht gebrochen, tiefster Punkt oberhalb horiz. Mittellinie, an Verbindung |
| 43,40 | BAJ.B 029 | 00:26:23 | Pos: 12; Verschobene Verbindung, radial, Distanz = 0mm, an Verbindung |
| | BAI.A.B | 00:26:25 | Pos: 12 - 12; Einragendes Dichtungsmaterial, Dichtring, hängend, nicht gebrochen, tiefster Punkt oberhalb horiz. Mittellinie, an Verbindung |
| | BDD.B 030 | 00:26:37 | Anfang (4): Wasserspiegel, trüb oder verfärbt, Höhe = 0% |
| 44,90 | BCA.A.A | 00:27:20 | Pos: 9; Anschluss, Abzweig, offen, Höhe = 0mm, Breite = 0mm |
| 47,40 | BDD.B | 00:28:01 | Ende (4): Wasserspiegel, trüb oder verfärbt, Höhe = 0% |
| 51,60 | BCA.A.A | 00:28:47 | Pos: 9; Anschluss, Abzweig, offen, Höhe = 0mm, Breite = 0mm |
| 59,50 | BAI.A.B 031 | 00:30:25 | Pos: 12 - 12; Einragendes Dichtungsmaterial, Dichtring, hängend, nicht gebrochen, tiefster Punkt oberhalb horiz. Mittellinie, an Verbindung |
| 59,80 | BCA.A.A | 00:30:44 | Pos: 9; Anschluss, Abzweig, offen, Höhe = 0mm, Breite = 0mm |
| 60,10 | BAJ.B 032 | 00:31:23 | Pos: 6; Verschobene Verbindung, radial, Distanz = 0mm, an Verbindung |
| 67,60 | BAI.A.A 033 | 00:32:56 | Ende (3): Pos: 12 - 12; Einragendes Dichtungsmaterial, Dichtring, sichtbar verschoben, an Verbindung, in der gesamten Haltung |
| 68,30 | BAB.B.B 034 | 00:34:31 | Pos: 12 - 12; Rissbildung, Riss, am Rohrumfang, Breite = 0mm |
| 68,90 | BCA.A.A | 00:35:00 | Pos: 9; Anschluss, Abzweig, offen, Höhe = 0mm, Breite = 0mm |
