# Follmannstraße

# Haltungsbericht

**Haltung** 98800370F0

## Inspektion 17.05.2024

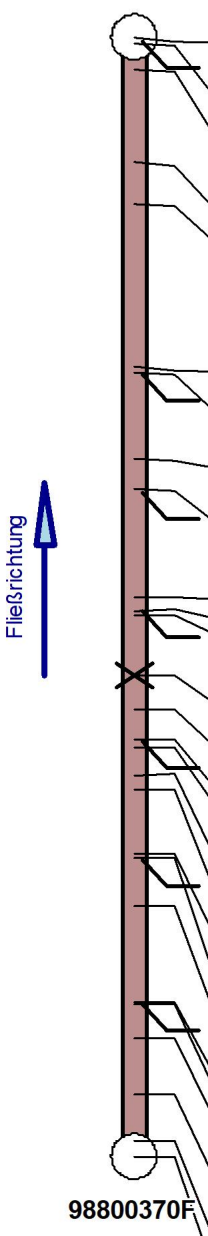
| | Entf. | Kode | Foto | Video | Beschreibung |
|---|---|---|---|---|---|
| | 0,00 | BCD.XP<br>BCA.D.A | | 00:00:06<br>00:00:39 | Anfangsknoten, Rohranfang<br>Pos: 7; Anschluss, einfacher Anschluss, gebohrt, offen, Höhe = 0mm, Breite = 0mm |
| | 0,30 | BDD.B<br>BAF.I.E | 035<br>036 | 00:00:41<br>00:01:08 | Anfang (1): Wasserspiegel, trüb oder verfärbt, Höhe = 0%<br>Pos: 6 - 10; Oberflächenschaden, fehlende Wand, Ursache nicht eindeutig feststellbar |
| | 1,70 | BAJ.B | 037 | 00:02:24 | Anfang (2): Pos: 12 - 12; Verschobene Verbindung, radial, Distanz = 0mm, an Verbindung, in der gesamten Haltung |
| | 31,00 | BAC.A | 041 | 00:10:28 | Pos: 12 - 12; Rohrbruch/Einsturz, Bruch, Länge = 0mm |
