# Wallersheimer Weg

**Haltung** 008201390

# Haltungsbericht

## Inspektion 01.02.2024

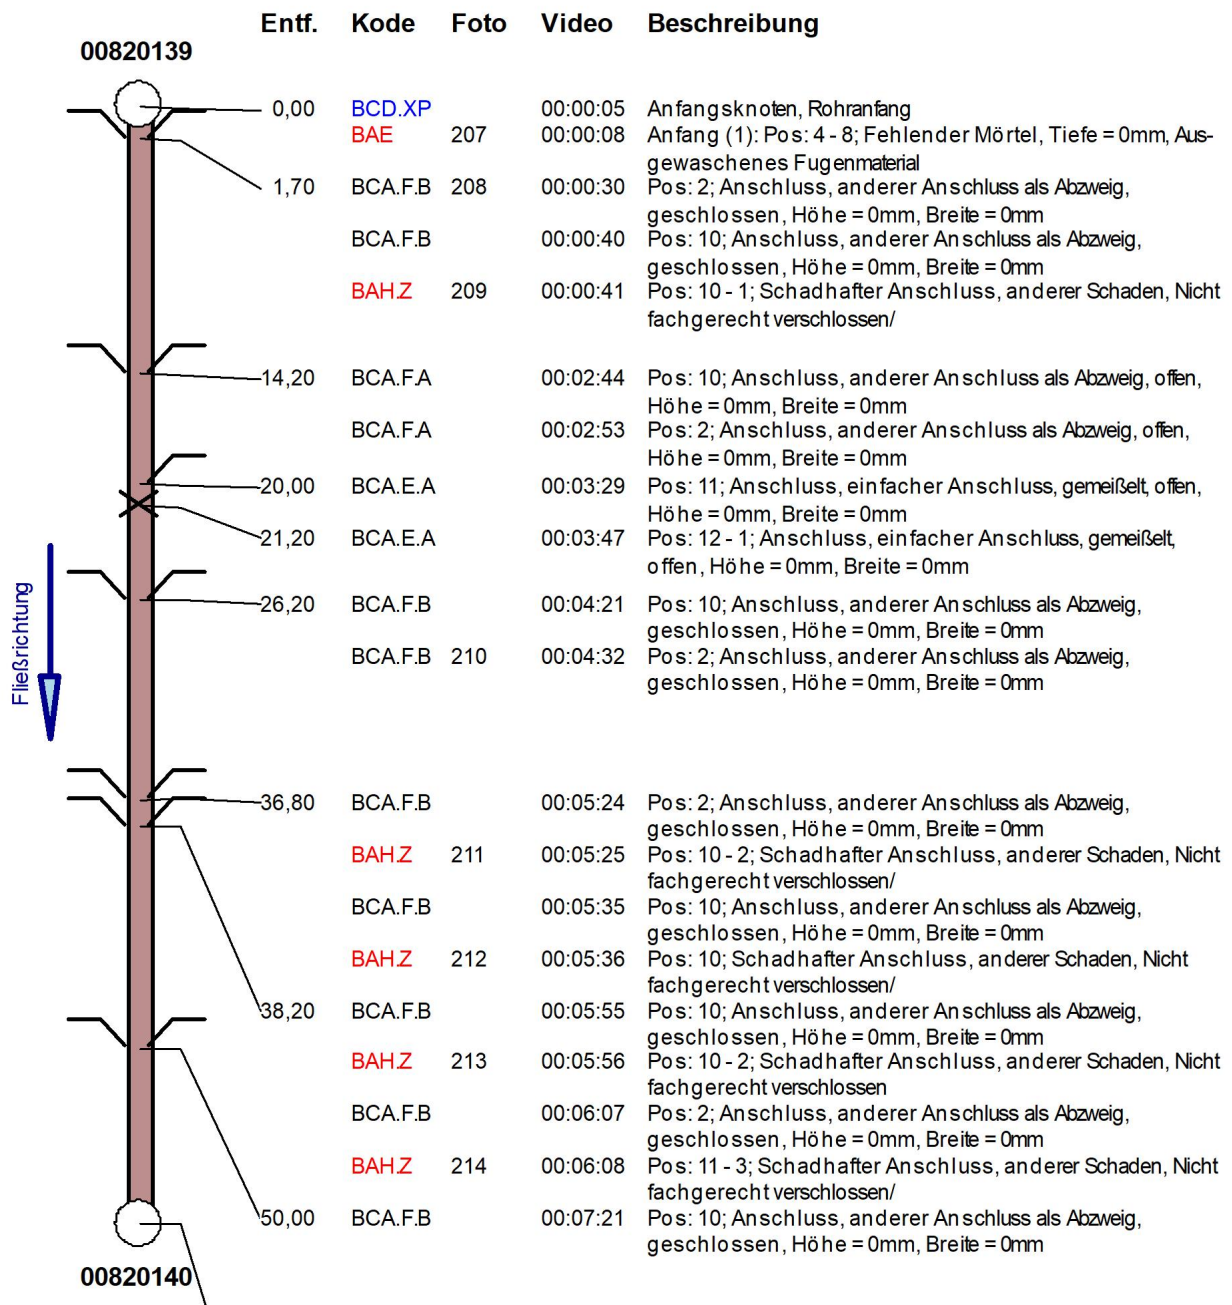
# Haltungsgrafik

| | <b>BAH.Z</b> | 215 | 00:07:22 | Pos: 10 - 1; Schadhafter Anschluss, anderer Schaden, Nicht fachgerecht verschlossen/ |
| | <b>BAH.Z</b> | 216 | 00:07:34 | Pos: 11 - 2; Schadhafter Anschluss, anderer Schaden, Nicht fachgerecht verschlossen/ |
| 59,30 | <b>BAE</b> | | 00:11:03 | Ende (1): Pos: 4 - 8; Fehlender Mörtel, Tiefe = 0mm, Ausgewaschenes Fugenmaterial |
| | <b>BCE.XP</b> | 217 | 00:11:05 | Endknoten, Rohrende, Altes Schieberbauwerk/ Absatz Schachtversetzt |
